รายงานผลการปฏิบัติตาม  
มาตรการป้องกันและแก้ไขผลกระทบสิ่งแวดล้อม  
และมาตรการติดตามตรวจสอบคุณภาพสิ่งแวดล้อม  
ระยะดำเนินการ

โรงแรม เดอะ ลูน่า เรสซิเดนซ์  
เจ้าของ : บริษัท รวมศิลป์ 979 จำกัด  
บริหารงานโดย : บริษัท วายดูท (ไทยแลนด์) รีสอร์ท จำกัด  
ประจำเดือนกรกฎาคม - ธันวาคม พ.ศ. 2567

ประจำเดือนกรกฎาคม - ธันวาคม พ.ศ. 2567

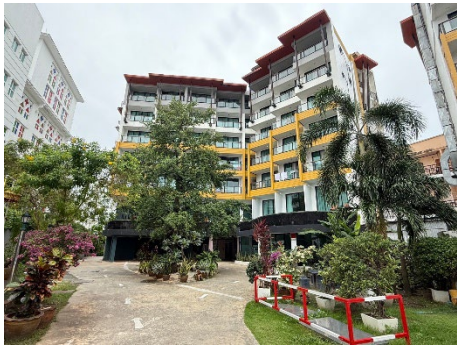
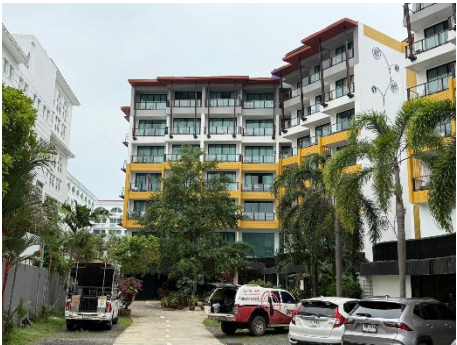
| องค์ประกอบทางสิ่งแวดล้อม<br>และคุณค่าต่าง | มาตรการป้องกันและแก้ไขผลกระทบ<br>สิ่งแวดล้อม | การปฏิบัติตามมาตรการ | ปัญหาและอุปสรรค |
|---|---|---|---|
| | <p>(2) จัดพื้นที่สีเขียวโดยรอบพื้นที่โครงการ รวมทั้งดูแลรักษาและเพิ่มพื้นที่สีเขียวบริเวณพื้นที่ว่างเพื่อช่วยลดซับมลสารที่เกิดจากยานพาหนะที่เข้ามาในพื้นที่โครงการ</p> | <p>ปฏิบัติตามมาตรการ โครงการจัดให้มีพื้นที่สีเขียวในบริเวณพื้นที่โครงการ เพื่อช่วยลดซับมลสารที่เกิดจากยานพาหนะที่เข้ามาในพื้นที่โครงการ</p> | ไม่มีปัญหาและอุปสรรค |

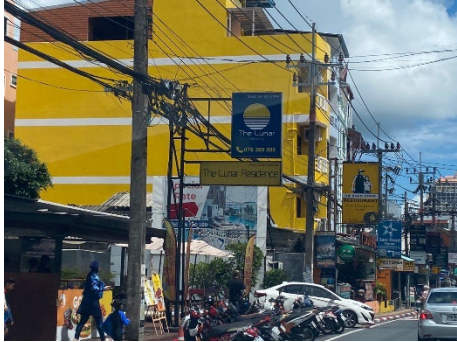
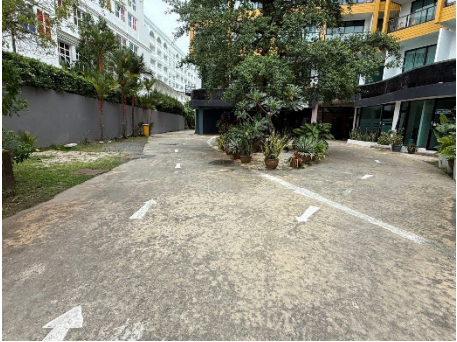
| องค์ประกอบทางสิ่งแวดล้อม<br>และคุณค่าต่าง | มาตรการป้องกันและแก้ไขผลกระทบ<br>สิ่งแวดล้อม | การปฏิบัติตามมาตรการ | ปัญหาและอุปสรรค |
|---|---|---|---|
| 3.2 การคมนาคมขนส่ง | <p>(1) ติดตั้งป้ายโครงการ และแสดงทิศทางบริเวณ<br/>เข้า-ออกโครงการ ที่สามารถมองเห็นได้ชัดเจน และ<br/>ในระยะทางที่จะชะลอรถได้ทันก่อนเข้าสู่โครงการได้<br/>อย่างปลอดภัย</p> | <p>ปฏิบัติตามมาตรการ ติดตั้งป้ายโครงการ และลูกศร<br/>แสดงทิศทางบริเวณเข้า-ออกโครงการ ที่สามารถ<br/>มองเห็นได้ชัดเจน และในระยะทางที่จะชะลอรถได้<br/>ทันก่อนเข้าสู่โครงการได้อย่างปลอดภัย</p> | ไม่มีปัญหาและอุปสรรค |

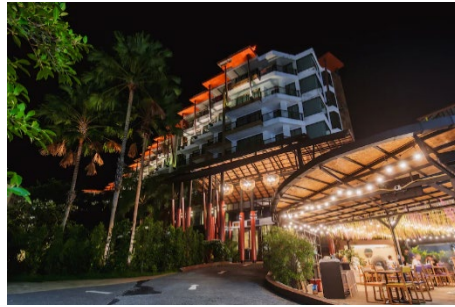
| องค์ประกอบทางสิ่งแวดล้อม<br>และคุณค่าต่าง | มาตรการป้องกันและแก้ไขผลกระทบ<br>สิ่งแวดล้อม | การปฏิบัติตามมาตรการ | ปัญหาและอุปสรรค |
|---|---|---|---|
| | (3) จัดให้มีระบบไฟฟ้าส่องสว่าง บริเวณทางเข้า-ออก โครงการ และทางจราจรให้เพียงพอ | ปฏิบัติตามมาตรการ บริเวณทางเข้า-ออก โครงการ และทางจราจร มีระบบไฟฟ้าส่องสว่างอย่างเพียงพอ<br> | ไม่มีปัญหาและอุปสรรค |

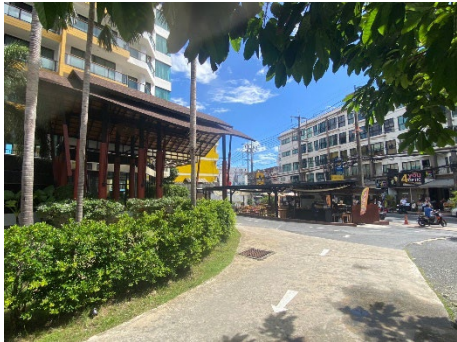
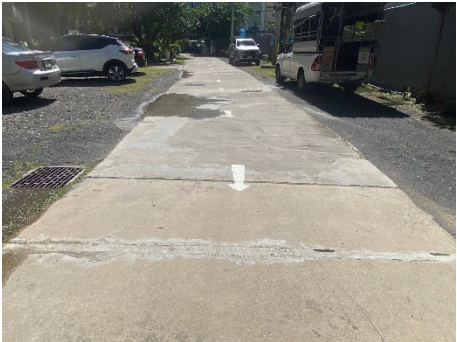
| องค์ประกอบทางสิ่งแวดล้อม<br>และคุณค่าต่าง | มาตรการป้องกันและแก้ไขผลกระทบ<br>สิ่งแวดล้อม | การปฏิบัติตามมาตรการ | ปัญหาและอุปสรรค |
|---|---|---|---|
| | <p>(5) ห้ามจอดรถทุกชนิดบริเวณทางเข้า-ออกโครงการ<br/>บนถนนสาธารณะ และบริเวณไหล่ทางหน้าโครงการ</p> | <p>ปฏิบัติตามมาตรการ เจ้าหน้าที่ รปภ. ของโครงการ<br/>จะคอยดูแลไม่ให้จอดรถทุกชนิดบริเวณทางเข้า-ออก<br/>โครงการบนถนนสาธารณะ และบริเวณไหล่ทางหน้า<br/>โครงการ</p> | ไม่มีปัญหาและอุปสรรค |

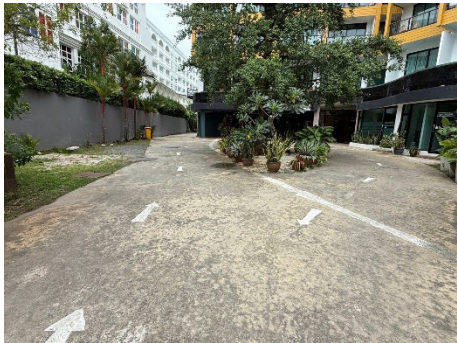
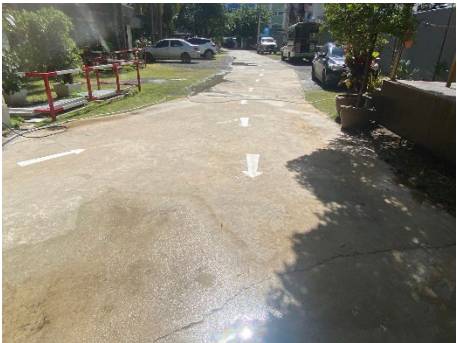
| องค์ประกอบทางสิ่งแวดล้อม<br>และคุณค่าต่าง | มาตรการป้องกันและแก้ไขผลกระทบ<br>สิ่งแวดล้อม | การปฏิบัติตามมาตรการ | ปัญหาและอุปสรรค |
|---|---|---|---|
| | (6) จัดให้มีระบบการจราจรที่ปลอดภัย โดยติดตั้งป้ายแสดงทิศทางเดินรถเข้า-ออกภายในพื้นที่โครงการ<br> | ปฏิบัติตามมาตรการ โครงการมีระบบการจราจรที่ปลอดภัย โดยติดตั้งป้ายแสดงทิศทางเดินรถเข้า-ออกภายในพื้นที่โครงการ<br> | ไม่มีปัญหาและอุปสรรค |

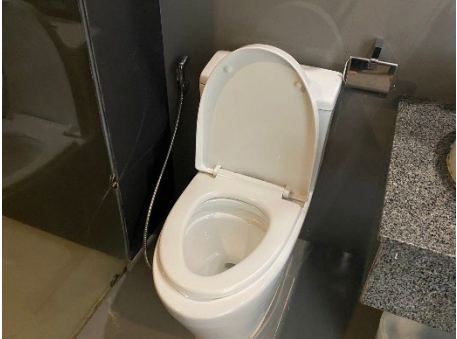
| องค์ประกอบทางสิ่งแวดล้อม<br>และคุณค่าต่าง | มาตรการป้องกันและแก้ไขผลกระทบ<br>สิ่งแวดล้อม | การปฏิบัติตามมาตรการ | ปัญหาและอุปสรรค |
|---|---|---|---|
| | (4) รณรงค์ให้ร่วมกันประหยัดน้ำ และเลือกใช้<br>สุขภัณฑ์ประหยัดน้ำ | ปฏิบัติตามมาตรการ โครงการรณรงค์ให้ร่วมกัน<br>ประหยัดน้ำในส่วนขอพนักงาน และเลือกใช้สุขภัณฑ์<br>ประหยัดน้ำ<br> | ไม่มีปัญหาและอุปสรรค |

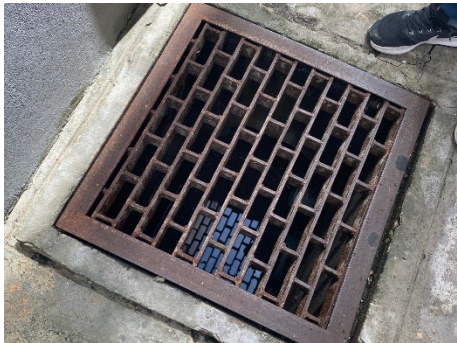
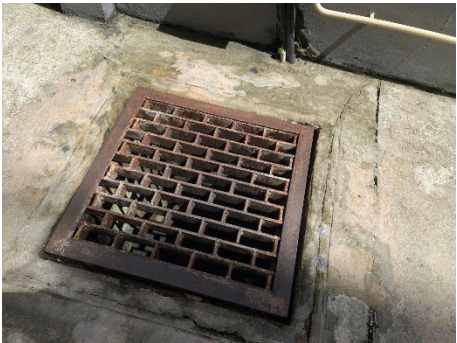
| องค์ประกอบทางสิ่งแวดล้อม<br>และคุณค่าต่าง | มาตรการป้องกันและแก้ไขผลกระทบ<br>สิ่งแวดล้อม | การปฏิบัติตามมาตรการ | ปัญหาและอุปสรรค |
|---|---|---|---|
| | <p>(4) ออกแบบให้มีบ่อพักน้ำ และติดตั้งตะแกรงดักมูลฝอย บริเวณจุดระบายน้ำออกจากท่อระบายน้ำของโครงการ</p> | <p>ปฏิบัติตามมาตรการ บ่อพักน้ำ และติดตั้งตะแกรงดักมูลฝอย บริเวณจุดระบายน้ำออกจากท่อระบายน้ำของโครงการ</p> | ไม่มีปัญหาและอุปสรรค |

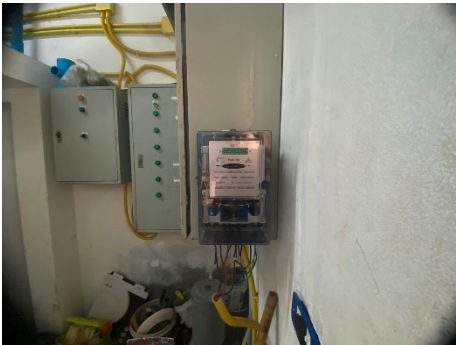
| องค์ประกอบทางสิ่งแวดล้อม<br>และคุณค่าต่าง | มาตรการป้องกันและแก้ไขผลกระทบ<br>สิ่งแวดล้อม | การปฏิบัติตามมาตรการ | ปัญหาและอุปสรรค |
|---|---|---|---|
| | (3) ติดตั้งมิเตอร์ระบบบำบัดน้ำเสียแยกจากระบบไฟฟ้าส่วนอื่น เพื่อตรวจสอบและควบคุมให้มีการเดินระบบบำบัดน้ำเสียตลอดเวลา | ปฏิบัติตามมาตรการ โครงการติดตั้งมิเตอร์ระบบบำบัดน้ำเสียแยกจากระบบไฟฟ้าส่วนอื่น เพื่อตรวจสอบและควบคุมให้มีการเดินระบบบำบัดน้ำเสียตลอดเวลา<br> | ไม่มีปัญหาและอุปสรรค |

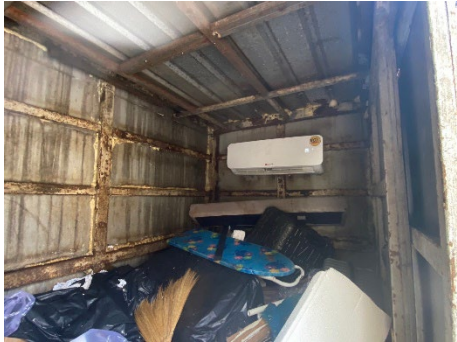
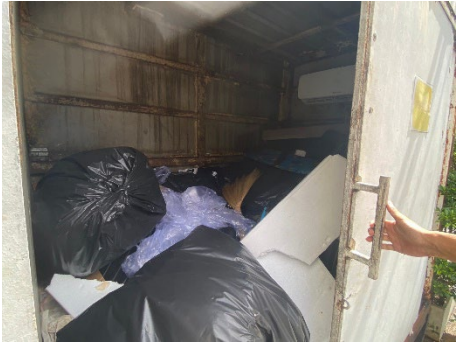
| องค์ประกอบทางสิ่งแวดล้อม<br>และคุณค่าต่าง | มาตรการป้องกันและแก้ไขผลกระทบ<br>สิ่งแวดล้อม | การปฏิบัติตามมาตรการ | ปัญหาและอุปสรรค |
|---|---|---|---|
| | <p>(3) กวดขันให้พนักงานทำความสะอาดประจำโครงการรวบรวมขยะมูลฝอยภายในห้องพัก อย่างน้อยวันละ 1 ครั้ง บรรจุลงในถุงขยะพร้อมมัดปากถุงให้เรียบร้อย ก่อนนำไปรวบรวมไว้ที่ที่พักขยะรวมของโครงการ</p> | <p>ปฏิบัติตามมาตรการ โครงการมีพนักงานทำความสะอาดประจำโครงการรวบรวมขยะมูลฝอยภายในห้องพัก บรรจุลงในถุงขยะพร้อมมัดปากถุงให้เรียบร้อย ก่อนนำไปรวบรวมไว้ที่ที่พักขยะรวมของโครงการ</p> | ไม่มีปัญหาและอุปสรรค |

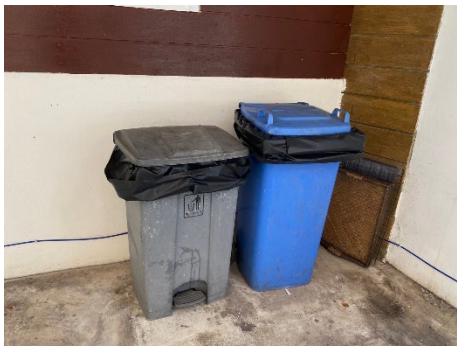
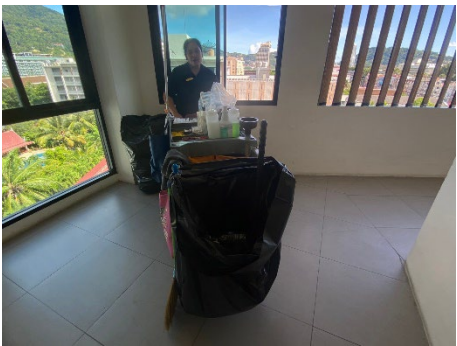
| องค์ประกอบทางสิ่งแวดล้อม<br>และคุณค่าต่าง | มาตรการป้องกันและแก้ไขผลกระทบ<br>สิ่งแวดล้อม | การปฏิบัติตามมาตรการ | ปัญหาและอุปสรรค |
|---|---|---|---|
| | (5) การเก็บแยกขยะเปียก-ขยะแห้งให้กระทำตรงแหล่งเก็บขยะ ไม่ควรให้เก็บรวบรวมและนำมาแยกภายหลัง<br> | ปฏิบัติตามมาตรการ การเก็บแยกขยะเปียก-ขยะแห้งจะกระทำตรงแหล่งเก็บขยะ ไม่เก็บรวบรวมและนำมาแยกภายหลัง<br> | ไม่มีปัญหาและอุปสรรค |

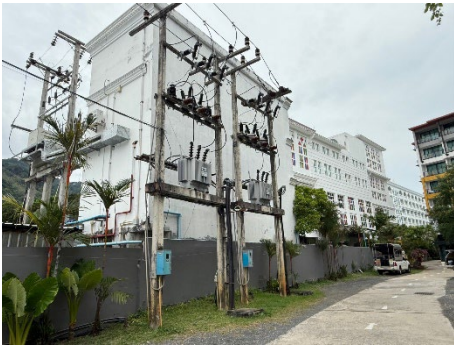
| องค์ประกอบทางสิ่งแวดล้อม<br>และคุณค่าต่าง | มาตรการป้องกันและแก้ไขผลกระทบ<br>สิ่งแวดล้อม | การปฏิบัติตามมาตรการ | ปัญหาและอุปสรรค |
|---|---|---|---|
| 3.7 ไฟฟ้า | (1) ติดตั้งหม้อแปลงไฟฟ้าชนิดน้ำมัน (Oil Immerse Type Transformers) ขนาด 500kVA จำนวน 1 ชุด เพื่อลดแรงดันต่ำเข้าสู่แผงจ่ายไฟฟ้าหลักของแต่ละอาคาร | ปฏิบัติตามมาตรการ โครงการติดตั้งหม้อแปลงไฟฟ้าชนิดน้ำมัน (Oil Immerse Type Transformers) ขนาด 500kVA จำนวน 1 ชุด เพื่อลดแรงดันต่ำเข้าสู่แผงจ่ายไฟฟ้าหลักของแต่ละอาคาร<br> | ไม่มีปัญหาและอุปสรรค |

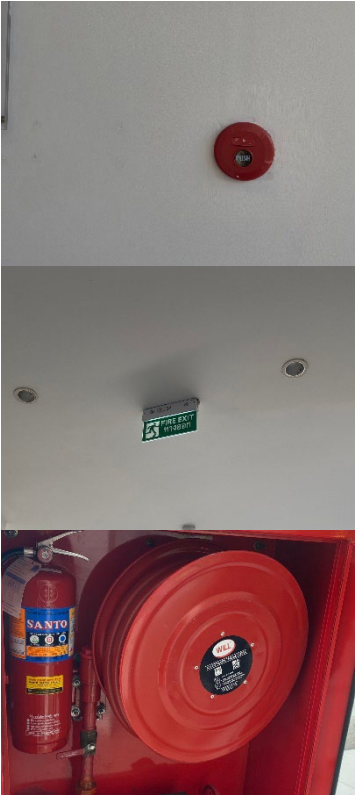
| องค์ประกอบทางสิ่งแวดล้อม<br>และคุณค่าต่าง | มาตรการป้องกันและแก้ไขผลกระทบ<br>สิ่งแวดล้อม | การปฏิบัติตามมาตรการ | ปัญหาและอุปสรรค |
|---|---|---|---|
| <b>3.8 การป้องกันอัคคีภัย</b> | (1) จัดให้มีระบบป้องกันและแจ้งเตือนอัคคีภัยของ<br>โครงการให้เป็นไปตามข้อกำหนดของกฎกระทรวง<br>ฉบับที่ 39 (พ.ศ.2537) ฉบับที่ 47 (พ.ศ.2540) และ | ปฏิบัติตามมาตรการ โครงการจัดให้มีระบบป้องกัน<br>และแจ้งเตือนอัคคีภัยของโครงการให้เป็นไปตาม<br>ข้อกำหนดของกฎกระทรวงฉบับที่ 39 (พ.ศ.2537)<br>ฉบับที่ 47 (พ.ศ.2540) และฉบับที่ 55 (พ.ศ.2543) | ไม่มีปัญหาและอุปสรรค |

| องค์ประกอบทางสิ่งแวดล้อม<br>และคุณค่าต่าง | มาตรการป้องกันและแก้ไขผลกระทบ<br>สิ่งแวดล้อม | การปฏิบัติตามมาตรการ | ปัญหาและอุปสรรค |
|---|---|---|---|
| | <p>ฉบับที่ 55 (พ.ศ.2543) ออกตามความใน<br/>พระราชบัญญัติควบคุมอาคาร พ.ศ.2522</p> | <p>ออกตามความในพระราชบัญญัติควบคุมอาคาร พ.ศ.<br/>2522</p> | |

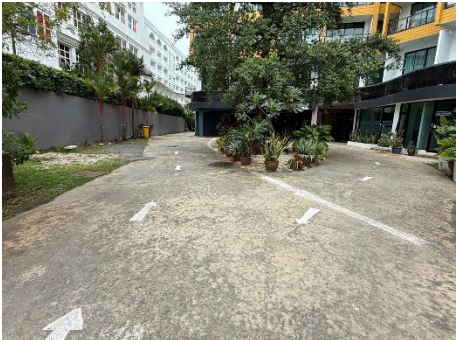
| องค์ประกอบทางสิ่งแวดล้อม<br>และคุณค่าต่าง | มาตรการป้องกันและแก้ไขผลกระทบ<br>สิ่งแวดล้อม | การปฏิบัติตามมาตรการ | ปัญหาและอุปสรรค |
|---|---|---|---|
| | <p>(4) จัดให้มีจุดรวมพล จำนวน 2 จุด มีพื้นที่ 61.17 ตารางเมตร คิดเป็นสัดส่วนของพื้นที่จุดรวมพลต่อผู้พักอาศัยภายในโครงการเท่ากับ 0.43 ตารางเมตร/คน หรือ 2.30 คน/ตารางเมตร เมื่อคิดผู้อยู่อาศัยในโครงการสูงสุด 141 คน (รวมจำนวนพนักงาน)</p> | <p>ปฏิบัติตามมาตรการ โครงการมีจุดรวมพล 2 จุด อยู่บริเวณด้านทิศตะวันออก และบริเวณด้านทิศใต้</p> | ไม่มีปัญหาและอุปสรรค |

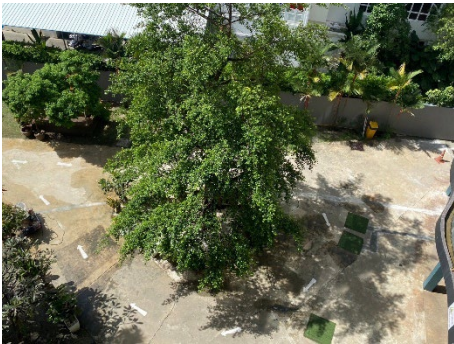
| องค์ประกอบทางสิ่งแวดล้อม<br>และคุณค่าต่าง | มาตรการป้องกันและแก้ไขผลกระทบ<br>สิ่งแวดล้อม | การปฏิบัติตามมาตรการ | ปัญหาและอุปสรรค |
|---|---|---|---|
| | (4) จัดให้มีไม้ยืนต้นภายในโครงการให้มากที่สุดเพื่อ<br>ลดความร้อนจากการระบายอากาศของ<br>เครื่องปรับอากาศ | ปฏิบัติตามมาตรการ โครงการมีต้นไม้ยืนต้น พื้นที่สี<br>เขียวภายในโครงการ<br> | ไม่มีปัญหาและอุปสรรค |

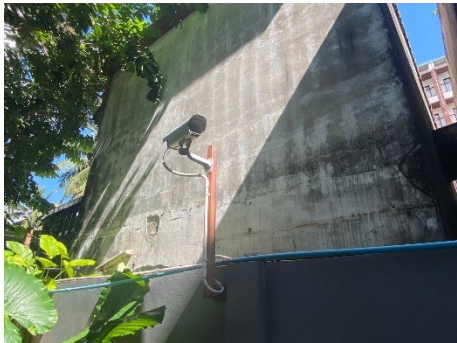
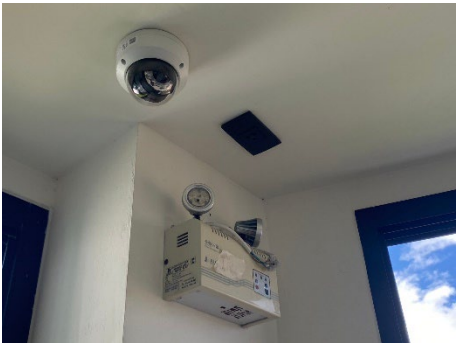
| องค์ประกอบทางสิ่งแวดล้อม<br>และคุณค่าต่าง | มาตรการป้องกันและแก้ไขผลกระทบ<br>สิ่งแวดล้อม | การปฏิบัติตามมาตรการ | ปัญหาและอุปสรรค |
|---|---|---|---|
| | (3) โครงการจัดให้มีระบบโทรทัศน์วงจรปิด (Closed Circuit Television System : CCTV)<br> | ปฏิบัติตามมาตรการ โครงการมีระบบโทรทัศน์รอบบริเวณพื้นที่โครงการ<br> | ไม่มีปัญหาและอุปสรรค |

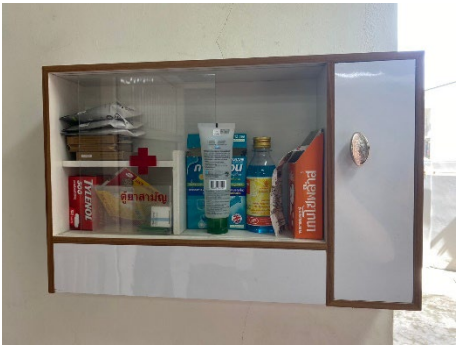
| องค์ประกอบทางสิ่งแวดล้อม<br>และคุณค่าต่าง | มาตรการป้องกันและแก้ไขผลกระทบ<br>สิ่งแวดล้อม | การปฏิบัติตามมาตรการ | ปัญหาและอุปสรรค |
|---|---|---|---|
| | (6) จัดเตรียมเครื่องมือปฐมพยาบาลเบื้องต้นพร้อมทั้งเตรียมพร้อมประสานงานกับโรงพยาบาลเพื่อนำผู้ได้รับบาดเจ็บส่งโรงพยาบาล หากเกิดอุบัติเหตุรุนแรง | ปฏิบัติตามมาตรการ โครงการจัดเตรียมเครื่องมือปฐมพยาบาลเบื้องต้นพร้อมทั้งเตรียมพร้อมประสานงานกับโรงพยาบาลเพื่อนำผู้ได้รับบาดเจ็บส่งโรงพยาบาล หากเกิดอุบัติเหตุรุนแรง<br> | |

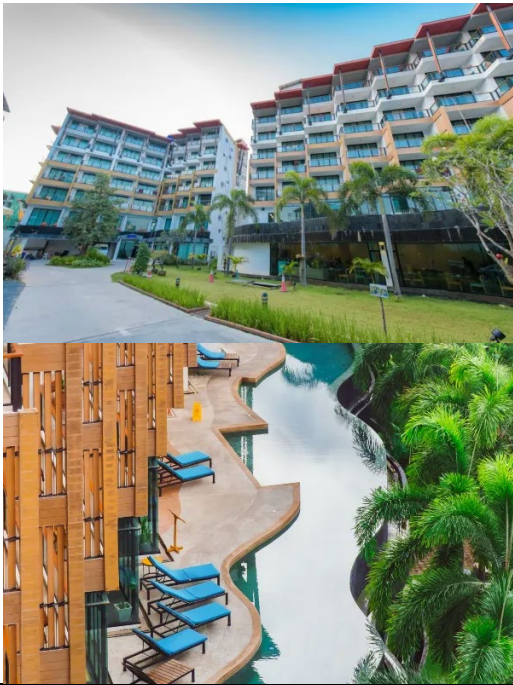
| องค์ประกอบทางสิ่งแวดล้อม<br>และคุณค่าต่าง | มาตรการป้องกันและแก้ไขผลกระทบ<br>สิ่งแวดล้อม | การปฏิบัติตามมาตรการ | ปัญหาและอุปสรรค |
|---|---|---|---|
| | (3) จัดให้มีเจ้าหน้าที่ดูแลรักษาพื้นที่สีเขียวให้มีสภาพน่าดูอยู่เสมอ เพื่อความสวยงามและความปลอดภัยของผู้พักอาศัย<br> | ปฏิบัติตามมาตรการ โครงการมีเจ้าหน้าที่ดูแลรักษาพื้นที่สีเขียวให้มีสภาพน่าดูอยู่เสมอ<br> | ไม่มีปัญหาและอุปสรรค |
