## บทที่ 2

### ผลการปฏิบัติตามมาตรการป้องกันและแก้ไขผลกระทบสิ่งแวดล้อม

โครงการ The Base เป็นโครงการอาคารชุดพักอาศัย ดำเนินการโดย บริษัท แอสสิริ จำกัด (มหาชน) (ปัจจุบันได้โอนอาคารให้แก่นิติบุคคลแล้ว) ตั้งอยู่ที่ซอยสุขุมวิท 77 (ถนนอ่อนนุช) แขวงพระโขนงเหนือ เขตวัฒนา กรุงเทพมหานคร มีพื้นที่โครงการ 6-1-20.25 ไร่ หรือ 10,081 ตารางเมตร โดยโครงการดังกล่าวได้ออกแบบให้มีลักษณะเป็นอาคารชุดพักอาศัย ซึ่งประกอบด้วยอาคารชุดพักอาศัย จำนวน 1 อาคาร (2 ทาวเวอร์) ประกอบด้วย ทาวเวอร์ A ขนาดความสูง 29 ชั้น ความสูง 93.9 เมตร (ความสูงวัดถึงส่วนที่สูงที่สุด) และทาวเวอร์ B ขนาดความสูง 38 ชั้น ความสูง 120.9 เมตร (ความสูงวัดถึงส่วนที่สูงที่สุด) มีจำนวนห้องชุดรวมทั้งสิ้น 1,232 ห้อง (แบ่งเป็นห้องชุดเพื่อการพักอาศัยจำนวน 1,227 ห้อง และห้องชุดเพื่อการพาณิชย์ จำนวน 5 ห้อง) จัดเป็นการพัฒนาโครงการที่เข้าข่ายต้องศึกษาและจัดทำรายงานการประเมินผลกระทบสิ่งแวดล้อมเพื่อประกอบการขออนุญาตก่อสร้างโครงการตามประกาศกฎกระทรวงทรัพยากรธรรมชาติและสิ่งแวดล้อม เรื่อง กำหนดประเภทและขนาดโครงการหรือกิจการที่ต้องรายงานการประเมินผลกระทบสิ่งแวดล้อมและหลักเกณฑ์ วิธีการ ระเบียบปฏิบัติ และแนวทางการจัดทำรายงานการประเมินผลกระทบสิ่งแวดล้อม (พ.ศ. 2522) ซึ่งกำหนดให้อาคารอยู่อาศัยรวมตามกฎหมายว่าด้วยการควบคุมอาคารที่มีห้องพัก 80 ห้องขึ้นไป หรือมีพื

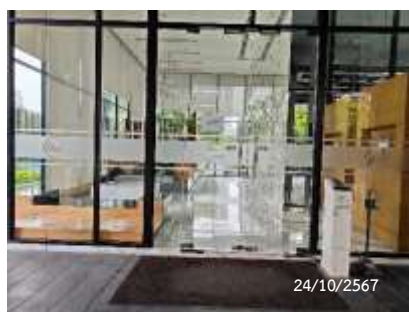
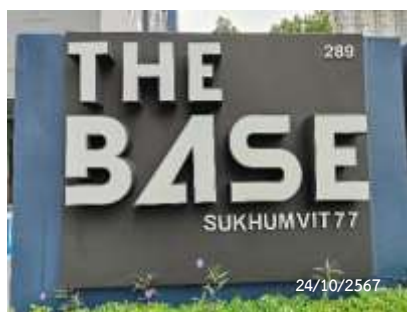
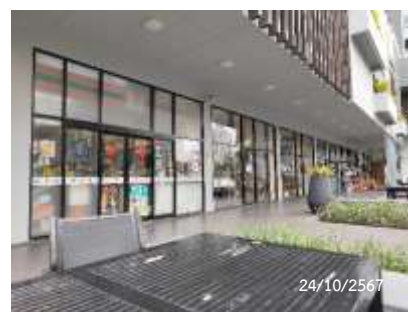
ภาพที่ 2.2-1 สภาพโดยรวมโครงการ

1. ทรัพยากรสิ่งแวดล้อมทางกายภาพ					
1.1 สภาพภูมิประเทศ	1. จัดให้มีรั้วรอบแนวเขตที่ดิน เพื่อป้องกันการพังทลายของดินถมสู่พื้นที่ข้างเคียง	✓	- โครงการจัดให้มีการก่อสร้างรั้วรอบแนวเขตที่ดิน เพื่อป้องกันการพังทลายของดินถมสู่พื้นที่ข้างเคียง	ภาพที่ 2.2-1	-

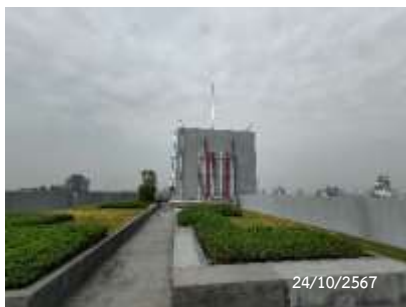
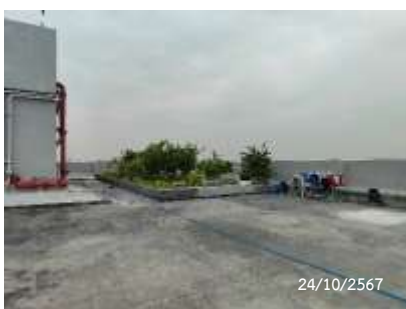
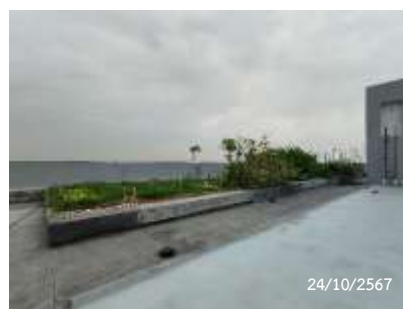
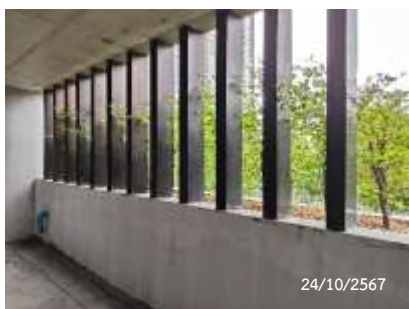
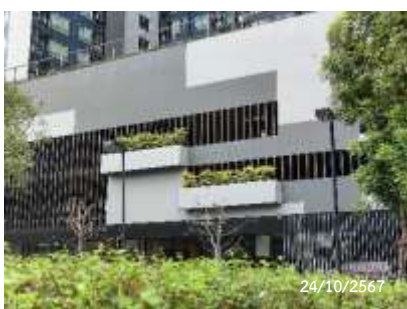
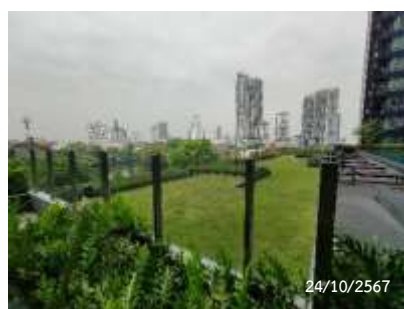
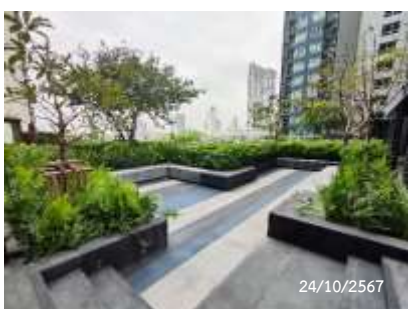
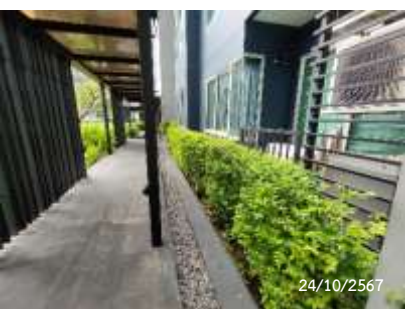
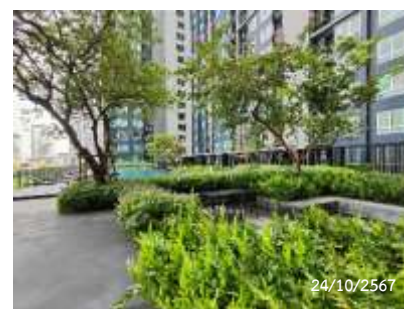
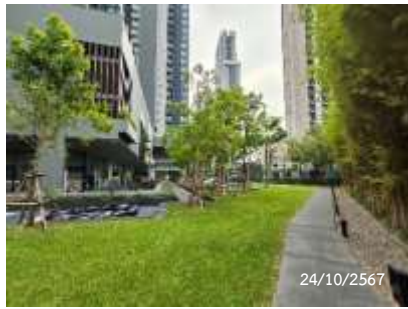
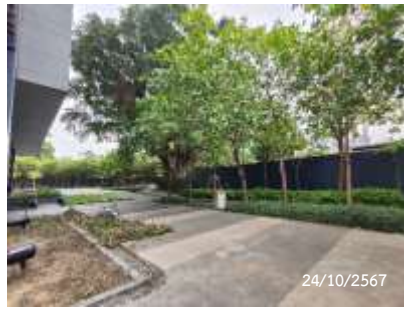
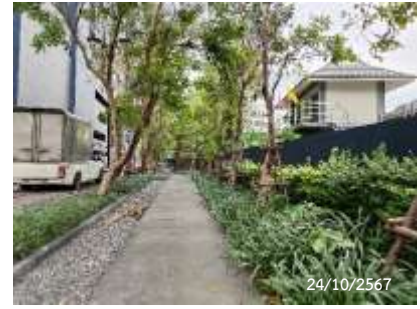
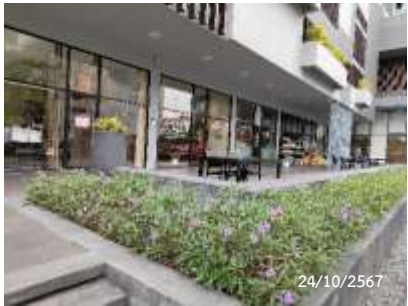
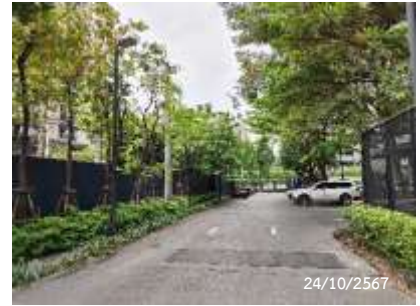
ภาพที่ 2.2-2 พื้นที่สีเขียว

2. จัดให้มีการปลูกพืชคลุมดินไม่ปล่อยให้มีพื้นที่ว่างที่เป็นดินเพื่อให้พืชช่วยยึดหน้าดินไม่ให้เกิดการชะล้างพังทลาย	✓	- โครงการจัดให้มีการปลูกหญ้าคลุมดินแวนพื้นที่ว่างที่เป็นพื้นดินทั่วทั้งโครงการ เพื่อให้หญ้าช่วยยึดหน้าดินไม่ให้เกิดการชะล้างพังทลาย	ภาพที่ 2.2-2	-

2. จัดให้มีพื้นที่สีเขียวภายในโครงการ ขนาดพื้นที่รวมทั้งสิ้น 4,184.5 ตารางเมตร โดยปลูกพืชคลุมพื้นที่ว่างทั้งหมดเพื่อไม่ให้เกิดฝุ่นละออง	✓	- โครงการจัดให้มีพื้นที่สีเขียวในพื้นที่โครงการบริเวณชั้น 1, ชั้น 6, ชั้น 30 (ทาวเวอร์ A) และชั้น 38 (ทางเวอร์ B) พื้นที่รวมประมาณ 4,184.5 ตารางเมตร โดยปลูกหญ้าคลุมดินแวนพื้นที่ว่างที่เป็นพื้นดินทั่วทั้งโครงการ เพื่อลดการเกิดฝุ่นละอองในพื้นที่โครงการ	ภาพที่ 2.2-2	-

6. ปลุกไม้ยืนต้น ไม้พุ่ม และพืชคลุมดินให้มากที่สุดทั้งภายนอกและภายในอาคาร โดยมีพื้นที่สีเขียวรวมทั้งสิ้น 4,184.5 ตารางเมตร เพื่อช่วยดูดซับมลพิษ โดยต้นไม้ภายในโครงการมีอัตราการสังเคราะห์แสงรวม 827 โมล หรือประมาณ 36,388 กรัม/วัน ในขณะที่โครงการมีปริมาณคาร์บอนมอนนอกไซด์ (CO) เมื่อเทียบเป็นคาร์บอนไดออกไซด์ (CO <sub>2</sub> ) ที่เกิดจากยานพาหนะของโครงการมีค่า 51 โมล (2,241 กรัม/วัน)	✓ - โครงการจัดให้มีพื้นที่สีเขียวในพื้นที่โครงการบริเวณชั้น 1, ชั้น 6, ชั้น 30 (ทาวเวอร์ A) และชั้น 38 (ทาวเวอร์ B) พื้นที่รวมประมาณ 4,184.5 ตารางเมตร โดยเลือกต้นไม้ที่มีความเหมาะสมกับสภาพพื้นที่ เพื่อลดปริมาณมลพิษที่เกิดขึ้นจากการขับขีรถภายในโครงการ	ภาพที่ 2.2-2	-

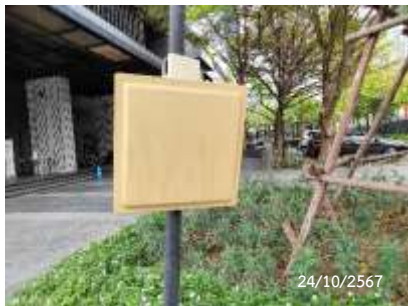
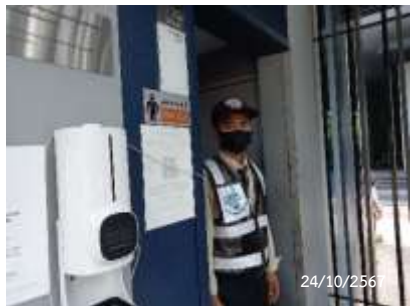
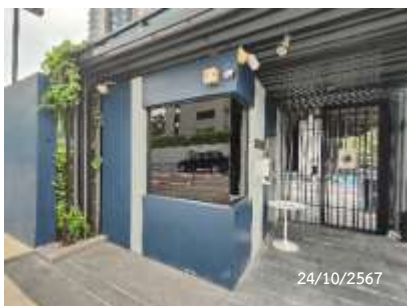
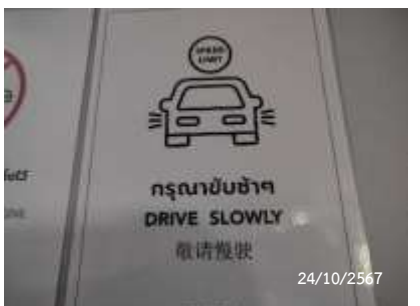
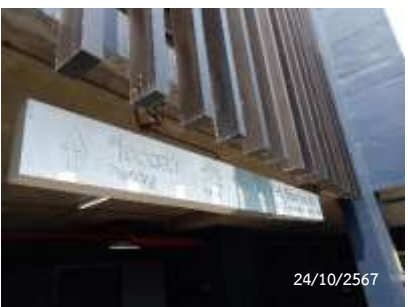
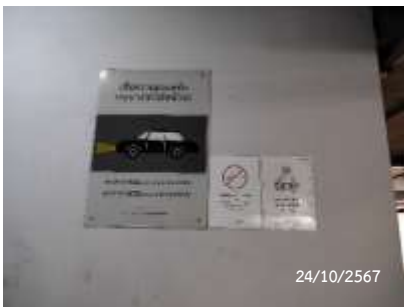
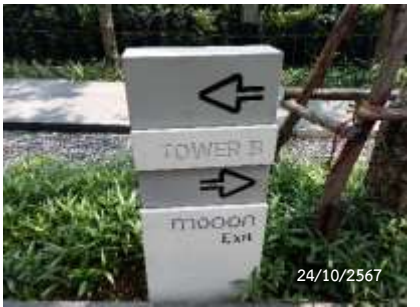
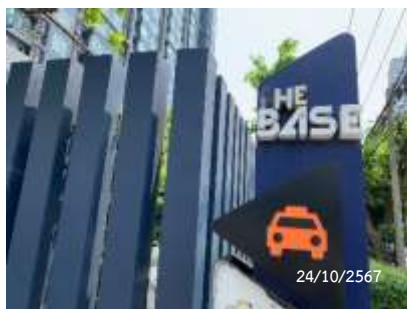
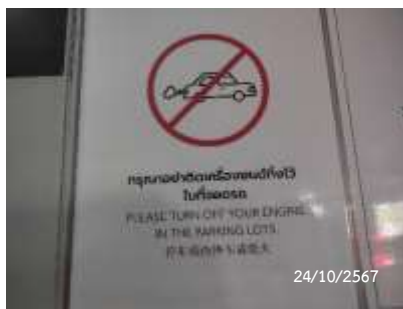
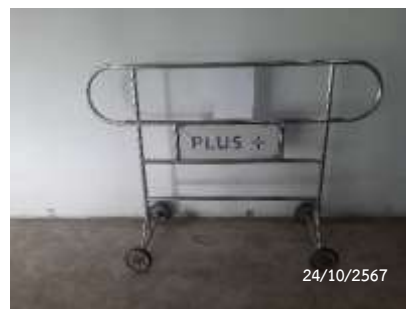
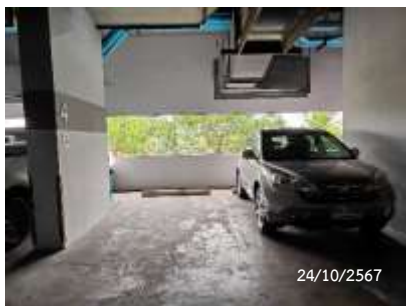
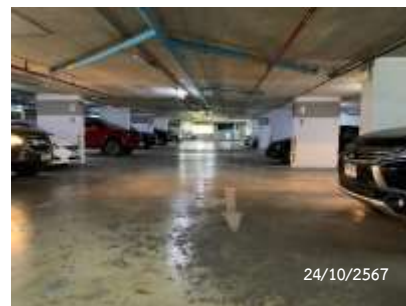
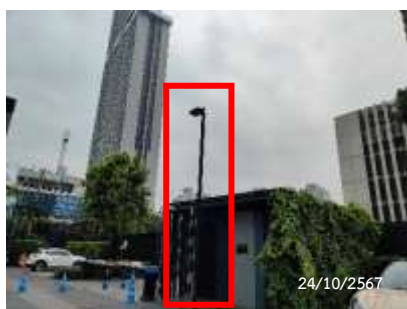
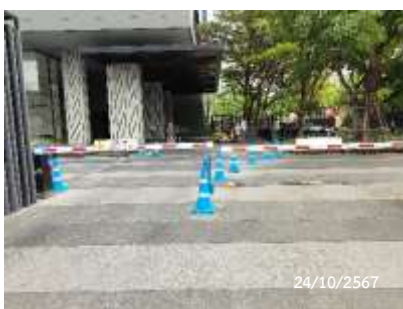
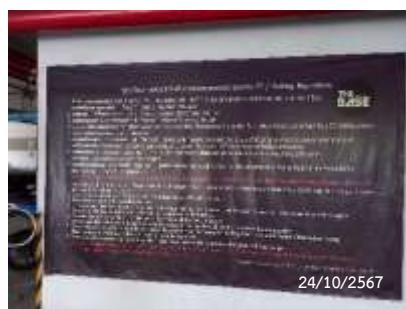
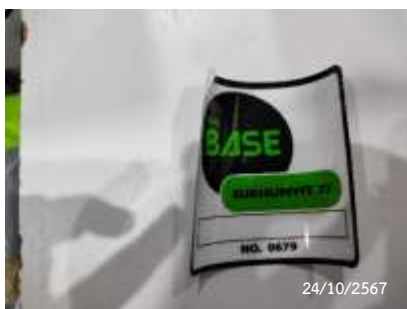
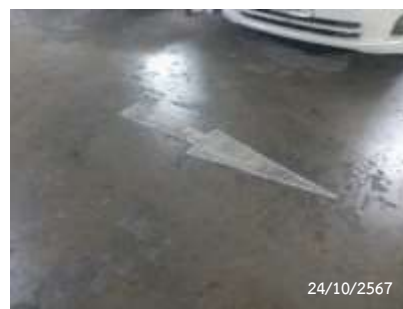
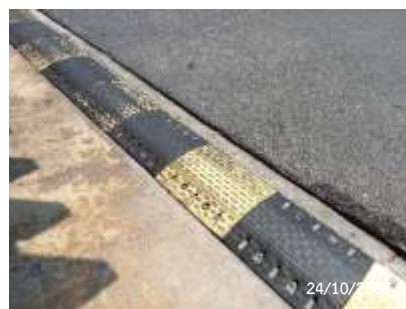
ภาพที่ 2.2-3 ระบบจราจรในโครงการ

1.2 คุณภาพอากาศ 1) ฝุ่นละออง	1. ควบคุมความเร็วของรถภายในโครงการ เช่น บ้ายจำกัดความเร็ว สันนุนลดความเร็ว เพื่อไม่ให้เกิดการฟุ้งกระจายของฝุ่นบนผิวถนน	✓	- โครงการจัดให้มีการติดตั้งสันนุนลดความเร็วและป้ายจำกัดความเร็วในพื้นที่โครงการ เพื่อไม่ให้เกิดการฟุ้งกระจายของฝุ่นบนผิวถนน	ภาพที่ 2.2-3	-

2. ออกแบบให้ชั้นจอดรถบริเวณชั้นที่ 1 - ชั้นที่ 5 มีช่องว่างเพียงพอให้อากาศถ่ายเทได้อย่างสะดวกตลอดเวลาไม่ให้เกิดการสะสมของมลพิษ	✓	- โครงการมีการออกแบบให้พื้นที่จอดรถชั้นที่ 1 - ชั้นที่ 5 มีช่องว่างเพียงพอให้อากาศถ่ายเทได้อย่างเพียงพอ เพื่อลดการสะสมของมลพิษที่เกิดขึ้นในบริเวณดังกล่าว	ภาพที่ 2.2-3	-

2) มลพิษทางอากาศ (ต่อ)	3. ติดตั้งป้ายห้ามติดเครื่องยนต์ทิ้งไว้ ภายในบริเวณที่จอดรถให้สามารถสังเกตเห็นได้อย่างชัดเจนและทั่วถึง	✓ - โครงการจัดให้มีการติดตั้งป้าย “กรุณาอย่าติดเครื่องยนต์ทิ้งไว้ในที่จอดรถ” ไว้บริเวณพื้นที่จอดรถของโครงการ	ภาพที่ 2.2-3	-

4. ควบคุมความเร็วของรถภายในโครงการ เช่น ป้ายจำกัดความเร็ว สันนุนเพื่อลดความเร็ว เพื่อไม่ให้เกิดการฟุ้งกระจายของฝุ่นบนผิวถนน	✓ - โครงการจัดให้มีการติดตั้งสันนุนในพื้นที่โครงการ เพื่อลดความเร็วและลดการฟุ้งกระจายของฝุ่นในพื้นที่โครงการ	ภาพที่ 2.2-3	-

5. จัดทำป้ายและสัญลักษณ์จราจรบนพื้นทางให้ชัดเจน เพื่อไม่ก่อให้เกิดความสับสนของผู้ขับขี่ ทำให้การเคลื่อนตัวของรถในโครงการและบริเวณทางเข้า-ออกโครงการสามารถทำได้อย่างดี และปลอดภัยรวมถึงควบคุมการปฏิบัติตามของผู้พักอาศัย	✓ - โครงการจัดให้มีการติดตั้งป้ายจราจรและสัญลักษณ์จราจรบนพื้นทางภายในพื้นที่โครงการอย่างทั่วถึง เพื่อให้ผู้ขับขี่รถภายในโครงการไม่เกิดการสับสน และจัดให้มีเจ้าหน้าที่รักษาความปลอดภัยคอยให้ความสะดวกด้านการจราจรบริเวณทางเข้า-ออกโครงการตลอด 24 ชั่วโมง	ภาพที่ 2.2-3	-

1.3 เสียง	1. ควบคุมความเร็วของการใช้รถในบริเวณพื้นที่โครงการ เช่น ติดป้ายจำกัดความเร็ว และทำสัญญาณเพื่อชะลอความเร็ว เพื่อช่วยลดระดับเสียงที่เกิดจากการแล่นของรถยนต์	✓	- โครงการจัดให้มีการติดตั้งสัญญาณลดความเร็วและป้ายจำกัดความเร็วในพื้นที่โครงการ เพื่อลดระดับเสียงที่เกิดจากการแล่นของรถยนต์ภายในโครงการ	ภาพที่ 2.2-3	-

2. ติดตั้งป้ายห้ามเร่งเครื่องยนต์ไว้บริเวณที่จอดรถ และทางวิ่งรถภายในโครงการให้เห็นอย่างชัดเจน	✓	- โครงการจัดให้มีการติดตั้งป้ายห้ามเร่งเครื่องยนต์ไว้บริเวณที่จอดรถและทางวิ่งรถภายในโครงการ	ภาพที่ 2.2-3	-

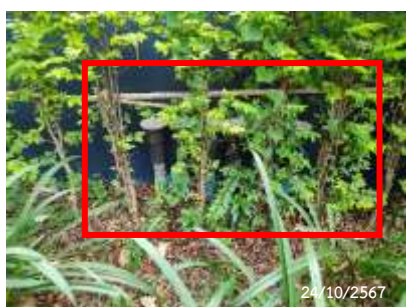
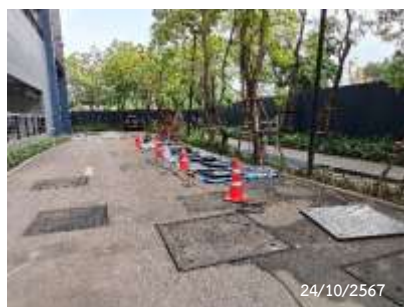
ภาพที่ 2.2-5 ระบบบำบัดน้ำเสียของโครงการ

1.4 คุณภาพน้ำ	1. จัดให้มีระบบบำบัดน้ำเสียรวมของโครงการ จำนวน 1 ชุด เป็นระบบบำบัดน้ำเสียแบบตะกอนเร่ง (Activated Sludge) ชนิด Sequence Batch Reactor (SBR) ออกแบบให้รองรับน้ำเสียได้ 700 ลูกบาศก์เมตร/วัน โดยประสิทธิภาพของระบบบำบัดน้ำเสียเท่ากับร้อยละ 92 สามารถบำบัดน้ำเสียให้ได้คุณภาพตามมาตรฐานน้ำทิ้งจากอาคารประเภท ก ซึ่งกำหนดให้มีค่า BOD ในน้ำทิ้งไม่เกิน 20 มิลลิกรัม/ลิตร ก่อนระบายออกสู่ภายนอกโครงการ	✓	- โครงการจัดให้มีระบบบำบัดน้ำเสียภายในโครงการ จำนวน 2 ชุด เพื่อรองรับน้ำเสียที่เกิดขึ้นจากทำกิจกรรมต่างๆ ภายในโครงการ ก่อนระบายออกสู่ภายนอกโครงการ	ภาพที่ 2.2-5	-

2. จัดให้มีเจ้าหน้าที่ที่มีความรู้ ความชำนาญ ดูแลรักษา และควบคุมระบบบำบัดน้ำเสีย ให้ทำงานได้อย่างต่อเนื่องและมีประสิทธิภาพ	✓	- โครงการกำหนดให้ช่างของโครงการดูแลระบบบำบัดน้ำเสียทุกวัน เพื่อให้ระบบสามารถทำงานได้อย่างต่อเนื่องและมีประสิทธิภาพอยู่เสมอ	ภาพที่ 2.2-5 เอกสารแนบ 3	-

7. จัดให้มีถังเก็บก๊าซมีเทน ขนาดความจุ 4 ลูกบาศก์เมตร จำนวน 3 ถัง โดยต่อท่อรวบรวมก๊าซมีเทนจากระบบบำบัดน้ำเสียเข้าสู่ถังเก็บก๊าซดังกล่าว ทำลายทุกวันวันละ 1 ครั้ง และกำจัดด้วยวิธีการเผาเพื่อลดปัญหาภาวะโลกร้อน	✓ - โครงการไม่มีการติดตั้งถังเก็บก๊าซมีเทนในพื้นที่โครงการ ทั้งนี้ทางโครงการดำเนินการกำจัดก๊าซมีเทนด้วยระบบเดิมอากาศ โดยต่อท่อระบายอากาศเพื่อรวบรวมก๊าซมีเทนเข้ามาที่กล่องเดิมอากาศเพื่อผสมอากาศเข้าไปทำให้ก๊าซมีเทนเจือจางก่อนปล่อยออกสู่ภายนอก	ภาพที่ 2.2-5	-

1.4 คุณภาพน้ำ (ต่อ)	8. ติดตั้งถังบำบัด Aerosol จำนวน 3 ชุด (6 ถัง) เพื่อกำจัดเชื้อโรคในละอองน้ำ (Aerosol) ที่ออกระบบบำบัดน้ำเสีย โดยใช้หลักการแบบ Filter Scrubber เพื่อป้องกันและแก้ไขผลกระทบจากการเกิดละอองน้ำของระบบบำบัดน้ำเสียออกสู่บรรยากาศภายนอก	✓	- โครงการทำการติดตั้ง Carbon Filter ที่ท่อระบายอากาศเพื่อกำจัด Aerosol ที่เกิดขึ้นจากกระบวนการบำบัดน้ำเสียไว้บริเวณพื้นที่ระบบบำบัดน้ำเสีย และต่อขึ้นบริเวณพื้นที่ชั้นดาดฟ้าของโครงการ	ภาพที่ 2.2-5	-

9. จัดให้มีระบบมิเตอร์ไฟฟ้าสำหรับระบบบำบัดน้ำเสียของโครงการโดยเฉพาะแยกจากระบบไฟฟ้าอื่นๆ เพื่อให้สามารถติดตามตรวจสอบการใช้งานของระบบบำบัดน้ำเสียได้ และให้เกิดความมั่นใจว่าโครงการจะเดินระบบบำบัดน้ำเสียตลอดระยะเวลาที่เปิดดำเนินการ	✓	- โครงการจัดให้มีการติดตั้งผู้ควบคุมการทำงานของระบบบำบัดน้ำเสีย เพื่อตรวจสอบการทำงานของระบบอยู่เสมอ นอกจากนี้ ทางโครงการมีการติดตั้งเครื่องกำเนิดไฟฟ้าในพื้นที่โครงการ กรณีที่ไฟฟ้าเกิดขัดข้องเครื่องกำเนิดไฟฟ้าจะทำงานทันที ทำให้ไม่เกิดผลกระทบต่อการทำงานของระบบบำบัดน้ำเสีย	ภาพที่ 2.2-5	-
<b>2. ทรัพยากรสิ่งแวดล้อมทางชีวภาพ</b>

2.2 นิเวศวิทยาทางน้ำ	1. ดูแลระบบบำบัดน้ำแต่ละชุด ให้สามารถทำงานได้อย่างมีประสิทธิภาพ	✓	- โครงการจัดให้มีเจ้าหน้าที่ของโครงการดูแลระบบบำบัดน้ำเสียของโครงการทุกวัน เพื่อให้ระบบสามารถทำงานได้อย่างมีประสิทธิภาพอยู่เสมอ	ภาพที่ 2.2-5	-

3.2 การบำบัดน้ำเสีย	1. จัดให้มีระบบบำบัดน้ำเสียรวมของโครงการ จำนวน 1 ชุดเป็น ระบบบำบัดน้ำเสียแบบตะกอนเร่ง (Activated Sludge) ชนิด Sequence Batch Reactor (SBR) ออกแบบให้รองรับน้ำเสียได้ 700 ลูกบาศก์เมตร/วัน โดยประสิทธิภาพของระบบบำบัดน้ำเสียเท่ากับร้อยละ 92 สามารถบำบัดน้ำเสีย ให้ได้คุณภาพตามมาตรฐานน้ำทิ้งจากอาคารประเภท ก ซึ่ง กำหนดให้มีค่า BOD ในน้ำทิ้งไม่เกิน 20 มิลลิกรัม/ลิตร ก่อนระบายออกสู่ภายนอกโครงการ	✓ - โครงการจัดให้มีระบบบำบัดน้ำเสียภายในโครงการ จำนวน 2 ชุดเพื่อรองรับน้ำเสียที่เกิดขึ้นจากทำกิจกรรมต่างๆ ภายในโครงการ ก่อนระบายออกสู่ภายนอกโครงการ	ภาพที่ 2.2-5	-

2. จัดให้มีเจ้าหน้าที่ที่มีความรู้ ความชำนาญ ดูแลรักษา และควบคุมระบบบำบัดน้ำเสีย ให้ทำงานได้อย่างต่อเนื่อง และมีประสิทธิภาพ	✓ - โครงการกำหนดให้ช่างของโครงการดูแลระบบบำบัดน้ำเสียทุกวันเพื่อให้ระบบสามารถทำงานได้อย่างต่อเนื่องและมีประสิทธิภาพอยู่เสมอ	ภาพที่ 2.2-5 เอกสารแนบ 3	-

7. จัดให้มีถังเก็บก๊าซมีเทน ขนาดความจุ 4 ลูกบาศก์เมตร จำนวน 3 ถัง โดยต่อท่อรวบรวมก๊าซมีเทนจากระบบบำบัดน้ำเสียเข้าสู่ถังเก็บก๊าซดังกล่าว ทำลายทุกวัน วันละ 1 ครั้ง และกำจัดด้วยวิธีการเผาเพื่อลดปัญหาภาวะโลกร้อน	✓ - โครงการไม่มีการติดตั้งถังเก็บก๊าซมีเทนในพื้นที่โครงการ ทั้งนี้ทางโครงการดำเนินการกำจัดก๊าซมีเทนด้วยระบบเดิมอากาศ โดยต่อท่อระบายอากาศเพื่อรวบรวมก๊าซมีเทนเข้ามาที่กล่องเดิมอากาศเพื่อผสมอากาศเข้าไปทำให้ก๊าซมีเทนเจือจางก่อนปล่อยออกสู่ภายนอก	ภาพที่ 2.2-5	-

3.2 การบำบัดน้ำเสีย (ต่อ)	8. ติดตั้งถังบำบัด Aerosol จำนวน 3 ชุด (6 ถัง) เพื่อกำจัดเชื้อโรคในละอองน้ำ (Aerosol) ที่ออกจากระบบบำบัดน้ำเสีย โดยใช้หลักการแบบ Filter Scrubber เพื่อป้องกันและแก้ไขผลกระทบจากการเกิดละอองน้ำจากระบบบำบัดน้ำเสียออกสู่บรรยากาศภายนอก	✓ - โครงการทำการติดตั้ง Carbon Filter ที่ท่อระบายอากาศเพื่อกำจัด Aerosol ที่เกิดขึ้นจากกระบวนการบำบัดน้ำเสียไว้บริเวณพื้นที่ระบบบำบัดน้ำเสีย และต่อขึ้นบริเวณพื้นที่ชั้นดาดฟ้าของโครงการ	ภาพที่ 2.2-5	-

9. จัดให้มีระบบมอเตอร์ไฟฟ้าสำหรับระบบบำบัดน้ำเสียของโครงการโดยเฉพาะแยกจากระบบไฟฟ้าอื่นๆ เพื่อให้สามารถติดตามตรวจสอบการใช้งานของระบบบำบัดน้ำเสียได้ และให้เกิดความมั่นใจว่าโครงการจะเดินระบบบำบัดน้ำเสีย ตลอดระยะเวลาที่เปิดดำเนินการโครงการ	✓ - โครงการจัดให้มีการติดตั้งตู้ควบคุมการทำงานของระบบบำบัดน้ำเสีย เพื่อตรวจสอบการทำงานของระบบอยู่เสมอ นอกจากนี้ ทางโครงการมีการติดตั้งเครื่องกำเนิดไฟฟ้าในพื้นที่โครงการ กรณีที่ไฟฟ้าเกิดขัดข้องเครื่องกำเนิดไฟฟ้าจะทำงานทันที ทำให้ไม่เกิดผลกระทบต่อการดำเนินงานของระบบบำบัดน้ำเสีย	ภาพที่ 2.2-5	-

3.3 การระบายน้ำ	1. จัดให้มีการท่อน้ำส่วนเกินไว้ในระบบท่อระบายน้ำของโครงการ โดยน้ำฝนที่ตกลงสู่พื้นที่โครงการจะถูกรวบรวมเข้าสู่ท่อระบายน้ำขนาดเส้นผ่านศูนย์กลาง 0.6 เมตร ความลาดเอียง 1 : 200 สามารถรองรับน้ำได้ 98 ลูกบาศก์เมตร ซึ่งเพียงพอต่อปริมาณน้ำหลากส่วนเกินที่ต้องกักเก็บไว้ในโครงการ	✓ - โครงการจัดให้มีการท่อน้ำฝนที่ตกมายังพื้นที่โครงการไว้ในระบบท่อระบายน้ำรอบโครงการ และระบายน้ำออกบริเวณริมถนนซอยสุขุมวิท 77 บริเวณด้านทิศใต้ของโครงการต่อไป	ภาพที่ 2.2-5	-

ท่อเติมอากาศระบบบำบัดน้ำเสีย

ระบบบำบัดน้ำเสีย

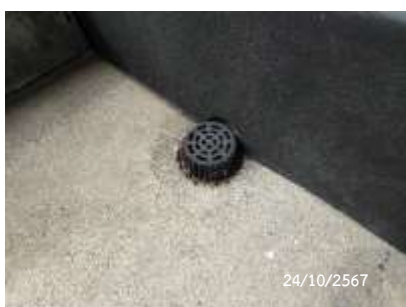
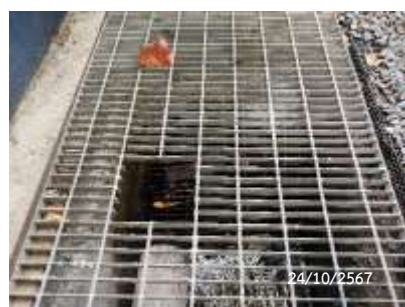
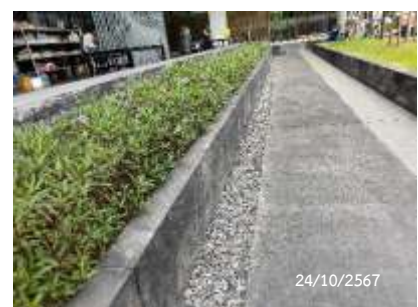
## ภาพที่ 2.2-7 การระบายน้ำในโครงการ

3.3 การระบายน้ำ (ต่อ)	2. ระบายน้ำออกภายนอกโครงการในอัตราการระบายไม่เกินก่อนพัฒนา โดยในการควบคุมอัตราการระบายน้ำออกจากโครงการให้มีค่าเกินก่อนพัฒนาโครงการ (0.09 ลูกบาศก์เมตร/วินาที) โครงการจะใช้วิธีการจำกัดขนาดท่อระบายน้ำ ซึ่งท่อระบายน้ำมีขนาดเส้นผ่านศูนย์กลาง 0.3 เมตร (มีอัตราการระบายน้ำเท่ากับ 0.06 ลูกบาศก์เมตร/วินาที) ก่อนระบายออกสู่ท่อระบายน้ำริมถนนซอยสุขุมวิท 77 บริเวณด้านทิศใต้ของโครงการต่อไป	✓ - โครงการจัดให้มีการทวงน้ำฝนที่ตกมายังพื้นที่โครงการไว้ในระบบท่อระบายน้ำรอบโครงการ และระบายน้ำออกบริเวณริมถนนซอยสุขุมวิท 77 บริเวณด้านทิศใต้ของโครงการต่อไป ซึ่งมีการควบคุมอัตราการระบายน้ำไม่เกินก่อนพัฒนาโครงการ	ภาพที่ 2.2-7	-

ท่อระบายน้ำชั้นดาดฟ้า

บ่อพักน้ำสุดท้ายพร้อมตะแกรงดักขยะ

รางระบายน้ำรองโครงการ

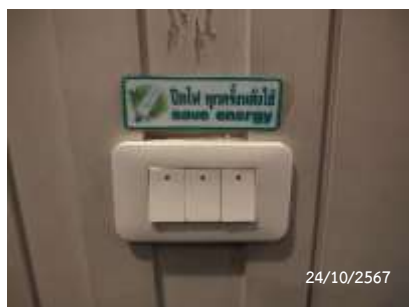
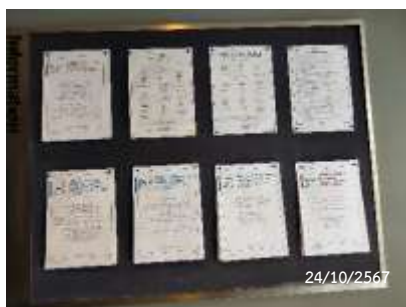
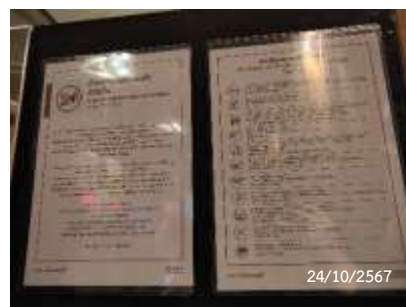
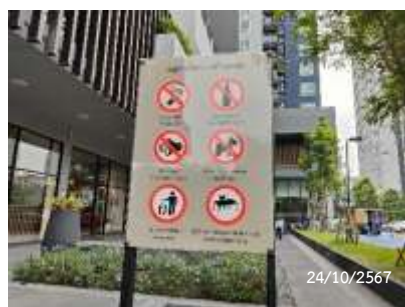
ภาพที่ 2.2-11 การประชาสัมพันธ์ในพื้นที่โครงการ

5. ติดป้ายรณรงค์การประหยัดน้ำภายในพื้นที่โครงการ	✓	- โครงการมีการรณรงค์ให้ผู้พักอาศัยของโครงการใช้น้ำอย่างประหยัด โดยจะทำการติดป้ายรณรงค์ไว้ที่บอร์ดประชาสัมพันธ์บริเวณพื้นที่ส่วนกลาง จอ LED ในลิฟต์ และในแอปพลิเคชันของโครงการ	ภาพที่ 2.2-11	-
