บทที่ 3

ผลการติดตามตรวจสอบคุณภาพสิ่งแวดล้อม

การติดตามตรวจสอบคุณภาพสิ่งแวดล้อม ของ โครงการ Bangkok feliz Krungthon 5 (Bangkok feliz sathorn-taksin) (ระยะดำเนินการ) ดำเนินการจัดจ้าง บริษัท เอส.พี.เจ.ไซแอนติฟิก จำกัด โดยทำการตรวจวัดคุณภาพน้ำทิ้งและน้ำสระเวย์น้ำ บริเวณพื้นที่โครงการ ระหว่างเดือนกรกฎาคม - ธันวาคม พ.ศ.2567

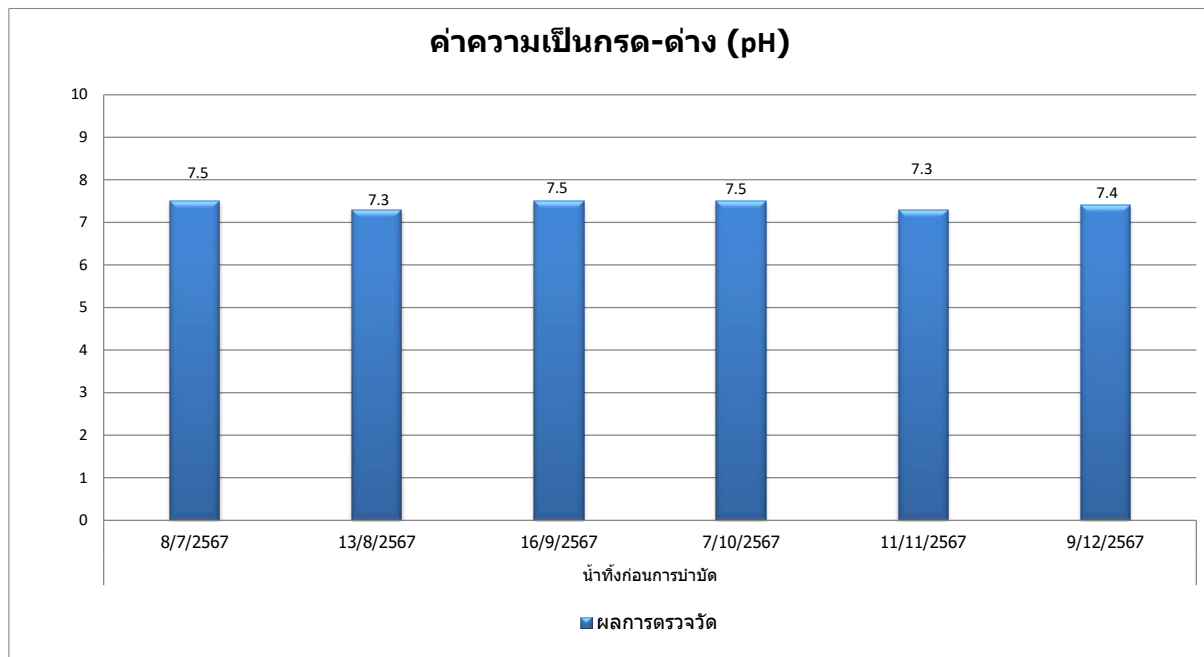
กราฟที่ 3.1-1 กราฟเปรียบเทียบผลการตรวจวัดคุณภาพน้ำทิ้งค่าความเป็นกรด-ด่าง (pH)

จากน้ำทิ้งก่อนบำบัดน้ำเสีย ระหว่างเดือนกรกฎาคม - ธันวาคม พ.ศ.2567

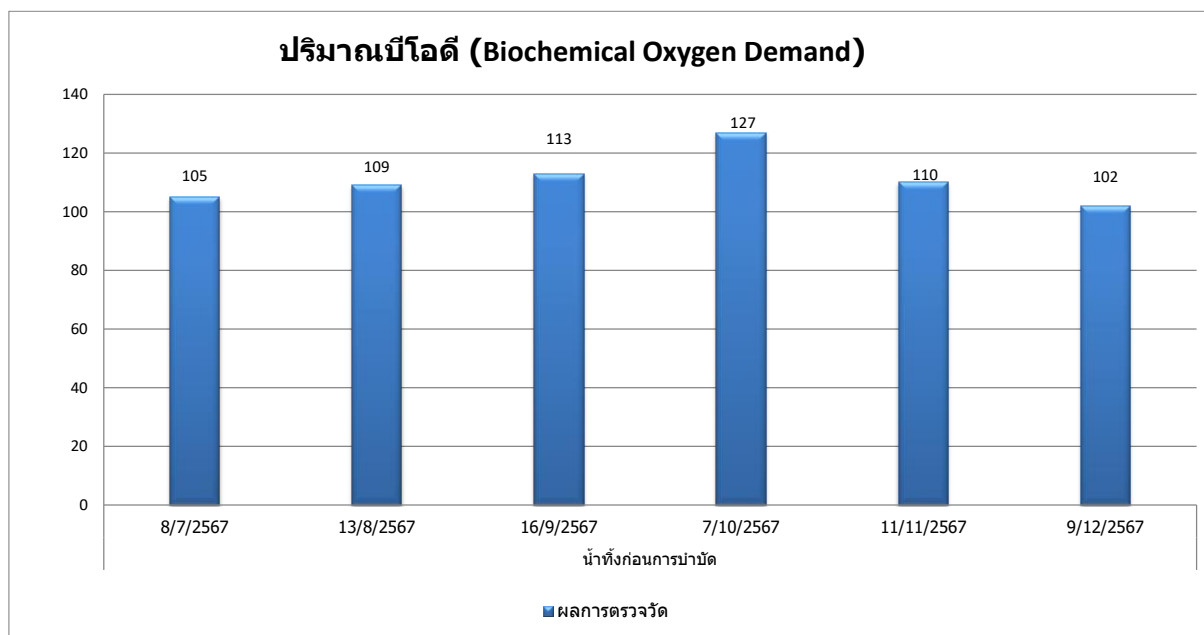
กราฟที่ 3.1-2 กราฟเปรียบเทียบผลการตรวจวัดปริมาณบีโอดี (Biochemical Oxygen Demand)

จากน้ำทิ้งก่อนบำบัดน้ำเสีย ระหว่างเดือนกรกฎาคม - ธันวาคม พ.ศ.2567

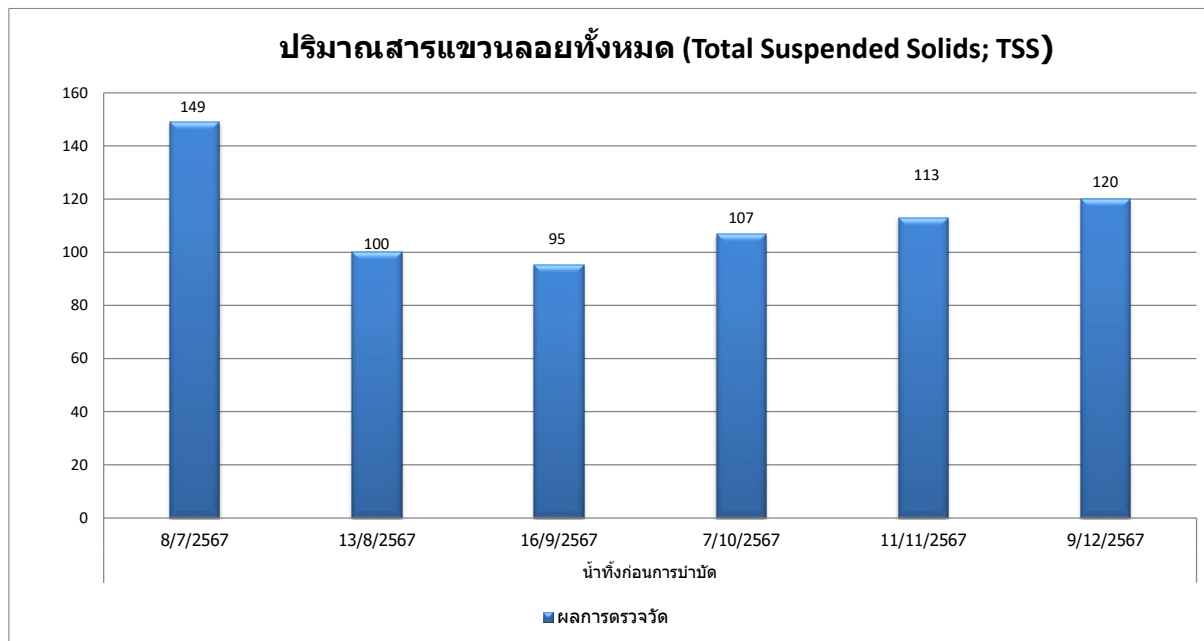
กราฟที่ 3.1-3 กราฟเปรียบเทียบผลการตรวจวัดปริมาณของแข็งแขวนลอยทั้งหมด (Total Suspended Solids)

จากน้ำทิ้งก่อนบำบัดน้ำเสีย ระหว่างเดือนกรกฎาคม - ธันวาคม พ.ศ.2567

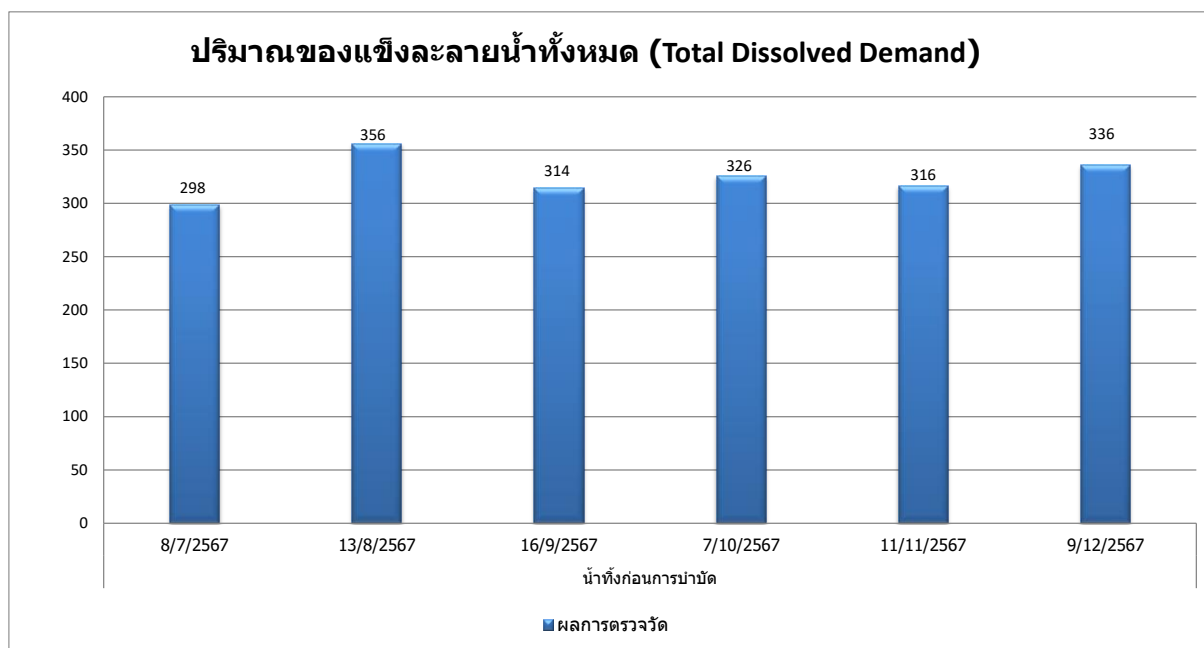
กราฟที่ 3.1-4 กราฟเปรียบเทียบผลการตรวจวัดปริมาณของแข็งละลายน้ำทั้งหมด (Total Dissolved Demand)

จากน้ำทิ้งก่อนบำบัดน้ำเสีย ระหว่างเดือนกรกฎาคม - ธันวาคม พ.ศ.2567

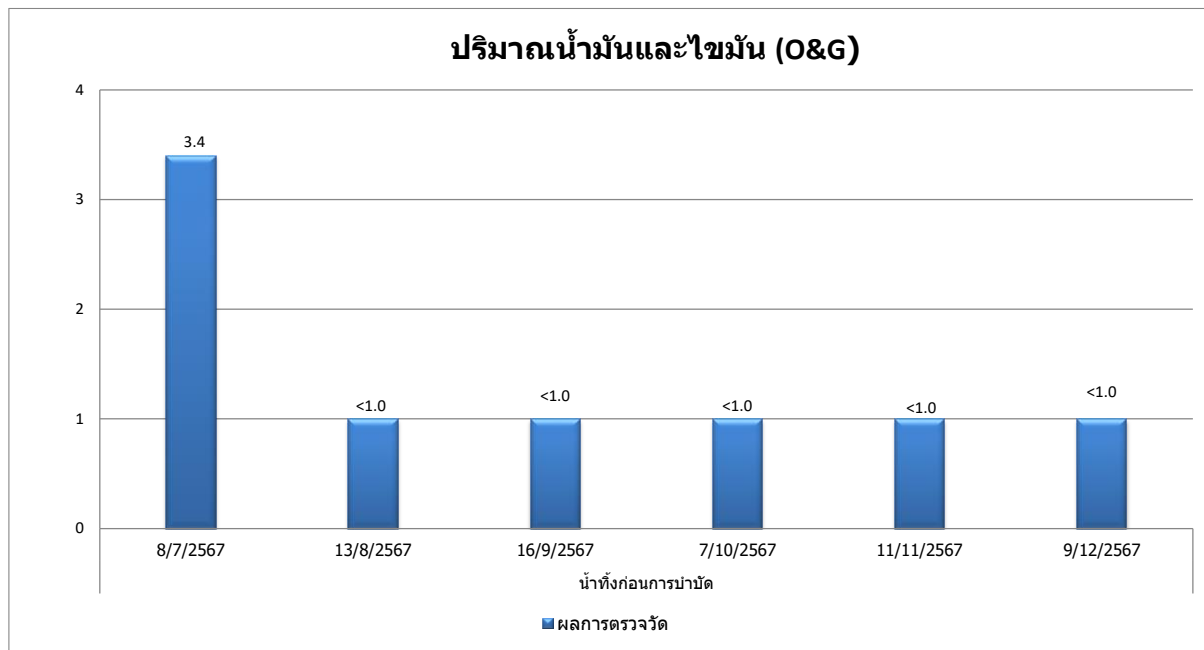
กราฟที่ 3.1-5 กราฟเปรียบเทียบผลการตรวจวัดปริมาณน้ำมันและไขมัน (Oil&Grease)

จากน้ำทิ้งก่อนบำบัดน้ำเสีย ระหว่างเดือนกรกฎาคม - ธันวาคม พ.ศ.2567

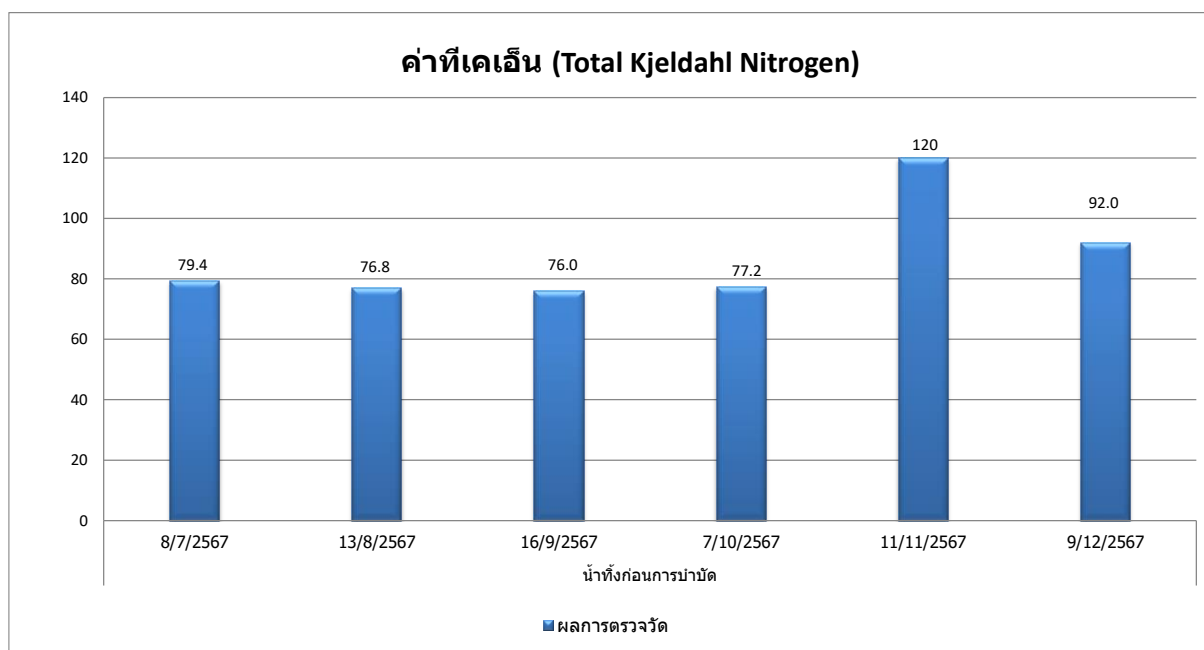
กราฟที่ 3.1-6 กราฟเปรียบเทียบผลการตรวจวัด ค่าที่เคเอ็น (Total Kjeldahl Nitrogen)

จากน้ำทิ้งก่อนบำบัดน้ำเสีย ระหว่างเดือนกรกฎาคม - ธันวาคม พ.ศ.2567

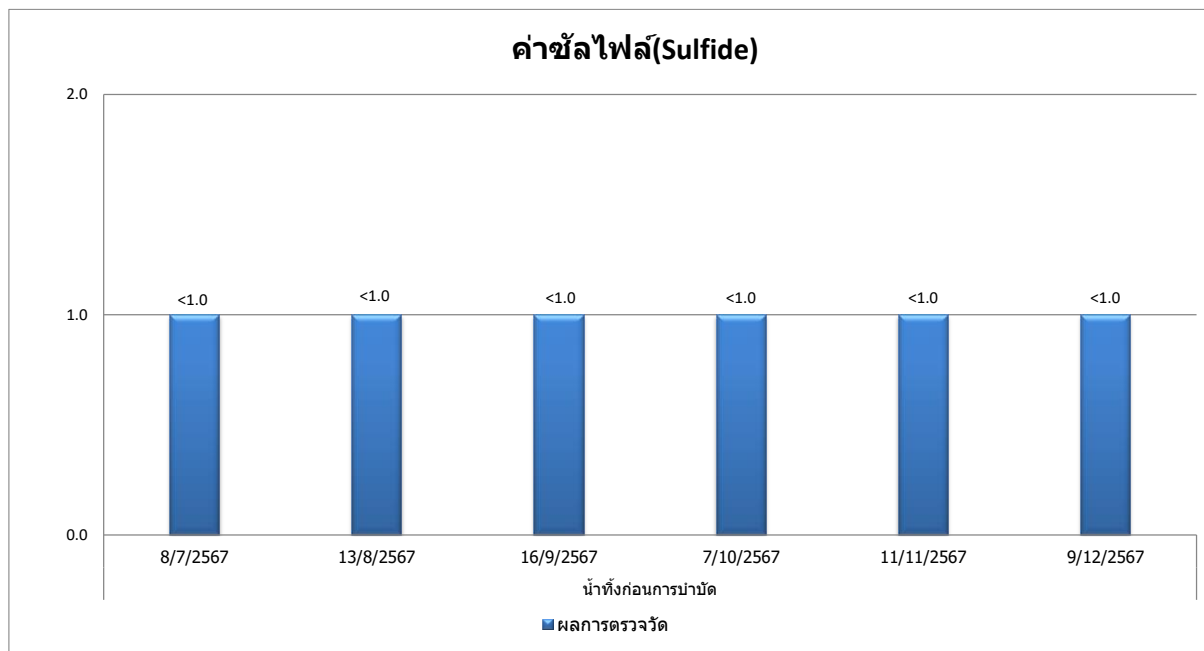
กราฟที่ 3.1-7 กราฟเปรียบเทียบผลการตรวจวัด ปริมาณซัลไฟด์ (Sulfide)

จากน้ำทิ้งก่อนบำบัดน้ำเสีย ระหว่างเดือนกรกฎาคม - ธันวาคม พ.ศ.2567

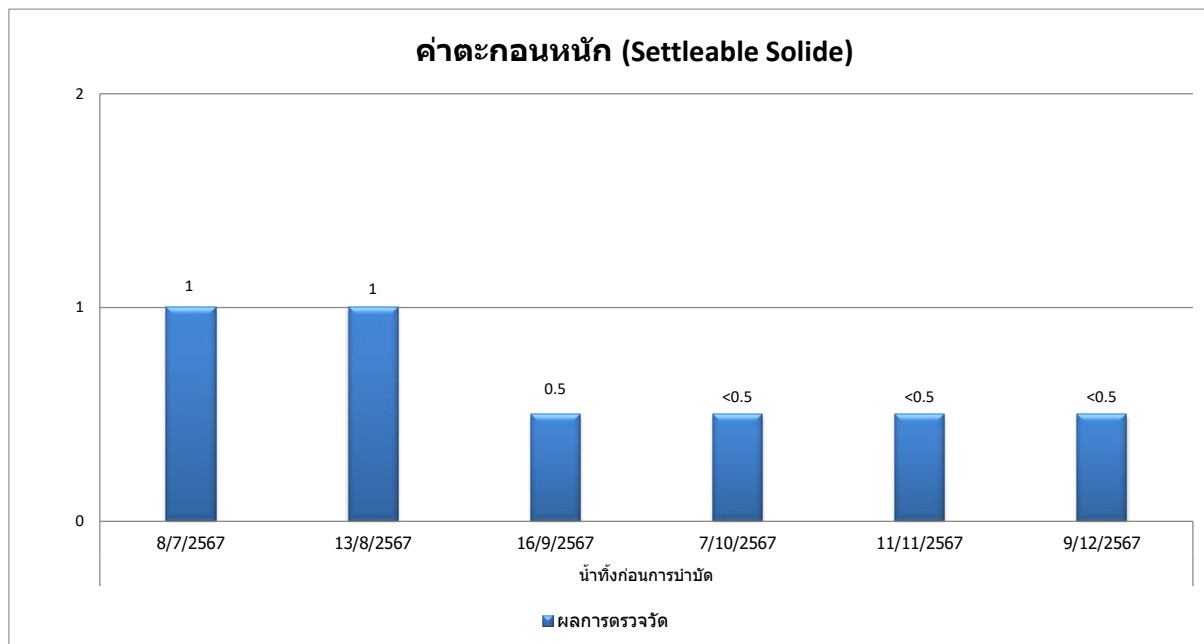
กราฟที่ 3.1-8 กราฟเปรียบเทียบผลการตรวจวัดปริมาณตะกอนหนัก(Settleable Solids)

จากน้ำทิ้งก่อนบำบัดน้ำเสีย ระหว่างเดือนกรกฎาคม - ธันวาคม พ.ศ.2567

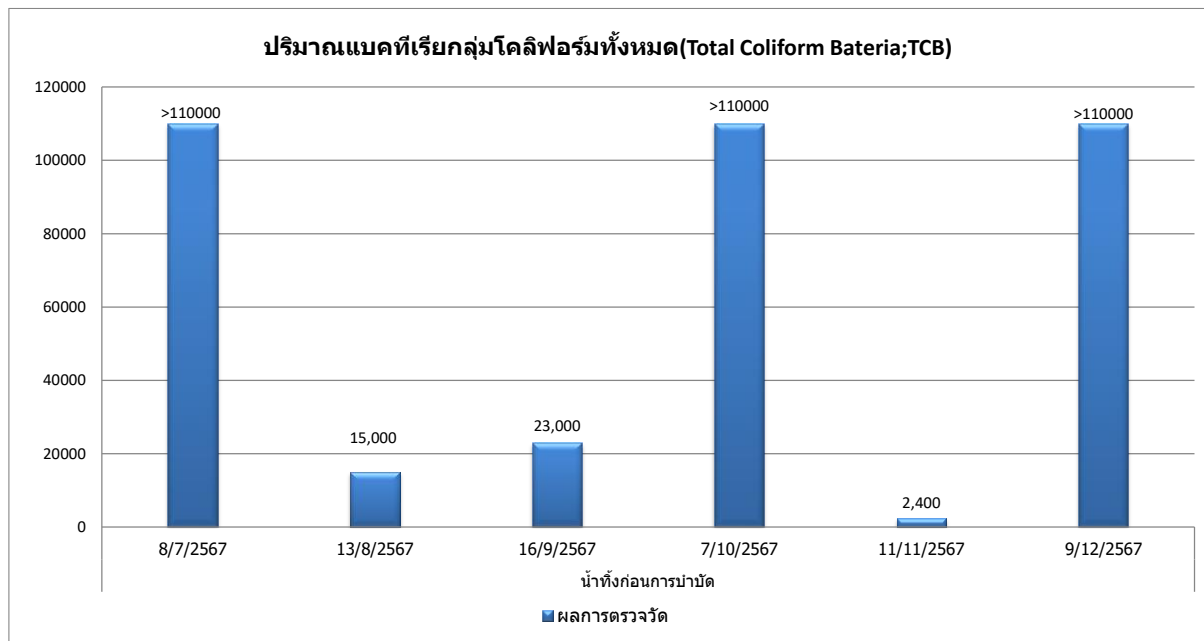
กราฟที่ 3.1-9 กราฟเปรียบเทียบผลการตรวจวัดปริมาณโคลิฟอร์มแบคทีเรียทั้งหมด (Total Coliform Bacteria)

จากน้ำทิ้งก่อนบำบัดน้ำเสีย ระหว่างเดือนกรกฎาคม - ธันวาคม พ.ศ.2567

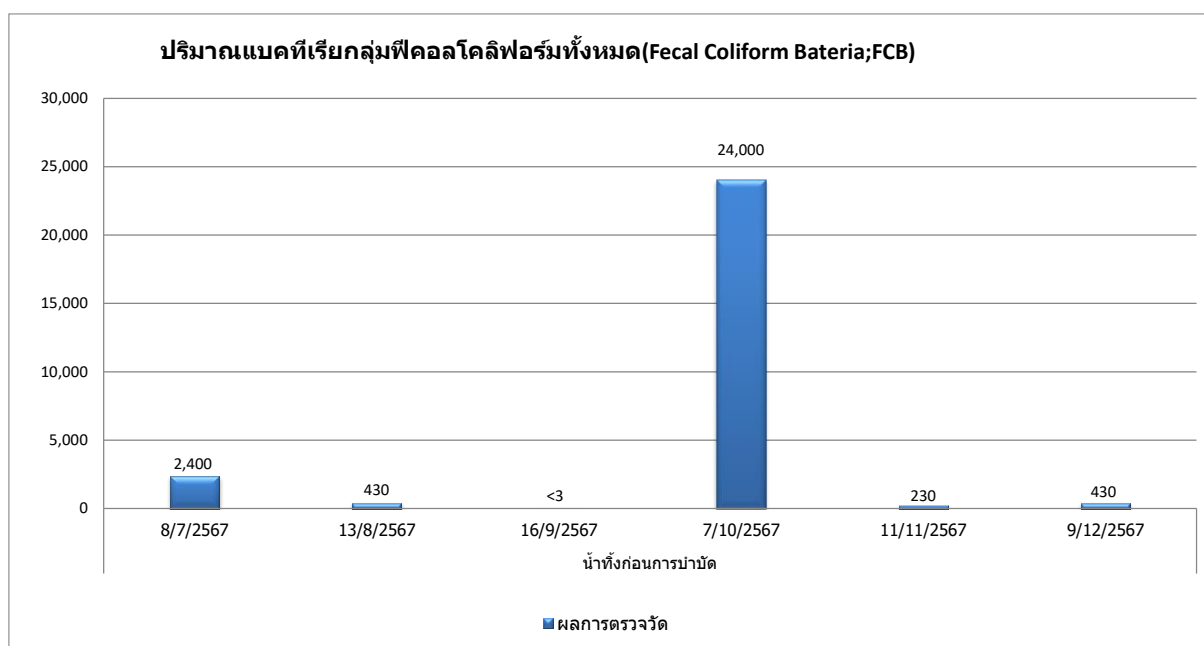
กราฟที่ 3.1-10 กราฟเปรียบเทียบผลการตรวจวัดปริมาณฟีคอลโคลิฟอร์มแบคทีเรียทั้งหมด (Fecal Coliform Bacteria)

จากน้ำทิ้งก่อนบำบัดน้ำเสีย ระหว่างเดือนกรกฎาคม - ธันวาคม พ.ศ.2567

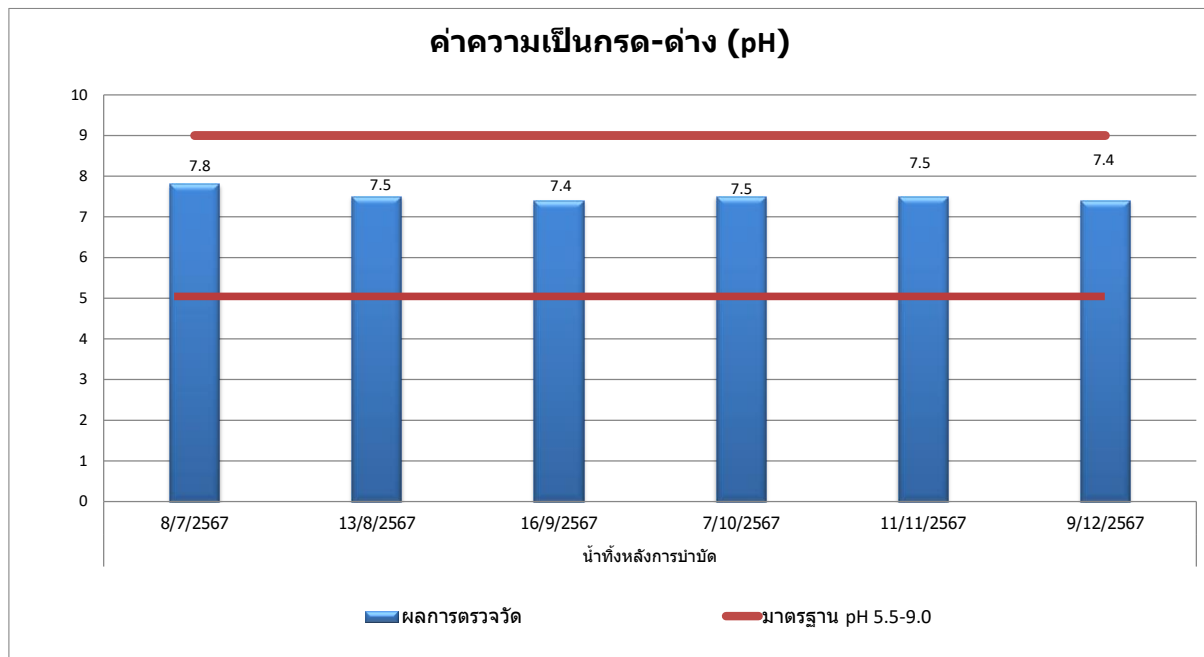
กราฟที่ 3.1-11 กราฟเปรียบเทียบผลการตรวจวัดคุณภาพน้ำทิ้งค่าความเป็นกรด-ด่าง (pH)

จากน้ำทิ้งหลังการบำบัด ระหว่างเดือนกรกฎาคม - ธันวาคม พ.ศ.2567

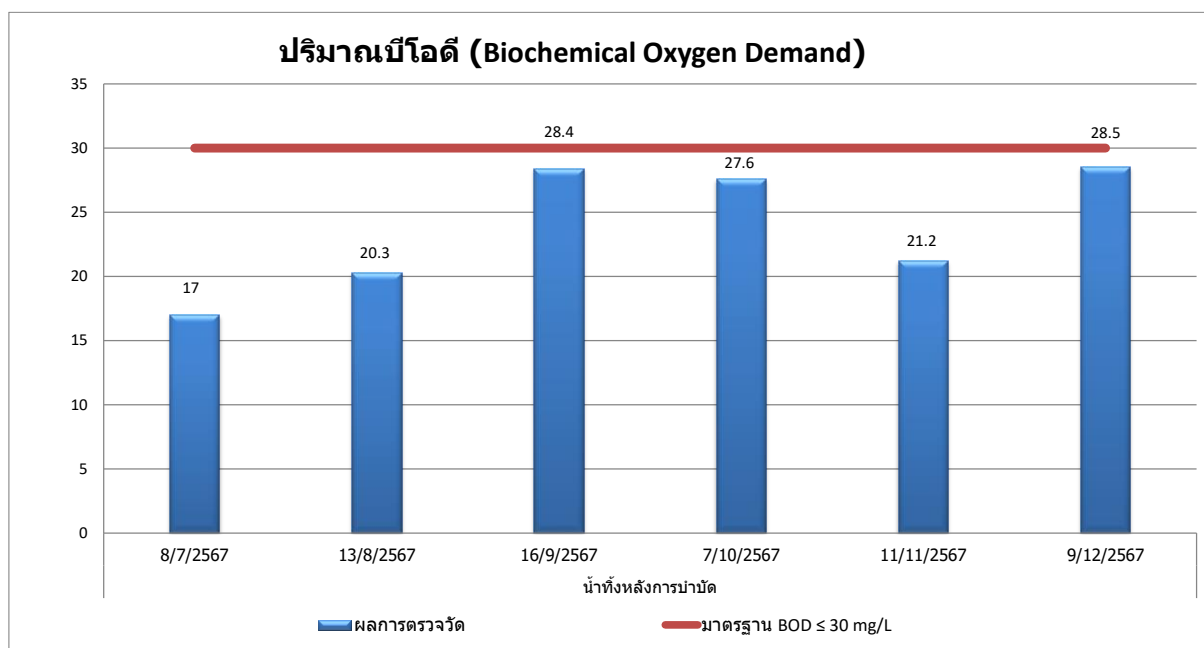
กราฟที่ 3.1-12 กราฟเปรียบเทียบผลการตรวจวัดปริมาณบีโอดี (Biochemical Oxygen Demand)

จากน้ำทิ้งหลังการบำบัด ระหว่างเดือนกรกฎาคม - ธันวาคม พ.ศ.2567

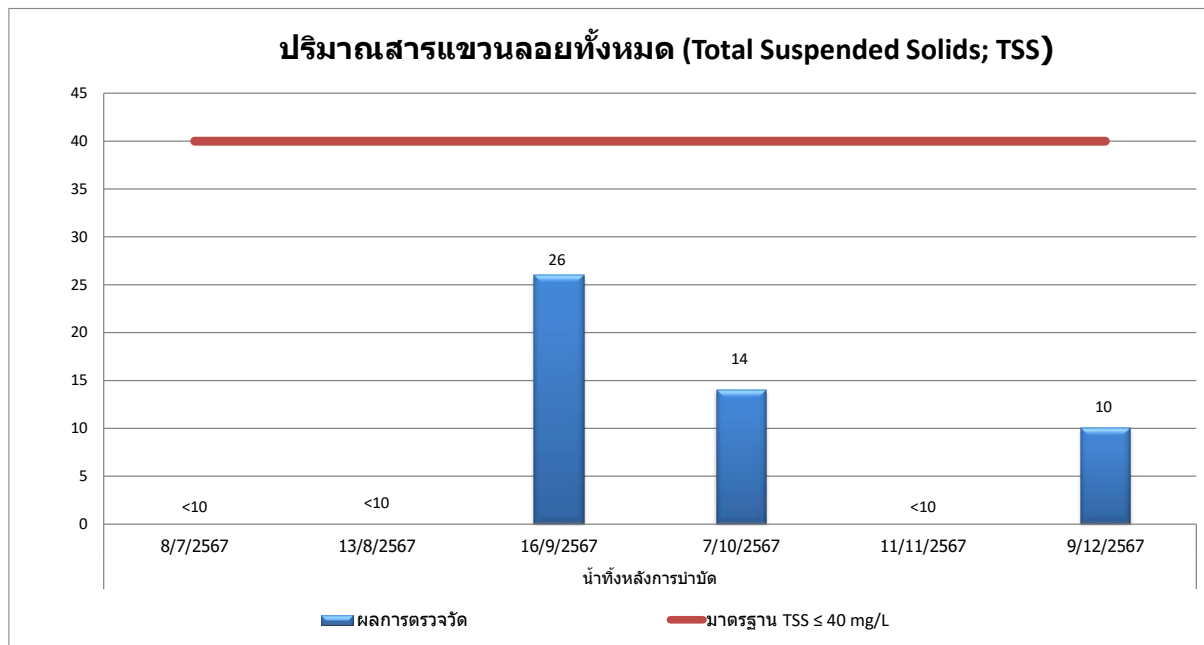
กราฟที่ 3.1-13 กราฟเปรียบเทียบผลการตรวจวัดปริมาณของแข็งแขวนลอยทั้งหมด (Total Suspended Solids) จากน้ำทิ้งหลังการบำบัด ระหว่างเดือนกรกฎาคม - ธันวาคม พ.ศ.2567

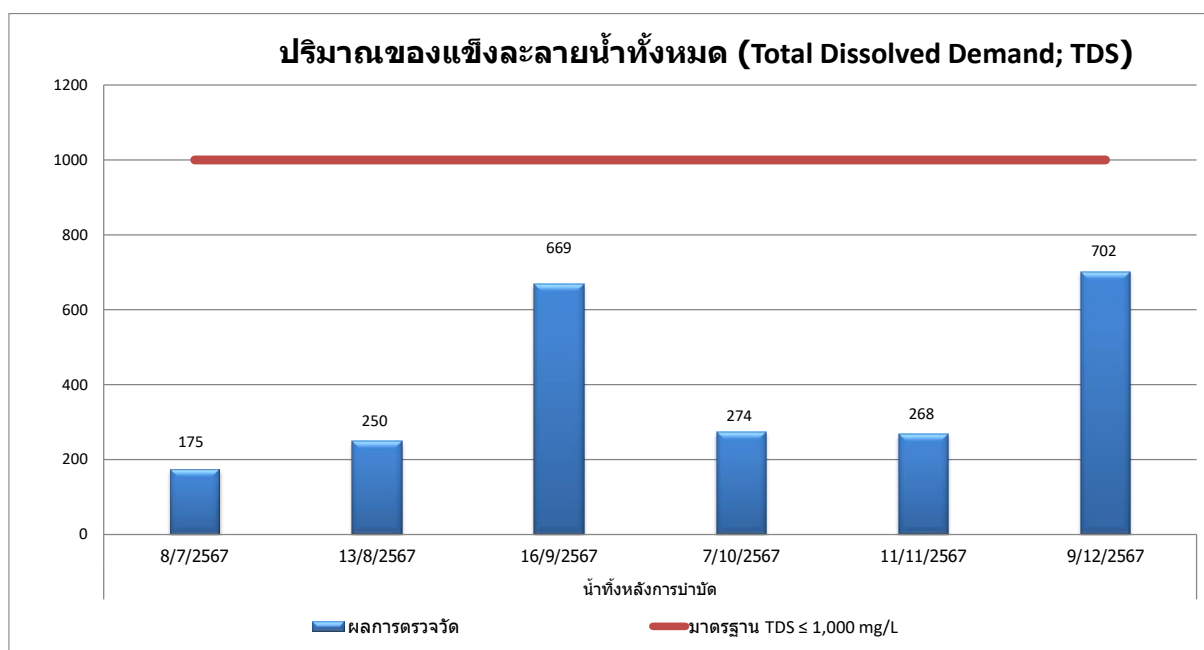
กราฟที่ 3.1-14 กราฟเปรียบเทียบผลการตรวจวัดปริมาณของแข็งละลายน้ำทั้งหมด (Total Dissolved Demand) จากน้ำทิ้งหลังการบำบัด ระหว่างเดือนกรกฎาคม - ธันวาคม พ.ศ.2567

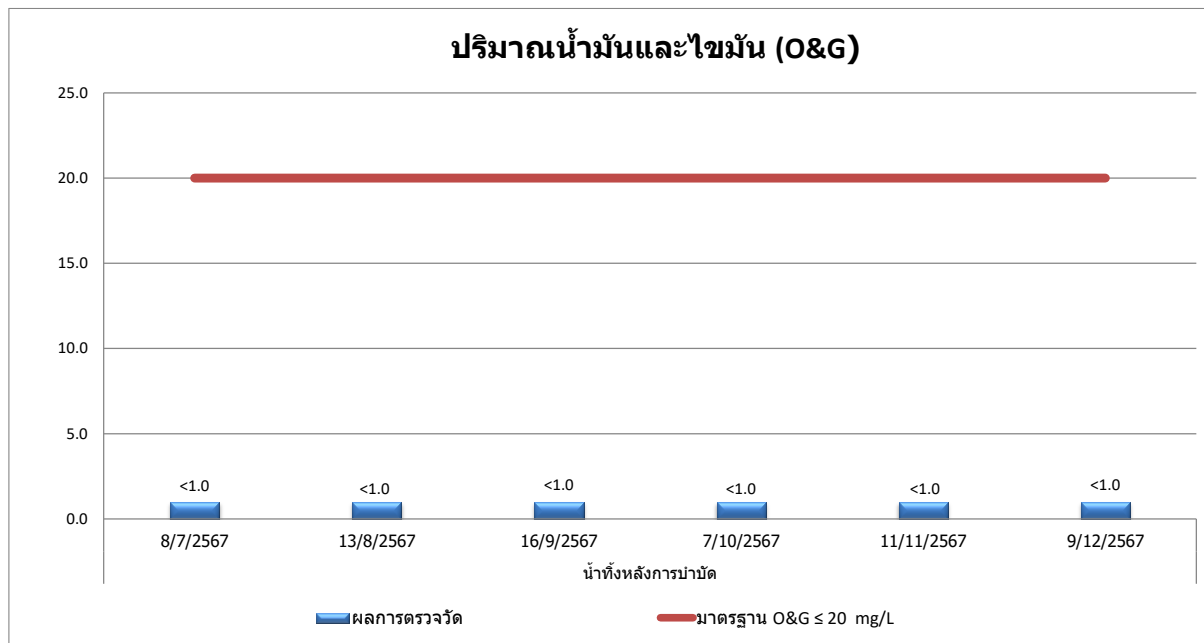
กราฟที่ 3.1-15 กราฟเปรียบเทียบผลการตรวจวัดปริมาณน้ำมันและไขมัน (Oil&Grease)

จากน้ำทิ้งหลังการบำบัด ระหว่างเดือนกรกฎาคม - ธันวาคม พ.ศ.2567

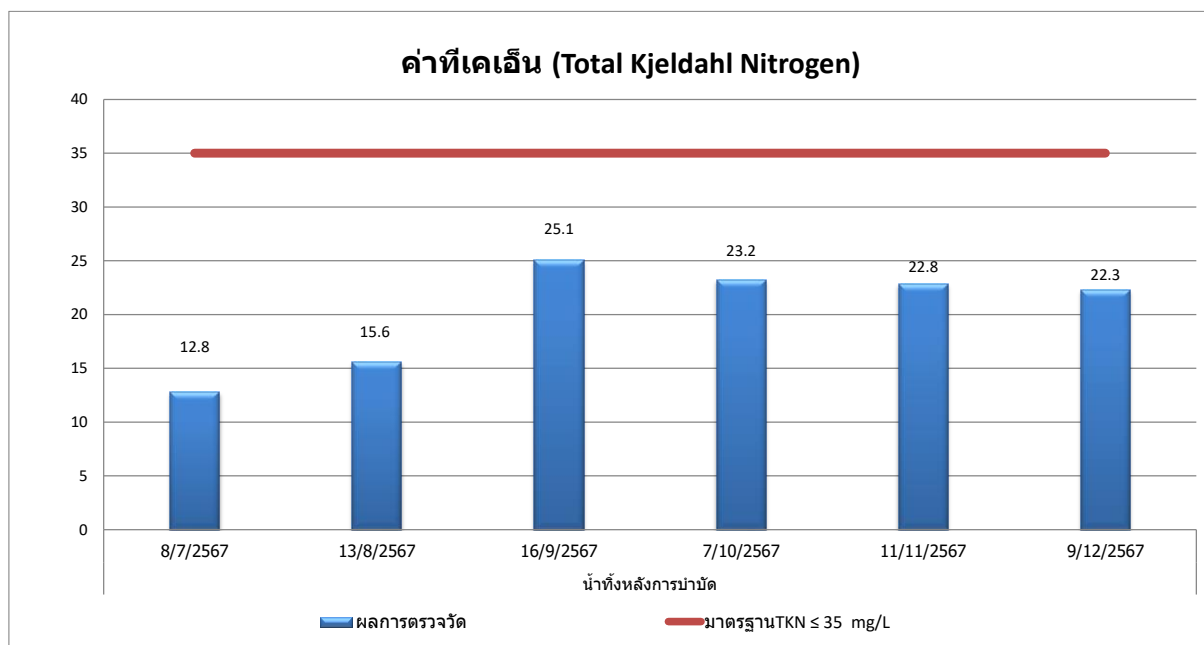
กราฟที่ 3.1-16 กราฟเปรียบเทียบผลการตรวจวัด ค่าที่เคเอ็น (Total Kjeldahl Nitrogen)

จากน้ำทิ้งหลังการบำบัด ระหว่างเดือนกรกฎาคม - ธันวาคม พ.ศ.2567

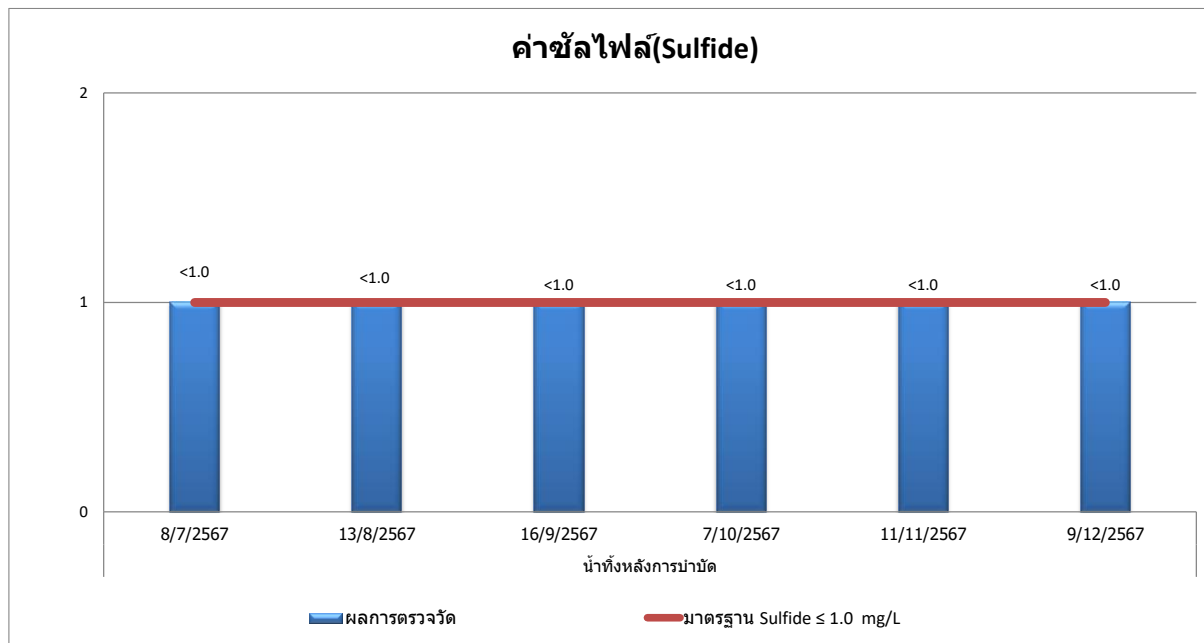
กราฟที่ 3.1-17 กราฟเปรียบเทียบผลการตรวจวัด ปริมาณซัลไฟด์ (Sulfide)

จากน้ำทิ้งหลังการบำบัด ระหว่างเดือนกรกฎาคม - ธันวาคม พ.ศ.2567

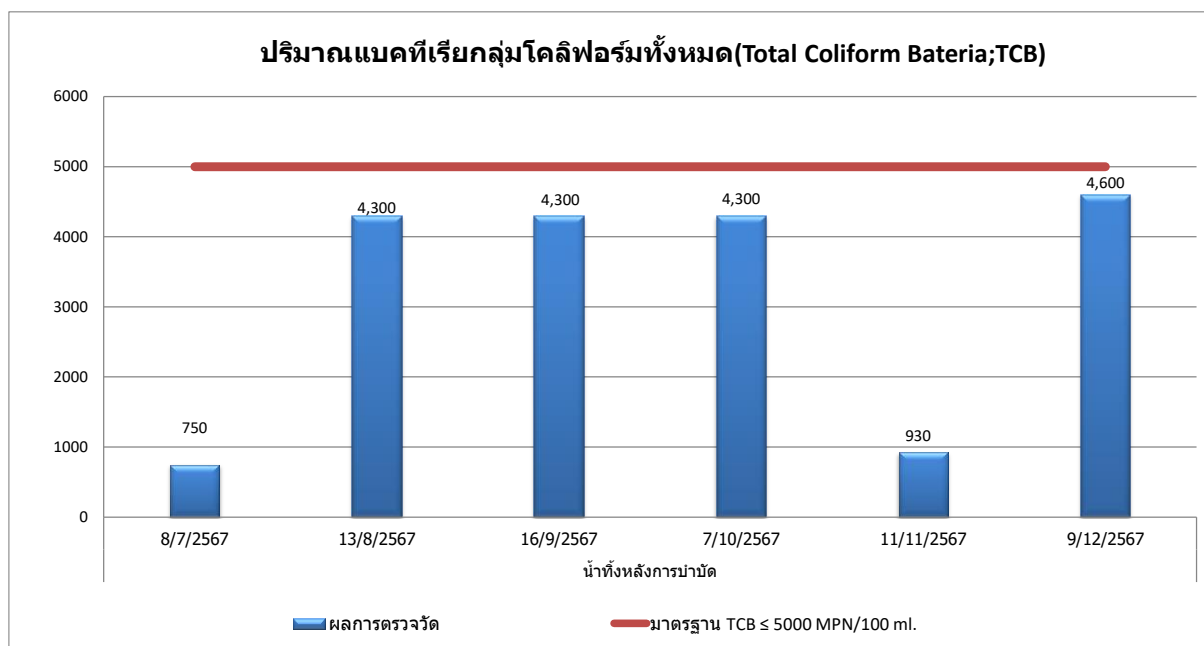
กราฟที่ 3.1-18 กราฟเปรียบเทียบผลการตรวจวัดปริมาณโคลิฟอร์มแบคทีเรียทั้งหมด (Total Coliform Bacteria)

จากน้ำทิ้งหลังการบำบัด ระหว่างเดือนกรกฎาคม - ธันวาคม พ.ศ.2567

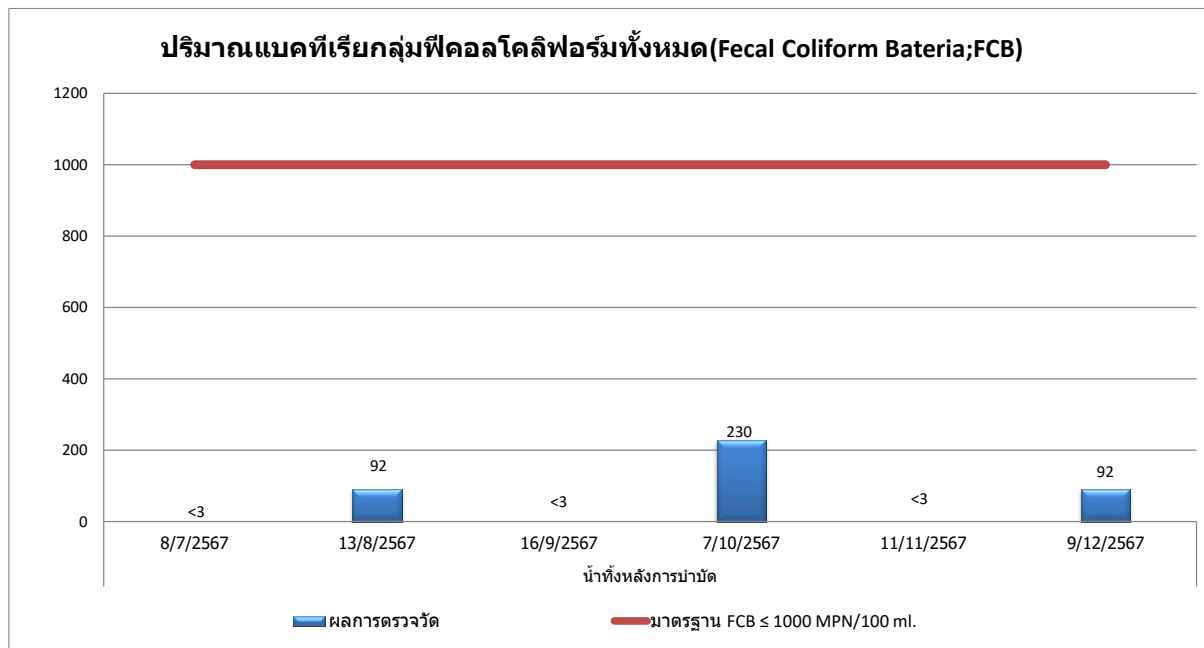
กราฟที่ 3.1-19 กราฟเปรียบเทียบผลการตรวจวัดปริมาณฟีคัลโคลิฟอร์มแบคทีเรียทั้งหมด (Fecal Coliform Bacteria)

จากน้ำทิ้งหลังการบำบัด ระหว่างเดือนกรกฎาคม - ธันวาคม พ.ศ.2567

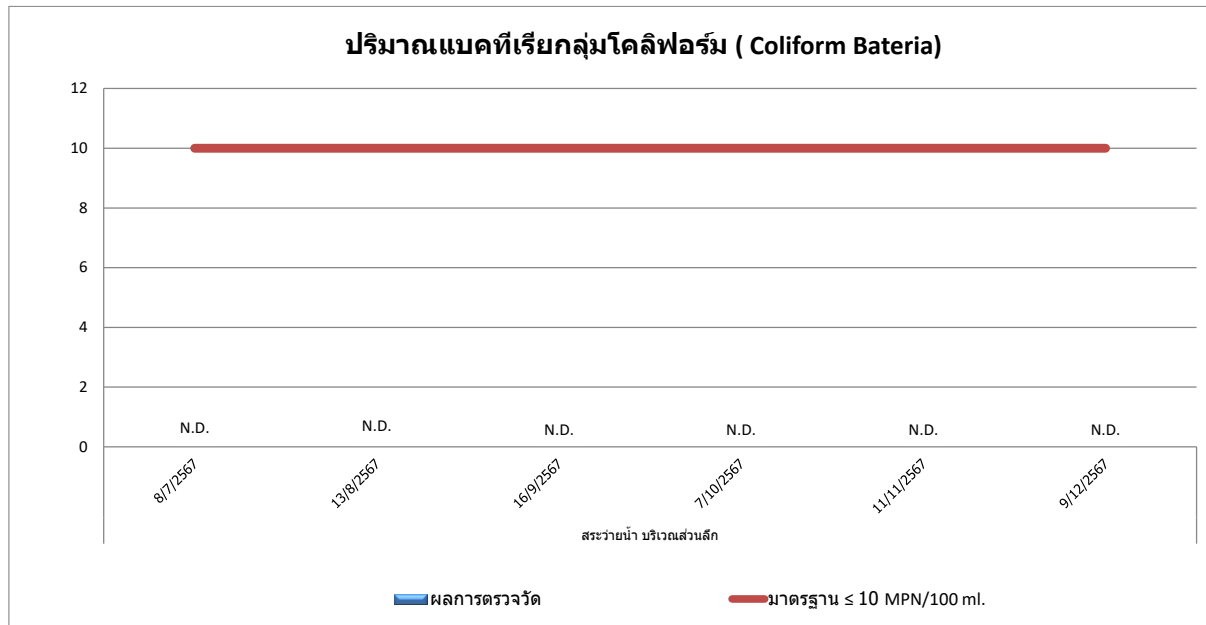
กราฟที่ 3.1-20 กราฟเปรียบเทียบผลการตรวจวัดปริมาณโคลิฟอร์มแบคทีเรีย (Coliform Bacteria)

จากน้ำสระว่ายน้ำ บริเวณสวนลี้ก ระหว่างเดือนกรกฎาคม - ธันวาคม พ.ศ.2567

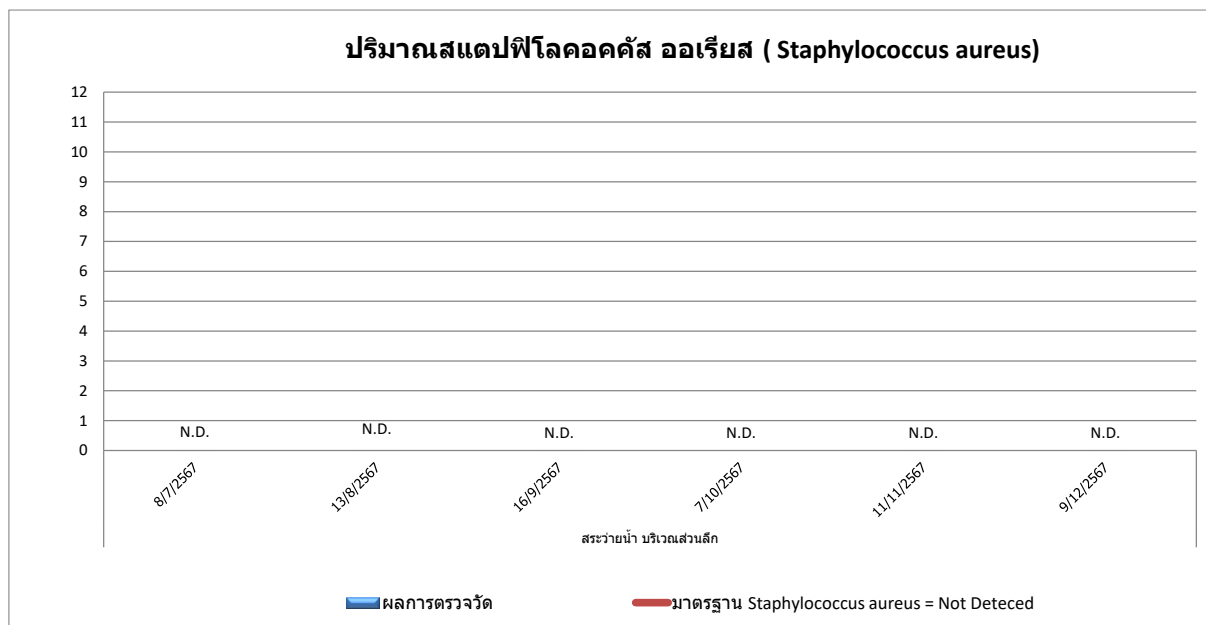
กราฟที่ 3.1-21 กราฟเปรียบเทียบผลการตรวจวัดปริมาณสแตปฟีโลคอคคัส ออเรียส (Staphylococcus aureus)

จากน้ำสระว่ายน้ำ บริเวณสวนลี้ก ระหว่างเดือนกรกฎาคม - ธันวาคม พ.ศ.2567

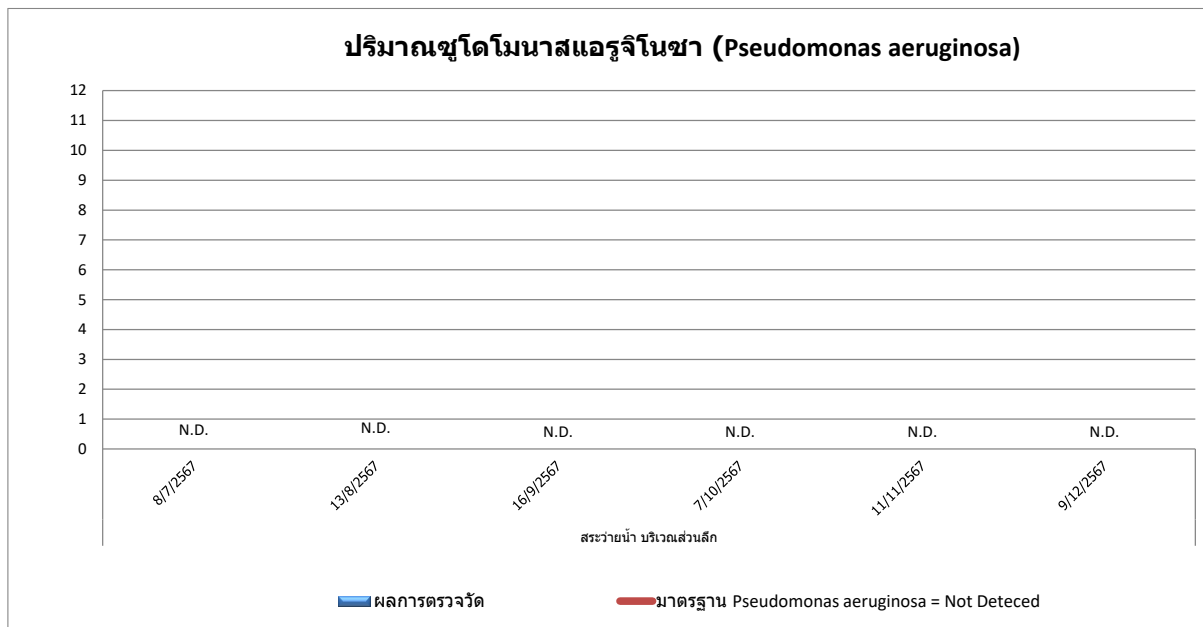
กราฟที่ 3.1-22 กราฟเปรียบเทียบผลการตรวจวัดปริมาณเชื้อโณโมนาสแอโรจิโนซา (Pseudomonas aeruginosa)

จากน้ำสระว่ายน้ำ บริเวณส่วนลึก ระหว่างเดือนกรกฎาคม - ธันวาคม พ.ศ.2567

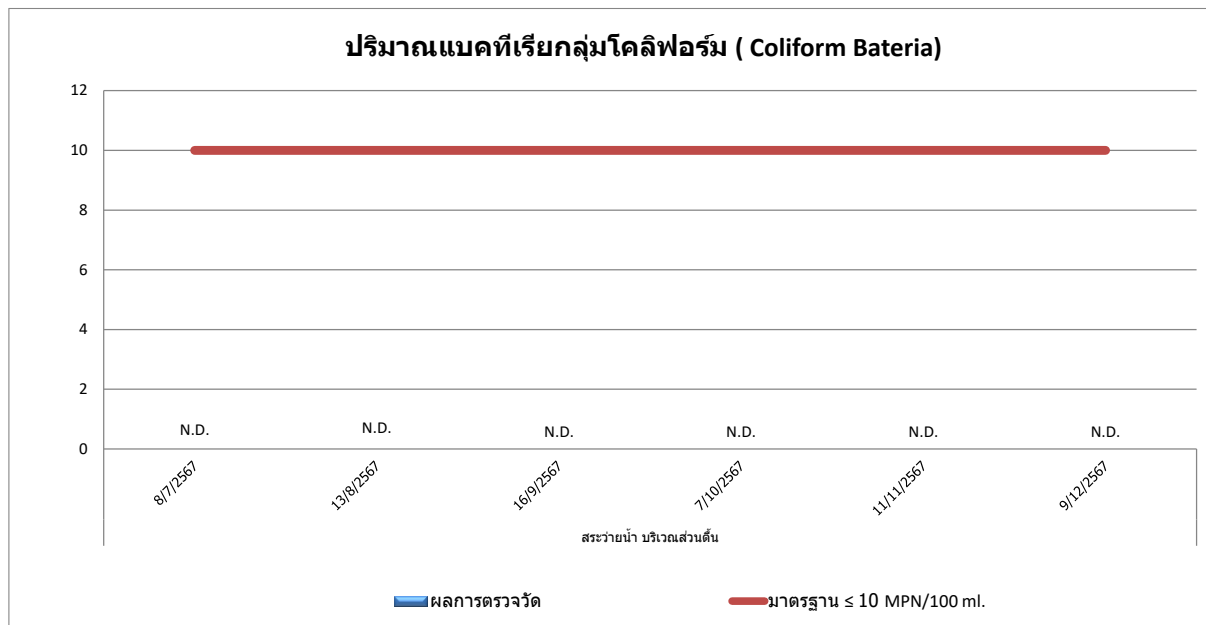
กราฟที่ 3.1-23 กราฟเปรียบเทียบผลการตรวจวัดปริมาณโคลิฟอร์มแบคทีเรีย (Coliform Bacteria)

จากน้ำสระว่ายน้ำ บริเวณสวนต้น ระหว่างเดือนกรกฎาคม - ธันวาคม พ.ศ.2567

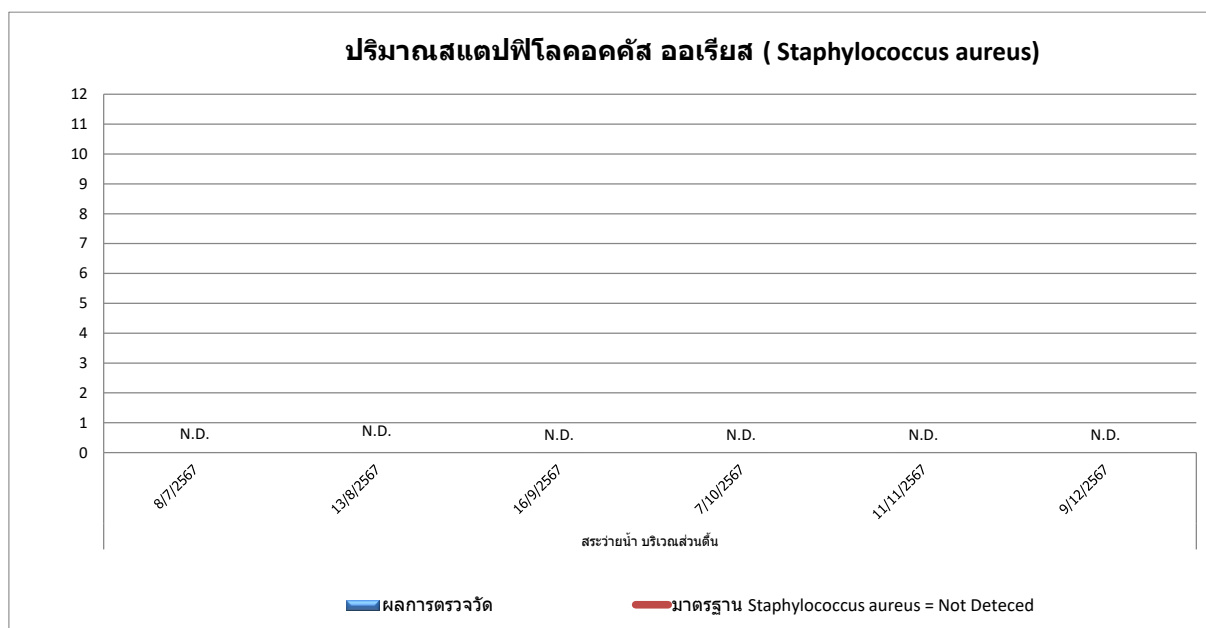
กราฟที่ 3.1-24 กราฟเปรียบเทียบผลการตรวจวัดปริมาณสแตปฟีโลคอคคัส ออเรียส (Staphylococcus aureus)

จากน้ำสระว่ายน้ำ บริเวณสวนต้น ระหว่างเดือนกรกฎาคม - ธันวาคม พ.ศ.2567

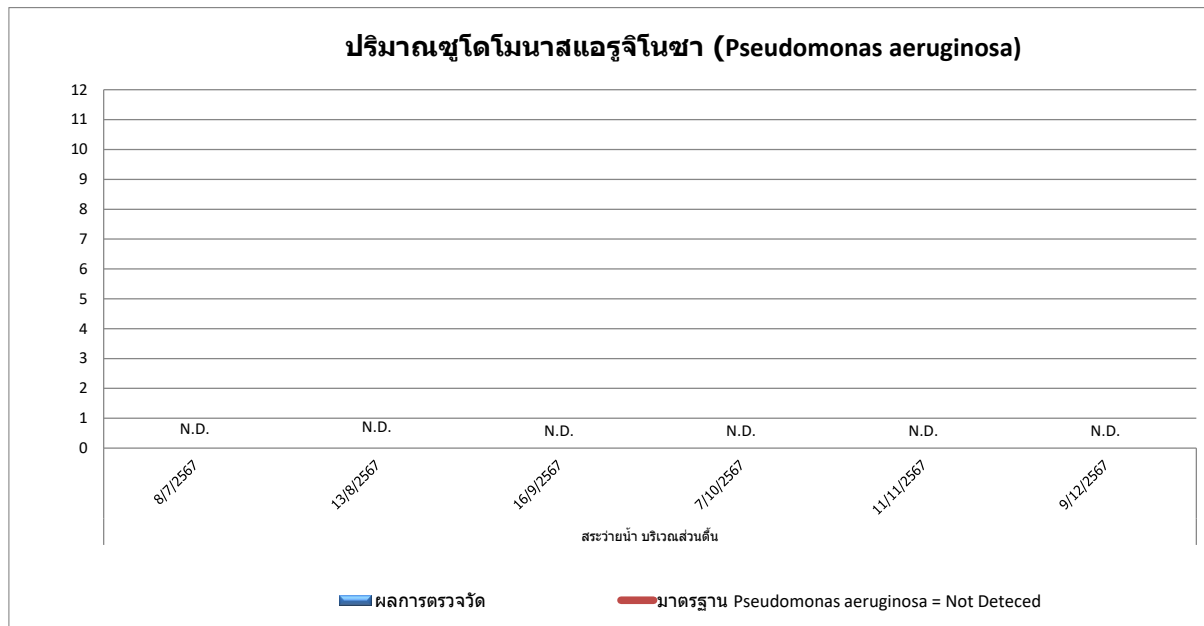
กราฟที่ 3.1-25 กราฟเปรียบเทียบผลการตรวจวัดปริมาณจุลินทรีย์แอโรบิก (Pseudomonas aeruginosa)

จากน้ำสระว่ายน้ำ บริเวณสวนต้น ระหว่างเดือนกรกฎาคม - ธันวาคม พ.ศ.2567

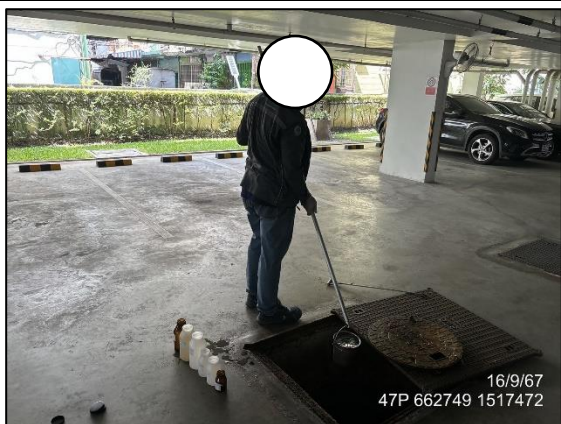
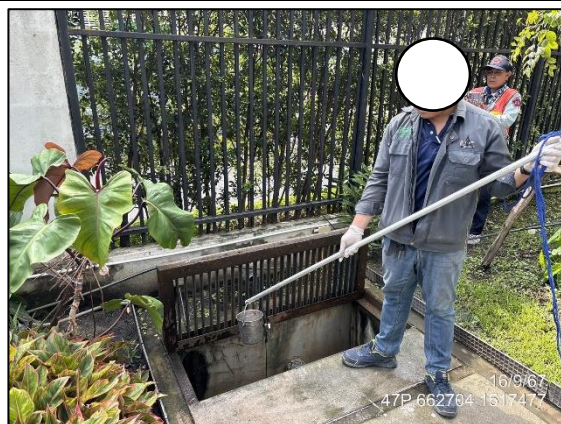
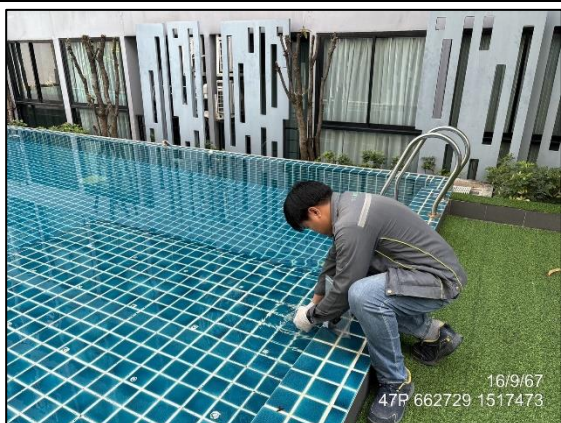
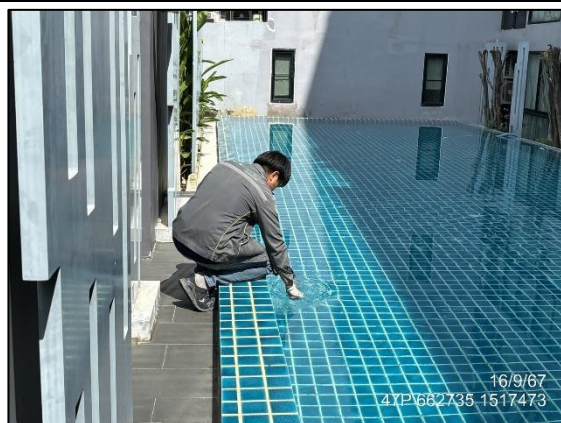
รูปที่ 3-1 จุดตรวจวัดคุณภาพน้ำของโครงการ Bangkok feliz Krungthon 5 (Bangkok feliz sathorn-taksin)

บริเวณน้ำทิ้งก่อนการบำบัด

บริเวณน้ำทิ้งหลังการบำบัด

บริเวณน้ำสระว่ายน้ำ ส่วนต้น

บริเวณน้ำสระว่ายน้ำ ส่วนเล็ก
