### บทที่ 3

## ผลการติดตามตรวจสอบคุณภาพสิ่งแวดล้อม

การติดตามตรวจสอบคุณภาพสิ่งแวดล้อมของ โครงการ แบงก์คอก ฮอไรซอน โลท์ @ สถานีเพชรเกษม 48 (ระยะดำเนินการ) นิติบุคคลอาคารชุด แบงก์คอก ฮอไรซอน โลท์ @ สถานีเพชรเกษม 48 ดำเนินการจัดจ้าง บริษัท เอส.พี.เจ.โซแอนติฟิค จำกัด โดยทำการตรวจวัดคุณภาพสิ่งแวดล้อม บริเวณพื้นที่โครงการ ระหว่างเดือนกรกฎาคม - ธันวาคม พ.ศ.2567

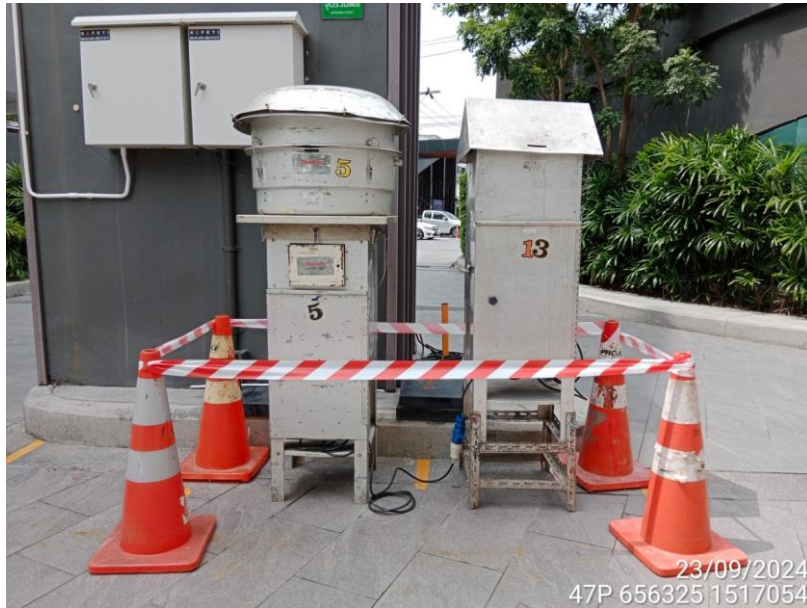
ภายในพื้นที่โครงการ

รูปที่ 3-1 จุดตรวจวัดปริมาณฝุ่นละอองรวม (TSP) และปริมาณฝุ่นละอองขนาดเล็ก (PM-10)  
ของโครงการ แบงค์คอก ฮอไรซอน ไลท์ @ สถานีเพชรเกษม 48  
ระหว่างเดือนกรกฎาคม - ธันวาคม พ.ศ.2567
