โครงการอพาร์ทเมนต์ ซอยสุขุมวิท 30 ของบริษัท ปิยะสมบัติแลนด์ จำกัด ตั้งอยู่ซอยสุขุมวิท 30 แขวงคลองตัน เขตคลองเตย กรุงเทพมหานคร เป็นอาคารอยู่อาศัยรวม ประเภทห้องพักให้เช่า ขนาด 36 ห้องพัก ประกอบด้วยอาคารสูง 8 ชั้น และชั้นใต้ดิน 2 ชั้น 1 อาคาร โครงการได้รับความเห็นชอบจากสำนักงานนโยบายและแผนทรัพยากรธรรมชาติและสิ่งแวดล้อม (สผ.) แล้วตามหนังสือ ที่ ทส. 1009.5/9471 ลงวันที่ 13 สิงหาคม 2556 เรียบร้อยแล้ว และได้รับใบรับรองการก่อสร้างอาคาร ดัดแปลงอาคาร หรือเคลื่อนย้ายอาคาร (อ.6) (อนุญาตเปิดใช้อาคาร) จากหน่วยงานที่เกี่ยวข้องเรียบร้อยแล้ว

โครงการ อพาร์ทเมนต์ ซอยสุขุมวิท 30 ของบริษัท ปิยะสมบัติแลนด์ จำกัด ได้ว่าจ้างหน่วยงานกลางคือ บริษัท อีโค คอนซัลแทนท์ จำกัด ซึ่งขึ้นทะเบียนห้องปฏิบัติการวิเคราะห์เอกชน ว.-262 เป็นหน่วยงานกลาง Third party ในการตรวจวัดและวิเคราะห์ดัชนีคุณภาพสิ่งแวดล้อม ตลอดจนเป็นผู้จัดทำรายงานตามที่กำหนดในมาตรการป้องกันและแก้ไขผลกระทบสิ่งแวดล้อม และมาตรการติดตามตรวจสอบคุณภาพสิ่งแวดล้อม โครงการ อพาร์ทเมนต์ ซอยสุขุมวิท 30 (ระยะดำเนินการ) ฉบับประจำเดือน กรกฎาคม - ธันวาคม พ.ศ. 2567 เพื่อนำเสนอผลการปฏิบัติตามมาตรการป้องกันและแก้ไขผลกระทบสิ่งแวดล้อม ต่อหน่วยงานที่เกี่ยวข้องอย่างเคร่งครัด

#### แผนการติดตามตรวจสอบคุณภาพสิ่งแวดล้อม (ระยะดำเนินการ) โครงการ อาคารพักอาศัย 8 ชั้น ประจำปี พ.ศ

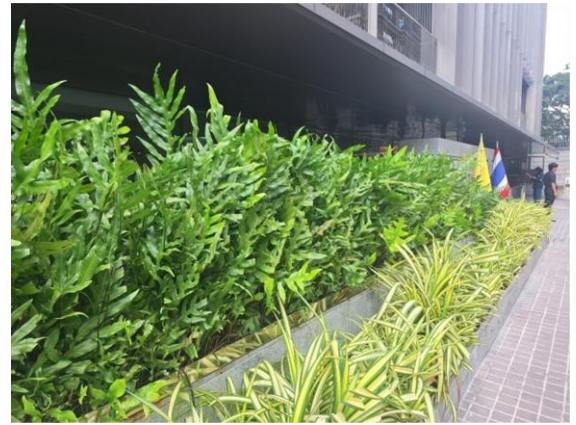
รูปที่ 2-1 ต้นไม้ และพืชคลุมดินรอบโครงการ

| องค์กรกอบทรัพยากร<br>สิ่งแวดล้อมและคุณค่าต่าง ๆ | มาตรการป้องกันและแก้ไขผลกระทบสิ่งแวดล้อม | รายละเอียดการปฏิบัติตามมาตรการ<br>“✓” ดำเนินการแล้ว “○” ดำเนินการไม่ครบถ้วน “●” อยู่ระหว่างดำเนินการ | เอกสารอ้างอิง/<br>ปัญหาอุปสรรค/<br>แนวทางแก้ไข |
|---|---|---|--|
| <b>ช่วงเปิดดำเนินการ</b> | 1. ดูแลรักษาความเป็นระเบียบเรียบร้อยภายในโครงการให้<br>อยู่ในสภาพดีอยู่เสมอ | ✓ ทางโครงการได้ดูแลรักษาความเป็นระเบียบเรียบร้อยภายในโครงการ<br>ให้อยู่ในสภาพดีอยู่เสมอ | รูปภาพ 2-1 |
| <b>2. ทรัพยากรสิ่งแวดล้อมทาง<br/>กายภาพ</b> | 2. ดูแลต้นไม้และพืชคลุมดินบริเวณต่างๆ ให้อยู่ในสภาพดี<br>และสวยงามอยู่เสมอ หากพบว่าตายต้องปลูกทดแทนทันที | ✓ ทางโครงการได้ดูแลต้นไม้และพืชคลุมดินบริเวณต่างๆ ให้อยู่ในสภาพ<br>ดี และสวยงามอยู่เสมอ หากพบว่าตาย ทางโครงการได้ทำการปลูก<br>ทดแทนทันที | รูปภาพ 2-1 |

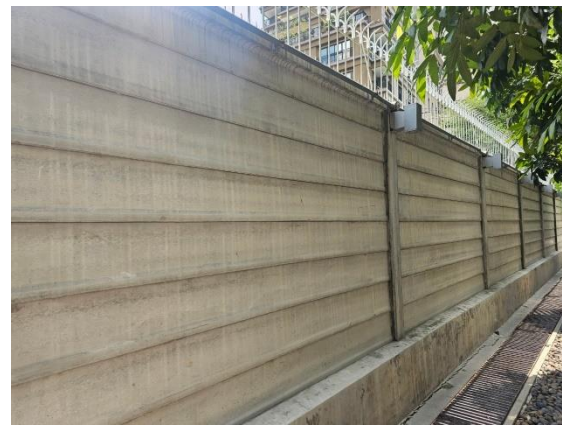
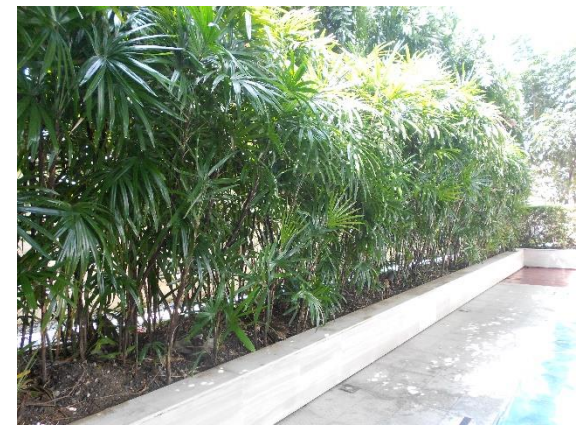
รูปที่ 2-2 รั้ว และต้นไม้รอบโครงการ

| องค์กรกอบทรัพยากร<br>สิ่งแวดล้อมและคุณค่าต่าง ๆ | มาตรการป้องกันและแก้ไขผลกระทบสิ่งแวดล้อม | รายละเอียดการปฏิบัติตามมาตรการ<br>“✓” ดำเนินการแล้ว “○” ดำเนินการไม่ครบถ้วน “●” อยู่ระหว่างดำเนินการ | เอกสารอ้างอิง/<br>ปัญหาอุปสรรค/<br>แนวทางแก้ไข |
|---|---|---|--|
| <b>2.2 ดินและการชะล้าง<br/>พังทลายของดิน</b> | - ดูแลรักษารั้วรอบโครงการและต้นไม้และพืชคลุมดินที่ปลูก<br>ไว้ในพื้นที่โครงการตามแบบภูมิสถาปัตย์ให้อยู่ในสภาพดีและ<br>สวยงามอยู่เสมอ หากพบว่า ตายต้องปลูกทดแทนทันที | ✓ ทางโครงการได้ดูแลรักษารั้วรอบโครงการและต้นไม้และพืชคลุมดินที่<br>ปลูกไว้ในพื้นที่โครงการตามแบบภูมิสถาปัตย์ให้อยู่ในสภาพดีและ<br>สวยงามอยู่เสมอ หากพบว่า ตายต้องปลูกทดแทนทันที | รูปภาพ 2-2 |

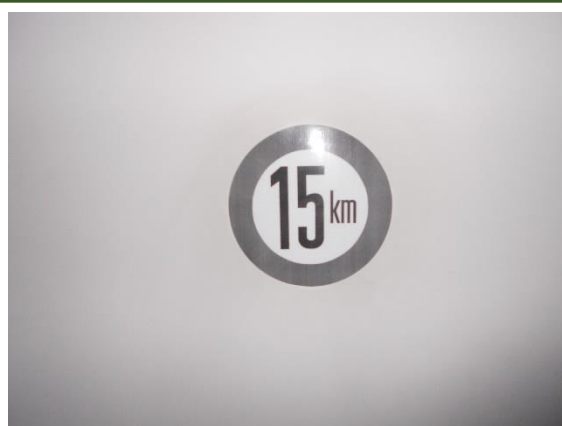
รูปที่ 2-3 ป้ายจำกัดความเร็ว ไม่เกิน 30 Km/hr.  
“บริเวณทางเข้า-ออกของโครงการ”

| องค์กรกอบทรัพยากร<br>สิ่งแวดล้อมและคุณค่าต่าง ๆ | มาตรการป้องกันและแก้ไขผลกระทบสิ่งแวดล้อม | รายละเอียดการปฏิบัติตามมาตรการ<br>“✓” ดำเนินการแล้ว “○” ดำเนินการไม่ครบถ้วน “●” อยู่ระหว่างดำเนินการ | เอกสารอ้างอิง/<br>ปัญหาอุปสรรค/<br>แนวทางแก้ไข |
|---|---|---|--|
| <b>2.3 คุณภาพอากาศ</b> | 1. จำกัดความเร็วของรถยนต์ภายในโครงการให้มีความเร็ว<br>ไม่เกิน 30 กิโลเมตร/ชั่วโมง เพื่อลดฝุ่นละอองโดยบริเวณ<br>ด้านหน้าทางเข้า-ออกโครงการกำหนดให้ติดป้าย “ใช้<br>ความเร็วไม่เกิน 30 กิโลเมตร/ชั่วโมง” | ✓ ทางโครงการได้จัดทำป้ายจำกัดความเร็วของรถยนต์ภายในโครงการ<br>ให้มีความเร็วไม่เกิน 15 กิโลเมตร/ชั่วโมง เพื่อลดฝุ่นละอองโดยบริเวณ<br>ด้านหน้าทางเข้า-ออกโครงการกำหนดให้ติดป้าย “ใช้ความเร็วไม่เกิน<br>15 กิโลเมตร/ชั่วโมง” | รูปภาพ 2-3 |

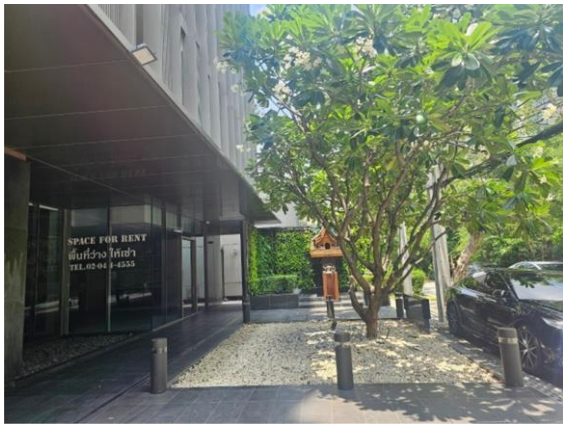
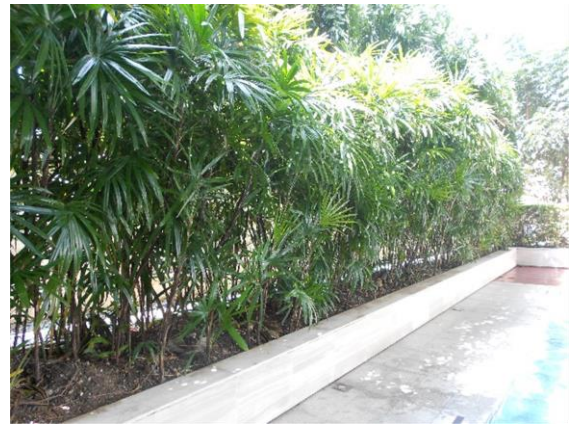
รูปที่ 2-5 ไม่ยืนต้นในพื้นที่โครงการ

| องค์กรกอบทรัพยากร<br>สิ่งแวดล้อมและคุณค่าต่าง ๆ | มาตรการป้องกันและแก้ไขผลกระทบสิ่งแวดล้อม | รายละเอียดการปฏิบัติตามมาตรการ<br>“✓” ดำเนินการแล้ว “○” ดำเนินการไม่ครบถ้วน “●” อยู่ระหว่างดำเนินการ | เอกสารอ้างอิง/<br>ปัญหาอุปสรรค/<br>แนวทางแก้ไข |
|---|---|---|--|
| | 3. ปลูกต้นไม้ยืนต้นในพื้นที่โครงการเพื่อลดผลกระทบจาก<br>ควัน เสียง ฝุ่นละออง และความร้อนที่เกิดจากรถยนต์ | ✓ ทางโครงการได้ปลูกต้นไม้ยืนต้นในพื้นที่โครงการเพื่อลดผลกระทบ<br>จากควัน เสียง ฝุ่นละออง และความร้อนที่เกิดจากรถยนต์ | รูปภาพ 2-5 |

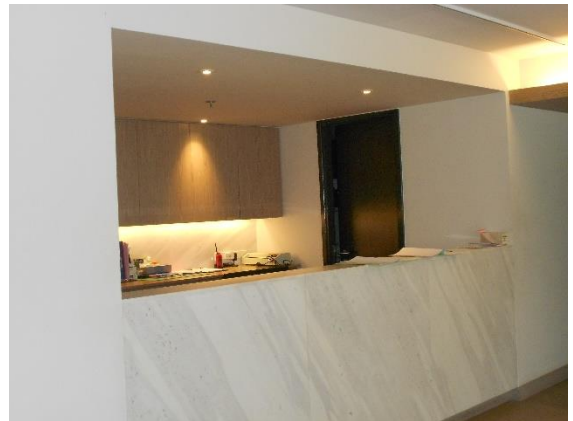
รูปที่ 2-7 จุดรับเรื่องร้องเรียน หรือกล่องรับใบเรื่อง  
ร้องเรียน

| องค์กรกอบทรัพยากร<br>สิ่งแวดล้อมและคุณค่าต่าง ๆ | มาตรการป้องกันและแก้ไขผลกระทบสิ่งแวดล้อม | รายละเอียดการปฏิบัติตามมาตรการ<br>“✓” ดำเนินการแล้ว “○” ดำเนินการไม่ครบถ้วน “●” อยู่ระหว่างดำเนินการ | เอกสารอ้างอิง/<br>ปัญหาอุปสรรค/<br>แนวทางแก้ไข |
|---|---|--|--|
| 2.3 คุณภาพอากาศ (ต่อ) | 5.1 ทำหนังสือแจ้งผู้พักอาศัยที่อยู่ใกล้เคียงเกี่ยวกับวิธีการและช่องทางการเรียกร้องความเสียหายจากผลกระทบจากการบดบังแสงแดดและทิศทางลม | ✓ ทางโครงการได้ทำหนังสือแจ้งผู้พักอาศัยที่อยู่ใกล้เคียงเกี่ยวกับวิธีการและช่องทางการเรียกร้องความเสียหายจากผลกระทบจากการบดบังแสงแดดและทิศทางลม | รูปภาพ 2-7 |
| | 5.2 จัดให้มีช่องทางในการรับเรื่องราวร้องเรียนอันเนื่องมาจากการดำเนินโครงการไว้บริเวณสำนักงานในโครงการ และจัดให้มีตู้รับเรื่องราวร้องเรียนไว้บริเวณด้านหน้าโครงการ | ✓ ทางโครงการได้จัดให้มีช่องทางในการรับเรื่องราวร้องเรียนอันเนื่องมาจากการดำเนินโครงการไว้บริเวณสำนักงานในโครงการ และจัดให้มีตู้รับเรื่องราวร้องเรียนไว้บริเวณด้านหน้าโครงการ | รูปภาพ 2-7 |
| | 5.3 จัดให้มีเจ้าหน้าที่คอยรับเรื่องร้องเรียนเพื่อชดเชยความเสียหายแก่ผู้ที่ได้รับความเดือดร้อนที่ได้รับผลกระทบจากการบดบังแสง และทิศทางลมอันเนื่องมาจากการมีโครงการ และให้รับดำเนินการเจรจากับผู้ที่ได้รับความเสียหายทันที เมื่อได้รับเรื่องร้องเรียน โดยหลักเกณฑ์และเงื่อนไขการชดเชยค่าเสียหายให้เป็นไปตามข้อตกลงระหว่างผู้ได้รับผลกระทบและบริษัท ปิยะสมบัติแลนด์ จำกัด ในกรณีที่สองฝ่ายไม่สามารถตกลงกันได้ให้ใช้ลักษณะไตรภาคีเพื่อเจรจาข้อตกลงกัน | ✓ ทางโครงการได้จัดให้มีเจ้าหน้าที่คอยรับเรื่องร้องเรียนเพื่อชดเชยความเสียหายแก่ผู้ที่ได้รับความเดือดร้อนที่ได้รับผลกระทบจากการบดบังแสง และทิศทางลมอันเนื่องมาจากการมีโครงการ และให้รับดำเนินการเจรจากับผู้ที่ได้รับความเสียหายทันที เมื่อได้รับเรื่องร้องเรียน โดยหลักเกณฑ์และเงื่อนไขการชดเชยค่าเสียหายให้เป็นไปตามข้อตกลงระหว่างผู้ได้รับผลกระทบและบริษัท ปิยะสมบัติแลนด์ จำกัด ในกรณีที่สองฝ่ายไม่สามารถตกลงกันได้ให้ใช้ลักษณะไตรภาคีเพื่อเจรจาข้อตกลงกัน | รูปภาพ 2-7 |

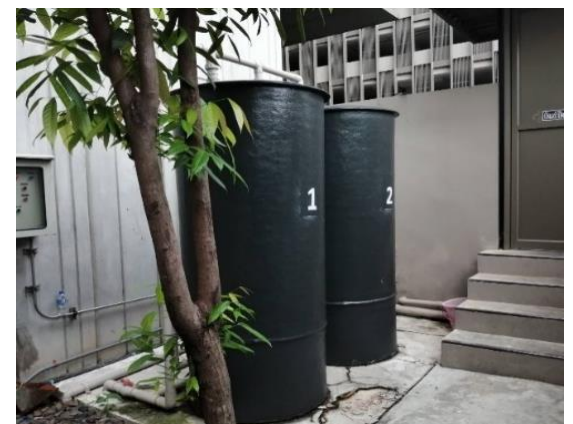
รูปที่ 2-9 ถัง Bio Scrubber

| องค์กรกอบทรัพยากร<br>สิ่งแวดล้อมและคุณค่าต่าง ๆ | มาตรการป้องกันและแก้ไขผลกระทบสิ่งแวดล้อม | รายละเอียดการปฏิบัติตามมาตรการ<br>“✓” ดำเนินการแล้ว “○” ดำเนินการไม่ครบถ้วน “●” อยู่ระหว่างดำเนินการ | เอกสารอ้างอิง/<br>ปัญหาอุปสรรค/<br>แนวทางแก้ไข |
|---|---|--|--|
| | 6. จัดให้มีระบบบำบัดอากาศ เพื่อกำจัดละอองน้ำจากระบบบำบัดน้ำเสีย โดยเดินท่อระบายอากาศ (Vent Pipe) จากระบบบำบัดน้ำเสียไปเชื่อมกับถัง Bio Scrubber จำนวน 1 ชุด โดยกำหนดให้มีอัตราเร็วในการไหลของอากาศในถังเท่ากับ 0.00066 เมตร/วินาที (ไม่เกินที่กำหนดไว้ตามเกณฑ์ 0.0047 เมตร/วินาที) | ✓ ทางโครงการจัดให้มีระบบบำบัดอากาศ เพื่อกำจัดละอองน้ำจากระบบบำบัดน้ำเสีย โดยเดินท่อระบายอากาศ (Vent Pipe) จากระบบบำบัดน้ำเสียไปเชื่อมกับถัง Bio Scrubber จำนวน 1 ชุด โดยกำหนดให้มีอัตราเร็วในการไหลของอากาศในถังเท่ากับ 0.00066 เมตร/วินาที (ไม่เกินที่กำหนดไว้ตามเกณฑ์ 0.0047 เมตร/วินาที) | รูปภาพ 2-8<br>รูปภาพ 2-9 |

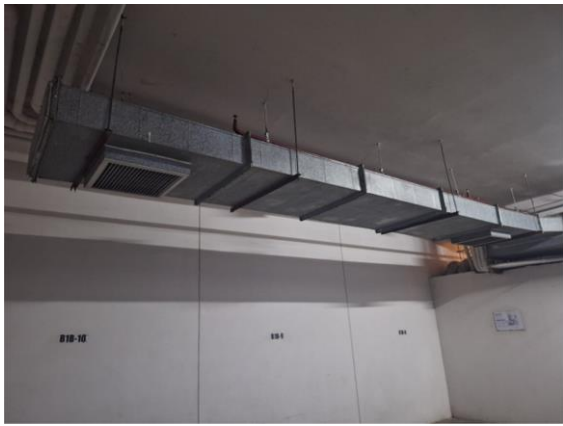
รูปที่ 2-10 ป่อกำจัดก๊าซมีเทน

| องค์ประกอบทรัพยากร<br>สิ่งแวดล้อมและคุณค่าต่าง ๆ | มาตรการป้องกันและแก้ไขผลกระทบสิ่งแวดล้อม | รายละเอียดการปฏิบัติตามมาตรการ<br>“✓” ดำเนินการแล้ว “O” ดำเนินการไม่ครบถ้วน “๑” อยู่ระหว่างดำเนินการ | เอกสารอ้างอิง/<br>ปัญหาอุปสรรค/<br>แนวทางแก้ไข |
|--|---|---|--|
| 2.3 คุณภาพอากาศ (ต่อ) | 7. จัดให้มีบ่อกำจัดก๊าซมีเทน ขนาด 3 ตารางเมตร (ลึก 1.5 เมตร) ปูด้วยปุ๋ย หรือดินร่วน และต่อท่อระบายอากาศจากส่วนบำบัดไร้อากาศไปยังพื้นที่กำจัดก๊าซมีเทนดังกล่าว | ✓ ทางโครงการได้จัดให้มีบ่อกำจัดก๊าซมีเทน ขนาด 3 ตารางเมตร (ลึก 1.5 เมตร) ปูด้วยปุ๋ย หรือดินร่วน และต่อท่อระบายอากาศจากส่วนบำบัดไร้อากาศไปยังพื้นที่กำจัดก๊าซมีเทนดังกล่าว | รูปภาพ 2-10 |

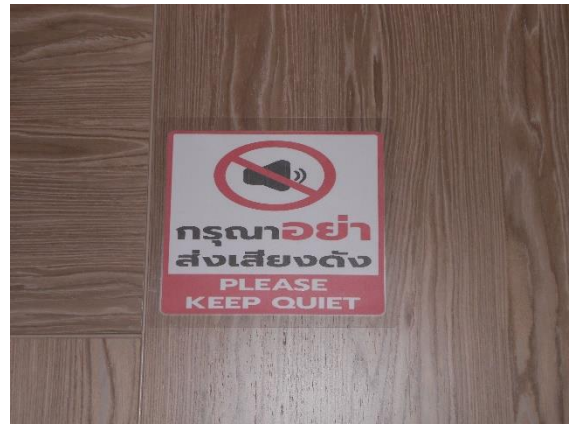
รูปที่ 2-11 ป้ายงดใช้เสียงดังในพื้นที่โครงการ

| องค์ประกอบทรัพยากร<br>สิ่งแวดล้อมและคุณค่าต่าง ๆ | มาตรการป้องกันและแก้ไขผลกระทบสิ่งแวดล้อม | รายละเอียดการปฏิบัติตามมาตรการ<br>“✓” ดำเนินการแล้ว “O” ดำเนินการไม่ครบถ้วน “๑” อยู่ระหว่างดำเนินการ | เอกสารอ้างอิง/<br>ปัญหาอุปสรรค/<br>แนวทางแก้ไข |
|--|---|---|--|
| 2.4 เสียงและความ<br>สั่นสะเทือน | 1. ไม่ให้มีการดำเนินกิจกรรมใดๆ ที่มีเสียงดังในช่วงเวลาพักผ่อน (หลัง 20.00 น.) | ✓ ทางโครงการไม่ให้มีการดำเนินกิจกรรมใดๆ ที่มีเสียงดังในช่วงเวลาพักผ่อน (หลัง 20.00 น.) | รูปภาพ 2-11 |
| | 2. ติดตั้งป้ายงดใช้เสียงดังในที่โครงการ เพื่อมีให้รบกวนผู้พักอาศัยในโครงการรวมถึงพื้นที่ใกล้เคียง | ✓ โครงการได้ติดตั้งป้ายงดใช้เสียงดังในที่โครงการ เพื่อมีให้รบกวนผู้พักอาศัยในโครงการรวมถึงพื้นที่ใกล้เคียง | รูปภาพ 2-11 |

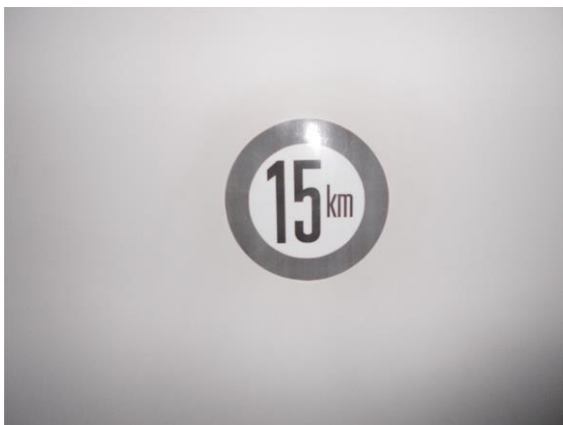
รูปที่ 2-12 ป้ายจำกัดความเร็วภายในโครงการ

| องค์ประกอบทรัพยากร<br>สิ่งแวดล้อมและคุณค่าต่าง ๆ | มาตรการป้องกันและแก้ไขผลกระทบสิ่งแวดล้อม | รายละเอียดการปฏิบัติตามมาตรการ<br>“✓” ดำเนินการแล้ว “O” ดำเนินการไม่ครบถ้วน “๑” อยู่ระหว่างดำเนินการ | เอกสารอ้างอิง/<br>ปัญหาอุปสรรค/<br>แนวทางแก้ไข |
|--|---|---|--|
| | 3. ให้รถวิ่งในโครงการใช้ความเร็วไม่เกิน 20 กิโลเมตร/ชั่วโมง เพื่อลดระดับความดังของเสียงจากรถยนต์ โดยบริเวณด้านหน้าทางเข้า-ออก โครงการกำหนดให้มีป้ายที่เขียนด้วยข้อความ “ใช้ความเร็วไม่เกิน 20 กิโลเมตร/ชั่วโมง” | ✓ ทางโครงการได้กำหนดให้รถวิ่งในโครงการใช้ความเร็วไม่เกิน 15 กิโลเมตร/ชั่วโมง เพื่อลดระดับความดังของเสียงจากรถยนต์ โดยบริเวณด้านหน้าทางเข้า-ออก | รูปภาพ 2-12 |

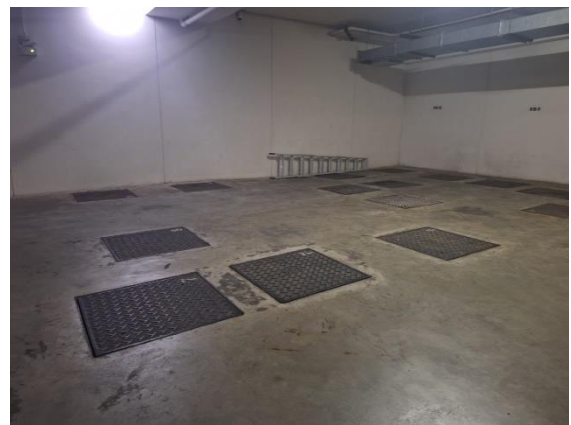
รูปที่ 2-13 ระบบบำบัดน้ำเสีย

| องค์กรกอบทรัพยากร<br>สิ่งแวดล้อมและคุณค่าต่าง ๆ | มาตรการป้องกันและแก้ไขผลกระทบสิ่งแวดล้อม | รายละเอียดการปฏิบัติตามมาตรการ<br>“ ✓ ” ดำเนินการแล้ว “ O ” ดำเนินการไม่ครบถ้วน “ ● ” อยู่ระหว่างดำเนินการ | เอกสารอ้างอิง/<br>ปัญหาอุปสรรค/<br>แนวทางแก้ไข |
|---|---|--|--|
| 2.5 ทรัพยากรน้ำ | 1. ให้ติดตั้งระบบบำบัดน้ำเสียที่สามารถรองรับน้ำเสียได้ 44 ลูกบาศก์เมตร/วัน ประกอบด้วย ถังดักไขมัน ถังแยกกากตะกอน ส่วนเติมอากาศ และส่วนตกตะกอน โดยน้ำทิ้งที่ออกจากระบบบำบัดฯ ต้องมีความสกปรกไม่เกิน 40 มิลลิกรัม/ลิตร (มาตรฐานคุณภาพน้ำทิ้งจากอาคารประเภท ค.) ก่อนระบายออกสู่ท่อระบายน้ำบริเวณซอยสุขุมวิท 30 ด้านหน้าโครงการ | ✓ ทางโครงการได้ติดตั้งระบบบำบัดน้ำเสียที่สามารถรองรับน้ำเสียได้ 44 ลูกบาศก์เมตร/วัน ประกอบด้วย ถังดักไขมัน ถังแยกกากตะกอน ส่วนเติมอากาศ และส่วนตกตะกอน โดยน้ำทิ้งที่ออกจากระบบบำบัดฯ ต้องมีความสกปรกไม่เกิน 40 มิลลิกรัม/ลิตร (มาตรฐานคุณภาพน้ำทิ้งจากอาคารประเภท ค.) ก่อนระบายออกสู่ท่อระบายน้ำบริเวณซอยสุขุมวิท 30 ด้านหน้าโครงการ | รูปภาพ 2-13 |

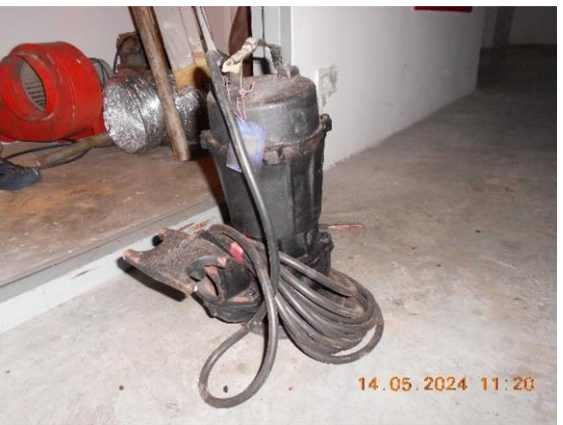
รูปที่ 2-14 อะไหล่สำรองของระบบบำบัดน้ำเสีย

| องค์กรกอบทรัพยากร<br>สิ่งแวดล้อมและคุณค่าต่าง ๆ | มาตรการป้องกันและแก้ไขผลกระทบสิ่งแวดล้อม | รายละเอียดการปฏิบัติตามมาตรการ<br>“ ✓ ” ดำเนินการแล้ว “ O ” ดำเนินการไม่ครบถ้วน “ ● ” อยู่ระหว่างดำเนินการ | เอกสารอ้างอิง/<br>ปัญหาอุปสรรค/<br>แนวทางแก้ไข |
|---|---|--|--|
| | 2. จัดหาและสำรองชิ้นส่วนที่เสียหายและเสียหายบ่อยครั้งของระบบไว้ เพื่อซ่อมแซมให้สามารถทำงานตามปกติได้ในเวลาอันรวดเร็ว | ✓ ทางโครงการได้จัดหาและสำรองชิ้นส่วนที่เสียหายและเสียหายบ่อยครั้งของระบบไว้ เพื่อซ่อมแซมให้สามารถทำงานตามปกติได้ในเวลาอันรวดเร็ว | รูปภาพ 2-14 |

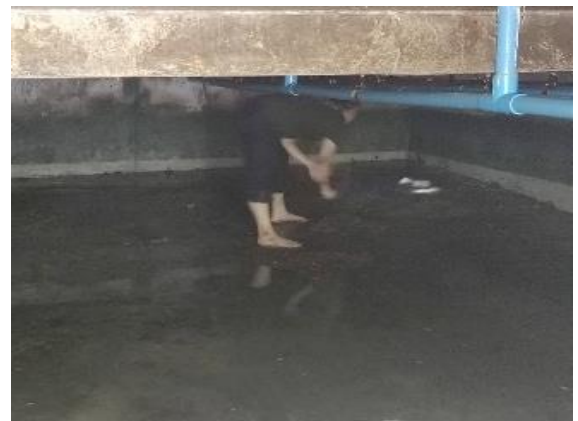
รูปที่ 2-24 การล้างถังสำรองน้ำใต้ดิน

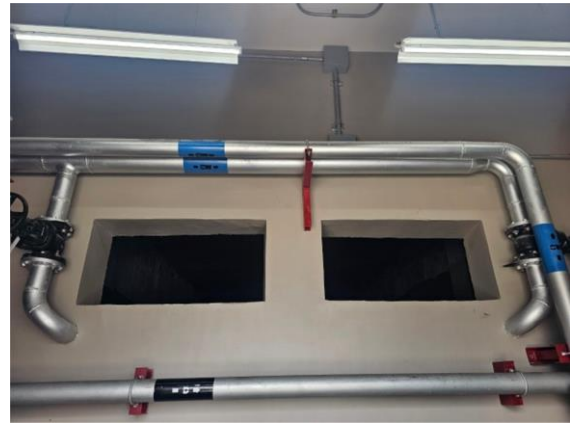
รูปที่ 2-25 ถังสำรองน้ำบนดาดฟ้า

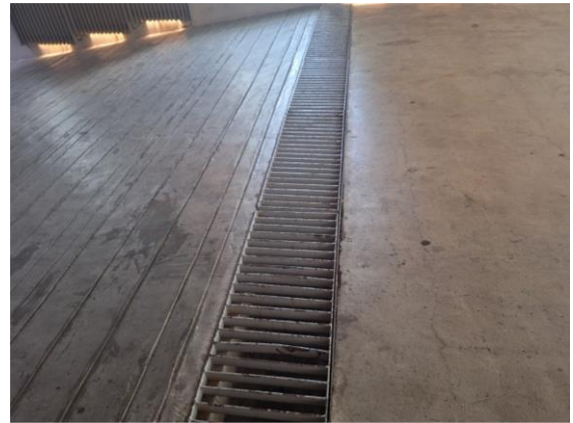
รูปที่ 2-26 ระบบระบายน้ำในโครงการแบบแยกท่อ

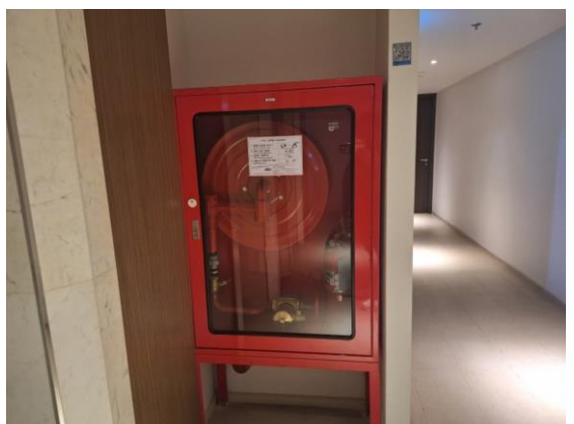
รูปที่ 2-47 ระบบป้องกันอัคคีภัย

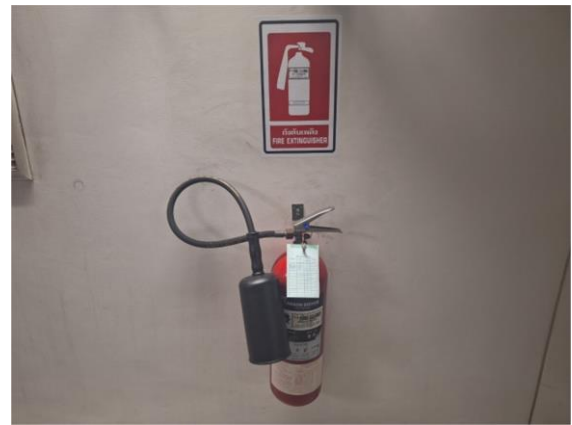
รูปที่ 2-48 ระบบป้องกันอัคคีภัย

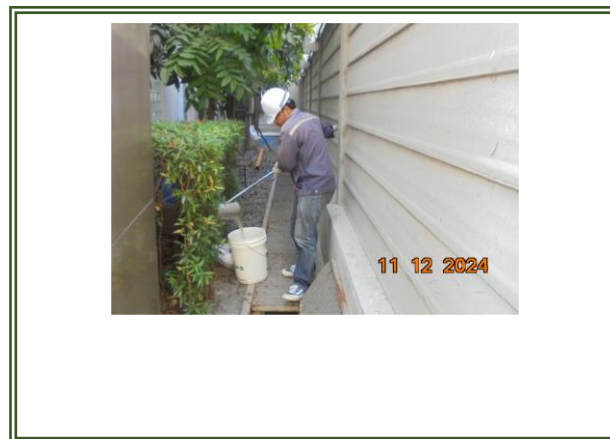
รูปที่ 3-2 การเก็บตัวอย่างคุณภาพน้ำทิ้ง  
บริเวณน้ำทิ้งหลังผ่านระบบบำบัดน้ำเสีย  
ในบ่อเก็บน้ำทิ้ง

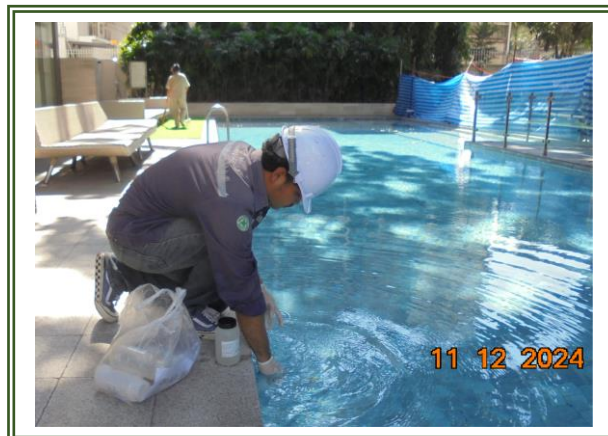
รูปที่ 3-12 การเก็บตัวอย่างคุณภาพน้ำสระว่ายน้ำ  
บริเวณสระว่ายน้ำภายในโครงการ

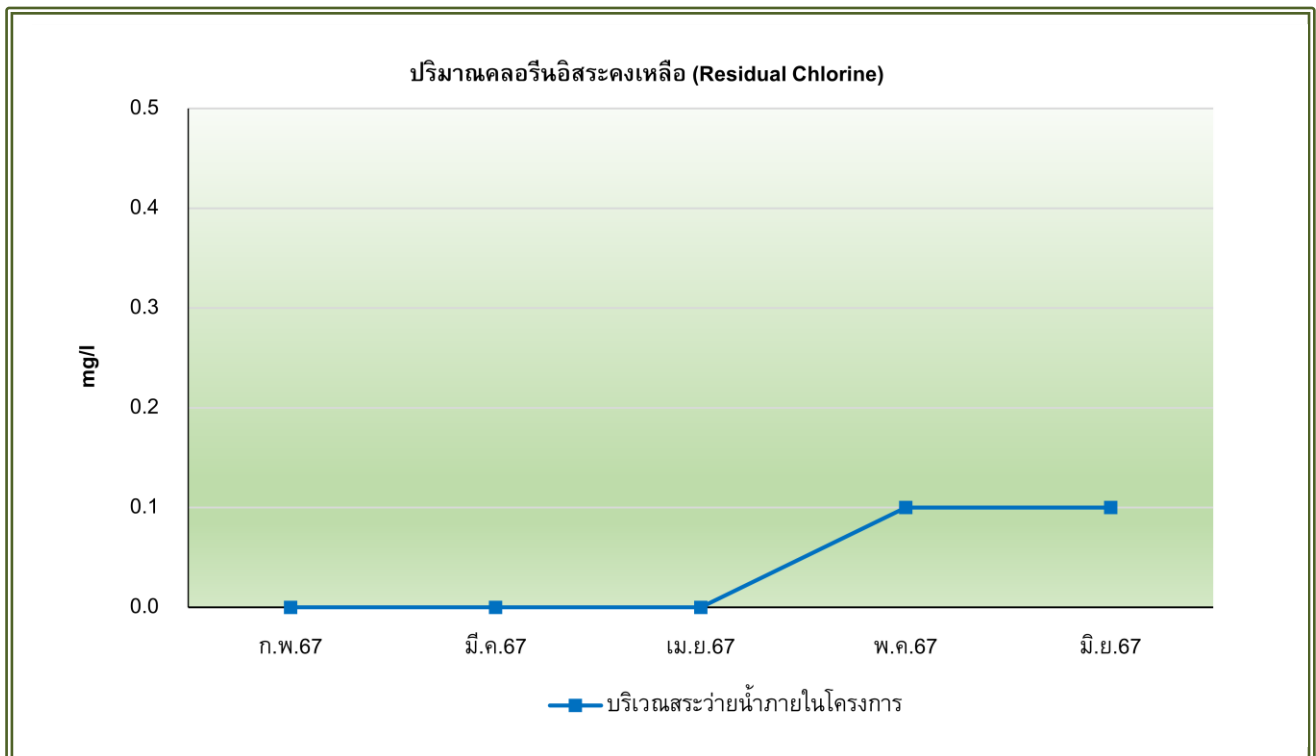
**รูปที่ 3-23** กราฟเปรียบเทียบผลการตรวจวัดและวิเคราะห์ปริมาณคลอรีนอิสระคงเหลือ (Residual Chlorine)  
ระหว่างเดือนกุมภาพันธ์ - ธันวาคม พ.ศ. 2567

เมื่อเปรียบเทียบผลการตรวจวัดและวิเคราะห์คุณภาพน้ำสระว่ายน้ำ ตั้งแต่เดือนเดือนกุมภาพันธ์ - ธันวาคม พ.ศ.2567 แสดงดังรูปที่ 3-19 ถึงรูปที่ 3-20 พบว่า คุณภาพน้ำสระว่ายน้ำมีค่าเปลี่ยนแปลงไม่คงที่ ซึ่งทางโครงการมีการตรวจสอบหาสาเหตุ และปรับปรุงแก้ไขอยู่เสมอเพื่อลดค่าความสกปรกของน้ำสระว่ายน้ำให้อยู่ในเกณฑ์ที่มาตรฐานกำหนด
