## บทที่ 3

### ผลการติดตามตรวจสอบผลกระทบสิ่งแวดล้อม

ตารางที่ 3.4-1 สรุปผลมาตรการติดตามตรวจสอบผลกระทบสิ่งแวดล้อม โครงการ THE LINE PHAHONYOTHIN PARK (อาคาร B) (ระยะดำเนินการ)

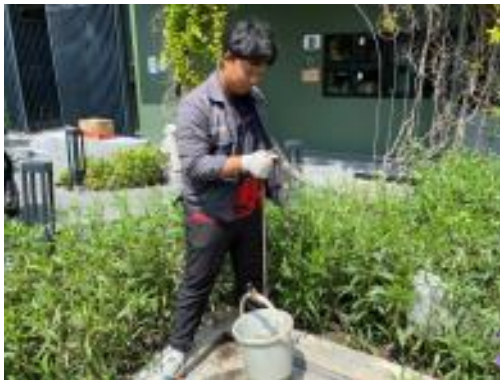
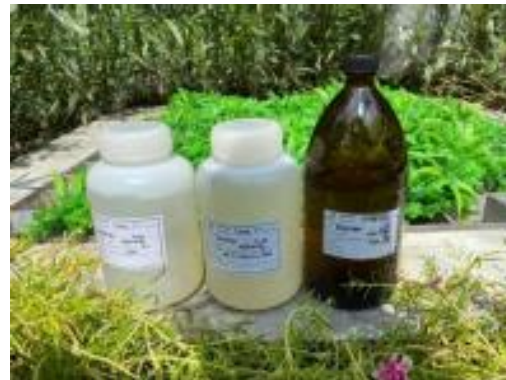
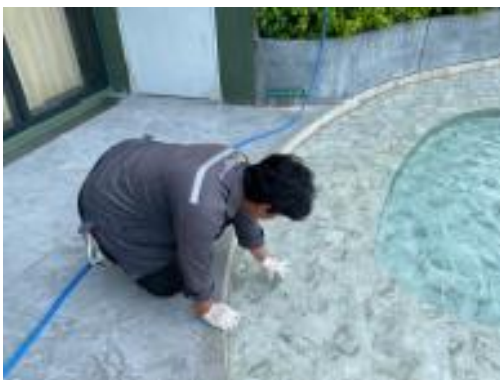
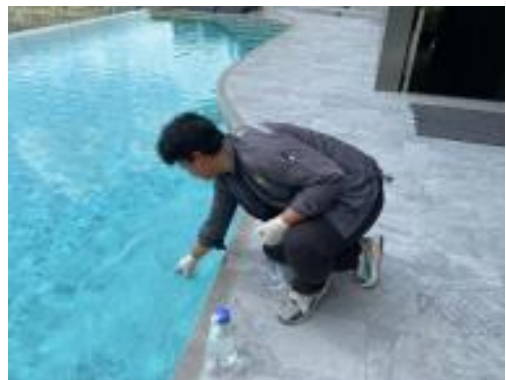
ภาพที่ 3.5-1 จุดเก็บน้ำตัวอย่างในพื้นที่โครงการ

บ่อพักน้ำสุดท้าย

สระว่ายน้ำจุดตื้น

สระว่ายน้ำจุดลึก

บริษัทผู้เก็บและวิเคราะห์ตัวอย่างจะนำตัวอย่างทั้งหมดแช่ในถังน้ำแข็งเพื่อรักษาสภาพก่อนนำมาวิเคราะห์ในห้องปฏิบัติการภายใน 24 ชั่วโมง บริษัทฯ ได้ปิดฉลากแสดงรายละเอียดของตัวอย่างโดยละเอียด พร้อมทั้งจัดบันทึกข้อมูลในแบบกำกับตัวอย่าง ที่ใช้ควบคุมคุณภาพภายนอกห้องปฏิบัติการวิเคราะห์ และนำส่งไปวิเคราะห์ยังห้องปฏิบัติการ โดยการเก็บตัวอย่างและวิเคราะห์คุณภาพน้ำดำเนินการตามมาตรฐานที่กำหนดไว้ใน Standard Method for the Examination of Water and Wastewater ฉบับปีล่าสุด ของ American Public Health Association ซึ่งเป็นมาตรฐานวิธีการวิเคราะห์คุณภาพน้ำที่ได้รับการยอมรับกันโดยทั่วไป ตำแหน่งการเก็บตัวอย่างและวิธีการตรวจวิเคราะห์น้ำทิ้ง แสดงดังตารางที่ 3.5-1 และภาพที่ 3.5-1
