## บทที่ 3

### ผลการติดตามตรวจสอบผลกระทบสิ่งแวดล้อม

เพื่อตรวจสอบการทำงานของระบบสาธารณูปโภค ระบบสนับสนุนและการวิเคราะห์มลพิษสิ่งแวดล้อม ประเมินผล และจัดทำรายงานการติดตามตรวจสอบผลกระทบสิ่งแวดล้อมเสนอต่อสำนักงานนโยบายและแผนทรัพยากรธรรมชาติและสิ่งแวดล้อมและหน่วยงานที่เกี่ยวข้องรับทราบถึงสถานการณ์คุณภาพสิ่งแวดล้อมของโครงการ THE LINE PHAHONYOTHIN PARK (อาคาร D)

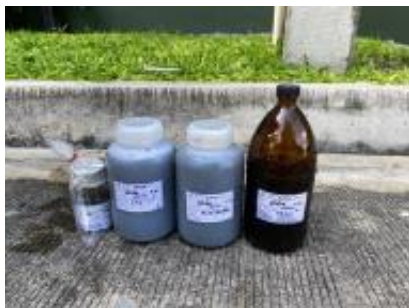
บ่อเกรอะ

ภาพที่ 3.5-1 จุดเก็บน้ำตัวอย่างในพื้นที่โครงการ

บริษัทผู้เก็บและวิเคราะห์ตัวอย่างจะนำตัวอย่างทั้งหมดแช่ในถังน้ำแข็งเพื่อรักษาสภาพก่อนนำมาวิเคราะห์ในห้องปฏิบัติการภายใน 24 ชั่วโมง บริษัทฯ ได้ปิดฉลากแสดงรายละเอียดของตัวอย่างโดยละเอียด พร้อมทั้งจัดบันทึกข้อมูลในแบบกำกับตัวอย่าง ที่ใช้ควบคุมคุณภาพภายนอกห้องปฏิบัติการวิเคราะห์ และนำส่งไปวิเคราะห์ยังห้องปฏิบัติการ โดยการเก็บตัวอย่างและวิเคราะห์คุณภาพน้ำดำเนินการตามมาตรฐานที่กำหนดไว้ใน Standard Method for the Examination of Water and Wastewater ฉบับปีล่าสุด ของ American Public Health Association ซึ่งเป็นมาตรฐานวิธีการวิเคราะห์คุณภาพน้ำที่ได้รับการยอมรับกันโดยทั่วไป ตำแหน่งการเก็บตัวอย่างและวิธีการตรวจวิเคราะห์น้ำทิ้ง แสดงดังตารางที่ 3.5-1 และภาพที่ 3.5-1

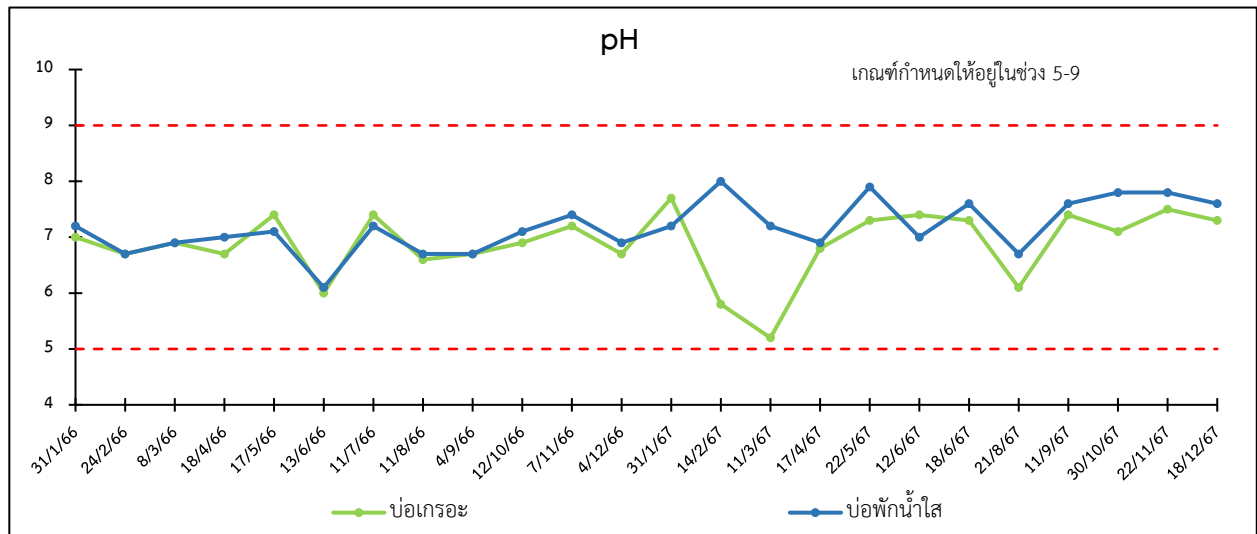
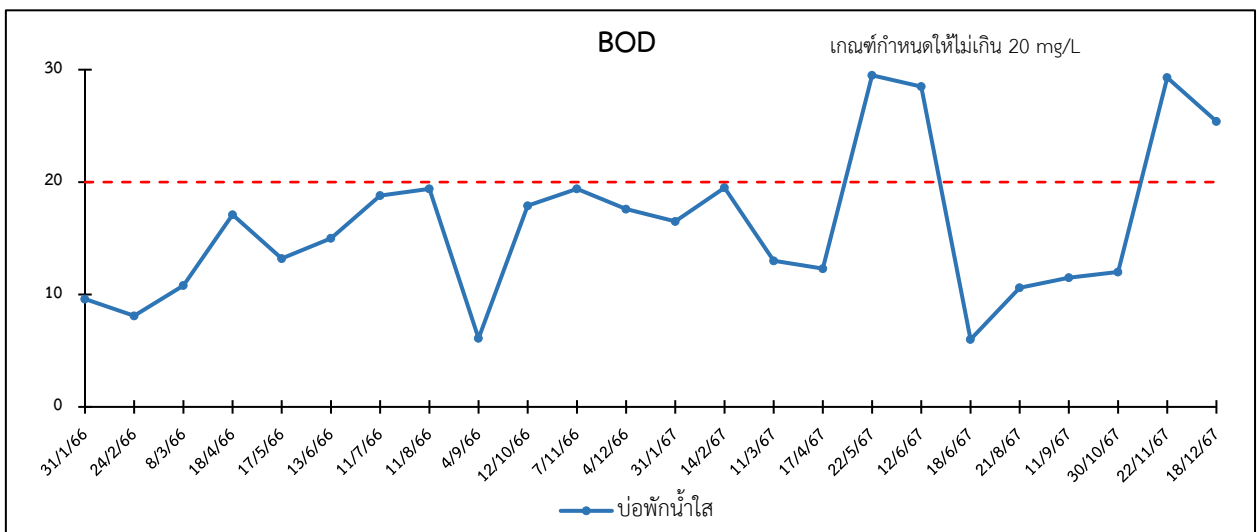
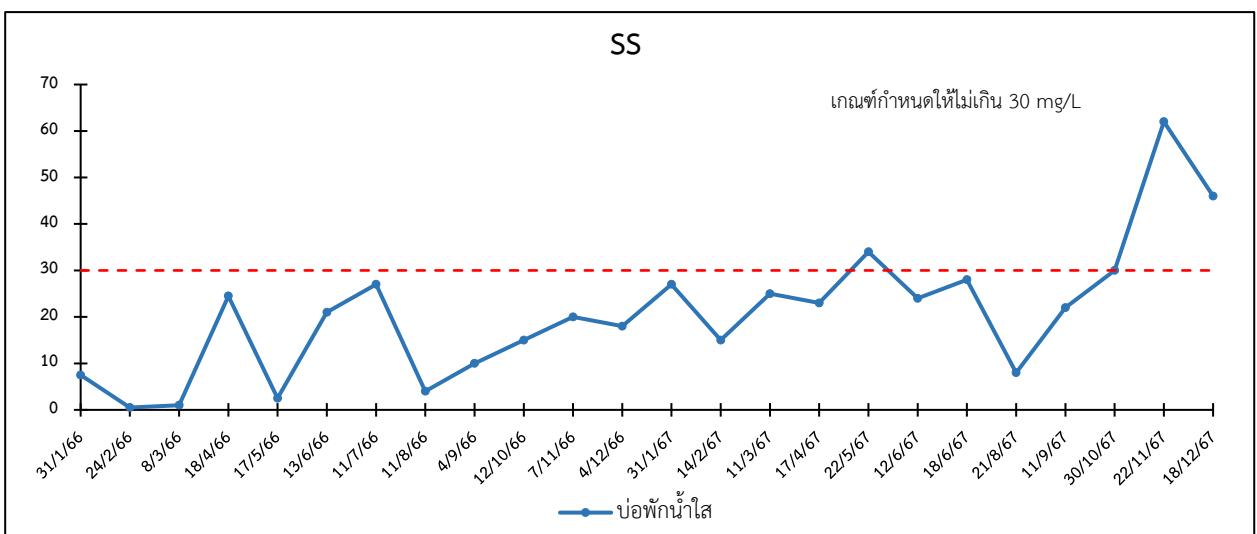
ภาพที่ 3.5-2 กราฟเปรียบเทียบผลการวิเคราะห์คุณภาพน้ำจากระบบบำบัดน้ำเสียของโครงการ

จากการวิเคราะห์คุณภาพน้ำทิ้งจากระบบบำบัดน้ำเสียของ โครงการ THE LINE PHAHONYOTHIN PARK (อาคาร D) พบว่า ผลการวิเคราะห์คุณภาพน้ำทิ้งบริเวณบ่อพักน้ำใส พารามิเตอร์ส่วนใหญ่มีค่าอยู่ในเกณฑ์มาตรฐานควบคุมการระบายน้ำทิ้งจากอาคารประเภท ก ตามประกาศกระทรวงทรัพยากรธรรมชาติและสิ่งแวดล้อม พ.ศ. 2548 ยกเว้นพารามิเตอร์ BOD, SS และ TKN ในบางเดือน แสดงดังตารางที่ 3.5-2 และภาพที่ 3.5-2

เมื่อเปรียบเทียบผลการวิเคราะห์คุณภาพน้ำทิ้งของโครงการ THE LINE PHAHONYOTHIN PARK (อาคาร D) ในปี พ.ศ. 2566 - พ.ศ. 2567 พบว่า คุณภาพน้ำทิ้งมีแนวโน้มเป็นไปตามเกณฑ์ค่ามาตรฐานควบคุมการระบายน้ำทิ้งจากอาคารประเภท ก ตามประกาศกระทรวงทรัพยากรธรรมชาติและสิ่งแวดล้อม แสดงดังตารางที่ 3.5-3 และภาพที่ 3.5-2
