รายงานผลการปฏิบัติตาม  
มาตรการป้องกันและแก้ไขผลกระทบสิ่งแวดล้อม  
และมาตรการติดตามตรวจสอบคุณภาพสิ่งแวดล้อม  
ระยะดำเนินการ

โรงแรม หลับดี ภูเก็ต ป่าตอง  
เจ้าของ : บริษัท คอมมอนแอเรีย จำกัด  
ประจำเดือนกรกฎาคม - ธันวาคม พ.ศ. 2567

**รายงานผลการปฏิบัติตามมาตรการป้องกันและแก้ไขผลกระทบสิ่งแวดล้อม  
และมาตรการติดตามตรวจสอบผลกระทบสิ่งแวดล้อม  
โรงแรม หลับดี ภูเก็ต ป่าตอง**

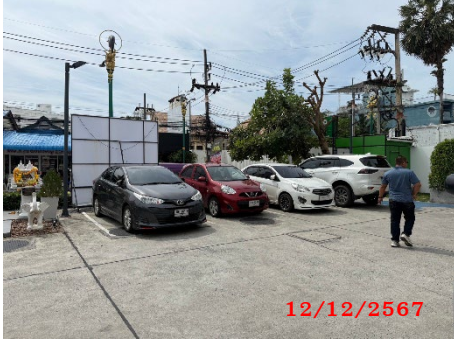
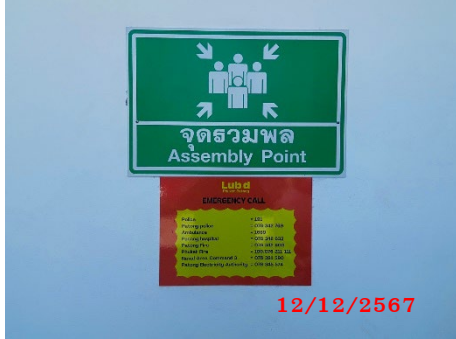
| องค์ประกอบสิ่งแวดล้อม / ผลกระทบต่อสิ่งแวดล้อม | มาตรการป้องกันและแก้ไขผลกระทบสิ่งแวดล้อม | การปฏิบัติตามมาตรการป้องกันและแก้ไขผลกระทบสิ่งแวดล้อม | ปัญหา อุปสรรคและข้อเสนอแนะ |
|---|---|---|---|
| | (2) จัดให้มีจุดรวมพล 324.60 ตารางเมตร ใกล้กับบริเวณทางออกของโครงการ | ปฏิบัติตามมาตรการ โครงการมีจุดรวมพลใกล้บริเวณทางเข้าออกของโครงการ | ไม่มีปัญหาและอุปสรรค |

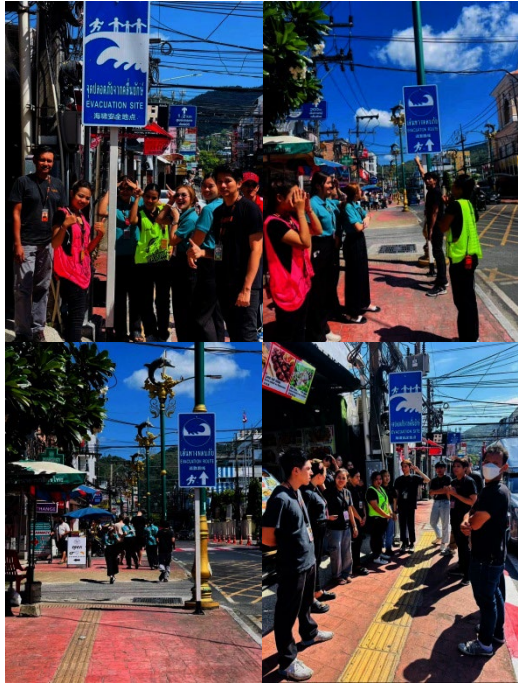
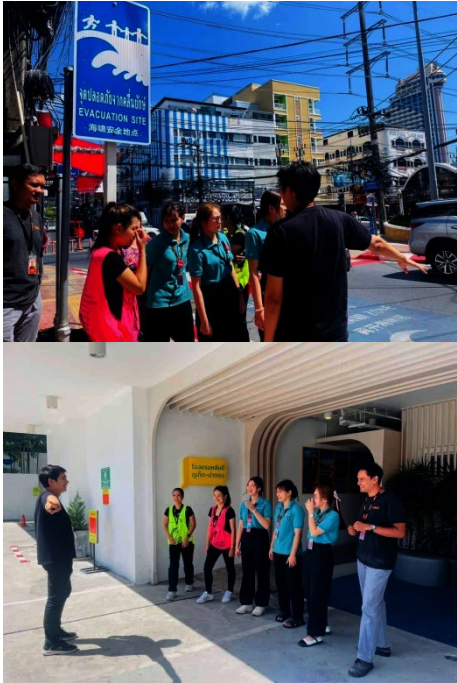
| องค์ประกอบสิ่งแวดล้อม / ผลกระทบต่อสิ่งแวดล้อม | มาตรการป้องกันและแก้ไขผลกระทบสิ่งแวดล้อม | การปฏิบัติตามมาตรการป้องกันและแก้ไขผลกระทบสิ่งแวดล้อม | ปัญหา อุปสรรคและข้อเสนอแนะ |
|---|---|---|---|
| | (9) จัดให้มีการซ้อมอพยพหนีภัยของผู้ที่พักอาศัยและพนักงานในโครงการ หรือหากทางจังหวัดมีการฝึกซ้อมอพยพหนีภัย พนักงานของโครงการจะต้องเข้าร่วมการฝึกดังกล่าวด้วย เพื่อให้เกิดความเข้าใจ | ปฏิบัติตามมาตรการ โครงการฝึกซ้อมอพยพหนีภัยสัปดาห์ เพื่อให้เกิดความเข้าใจและปฏิบัติได้ถูกต้องเมื่อเกิดเหตุการณ์จริงขึ้น ซึ่งโครงการฝึกซ้อมไปเมื่อวันที่ 12 มกราคม 2567 | โครงการมีแผนดำเนินการเพื่อให้เป็นไปตามมาตรการกำหนด |

| องค์ประกอบสิ่งแวดล้อม / ผลกระทบต่อสิ่งแวดล้อม | มาตรการป้องกันและแก้ไขผลกระทบสิ่งแวดล้อม | การปฏิบัติตามมาตรการป้องกันและแก้ไขผลกระทบสิ่งแวดล้อม | ปัญหา อุปสรรคและข้อเสนอแนะ |
|---|---|---|---|
| | <p>และปฏิบัติได้ถูกต้องเมื่อเกิดเหตุการณ์จริงขึ้น โดยกำหนดให้ใช้แผนในการอพยพผู้อยู่อาศัยในอาคารออกนอกตัวอาคารเช่นเดียวกับแผนอพยพหนีไฟ และให้มีการซักซ้อมอย่างน้อยปีละ 1 ครั้ง</p> | | |

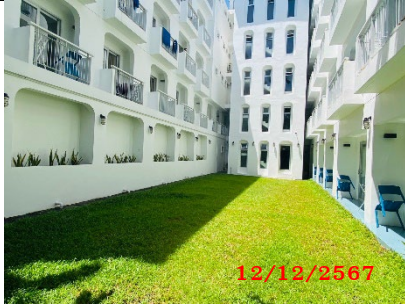
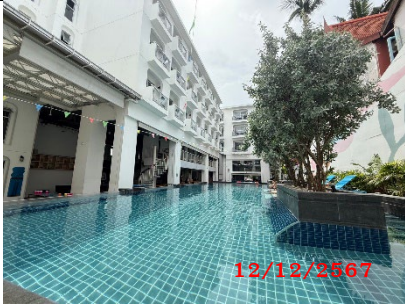
| องค์ประกอบสิ่งแวดล้อม / ผลกระทบต่อสิ่งแวดล้อม | มาตรการป้องกันและแก้ไขผลกระทบสิ่งแวดล้อม | การปฏิบัติตามมาตรการป้องกันและแก้ไขผลกระทบสิ่งแวดล้อม | ปัญหา อุปสรรคและข้อเสนอแนะ |
|---|---|---|---|
| | (2) จัดพื้นที่สีเขียวโดยรอบพื้นที่โครงการ รวมทั้งดูแลรักษาและเพิ่มพื้นที่สีเขียวบริเวณพื้นที่ว่างเพื่อให้ช่วยดูดซับมลสารที่เกิดจากยานพาหนะที่เข้ามาในพื้นที่โครงการ | ปฏิบัติตามมาตรการ โครงการพื้นที่สีเขียวโดยรอบพื้นที่โครงการ รวมทั้งดูแลรักษาและเพิ่มพื้นที่สีเขียวบริเวณพื้นที่ว่างเพื่อให้ช่วยดูดซับมลสารที่เกิดจากยานพาหนะที่เข้ามาในพื้นที่โครงการ | ไม่มีปัญหาและอุปสรรค |

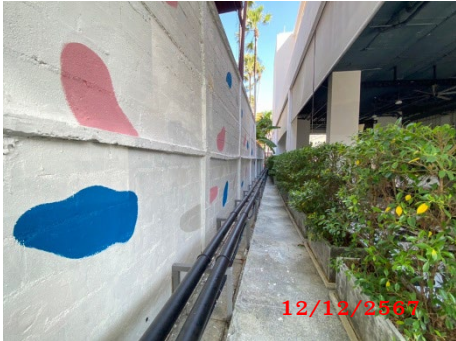
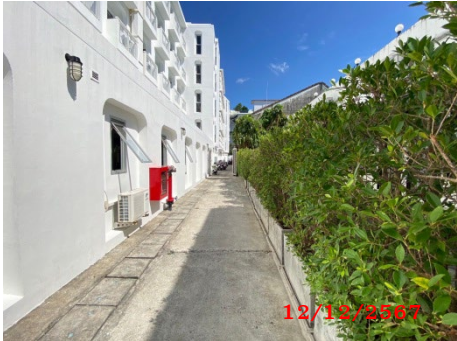
| องค์ประกอบสิ่งแวดล้อม / ผลกระทบต่อสิ่งแวดล้อม | มาตรการป้องกันและแก้ไขผลกระทบสิ่งแวดล้อม | การปฏิบัติตามมาตรการป้องกันและแก้ไขผลกระทบสิ่งแวดล้อม | ปัญหา อุปสรรคและข้อเสนอแนะ |
|---|---|---|---|
| | <p>(3) ปลุกต้นไม้ยืนต้นเป็นรั้วกันเสียงโดยรอบโครงการ</p> | <p>ปฏิบัติตามมาตรการ โครงการปลุกต้นไม้ยืนต้นเป็นรั้วกันเสียงโดยรอบโครงการ</p> | ไม่มีปัญหาและอุปสรรค |

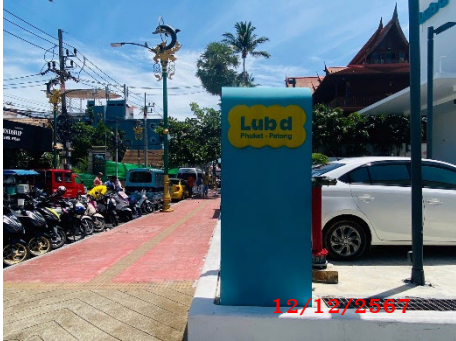
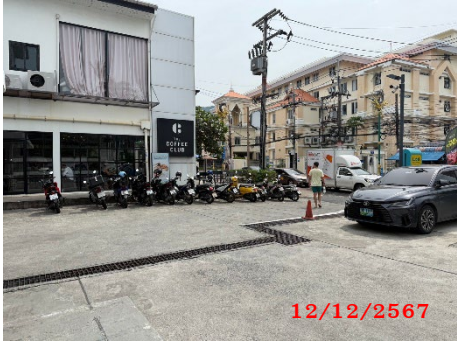
| องค์ประกอบสิ่งแวดล้อม / ผลกระทบต่อสิ่งแวดล้อม | มาตรการป้องกันและแก้ไขผลกระทบสิ่งแวดล้อม | การปฏิบัติตามมาตรการป้องกันและแก้ไขผลกระทบสิ่งแวดล้อม | ปัญหา อุปสรรคและข้อเสนอแนะ |
|---|---|---|---|
| 3.2 การคมนาคมขนส่ง | <p>(1) ติดตั้งป้ายโครงการ ลูกศรแสดงทิศทางบริเวณเข้า-ออกโครงการ ที่สามารถมองเห็นได้ชัดเจน และในระยะทางที่จะชะลอรถได้ทันก่อนเข้าสู่โครงการได้อย่างปลอดภัย</p> | <p>ปฏิบัติตามมาตรการ โครงการติดตั้งป้ายโครงการ ลูกศรแสดงทิศทางบริเวณเข้า-ออกโครงการ ที่สามารถมองเห็นได้ชัดเจน และในระยะทางที่จะชะลอรถได้ทันก่อนเข้าสู่โครงการได้อย่างปลอดภัย</p> | ไม่มีปัญหาและอุปสรรค |

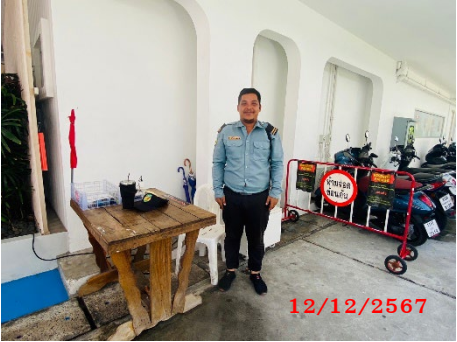
| องค์ประกอบสิ่งแวดล้อม / ผลกระทบต่อสิ่งแวดล้อม | มาตรการป้องกันและแก้ไขผลกระทบสิ่งแวดล้อม | การปฏิบัติตามมาตรการป้องกันและแก้ไขผลกระทบสิ่งแวดล้อม | ปัญหา อุปสรรคและข้อเสนอแนะ |
|---|---|---|---|
| | <p>2) ควบคุมการจราจรบริเวณทางเข้า-ออกพื้นที่โครงการ โดยจัดให้เจ้าหน้าที่รักษาความปลอดภัยคอยควบคุมดูแลและตรวจรถเข้า-ออกตลอดเวลา</p> | <p>ปฏิบัติตามมาตรการ โครงการมีเจ้าหน้าที่ รปภ. ควบคุมการจราจรบริเวณทางเข้า-ออกพื้นที่โครงการ และคอยควบคุมดูแลและตรวจรถเข้า-ออกตลอดเวลา</p> | <p>ไม่มีปัญหาและอุปสรรค</p> |

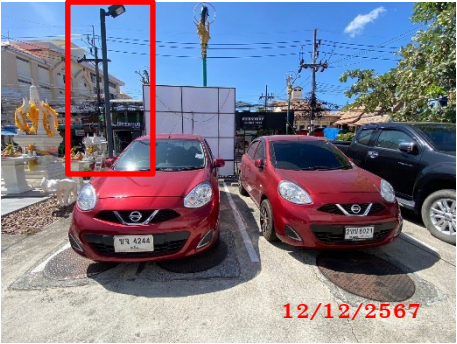
| องค์ประกอบสิ่งแวดล้อม / ผลกระทบต่อสิ่งแวดล้อม | มาตรการป้องกันและแก้ไขผลกระทบสิ่งแวดล้อม | การปฏิบัติตามมาตรการป้องกันและแก้ไขผลกระทบสิ่งแวดล้อม | ปัญหา อุปสรรคและข้อเสนอแนะ |
|---|---|---|---|
| | <p>(3) จัดให้มีระบบไฟฟ้าส่องสว่าง บริเวณทางเข้า-ออกโครงการ และทางจราจรให้เพียงพอ</p> | <p>ปฏิบัติตามมาตรการ โครงการจัดให้มีระบบไฟฟ้าส่องสว่าง บริเวณทางเข้า-ออกโครงการ และทางจราจรอย่างเพียงพอ</p> | <p>ไม่มีปัญหาและอุปสรรค</p> |

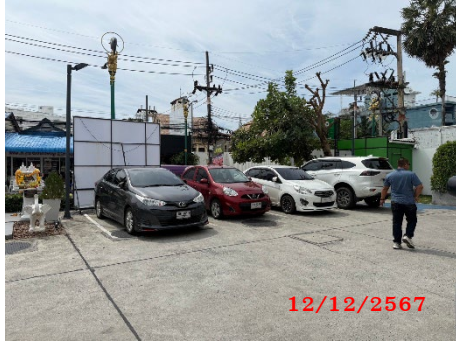
| องค์ประกอบสิ่งแวดล้อม / ผลกระทบต่อสิ่งแวดล้อม | มาตรการป้องกันและแก้ไขผลกระทบสิ่งแวดล้อม | การปฏิบัติตามมาตรการป้องกันและแก้ไขผลกระทบสิ่งแวดล้อม | ปัญหา อุปสรรคและข้อเสนอแนะ |
|---|---|---|---|
| | (4) โครงการจัดให้มีที่จอดรถยนต์ จำนวน 35 คัน ซึ่งเป็นไปตามกฎกระทรวง ฉบับที่ 7 (พ.ศ.2517) และกฎกระทรวงฉบับที่ 64 (พ.ศ.2555) และเพียงพอต่อผู้พักอาศัยและการใช้บริการต่างๆ เพื่อเป็นการป้องกันไม่ให้เกิดของผู้พักอาศัยในโครงการ จอดกีดขวางเส้นทางจราจร | ไม่ปฏิบัติตามมาตรการ<br> | ตั้งแต่โรงแรมเปิดดำเนินการ โครงการไม่เคยประสบปัญหาเรื่องรถที่จอดไม่เพียงพอ |

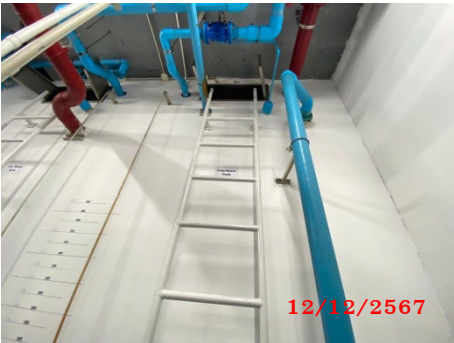
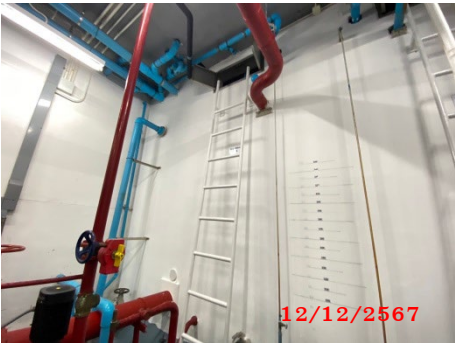
| องค์ประกอบสิ่งแวดล้อม / ผลกระทบต่อสิ่งแวดล้อม | มาตรการป้องกันและแก้ไขผลกระทบสิ่งแวดล้อม | การปฏิบัติตามมาตรการป้องกันและแก้ไขผลกระทบสิ่งแวดล้อม | ปัญหา อุปสรรคและข้อเสนอแนะ |
|---|---|---|---|
| | <p>สามารถสำรองน้ำไว้ใช้ได้ประมาณ 4 วัน</p> | <p>ลูกบาศก์เมตร รวมปริมาตรกักเก็บ 965 ลูกบาศก์เมตร ซึ่งสามารถสำรองน้ำไว้ใช้ได้มากกว่า 4 วัน</p> | |

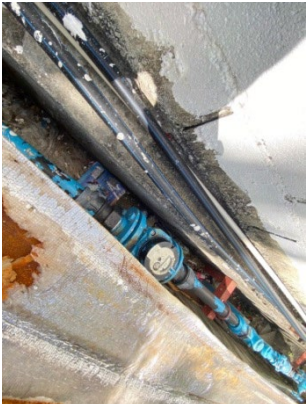
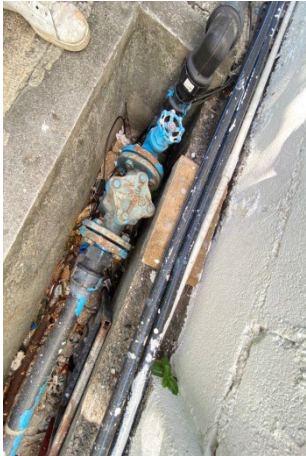
| องค์ประกอบสิ่งแวดล้อม / ผลกระทบต่อสิ่งแวดล้อม | มาตรการป้องกันและแก้ไขผลกระทบสิ่งแวดล้อม | การปฏิบัติตามมาตรการป้องกันและแก้ไขผลกระทบสิ่งแวดล้อม | ปัญหา อุปสรรคและข้อเสนอแนะ |
|---|---|---|---|
| | <p>(2) จัดให้มีที่รองรับน้ำประปา เข้าสู่ถังเก็บน้ำคอนกรีตเสริมเหล็กใต้ดินจากนั้นจะสูบน้ำด้วยเครื่องสูบน้ำชนิดเพิ่มแรงดัน ก่อนแจกจ่ายน้ำไปยังส่วนต่างๆ ของอาคาร</p> | <p>ปฏิบัติตามมาตรการ โครงการมีที่รองรับน้ำประปา เข้าสู่ถังเก็บน้ำคอนกรีตเสริมเหล็กใต้ดิน ผ่านระบบกรองน้ำจากนั้นจะสูบน้ำด้วยเครื่องสูบน้ำชนิดเพิ่มแรงดัน ก่อนแจกจ่ายน้ำไปยังส่วนต่างๆ ของอาคาร</p> | <p>ไม่มีปัญหาและอุปสรรค</p> |

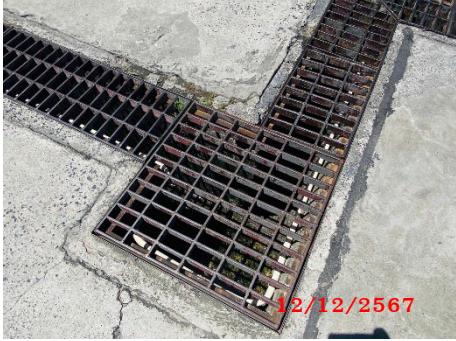
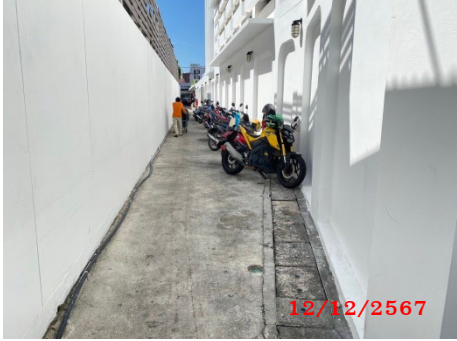
| องค์ประกอบสิ่งแวดล้อม / ผลกระทบต่อสิ่งแวดล้อม | มาตรการป้องกันและแก้ไขผลกระทบสิ่งแวดล้อม | การปฏิบัติตามมาตรการป้องกันและแก้ไขผลกระทบสิ่งแวดล้อม | ปัญหา อุปสรรคและข้อเสนอแนะ |
|---|---|---|---|
| | (4) ออกแบบให้มีบ่อดักน้ำ และติดตั้งตะแกรงดักมูลฝอย บริเวณจุดระบายน้ำออกจากท่อระบายของโครงการ | ปฏิบัติตามมาตรการ โครงการมีบ่อดักน้ำ และติดตั้งตะแกรงดักมูลฝอย บริเวณจุดระบายน้ำออกจากท่อระบายของโครงการ | ไม่มีปัญหาและอุปสรรค |

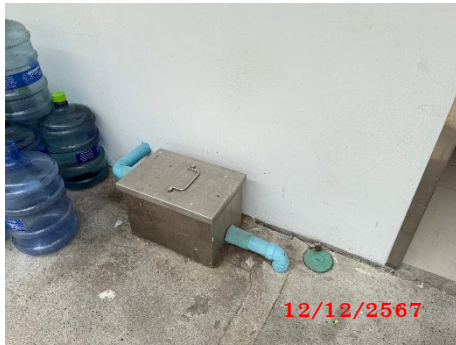
| องค์ประกอบสิ่งแวดล้อม / ผลกระทบต่อสิ่งแวดล้อม | มาตรการป้องกันและแก้ไขผลกระทบสิ่งแวดล้อม | การปฏิบัติตามมาตรการป้องกันและแก้ไขผลกระทบสิ่งแวดล้อม | ปัญหา อุปสรรคและข้อเสนอแนะ |
|---|---|---|---|
| | (4) จัดให้มีพนักงานดูแลถังดักไขมันรวม โดยดักไขมันออกตามความจำเป็นทุกสัปดาห์ นอกจากนี้ จะล้างถังดักไขมันทุก 6 เดือน เพื่อให้การทำงานของถังดักไขมันมีประสิทธิภาพ โดยกากไขมันที่ต้องกำจัดจะนำไปตากแห้ง ก่อนรวบรวมให้เทศบาลเมืองป่าตองเก็บขนไปกำจัดต่อไป | ปฏิบัติตามมาตรการ โครงการมีเจ้าหน้าที่ดูแลถังดักไขมัน และหมั่นดักไขมันทิ้งอย่างสม่ำเสมอ<br> | ไม่มีปัญหาและอุปสรรค |

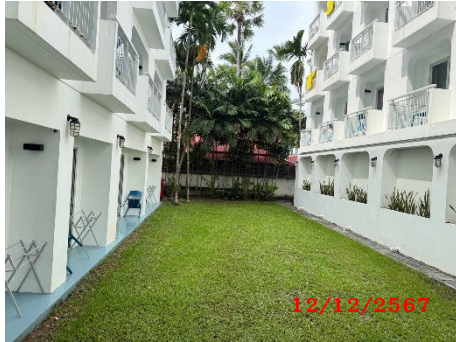
| องค์ประกอบสิ่งแวดล้อม / ผลกระทบต่อสิ่งแวดล้อม | มาตรการป้องกันและแก้ไขผลกระทบสิ่งแวดล้อม | การปฏิบัติตามมาตรการป้องกันและแก้ไขผลกระทบสิ่งแวดล้อม | ปัญหา อุปสรรคและข้อเสนอแนะ |
|---|---|---|---|
| | (6) โครงการจัดให้มีพื้นที่สีเขียวที่ใช้ในการกำจัดก๊าซมีเทนไม่น้อยกว่า 10.2 ตารางเมตร | ปฏิบัติตามมาตรการ โครงการจัดให้มีพื้นที่สีเขียวที่ใช้ในการกำจัดก๊าซมีเทน<br> | ไม่มีปัญหาและอุปสรรค |

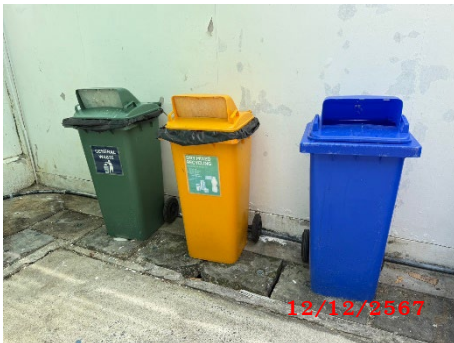
| องค์ประกอบสิ่งแวดล้อม / ผลกระทบต่อสิ่งแวดล้อม | มาตรการป้องกันและแก้ไขผลกระทบสิ่งแวดล้อม | การปฏิบัติตามมาตรการป้องกันและแก้ไขผลกระทบสิ่งแวดล้อม | ปัญหา อุปสรรคและข้อเสนอแนะ |
|---|---|---|---|
| 3.6 การจัดการขยะมูลฝอย | <p>(1) จัดตั้งรองรับขยะมูลฝอยไว้ในทุกห้องพัก ขนาด 5 ลิตร จำนวน 1 ถัง/ห้อง และพื้นที่ส่วนกลางต่างๆ เช่น สำนักงาน ห้องครัวและร้านอาหาร ห้องประชุม ห้องออกกำลังกาย และพื้นที่ส่วนบริการอื่นๆ เป็นต้น โดยจัดให้มีถังขยะย่อยขนาด 50 ลิตร แบบมีฝาปิดมิดชิดไว้รองรับขยะอย่างเพียงพอ แยกเป็นถังขยะเปียกและถังขยะแห้ง</p> | <p>ปฏิบัติตามมาตรการ โครงการจัดให้มีถังรองรับขยะมูลฝอยไว้ในทุกห้องพัก และพื้นที่ส่วนกลางต่างๆ</p> | <p>ไม่มีปัญหาและอุปสรรค</p> |

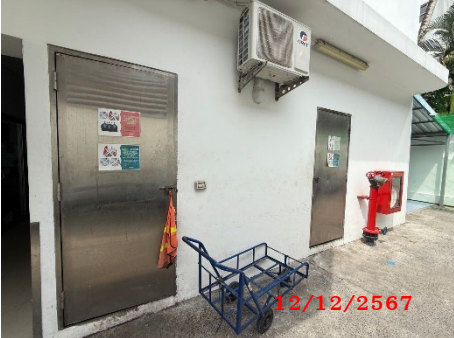
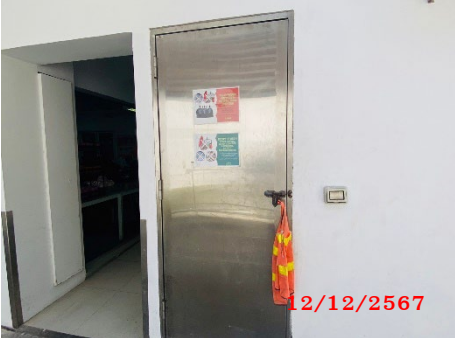
| องค์ประกอบสิ่งแวดล้อม / ผลกระทบต่อสิ่งแวดล้อม | มาตรการป้องกันและแก้ไขผลกระทบสิ่งแวดล้อม | การปฏิบัติตามมาตรการป้องกันและแก้ไขผลกระทบสิ่งแวดล้อม | ปัญหา อุปสรรคและข้อเสนอแนะ |
|---|---|---|---|
| | <p>(2) จัดให้มีห้องพักขยะรวมแบ่งออกเป็น 3 ห้อง เพื่อรองรับขยะเปียก ขยะแห้ง และขยะรีไซเคิล/ขยะอันตราย ซึ่งสามารถรองรับขยะมูลฝอยของโครงการได้ 6 วัน โดยโครงการจะประสานงานกับหน่วยงานเอกชนที่ขึ้นทะเบียนกับเทศบาลเมืองป่าตองให้เข้ามาดำเนินการเก็บขนขยะไปกำจัดต่อไป</p> | <p>ปฏิบัติตามมาตรการ โครงการมีห้องพักขยะรวมแบ่งออกเป็น 3 ห้อง เพื่อรองรับขยะเปียก ขยะแห้ง และขยะรีไซเคิล/ขยะอันตราย</p> | <p>ไม่มีปัญหาและอุปสรรค</p> |

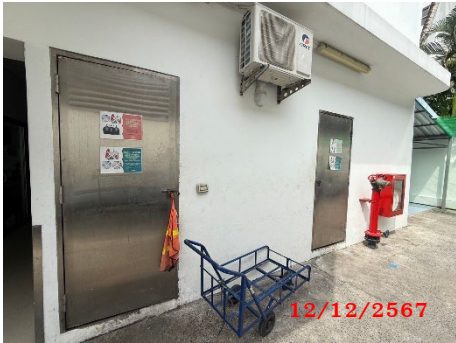
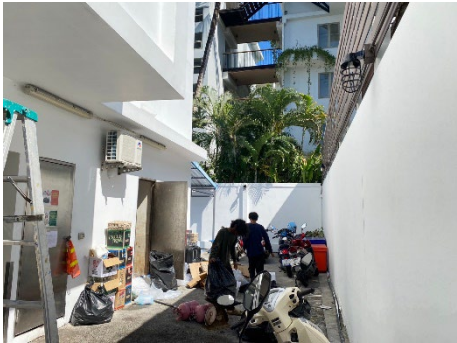
| องค์ประกอบสิ่งแวดล้อม / ผลกระทบต่อสิ่งแวดล้อม | มาตรการป้องกันและแก้ไขผลกระทบสิ่งแวดล้อม | การปฏิบัติตามมาตรการป้องกันและแก้ไขผลกระทบสิ่งแวดล้อม | ปัญหา อุปสรรคและข้อเสนอแนะ |
|---|---|---|---|
| | (4) ทำความสะอาดห้องพักขยะรวมทุกครั้งหลังจากรถมาเก็บขยะ เพื่อป้องกันกลิ่นรบกวน และน้ำเสียที่เกิดจากการทำความสะอาดห้องพักขยะรวมจะรวบรวมเข้าสู่ระบบบำบัดน้ำเสียสำเร็จรูปของโครงการเพื่อบำบัดต่อไป<br> | ปฏิบัติตามมาตรการ โครงการทำความสะอาดห้องพักขยะรวมทุกครั้งหลังจากรถมาเก็บขยะ เพื่อป้องกันกลิ่นรบกวน และน้ำเสียที่เกิดจากการทำความสะอาดห้องพักขยะรวมจะรวบรวมเข้าสู่ระบบบำบัดน้ำเสียสำเร็จรูปของโครงการ<br> | ไม่มีปัญหาและอุปสรรค |

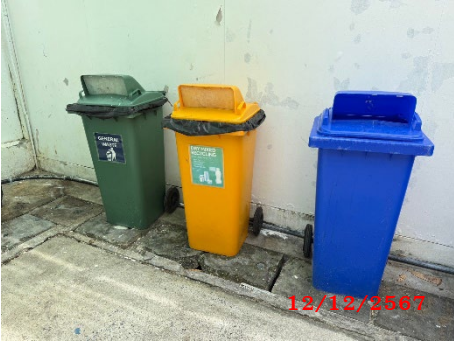
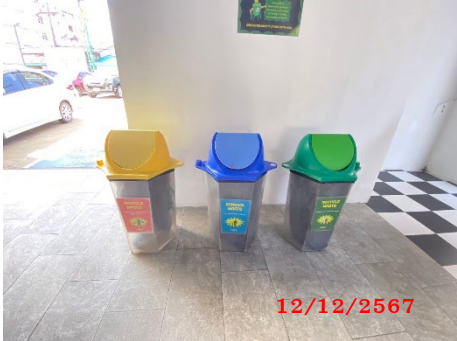
| องค์ประกอบสิ่งแวดล้อม / ผลกระทบต่อสิ่งแวดล้อม | มาตรการป้องกันและแก้ไขผลกระทบสิ่งแวดล้อม | การปฏิบัติตามมาตรการป้องกันและแก้ไขผลกระทบสิ่งแวดล้อม | ปัญหา อุปสรรคและข้อเสนอแนะ |
|---|---|---|---|
| | <p>(6) รมรณคใ้ผู้เข้าพักทั้งขยะลงถึงรอรับมุลฝอยที่ทางโครงการจัดเตรียมให้เท่านั้น โดยแยกเป็นขยะเปียก ขยะแห้ง และขยะรีไซเคิล</p> <p>12/12/2567</p> | <p>ปฏิบัติตามมาตรการ โครงการรณคใ้ผู้เข้าพักทั้งขยะลงถึงรอรับมุลฝอยที่ทางโครงการจัดเตรียมให้เท่านั้น โดยแยกเป็นขยะเปียก ขยะแห้ง และขยะรีไซเคิล</p> <p>12/12/2567</p> | ไม่มีปัญหาและอุปสรรค |

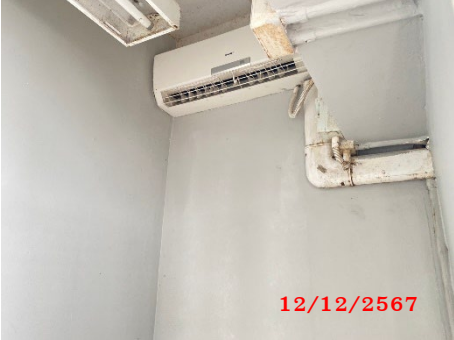
| องค์ประกอบสิ่งแวดล้อม / ผลกระทบต่อสิ่งแวดล้อม | มาตรการป้องกันและแก้ไขผลกระทบสิ่งแวดล้อม | การปฏิบัติตามมาตรการป้องกันและแก้ไขผลกระทบสิ่งแวดล้อม | ปัญหา อุปสรรคและข้อเสนอแนะ |
|---|---|---|---|
| | <p>(7) ระบบห้องพักขยะจะต้องเป็นระบบปิด</p> <p>12/12/2567</p> | <p>ปฏิบัติตามมาตรการ ห้องพักขยะของโครงการเป็นระบบปิด</p> <p>12/12/2567</p> | ไม่มีปัญหาและอุปสรรค |

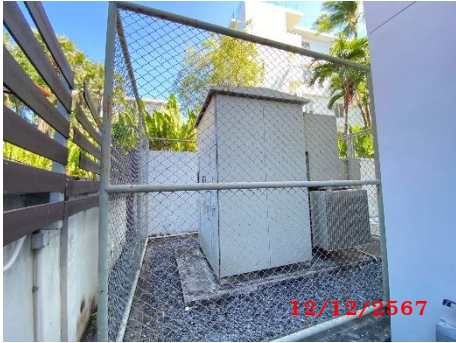
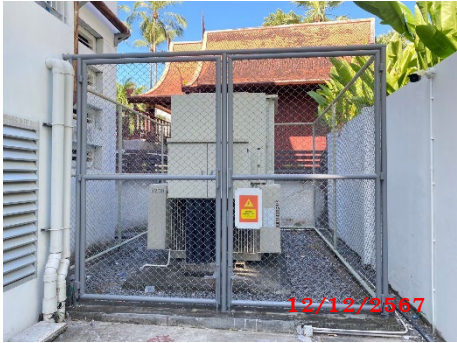
| องค์ประกอบสิ่งแวดล้อม / ผลกระทบต่อสิ่งแวดล้อม | มาตรการป้องกันและแก้ไขผลกระทบสิ่งแวดล้อม | การปฏิบัติตามมาตรการป้องกันและแก้ไขผลกระทบสิ่งแวดล้อม | ปัญหา อุปสรรคและข้อเสนอแนะ |
|---|---|---|---|
| 3.7 ไฟฟ้า | <p>(1) ติดตั้งหม้อแปลงไฟฟ้าชนิดน้ำมัน (Oil Immerse Type Transformers) ขนาด 800 kVA จำนวน 1 ชุด เพื่อลดแรงดันต่ำเข้าสู่แผงจ่ายไฟฟ้าหลัก (Main Distribution Board : MDB) โดยโครงการจะรับกระแสไฟฟ้าผ่านหม้อแปลง ก่อนแปลงไฟฟ้าแรงสูง ขนาด 33kV เป็น 400/230 V เพื่อจ่ายไฟฟ้าไปยังแต่ละอาคาร</p> | <p>ปฏิบัติตามมาตรการ โครงการติดตั้งหม้อแปลงไฟฟ้าชนิดน้ำมัน (Oil Immerse Type Transformers) ขนาด 800 kVA จำนวน 1 ชุด เพื่อลดแรงดันต่ำเข้าสู่แผงจ่ายไฟฟ้าหลัก (Main Distribution Board : MDB) โดยโครงการจะรับกระแสไฟฟ้าผ่านหม้อแปลง ก่อนแปลงไฟฟ้าแรงสูง ขนาด 33kV เป็น 400/230 V เพื่อจ่ายไฟฟ้าไปยังแต่ละอาคาร</p> | ไม่มีปัญหาและอุปสรรค |

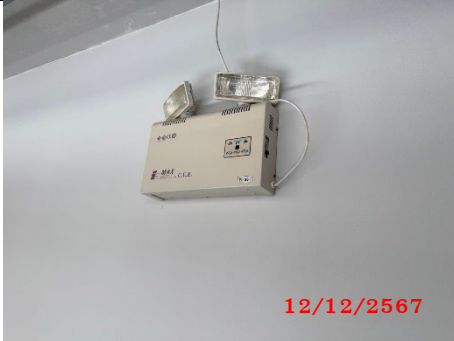
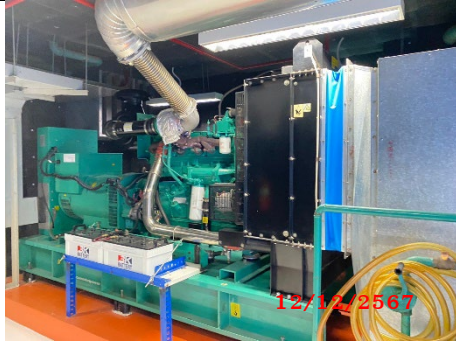
| องค์ประกอบสิ่งแวดล้อม / ผลกระทบต่อสิ่งแวดล้อม | มาตรการป้องกันและแก้ไขผลกระทบสิ่งแวดล้อม | การปฏิบัติตามมาตรการป้องกันและแก้ไขผลกระทบสิ่งแวดล้อม | ปัญหา อุปสรรคและข้อเสนอแนะ |
|---|---|---|---|
| | <p>(2) จัดให้มีเครื่องกำเนิดไฟฟ้าสำรอง ขนาด 800 kVA จำนวน 1 เครื่อง เพื่ออำนวยความสะดวกและความปลอดภัยแก่ผู้ใช้บริการ โดยจ่ายไฟฟ้าให้ระบบที่มีความสำคัญได้อย่างเพียงพอ</p> | <p>ปฏิบัติตามมาตรการ โครงการมีเครื่องกำเนิดไฟฟ้าสำรอง ขนาด 800 kVA จำนวน 1 เครื่อง เพื่ออำนวยความสะดวกและความปลอดภัยแก่ผู้ใช้บริการ</p> | ไม่มีปัญหาและอุปสรรค |

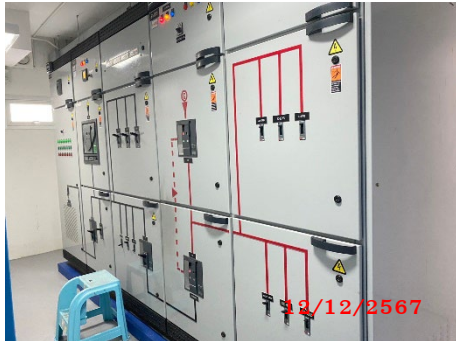
| องค์ประกอบสิ่งแวดล้อม / ผลกระทบต่อสิ่งแวดล้อม | มาตรการป้องกันและแก้ไขผลกระทบสิ่งแวดล้อม | การปฏิบัติตามมาตรการป้องกันและแก้ไขผลกระทบสิ่งแวดล้อม | ปัญหา อุปสรรคและข้อเสนอแนะ |
|---|---|---|---|
| | (3) ติดตั้ง Circuit Breaker : CB ต้านแรงดันต่ำ ซึ่งทำหน้าที่ตัดกระแสไฟฟ้าที่มีค่าสูงจากการลัดวงจรได้ | ปฏิบัติตามมาตรการ โครงการติดตั้ง Circuit Breaker : CB ต้านแรงดันต่ำ ซึ่งทำหน้าที่ตัดกระแสไฟฟ้าที่มีค่าสูงจากการลัดวงจรได้<br><br>12/12/2567 | ไม่มีปัญหาและอุปสรรค |

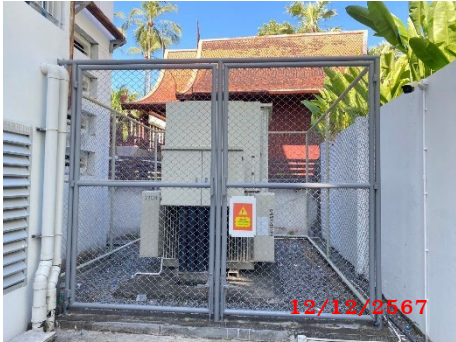
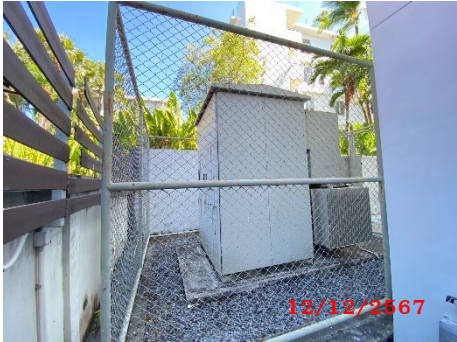
| องค์ประกอบสิ่งแวดล้อม / ผลกระทบต่อสิ่งแวดล้อม | มาตรการป้องกันและแก้ไขผลกระทบสิ่งแวดล้อม | การปฏิบัติตามมาตรการป้องกันและแก้ไขผลกระทบสิ่งแวดล้อม | ปัญหา อุปสรรคและข้อเสนอแนะ |
|---|---|---|---|
| | (5) จัดให้มีรั้วตาข่ายเหล็กทาสี สีส้มประมาณ 2 เมตร รอบหม้อแปลง<br> | ปฏิบัติตามมาตรการ โครงการมีรั้วตาข่ายเหล็กทาสี สีส้มประมาณ 2 เมตร รอบหม้อแปลง<br> | ไม่มีปัญหาและอุปสรรค |

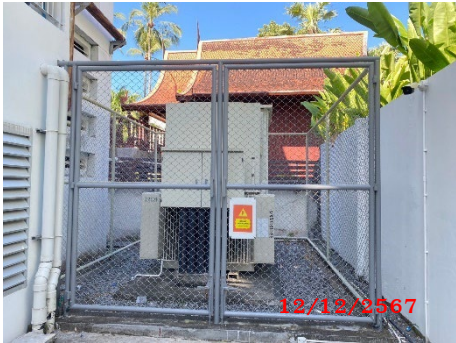
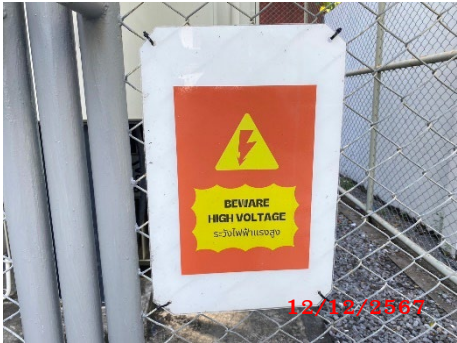
| องค์ประกอบสิ่งแวดล้อม / ผลกระทบต่อสิ่งแวดล้อม | มาตรการป้องกันและแก้ไขผลกระทบสิ่งแวดล้อม | การปฏิบัติตามมาตรการป้องกันและแก้ไขผลกระทบสิ่งแวดล้อม | ปัญหา อุปสรรคและข้อเสนอแนะ |
|---|---|---|---|
| | (6) จัดให้มีแผ่นป้ายหรือสัญลักษณ์เตือนให้ระวังอันตรายจากไฟฟ้าแรงสูงติดตั้งไว้ในบริเวณที่เห็นได้ชัดเจน<br> | ปฏิบัติตามมาตรการ โครงการแผ่นป้ายหรือสัญลักษณ์เตือนให้ระวังอันตรายจากไฟฟ้าแรงสูงติดตั้งไว้ในบริเวณที่เห็นได้ชัดเจน<br> | ไม่มีปัญหาและอุปสรรค |

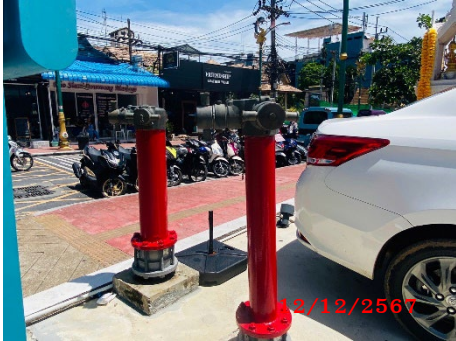
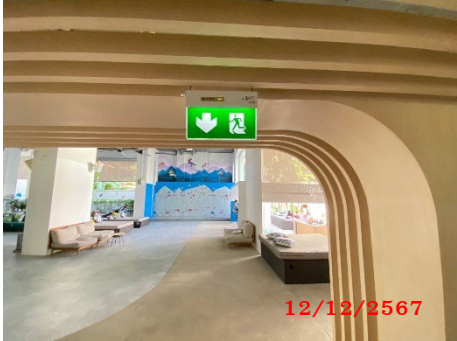
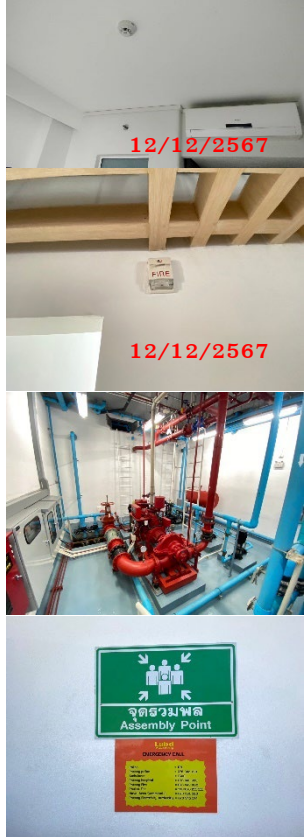
| องค์ประกอบสิ่งแวดล้อม / ผลกระทบต่อสิ่งแวดล้อม | มาตรการป้องกันและแก้ไขผลกระทบสิ่งแวดล้อม | การปฏิบัติตามมาตรการป้องกันและแก้ไขผลกระทบสิ่งแวดล้อม | ปัญหา อุปสรรคและข้อเสนอแนะ |
|---|---|---|---|
| <p>3.8 การป้องกันอัคคีภัย</p> | <p>(1) จัดให้มีระบบป้องกันและแจ้งเตือนอัคคีภัยของโครงการให้เป็นไปตามข้อกำหนดของกฎกระทรวงฉบับที่ 39 (พ.ศ.2537) ฉบับที่ 47 (พ.ศ.2540) และฉบับที่ 55 (พ.ศ.2543) ออกตามความในพระราชบัญญัติควบคุมอาคาร พ.ศ. 2522</p> | <p>ปฏิบัติตามมาตรการ โครงการมีระบบป้องกันและแจ้งเตือนอัคคีภัยของโครงการให้เป็นไปตามข้อกำหนดของกฎกระทรวงฉบับที่ 39 (พ.ศ.2537) ฉบับที่ 47 (พ.ศ. 2540) และฉบับที่ 55 (พ.ศ.2543) ออกตามความในพระราชบัญญัติควบคุมอาคาร พ.ศ. 2522</p> | <p>ไม่มีปัญหาและอุปสรรค</p> |

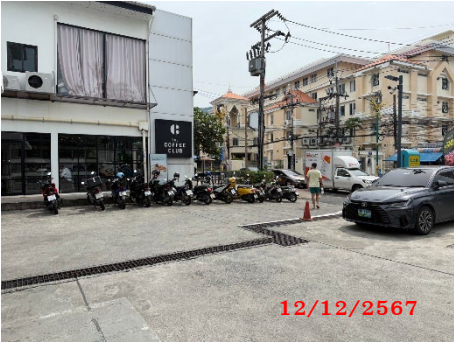
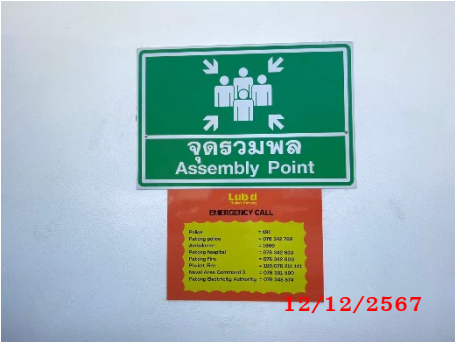
| องค์ประกอบสิ่งแวดล้อม / ผลกระทบต่อสิ่งแวดล้อม | มาตรการป้องกันและแก้ไขผลกระทบสิ่งแวดล้อม | การปฏิบัติตามมาตรการป้องกันและแก้ไขผลกระทบสิ่งแวดล้อม | ปัญหา อุปสรรคและข้อเสนอแนะ |
|---|---|---|---|
| | <p>324.60 ตารางเมตร คิดเป็นสัดส่วนของพื้นที่จุดรวมพลต่อผู้พักอาศัยภายในโครงการเท่ากับ 0.72 ตารางเมตร/คน หรือ 1.38 คน/ตารางเมตร เมื่อคิดผู้อยู่อาศัยในโครงการสูงสุด 448 คน (รวมจำนวนพนักงาน)</p> | <p>1 จุด</p> | |

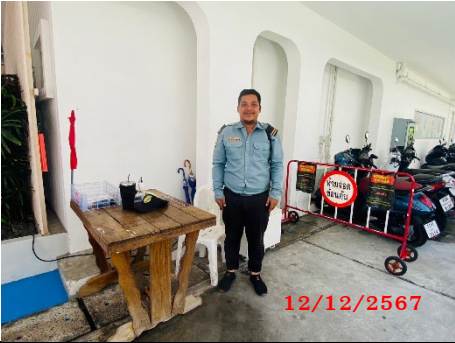
| องค์ประกอบสิ่งแวดล้อม / ผลกระทบต่อสิ่งแวดล้อม | มาตรการป้องกันและแก้ไขผลกระทบสิ่งแวดล้อม | การปฏิบัติตามมาตรการป้องกันและแก้ไขผลกระทบสิ่งแวดล้อม | ปัญหา อุปสรรคและข้อเสนอแนะ |
|---|---|---|---|
| | <p>(5) จัดให้มีพนักงานรักษาความปลอดภัย เพื่อดูแลความปลอดภัยในพื้นที่โครงการ</p> | <p>ปฏิบัติตามมาตรการ โครงการมีเจ้าหน้าที่ รปภ. ดูแลความปลอดภัยในพื้นที่โครงการตลอด 24 ชั่วโมง</p> | <p>ไม่มีปัญหาและอุปสรรค</p> |

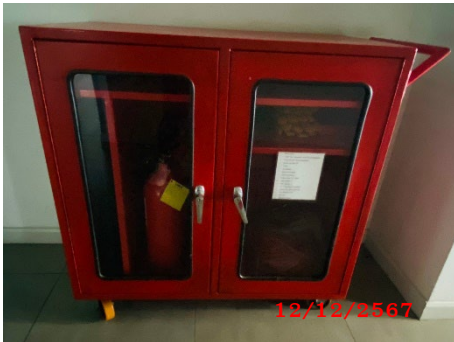
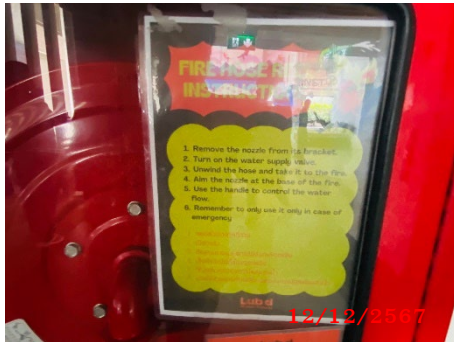
| องค์ประกอบสิ่งแวดล้อม / ผลกระทบต่อสิ่งแวดล้อม | มาตรการป้องกันและแก้ไขผลกระทบสิ่งแวดล้อม | การปฏิบัติตามมาตรการป้องกันและแก้ไขผลกระทบสิ่งแวดล้อม | ปัญหา อุปสรรคและข้อเสนอแนะ |
|---|---|---|---|
| | <p>(6) ติดป้ายแสดงวิธีการใช้อุปกรณ์ดับเพลิงอย่างชัดเจนที่จุดติดตั้งทุกจุด</p> | <p>ปฏิบัติตามมาตรการ โครงการติดป้ายแสดงวิธีการใช้อุปกรณ์ดับเพลิงอย่างชัดเจนที่จุดติดตั้งทุกจุด</p> | ไม่มีปัญหาและอุปสรรค |

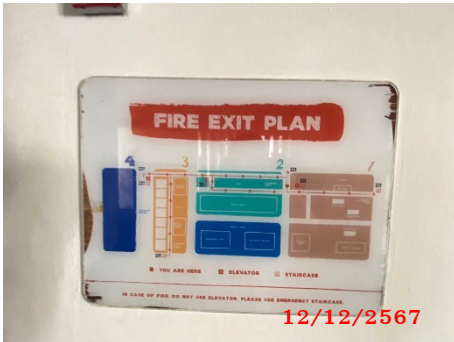
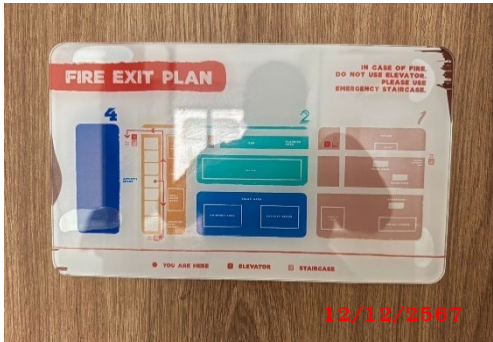
| องค์ประกอบสิ่งแวดล้อม / ผลกระทบต่อสิ่งแวดล้อม | มาตรการป้องกันและแก้ไขผลกระทบสิ่งแวดล้อม | การปฏิบัติตามมาตรการป้องกันและแก้ไขผลกระทบสิ่งแวดล้อม | ปัญหา อุปสรรคและข้อเสนอแนะ |
|---|---|---|---|
| | <p>(7) จัดทำผังเส้นทางการอพยพหนีไฟ ไปยังจุดรวมพล ติดไว้บริเวณทางเดินในอาคาร</p> | <p>ปฏิบัติตามมาตรการ โครงการจัดทำผังเส้นทางการอพยพหนีไฟ ไปยังจุดรวมพล ติดไว้บริเวณทางเดินในอาคาร</p> | ไม่มีปัญหาและอุปสรรค |

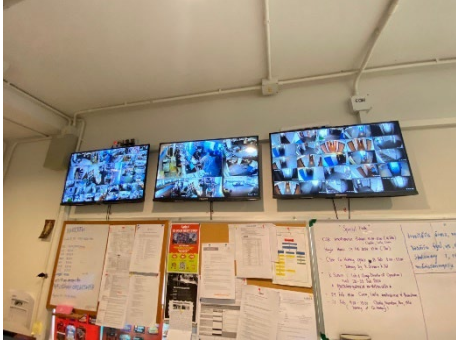
| องค์ประกอบสิ่งแวดล้อม / ผลกระทบต่อสิ่งแวดล้อม | มาตรการป้องกันและแก้ไขผลกระทบสิ่งแวดล้อม | การปฏิบัติตามมาตรการป้องกันและแก้ไขผลกระทบสิ่งแวดล้อม | ปัญหา อุปสรรคและข้อเสนอแนะ |
|---|---|---|---|
| | <p>(3) โครงการจัดให้มีระบบโทรทัศน์วงจรปิด (Closed Circuit Television System : CCTV)</p> | <p>ปฏิบัติตามมาตรการ โครงการติดตั้งระบบโทรทัศน์วงจรปิด ทั่วทั้งบริเวณโครงการ</p> | ไม่มีปัญหาและอุปสรรค |

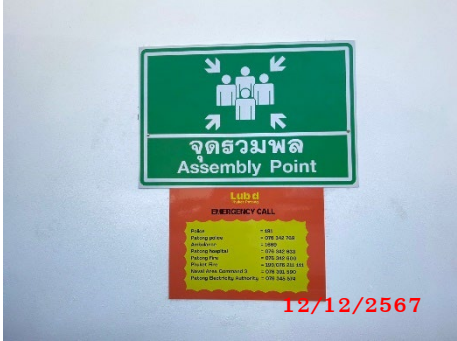
| องค์ประกอบสิ่งแวดล้อม / ผลกระทบต่อสิ่งแวดล้อม | มาตรการป้องกันและแก้ไขผลกระทบสิ่งแวดล้อม | การปฏิบัติตามมาตรการป้องกันและแก้ไขผลกระทบสิ่งแวดล้อม | ปัญหา อุปสรรคและข้อเสนอแนะ |
|---|---|---|---|
| | <p>เจ้าหน้าที่โครงการหรือหน่วยงานราชการที่เกี่ยวข้องไว้อย่างชัดเจนในทุกชั้นในกรณีที่เกิดอัคคีภัย</p> | <p>โทรศัพท์ฉุกเฉินของเจ้าหน้าที่โครงการหรือหน่วยงานราชการที่เกี่ยวข้องไว้อย่างชัดเจน</p> | |

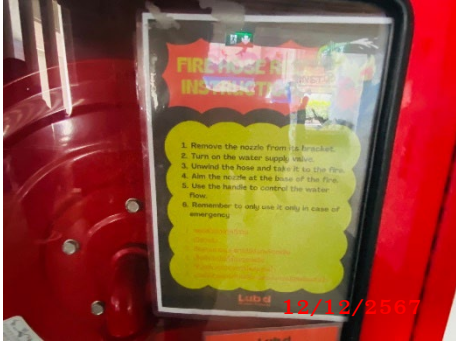
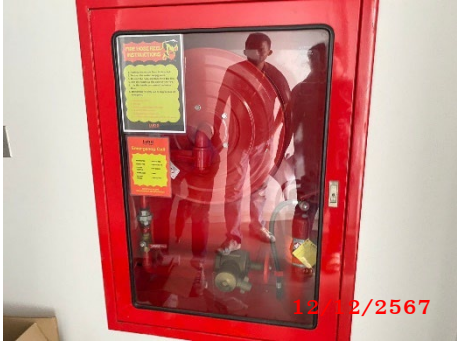
| องค์ประกอบสิ่งแวดล้อม / ผลกระทบต่อสิ่งแวดล้อม | มาตรการป้องกันและแก้ไขผลกระทบสิ่งแวดล้อม | การปฏิบัติตามมาตรการป้องกันและแก้ไขผลกระทบสิ่งแวดล้อม | ปัญหา อุปสรรคและข้อเสนอแนะ |
|---|---|---|---|
| | <p>(5) ติดป้ายแนะนำการใช้อุปกรณ์แต่ละตัว ไว้บริเวณที่ติดตั้งอุปกรณ์นั้น เพื่อให้ผู้อยู่อาศัยสามารถนำมาใช้งานได้ทันที</p> | <p>ปฏิบัติตามมาตรการ โครงการติดป้ายแนะนำการใช้ อุปกรณ์แต่ละตัว ไว้บริเวณที่ติดตั้งอุปกรณ์นั้น</p> | ไม่มีปัญหาและอุปสรรค |

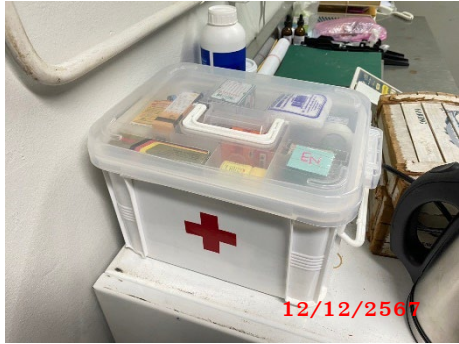
| องค์ประกอบสิ่งแวดล้อม / ผลกระทบต่อสิ่งแวดล้อม | มาตรการป้องกันและแก้ไขผลกระทบสิ่งแวดล้อม | การปฏิบัติตามมาตรการป้องกันและแก้ไขผลกระทบสิ่งแวดล้อม | ปัญหา อุปสรรคและข้อเสนอแนะ |
|---|---|---|---|
| | (6) จัดเตรียมเครื่องมือปฐมพยาบาลเบื้องต้น พร้อมทั้งเตรียมพร้อมประสานงานกับโรงพยาบาล เพื่อนำผู้ได้รับบาดเจ็บส่งโรงพยาบาล หากเกิดอุบัติเหตุรุนแรง | ปฏิบัติตามมาตรการ โครงการจัดเตรียมเครื่องมือปฐมพยาบาลเบื้องต้น พร้อมทั้งเตรียมพร้อมประสานงานกับโรงพยาบาลเพื่อนำผู้ได้รับบาดเจ็บส่งโรงพยาบาล หากเกิดอุบัติเหตุรุนแรง<br> | ไม่มีปัญหาและอุปสรรค |

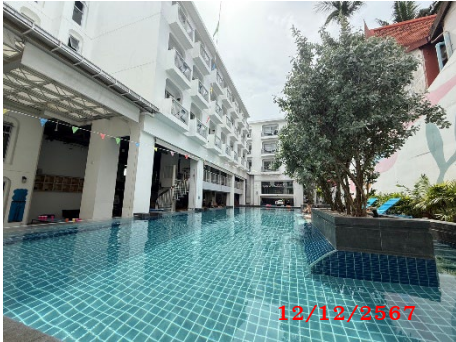
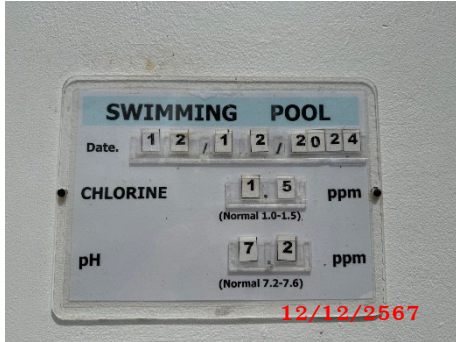
| องค์ประกอบสิ่งแวดล้อม / ผลกระทบต่อสิ่งแวดล้อม | มาตรการป้องกันและแก้ไขผลกระทบสิ่งแวดล้อม | การปฏิบัติตามมาตรการป้องกันและแก้ไขผลกระทบสิ่งแวดล้อม | ปัญหา อุปสรรคและข้อเสนอแนะ |
|---|---|---|---|
| 4.3 การจัดการสระว่ายน้ำและร้านอาหาร<br>มาตรการป้องกันและแก้ไข สระว่ายน้ำ | (1) ตำแหน่งที่ตั้งของสระว่ายน้ำออกแบบให้อยู่ห่างจากห้องพักขะรวม<br> | ปฏิบัติตามมาตรการ สระว่ายน้ำของโครงการตั้งอยู่ห่างจากห้องพักขะรวม<br> | ไม่มีปัญหาและอุปสรรค |

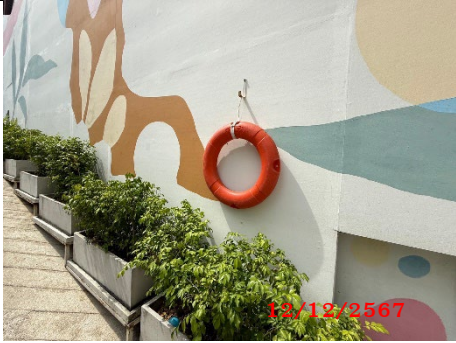
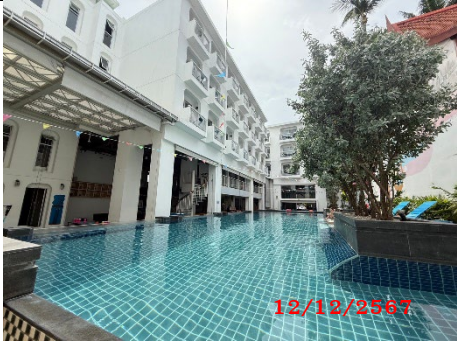
| องค์ประกอบสิ่งแวดล้อม / ผลกระทบต่อสิ่งแวดล้อม | มาตรการป้องกันและแก้ไขผลกระทบสิ่งแวดล้อม | การปฏิบัติตามมาตรการป้องกันและแก้ไขผลกระทบสิ่งแวดล้อม | ปัญหา อุปสรรคและข้อเสนอแนะ |
|---|---|---|---|
| | (4) โครงสร้างของสระว่ายน้ำสร้างด้วยคอนกรีตเสริมเหล็ก หรือวัสดุที่มีความมั่นคงแข็งแรง ชีมน้ำไม่ได้ ผนังเรียบ อยู่ในสภาพดี ทำความสะอาดง่าย | ปฏิบัติตามมาตรการ โครงสร้างของสระว่ายน้ำสร้างด้วยคอนกรีตเสริมเหล็ก ชีมน้ำไม่ได้ ผนังเรียบ อยู่ในสภาพดี ทำความสะอาดง่าย | ไม่มีปัญหาและอุปสรรค |
| | (5) จัดให้มีรางระบายน้ำล้นมีฝาปิดรอบสระว่ายน้ำไม่เป็นสนิม แข็งแรง ทำความสะอาดง่าย อยู่ในสภาพดี และไม่มีน้ำล้นออกจากราง | ปฏิบัติตามมาตรการ โครงการจัดให้มีรางระบายน้ำล้นมีฝาปิดรอบสระว่ายน้ำ ไม่เป็นสนิม แข็งแรง ทำความสะอาดง่าย อยู่ในสภาพดี และไม่มีน้ำล้นออกจากราง | ไม่มีปัญหาและอุปสรรค |
