รายงานผลการปฏิบัติตาม
มาตรการป้องกันแก้ไขผลกระทบสิ่งแวดล้อม
และมาตรการติดตามตรวจสอบคุณภาพสิ่งแวดล้อม
ระยะดำเนินการ

Blu Monkey Terminal
(BLU MONKEY HUB & HOTEL PHUKET)

เจ้าของโครงการ : บริษัท รุฟ จำกัด
ดำเนินโครงการโดย : บริษัท แอทติจูดสเตย์ จำกัด

ประจำเดือนกรกฎาคม - ธันวาคม พ.ศ. 2567

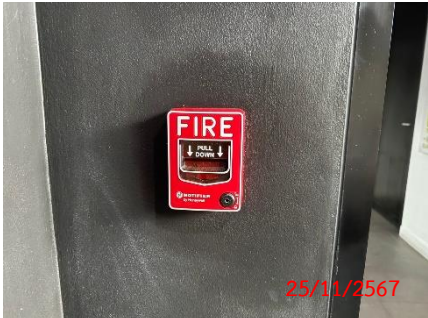
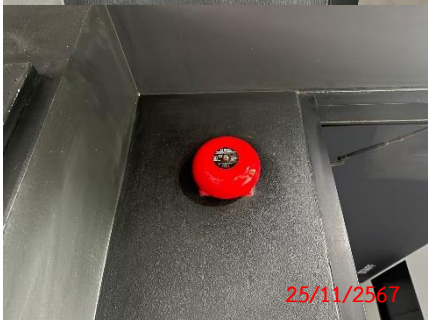
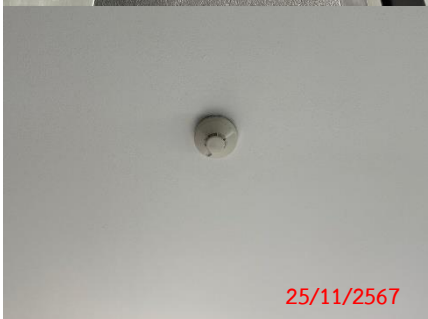
องค์ประกอบทาง สิ่งแวดล้อม	ผลกระทบต่อสิ่งแวดล้อมที่สำคัญ	มาตรการป้องกัน และแก้ไขผลกระทบต่อสิ่งแวดล้อม	การปฏิบัติตามมาตรการฯ	ปัญหา
3.8 การป้องกัน อัคคีภัย	<p>ในช่วงเปิดดำเนินการ โครงการได้ ประเมินผลกระทบการป้องกันอัคคีภัยไว้โดย แบ่งเป็น 4 ส่วน ได้แก่ ความเพียงพอของ ระบบป้องกันอัคคีภัยของโครงการ ความสามารถในการหนีไฟ ความเหมาะสมของ ตำแหน่งและความเพียงพอของพื้นที่จัดรวมพล และความสามารถในการให้บริการรับ อัคคีภัยของหน่วยงานที่รับผิดชอบ</p> <p>1) ความเพียงพอของระบบป้องกัน อัคคีภัย</p> <p>โครงการ Blue Monkey Terminal (BLU MONKEY HUB & HOTEL PHUKET) เป็นโครงการประกอบกิจการประเภทโรงแรม ประกอบด้วยห้องพัก 65 ห้องพัก มีขนาดพื้นที่ ใช้สอยรวมกันทุกชั้น เท่ากับ 3,268.88 ตาราง เมตร เมื่อพิจารณาตามความใน พระราชบัญญัติควบคุมอาคาร พ.ศ. 2522 ตาม กฎกระทรวง ฉบับที่ 39 (พ.ศ. 2537) กฎกระทรวง ฉบับที่ 47 (พ.ศ. 2540) และ กฎกระทรวง ฉบับที่ 55 (พ.ศ. 2543) ออก</p>	<p>1) จัดให้มีระบบป้องกันและแจ้งเตือน อัคคีภัยของโครงการให้เป็นไปตาม ข้อกำหนดของกฎกระทรวงฉบับที่ 39 (พ.ศ. 2537) ฉบับที่ 47 (พ.ศ. 2540) และฉบับที่ 55 (พ.ศ. 2543) ออกตามความใน พระราชบัญญัติควบคุมอาคาร พ.ศ. 2522</p>	<p>- ปฏิบัติตามมาตรการ โดยโครงการมี อุปกรณ์ต่างๆ ครบถ้วน</p>

<p>ไม่มีปัญหาและอุปสรรค</p>

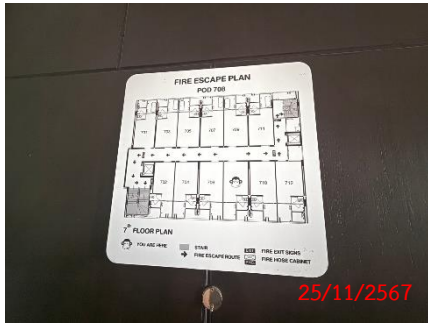
องค์ประกอบทาง สิ่งแวดล้อม	ผลกระทบต่อสิ่งแวดล้อมที่สำคัญ	มาตรการป้องกัน และแก้ไขผลกระทบต่อสิ่งแวดล้อม	การปฏิบัติตามมาตรการฯ	ปัญหา
	<p>เกณฑ์ของสำนักงานนโยบายและแผนทรัพยากรธรรมชาติและสิ่งแวดล้อม ที่กำหนดไว้อย่างน้อย 0.25 ตารางเมตร/คน หรือไม่เกิน 4 คน/ตารางเมตร โดยพื้นที่จุดรวมพลเป็นพื้นที่ที่จัดให้เป็นทางเดินและสนามหญ้า ผู้พักอาศัยจากทุกอาคารสามารถเข้าถึงได้ โดยง่ายสำหรับการอพยพคนจากจุดรวมพลไปสู่ภายนอกโครงการก็มีความสะดวกและปลอดภัย เนื่องจากเส้นทางที่ผู้พักอาศัยในโครงการสามารถอพยพออกจากพื้นที่โครงการนั้น ไม่มีสิ่งกีดขวางเส้นทางอพยพ ทำให้สามารถออกนอกพื้นที่โครงการได้อย่างสะดวก รวดเร็วและมีความปลอดภัย ดังนั้น จุดรวมพลของโครงการจึงมีความเหมาะสมทั้งในแง่ขนาดของพื้นที่ที่เพียงพอ ตำแหน่งที่สะดวกในการเข้าถึง และเหมาะสมในแง่การจัดการ</p> <p>อย่างไรก็ตาม จุดรวมพลดังกล่าวข้างต้นเป็นจุดรวมพลที่กำหนดไว้ในเบื้องต้นเท่านั้น ซึ่งหากในอนาคตเมื่อโครงการเปิดดำเนินการ จะจัดให้มีการซักซ้อมอพยพหนีไฟเป็นประจำอย่างน้อยปีละ 1 ครั้ง โดยในการซักซ้อมอพยพ</p>	<p>7) จัดทำผังเส้นทางการอพยพหนีไฟไปยังจุดรวมพล ติดไว้บริเวณทางเดินในอาคาร</p>

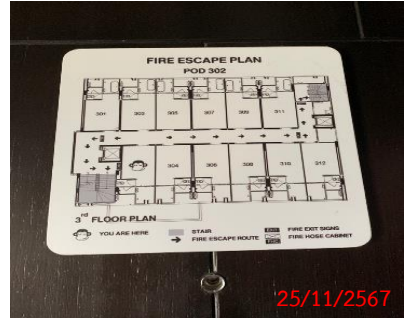
<p>- ปฏิบัติตามมาตรการ โดยโครงการทำผังเส้นทางหนีไฟไว้หลังประตูห้องพักทุกห้อง และบริเวณทางเดินในอาคารด้วย</p>

<p>- ปฏิบัติตามมาตรการ โดยโครงการทบทวนหมายหน้าที่พนักงานในแผนกต่างๆ ได้ปฏิบัติเมื่อ</p>	<p>ไม่มีปัญหาและอุปสรรค</p> <p>ไม่มีปัญหาและอุปสรรค</p>

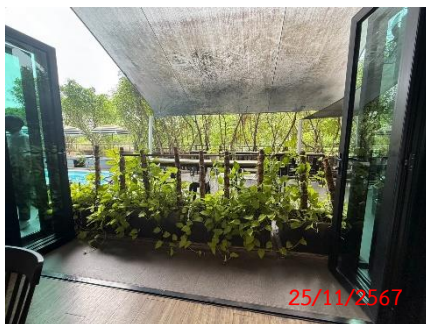
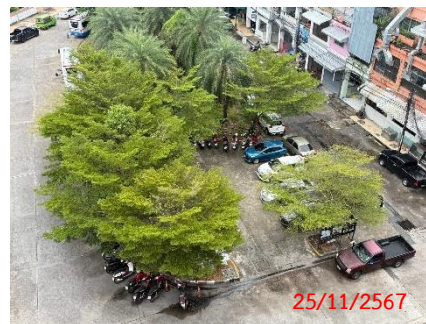
25/11/2567

องค์ประกอบทาง สิ่งแวดล้อม	ผลกระทบต่อสิ่งแวดล้อมที่สำคัญ	มาตรการป้องกัน และแก้ไขผลกระทบต่อสิ่งแวดล้อม	การปฏิบัติตามมาตรการฯ	ปัญหา
3.9 การระบาย อากาศและความ ร้อน	<p>1) ระบบปรับอากาศ</p> <p>โครงการมีการติดตั้งเครื่องปรับอากาศแบบแยกส่วน (Air Cooled Split Type) ตามความเหมาะสมกับขนาดของภาระการทำความเย็น ทั้งนี้จำนวนเครื่องปรับอากาศที่ติดตั้งขึ้นกับขนาดพื้นที่ของห้องนั้นๆ โดยโครงการจะใช้เครื่องปรับอากาศที่มีขนาดความเย็นรวมประมาณ 94.67 ตัน</p> <p>2) การระบายอากาศ</p> <p>โครงการจัดให้มีการระบายอากาศภายในตัวอาคารโดยวิธีธรรมชาติและวิธีกล ดังนี้</p> <ul style="list-style-type: none"> ■ การระบายอากาศโดยธรรมชาติ ซึ่งจะใช้เฉพาะกับห้องที่มีผนังด้านนอกอาคารอย่างน้อยหนึ่งด้านโดยจัดให้มีช่องเปิดสู่ภายนอกอาคารได้ เช่น ประตู หน้าต่าง และบานเกล็ด เป็นต้น ■ การระบายอากาศโดยวิธีกล จัดให้มีอุปกรณ์ขับเคลื่อนอากาศ เพื่อให้เกิดการนำอากาศภายนอกเข้ามาในการระบายอากาศ ■ การระบายอากาศในกรณีที่มีระบบปรับอากาศได้ มีการนำอากาศภายนอก 	<p>1) ทำความสะอาดเครื่องปรับอากาศ เพื่อเพิ่มประสิทธิภาพในการทำงาน และยังเป็น การป้องกันการสะสมของเชื้อโรค</p> <p>2) ดูแลตรวจสอบอุปกรณ์ที่ใช้ระบายอากาศ ให้สามารถใช้งานได้อยู่เสมอ</p> <p>3) จัดให้มีไม้ยืนต้นภายในโครงการให้มากที่สุด เพื่อลดความร้อนจากการระบายอากาศเครื่องปรับอากาศ</p>	<p>- ปฏิบัติตามมาตรการ โดยแผนกวิศวกรรม มีตารางทำความสะอาดเครื่องปรับอากาศเป็นประจำ</p> <p>- ปฏิบัติตามมาตรการ โดยในห้องพักมีพัดลมระบายอากาศในห้องน้ำทุกห้อง และสามารถเปิดประตูระเบียงเพื่อระบายอากาศได้เป็นอย่างดี</p> <p>- ปฏิบัติตามมาตรการ โดยโครงการปลูกไม้ยืนต้นรอบพื้นที่โครงการ และจัดสวนในโครงการด้วย</p>	<p>ไม่มีปัญหาและอุปสรรค</p> <p>ไม่มีปัญหาและอุปสรรค</p> <p>ไม่มีปัญหาและอุปสรรค</p>

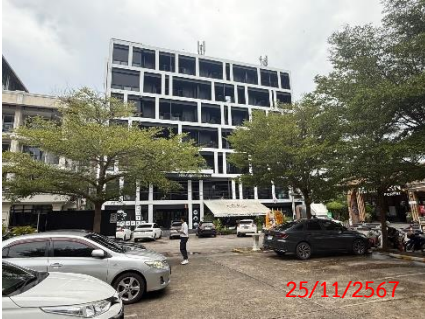
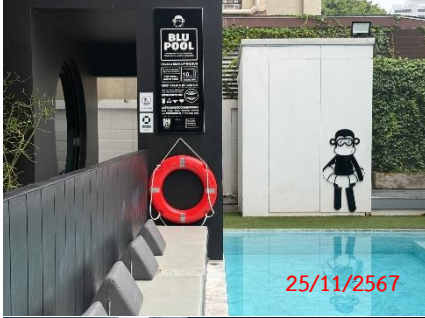
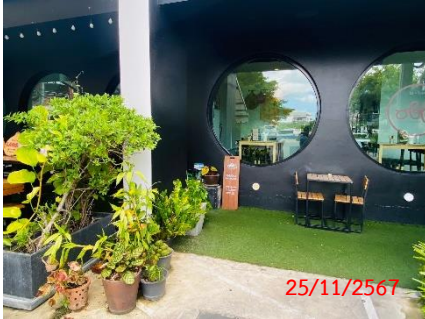
องค์ประกอบทาง สิ่งแวดล้อม	ผลกระทบต่อสิ่งแวดล้อมที่สำคัญ	มาตรการป้องกัน และแก้ไขผลกระทบต่อสิ่งแวดล้อม	การปฏิบัติตามมาตรการฯ	ปัญหา
	<p>โดยจัดให้มีระเบียบเปิดโล่ง เพื่อสร้างความโปร่งและลดความรู้สึกหนาแน่นของโครงการสำหรับวัสดุหลัก คือ คอนกรีตและกระจก</p> <p>สำหรับแนวคิดสถาปัตยกรรม ในส่วนของ Softscape นั้น เน้นการตกแต่งดัดปลูกไม้ยืนต้น 15 ต้น คือ ต้นประดู่กิ่งสนา พื้นที่ 90 ตร.ม. ทำให้มีทัศนียภาพที่สวยงาม ลดความกระด้างของโครงสร้างอาคาร และลดผลกระทบต่อด้านทัศนียภาพของผู้สัญจรไปมาอีกด้วย</p> <p>ดังนั้น ผลกระทบด้านทัศนียภาพ จึงอยู่ในระดับต่ำ</p>	  <p>25/11/2567</p>

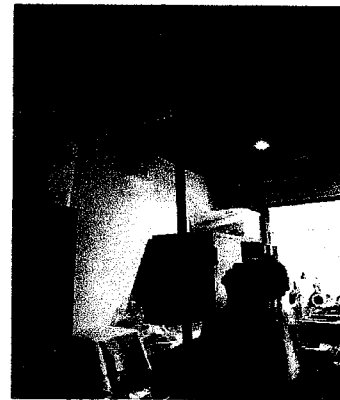
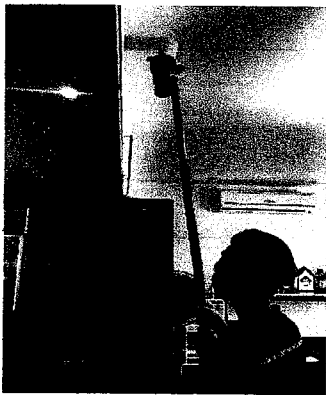
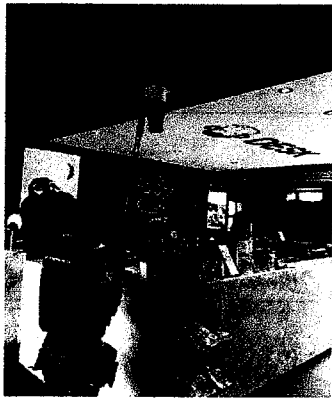
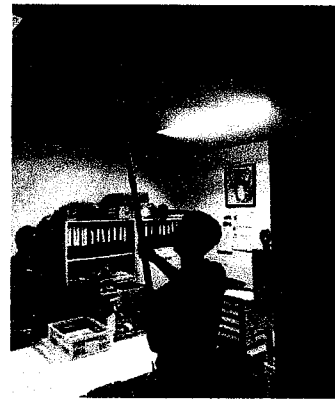
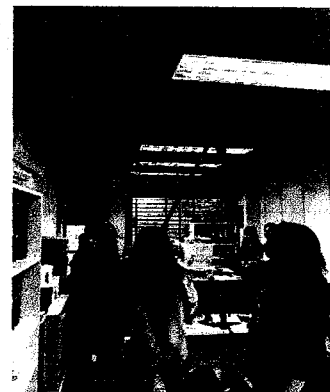
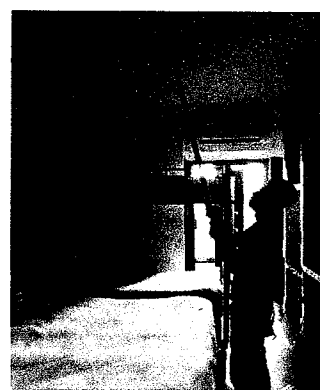
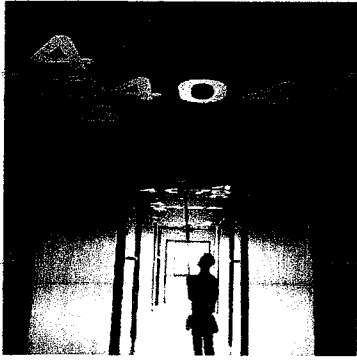
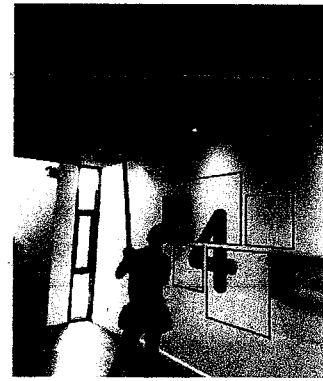
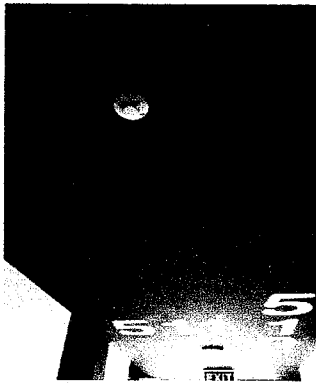
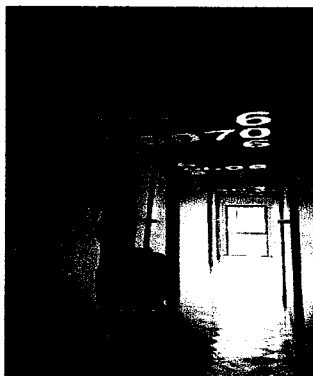
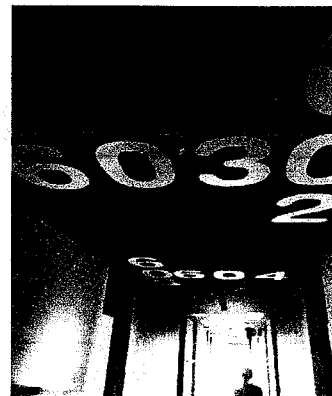
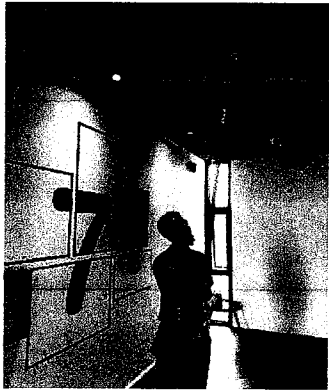
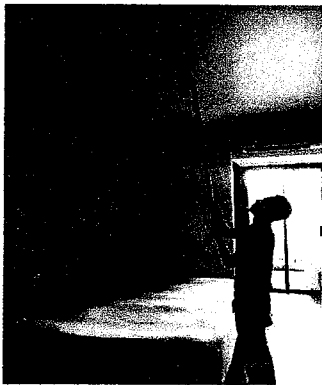
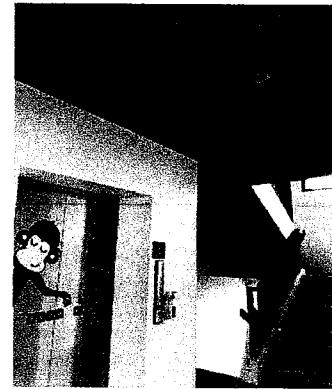
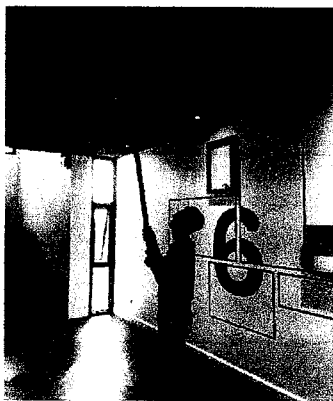
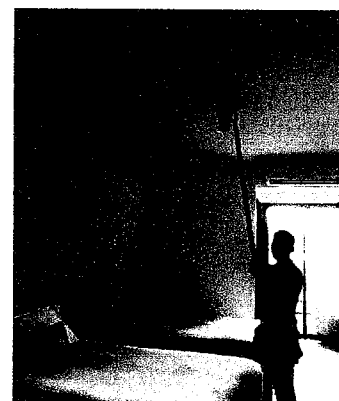
ภาพการทดสอบ Smoke Detector
