รายงานผลการปฏิบัติตาม  
มาตรการป้องกันและแก้ไขผลกระทบสิ่งแวดล้อม  
และมาตรการติดตามตรวจสอบคุณภาพสิ่งแวดล้อม  
ระยะดำเนินการ

เดอะแมงโกรฟ พันทวา ภูเก็ต รีสอร์ท  
(The Mangrove by Blu Monkey)

ประจำเดือนกรกฎาคม - ธันวาคม พ.ศ. 2567

บริษัท เซาธ์เทิร์น แล็บ แอนด์ เอ็นจิเนียริง จำกัด

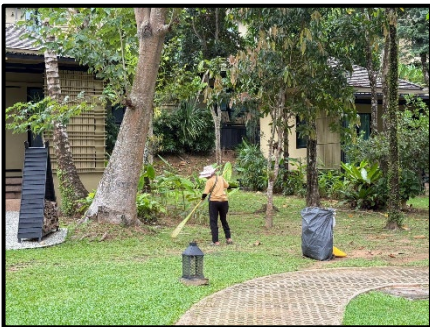
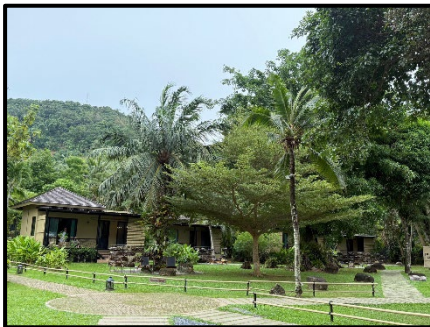
องค์ประกอบทางสิ่งแวดล้อม	ผลกระทบต่อสิ่งแวดล้อมที่สำคัญ	มาตรการป้องกันและแก้ไขผลกระทบต่อสิ่งแวดล้อม	การปฏิบัติตามมาตรการ	ปัญหา
	<p>10 (พ.ศ. 2538) ซึ่งกำหนดค่าเฉลี่ย 24 ชั่วโมง ไว้ไม่เกิน 0.33 มิลลิกรัม/ลูกบาศก์เมตร</p> <p>- จากการประเมินปริมาณก๊าซคาร์บอน มอนออกไซด์ ที่ปล่อยออกสู่บรรยากาศจากยานพาหนะที่เข้า - ออกโครงการ ที่เกิดขึ้นจากรถยนต์ภายในโครงการ 1.194 กรัม/วัน โดยไม่ย่นต้นในโครงการ สามารถดูดซับก๊าซคาร์บอนไดออกไซด์ (CO2) ได้ 1,994 กรัม/วัน ซึ่งสามารถดูดซับที่เกิดขึ้นได้ทั้งหมดผลกระทบต่อคุณภาพอากาศอยู่ในระดับต่ำ</p>	<p>3) จัดพื้นที่สีเขียวโดยรอบพื้นที่โครงการ รวมทั้งดูแลรักษาและเพิ่มพื้นที่สีเขียวบริเวณที่ว่าง เพื่อช่วยดูดซับมลสารที่เกิดขึ้นจากยานพาหนะที่เข้ามาในโครงการ</p>

<p>- ปฏิบัติตามมาตรการ แผนกสวนทำหน้าที่รับผิดชอบการพื้นที่สีเขียวในโครงการ ให้มีสภาพดีอยู่เสมอ</p>

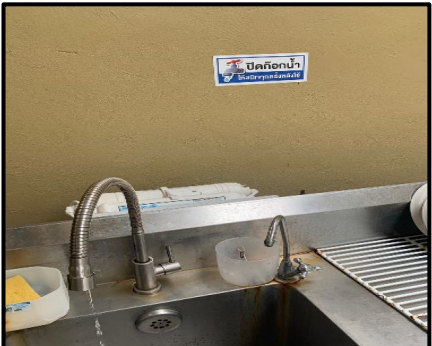
องค์ประกอบทางสิ่งแวดล้อม	ผลกระทบต่อสิ่งแวดล้อมที่สำคัญ	มาตรการป้องกันและแก้ไขผลกระทบต่อสิ่งแวดล้อม	การปฏิบัติตามมาตรการ	ปัญหา
	<p>ให้แก่ห้องพักของโครงการ ซึ่งถึงเก็บน้ำของโครงการสามารถสำรองน้ำได้ประมาณ 2 วัน</p>

<p>เมตร/ชั่วโมง ให้แก่ห้องพักของโครงการ ซึ่งถึงเก็บน้ำของโครงการสำรองน้ำได้ประมาณ 2 วัน</p> <p>2) จัดให้มีการตรวจสอบระบบท่อน้ำ ก๊อกน้ำ และสุขภัณฑ์ต่างๆ ให้อยู่ในสภาพดีเหมาะกับการใช้งาน เพื่อป้องกันการรั่วไหล การอุดตัน การสูญเสียน้ำ โดยเปล่าประโยชน์และป้องกันการปนเปื้อนของน้ำใช้</p> <p>3) เครื่องใช้และสุขภัณฑ์ต่างๆ ที่ใช้ภายในโครงการจะต้องเป็นรุ่นประหยัดน้ำ</p> <p>4) จัดให้มีการรณรงค์ให้ผู้พักอาศัยในโครงการใช้น้ำอย่างประหยัดและรู้คุณค่า</p>	<p>แมงกานีส จากนั้นเติมคลอรีนในเส้นท่อ แล้วสูบน้ำไปส่วนต่างๆ ของโครงการ ซึ่งถึงเก็บน้ำของโครงการสามารถสำรองน้ำได้ประมาณ 0.5 วัน อย่างไรก็ตาม ในกรณีน้ำขาดแคลน โครงการได้ใช้น้ำจากกรณีนอกเขตอีกทางหนึ่งด้วย</p> <p>- ปฏิบัติตามมาตรการ โดยแผนกช่างมีการตรวจสอบระบบท่อน้ำ ก๊อกน้ำ และสุขภัณฑ์ต่างๆ ให้อยู่ในสภาพดีเหมาะกับการใช้งาน หากพบว่าการชำรุด จะแก้ไขทันที</p> <p>- ปฏิบัติตามมาตรการ โดยโครงการได้เลือกใช้ผลิตภัณฑ์ประหยัดน้ำ ทุกประเภทของสุขภัณฑ์ และมีเซ็นเซอร์คอยตัดการไหลของน้ำที่ก๊อกน้ำทุกตัว</p> <p>- ปฏิบัติตามมาตรการ โดยโครงการติดป้ายรณรงค์ให้ผู้ใช้งาน ปิดก๊อกน้ำทุกครั้งหลังใช้งาน</p>

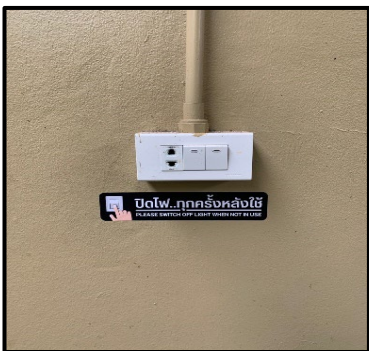
<p>1) โครงการได้จัดให้มีการวางระบบไฟฟ้า ที่ได้รับการออกแบบให้มีการใช้วัสดุที่มีคุณภาพได้ตามมาตรฐานวิธีการเดินสายและการวางระบบจะอยู่ภายใต้การควบคุมดูแลของวิศวกรที่มีความรู้และความชำนาญเท่านั้น</p> <p>2) เลือกใช้อุปกรณ์ไฟฟ้าชนิดประหยัดพลังงาน และมีอายุการใช้งานยาวนาน</p> <p>3) เลือกใช้เครื่องปรับอากาศให้มีขนาดที่เหมาะสมกับขนาดพื้นที่ห้องพักและเลือกเครื่องปรับอากาศที่มีประสิทธิภาพในการประหยัดพลังงานสูงสุด</p> <p>4) เลือกใช้อุปกรณ์หรือฉนวนกันความร้อน ในพื้นที่ของอาคารส่วนต่างๆ ที่สามารถติดตั้งได้ เช่น ผนังอาคาร และฝ้าเพดานเพื่อลดและกันความร้อนภายนอกเข้าสู่อาคาร และเป็นการช่วยประหยัดพลังงานในการใช้เครื่องปรับอากาศได้ร่วมด้วย</p> <p>5) รมรงศ์ให้ผู้พักอาศัยและผู้เข้ามาใช้อาคารใช้ไฟฟ้าอย่างประหยัด และติดป้ายเตือนไว้ในจุดต่างๆ</p> <p>6) จัดเจ้าหน้าที่ที่มีความรู้ความชำนาญเฉพาะด้านไว้คอยดูแลระบบไฟฟ้าให้สามารถใช้งานอยู่เสมอ</p>	<p>- ปฏิบัติตามมาตรการ โดยจัดให้มีการวางระบบไฟฟ้า ที่ได้รับการออกแบบให้มีการใช้วัสดุที่มีคุณภาพได้ตามมาตรฐาน และวิธีการเดินสายและการวางระบบอยู่ภายใต้การควบคุมดูแลของวิศวกรที่มีความรู้และความชำนาญเท่านั้น</p> <p>- ปฏิบัติตามมาตรการ โดยโครงการเลือกใช้อุปกรณ์ไฟฟ้าชนิดประหยัดพลังงาน และมีอายุการใช้งานยาวนาน</p> <p>- ปฏิบัติตามมาตรการ โดยโครงการเลือกใช้เครื่องปรับอากาศที่มีขนาดที่เหมาะสมกับขนาดพื้นที่ห้องพัก และมีประสิทธิภาพในการประหยัดพลังงานสูง</p> <p>- ปฏิบัติตามมาตรการ โดยโครงการเลือกใช้ฉนวนกันความร้อน ในพื้นที่ของอาคารส่วนต่างๆ เช่น ผนังอาคาร และฝ้าเพดานเพื่อลดและกันความร้อนภายนอกเข้าสู่อาคาร</p> <p>- ปฏิบัติตามมาตรการ โดยโครงการติดป้ายปิดไฟทุกครั้งหลังใช้ ไว้ที่ห้องอาหารของพนักงาน</p>

องค์ประกอบทาง สิ่งแวดล้อม	ผลกระทบต่อสิ่งแวดล้อมที่สำคัญ	มาตรการป้องกัน และแก้ไขผลกระทบต่อสิ่งแวดล้อม	การปฏิบัติตามมาตรการ	ปัญหา
			- ปฏิบัติตามมาตรการ โดยเจ้าหน้าที่แผนกวิศวกรรม ให้ความรู้ความชำนาญเฉพาะด้านไว้อยู่คอยดูแลระบบไฟฟ้าให้สามารถใช้งานอยู่เสมอ

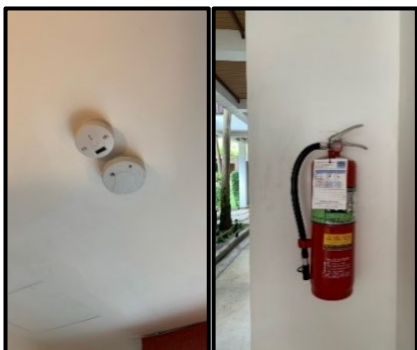
<p>1) จัดให้มีระบบป้องกันเพลิงไหม้ไว้บริเวณของอาคาร ตามกฎกระทรวงที่ออกตามพระราชบัญญัติควบคุมอาคารเป็นอย่างน้อย</p> <p>2) จัดให้มีระบบส่องสว่างฉุกเฉิน (Emergency Light) เป็นชนิดแบตเตอรี่ชาร์จได้ สามารถใช้งานได้นาน 2 ชั่วโมง/ครั้ง ซึ่งจะติดตั้งไว้ บริเวณโถงทางเดิน</p> <p>3) จัดให้มีการตรวจสอบระบบป้องกันอัคคีภัยและอุปกรณ์ต่างๆ ให้อยู่ในสภาพพร้อมใช้งานเป็นประจำอย่างน้อยเดือนละครั้ง</p> <p>4) แสดงป้ายตำแหน่งของระบบป้องกันอัคคีภัยภายในโครงการให้เห็นได้ชัดเจน</p>	<p>- ปฏิบัติตามมาตรการ โดยโครงการมีระบบป้องกันเพลิงไหม้ไว้บริเวณของอาคาร ตามกฎกระทรวงที่ออกตามพระราชบัญญัติควบคุมอาคาร</p> <p>- ปฏิบัติตามมาตรการ โดยโครงการมีระบบส่องสว่างฉุกเฉิน (Emergency Light) เป็นชนิดแบตเตอรี่ชาร์จได้ สามารถใช้งานได้นาน 2 ชั่วโมง/ครั้ง ซึ่งจะติดตั้งไว้ บริเวณโถงทางเดิน</p> <p>- ปฏิบัติตามมาตรการ โดยแผนกวิศวกรรม มีการตรวจสอบระบบป้องกันอัคคีภัยและอุปกรณ์ต่างๆ ให้อยู่ในสภาพพร้อมใช้งานเป็นประจำทุกเดือน</p> <p>- ไม่ปฏิบัติตามมาตรการ โดยโครงการจะเพิ่มป้ายบอกตำแหน่งของระบบป้องกันอัคคีภัยภายในโครงการ ไว้ในห้องพักทุกห้อง รวมทั้งพื้นที่ส่วนบริการกลางด้วย</p>

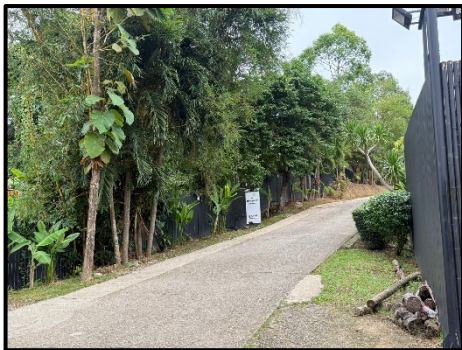
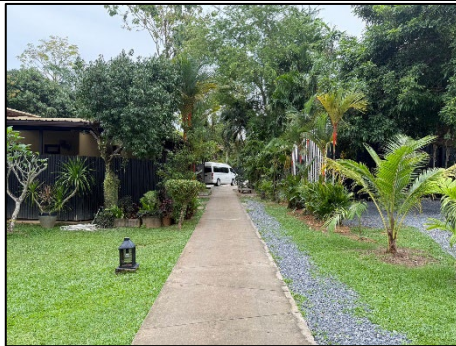
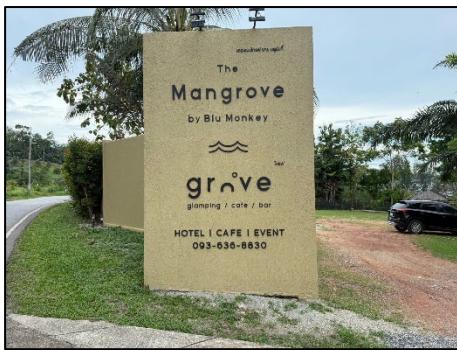
5) ดูแลพื้นที่ทางเข้า - ออกโครงการ ไม่ให้มีสิ่งกีดขวางทางจราจรมีสภาพดีอยู่เสมอ

- ปฏิบัติตามมาตรการ โดยโครงการมีเจ้าหน้าที่รักษาความปลอดภัย คอยดูแลการจราจรในพื้นที่โครงการ และทางเข้า-ออกโครงการ ไม่ให้มีสิ่งกีดขวางทางจราจร

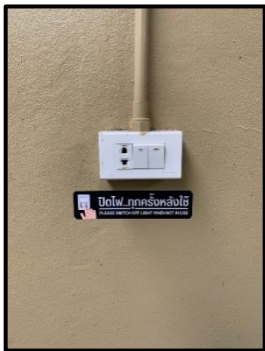
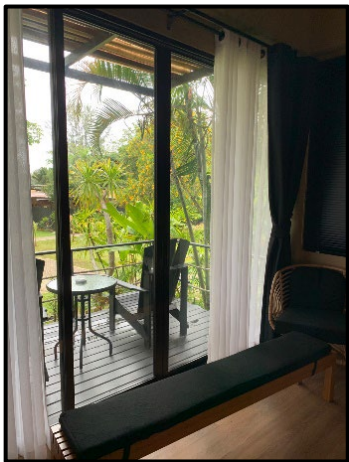
1) ไฟฟ้าแสงสว่างในห้องพักและทางเดินภายในอาคาร ให้ใช้หลอดไฟฟ้าฟลูออเรสเซนต์หรือหลอดไฟที่มาตรฐานเทียบเท่า หรือดีกว่า เช่น หลอดตะเกียบ ที่มีค่าการใช้พลังงานไฟฟ้าไม่เกิน 12 วัตต์/ตารางเมตร  2) ประชาสัมพันธ์ให้ผู้พักอาศัยปรับระดับอุณหภูมิภายในห้องพักให้พอเหมาะ ประมาณ 25 - 26 องศาเซลเซียส และปิดประตูห้องพักให้สนิททุกครั้งที่เปิดเครื่องปรับอากาศ เพื่อไม่ให้ความเย็นรั่วไหล ทำให้สิ้นเปลืองพลังงาน  3) รณรงค์ให้ผู้พักอาศัยภายในโครงการใช้ไฟฟ้าอย่างประหยัด เช่น ปิดไฟทุกครั้งหลังใช้งาน พร้อมทั้งติดตั้งป้ายรณรงค์ประหยัดไฟฟ้า บริเวณโถงทางเดิน หรือบันได	- ปฏิบัติตามมาตรการ โดยโครงการใช้ไฟฟ้าแสงสว่างในห้องพักและทางเดินภายในอาคาร ที่มีค่าการใช้พลังงานไฟฟ้าไม่เกิน 12 วัตต์/ตารางเมตร  - ปฏิบัติตามมาตรการ โดยโครงการมีการประชาสัมพันธ์ไว้ใน hotel directory ทุกห้อง  - ปฏิบัติตามมาตรการ โดยโครงการมีการประชาสัมพันธ์ไว้ใน hotel directory ทุกห้อง และโครงการติดป้าย ปิดไฟทุกครั้งหลังใช้ ไว้ที่ห้องอาหารของพนักงาน

<p>4) เลือกอุปกรณ์ไฟฟ้า เช่น หลอดไฟ และเครื่องปรับอากาศ ที่ได้รับการประหยัดพลังงานจากหน่วยงานราชการ เป็นอุปกรณ์ของอาคาร</p> <p>5) เลือกเครื่องปรับอากาศที่ติดตั้งในอาคาร ให้มีค่าอัตราประสิทธิภาพพลังงานขั้นต่ำ คือ 11 บีทียูต่อชั่วโมงต่อวัตต์ (พลังงานไฟฟ้า) ซึ่งเป็นไปตามประกาศกระทรวงพลังงาน เรื่อง กำหนดค่าสัมประสิทธิ์สมรรถนะขั้นต่ำ ค่าประสิทธิภาพการให้ความเย็นและค่าพลังงานไฟฟ้าต่อตันความเย็นของระบบปรับอากาศที่ติดตั้งใช้งานในอาคาร พ.ศ. 2552</p> <p>6) ห้องพักของโครงการด้านที่เป็นระเบียบ โครงการได้ออกแบบติดประตูกระจก หรือช่องเปิดให้แสงสว่างผ่านได้ โดยมีความกว้างมากกว่าส่วนผนังทึบในห้องพักทุกห้อง โดยจะเลือกใช้กระจกที่มีค่าสัมประสิทธิ์การส่งผ่านความร้อนจากรังสีอาทิตย์อยู่ในช่วง 0.55 - 0.30 และมีค่าการส่องผ่านของแสงธรรมชาติต่อค่าสัมประสิทธิ์การส่งผ่านความร้อนจากรังสีอาทิตย์อยู่ในช่วง 1.20 -1.60</p> <p>7) จัดทำคู่มือการอนุรักษ์พลังงานให้แก่ผู้พักอาศัย โดยมีการนำเสนอวิธีการอนุรักษ์พลังงานในการอยู่อาศัย อันได้แก่</p>	<p>- ปฏิบัติตามมาตรการ โดยโครงการเลือกอุปกรณ์ไฟฟ้า เช่น หลอดไฟ และเครื่องปรับอากาศ ที่ได้รับการประหยัดพลังงาน</p> <p>- ปฏิบัติตามมาตรการ โดยโครงการเลือกเครื่องปรับอากาศที่ติดตั้งในอาคาร ให้มีค่าอัตราประสิทธิภาพพลังงานขั้นต่ำ คือ 11 บีทียู ต่อชั่วโมงต่อวัตต์</p> <p>- ปฏิบัติตามมาตรการ โดยโครงการมีระเบียบเพื่อสำหรับไว้ระบายอากาศ จากภายนอกห้องพักเข้ามาภายใน ซึ่งติดประตูกระจก ให้แสงสว่างผ่านได้โดยมีความกว้างมากกว่าส่วนผนังทึบในห้องพักทุกห้อง</p> <p>- ไม่ปฏิบัติตามมาตรการ โครงการจะเพิ่มคู่มือการอนุรักษ์พลังงานให้แก่ผู้พักอาศัย โดยจะเพิ่มไว้ใน Hotel Directory ทุกห้องพักต่อไป</p>
