## บทที่ 2

### ผลการปฏิบัติตามมาตรการป้องกันและแก้ไขผลกระทบสิ่งแวดล้อม

โครงการเดอะพอยต์ คอนโด แห่ลมฉะบัง ของบริษัท คาซ่า วิลล์ (ชลบุรี 2554) จำกัด ตั้งอยู่บริเวณถนนดาวเทียม ตำบลทุ่งสุขลา อำเภอศรีราชา จังหวัดชลบุรี ซึ่งเป็นโครงการประเภทอาคารอยู่อาศัย (อาคารชุด) ขนาดพื้นที่ 10-0-85 ไร่ ประกอบด้วย อาคารชุดขนาดความสูง 8 ชั้น จำนวน 4 อาคาร รวมมีจำนวนห้องพักทั้งหมด 683 ห้อง (แบ่งเป็นห้องชุดพักอาศัย จำนวน 679 ห้อง ห้องชุดเพื่อการพาณิชย์ จำนวน 4 ห้อง) โดยโครงการได้จัดทำรายงานการประเมินผลกระทบสิ่งแวดล้อม และได้ผ่านการพิจารณาเห็นชอบรายงานฯ เมื่อวันที่ 30 มิถุนายน 2545 ตามหนังสือจากสำนักงานนโยบายและแผนทรัพยากรธรรมชาติและสิ่งแวดล้อม เลขที่ ทส 1009.5/7554 โดยหนังสือเห็นชอบได้กำหนดมาตรการป้องกันและแก้ไขผลกระทบสิ่งแวดล้อมและมาตรการติดตามตรวจสอบผลกระทบสิ่งแวดล้อม เพื่อเป็นแนวทางให้โครงการปฏิบัติ รวมไปถึงเสนอรายงานผลการปฏิบัติตามมาตรการฯ ต่อหน่วยงานอนุญาต และหน่วยงานที่เกี่ยวข้อง รวมทั้งสำนักงานนโยบายและแผนทรัพยากรธรรมชาติและสิ่งแวดล้อม (สผ.) ทุก 6 เดือนนั้น

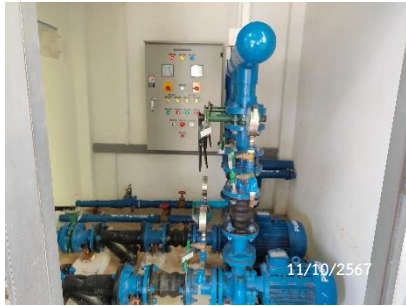
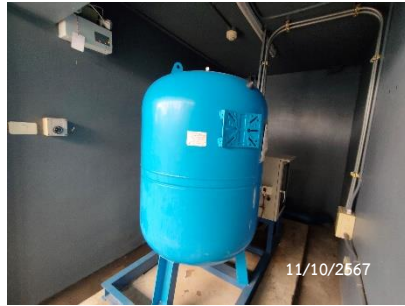
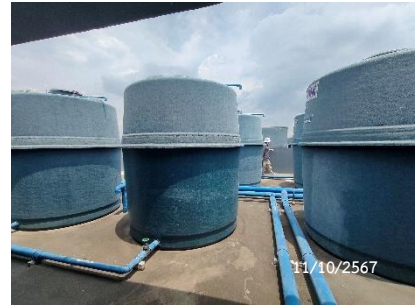
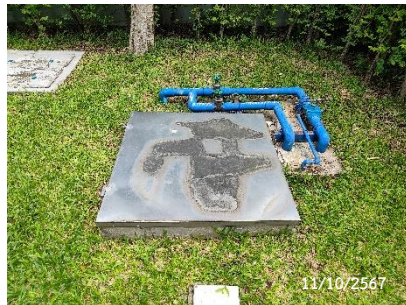
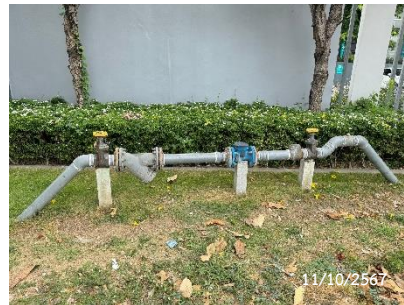
ภาพที่ 2.2-3 ระบบน้ำใช้ของโครงการ

6. เพื่อป้องกันการแทรกซึมของสารเคมีเข้าสู่ถังเก็บน้ำใช้ และป้องกันรอยแตกร้าว ให้มีการเคลือบพื้นภายในถังเก็บน้ำทุกถังด้วยอีพอกซี (Epoxy) ก่อนใช้งานครั้งแรก	✓	- โครงการดำเนินการเคลือบพื้นภายในถังเก็บน้ำด้วยอีพอกซี (Epoxy) ก่อนใช้งาน เพื่อป้องกันการซึมของสารเคมีเข้าสู่ถังเก็บน้ำใช้และป้องกันรอยแตกร้าวของถังเก็บน้ำ	ภาพที่ 2.2-3	-

Transfer Pump

Booster Pump

ถังเก็บน้ำชั้นดาดฟ้า

ถังเก็บน้ำชั้นใต้ดิน

มิเตอร์น้ำ

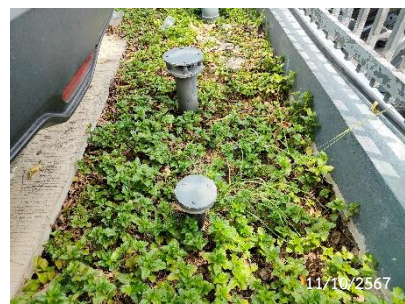
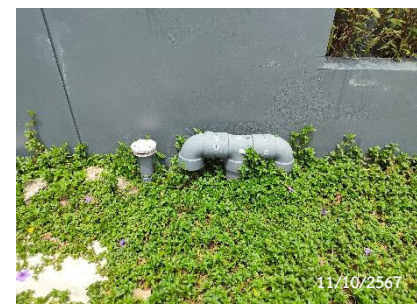
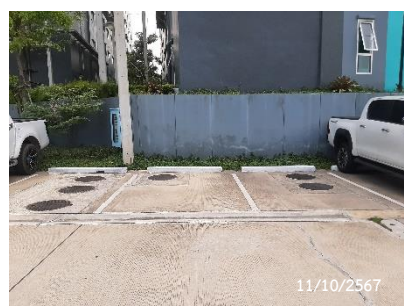
ภาพที่ 2.2-4 ระบบบำบัดน้ำเสีย

1.7 ทรัพยากรน้ำ	1. จัดให้มีระบบบำบัดน้ำเสียรวมสำหรับแต่ละอาคารแยกกันโดยเลือกใช้ระบบบำบัดน้ำเสียรวมชนิดกรองเติมอากาศแบบผิวสัมผัส (Contact Aeration Biofilter) ออกแบบไว้ 3 ขนาด คือ ขนาดรองรับน้ำเสีย 80 ลูกบาศก์เมตร/วัน สำหรับอาคาร 1A ขนาด 90 ลูกบาศก์เมตร/วัน สำหรับอาคาร 1B, 1C, 1D และขนาด 100 ลูกบาศก์เมตร/วัน สำหรับอาคาร 2E, 2F, 2G หน่วยการบำบัดน้ำเสียประกอบด้วย ถังตกไขมัน ส่วนแยกกากตะกอน ส่วนเติมอากาศ และส่วนตกตะกอน บำบัดน้ำทิ้งจนได้เกณฑ์มาตรฐานคุณภาพน้ำทิ้งจากอาคารประเภท ก ค่า BOD ไม่เกิน 20 มิลลิกรัม/ลิตร	✓ - โครงการจัดให้มีระบบบำบัดน้ำเสียรวมสำหรับแต่ละอาคารแยกกันโดยเลือกใช้ระบบบำบัดน้ำเสียรวมชนิดกรองเติมอากาศแบบผิวสัมผัส (Contact Aeration Biofilter) ขนาดรองรับน้ำเสีย 80 ลูกบาศก์เมตร/วัน สำหรับอาคาร 1A ขนาด 90 ลูกบาศก์เมตร/วัน สำหรับอาคาร 1B, 1C, 1D บำบัดน้ำทิ้งจนได้เกณฑ์มาตรฐานคุณภาพน้ำทิ้งจากอาคารประเภท ก ค่า BOD ไม่เกิน 20 มิลลิกรัม/ลิตร	ภาพที่ 2.2-4	-

1.7 ทรัพยากรน้ำ (ต่อ)	3. จัดให้มีระบบกำจัดก๊าซมีเทนโดยวิธีซึมผ่านดิน ขนาดพื้นที่ 2 ตารางเมตร จำนวน 7 แห่ง (1 แห่งต่ออาคาร) อัตราการกำจัดก๊าซมีเทน 4,800 ลิตร/วัน	✓ - โครงการจัดให้มีการกำจัดก๊าซมีเทนบริเวณพื้นที่สีเขียวใกล้กับระบบบำบัดน้ำเสียแต่ละชุด โดยวิธีซึมผ่านดิน สำหรับอาคาร 2E, 2F, 2G โครงการไม่ได้ดำเนินการก่อสร้าง	ภาพที่ 2.2-4	-

4. จัดให้มีระบบกำจัดละอองลอย (Aerosol) โดยใช้ถัง Filter Scrubber ภายในบรรจุ media ปริมาตร 0.59 ลูกบาศก์เมตร สามารถกำจัดละอองลอย (Aerosol) ที่เกิดขึ้น 130 ลูกบาศก์เมตร/ชั่วโมง จัดไว้จำนวน 7 ชุด สำหรับระบบบำบัดน้ำเสียของแต่ละอาคาร	✓ - โครงการจัดให้มีระบบกำจัดละอองลอย (Aerosol) จำนวน 4 แห่ง ติดตั้งตำแหน่งเดียวกับระบบบำบัดน้ำเสียบริเวณอาคาร 1A 1B, 1C และ 1D สำหรับอาคาร 2E, 2F, 2G โครงการไม่ได้ดำเนินการก่อสร้าง	ภาพที่ 2.2-4	-

ตู้ควบคุมระบบบำบัดน้ำเสีย

ท่อเติมอากาศระบบบำบัดน้ำเสีย

ท่อระบายอากาศ

ระบบบำบัดน้ำเสีย

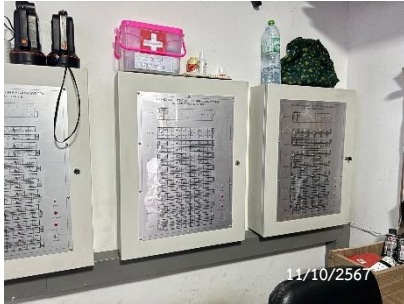
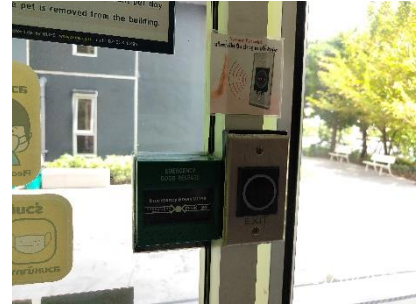
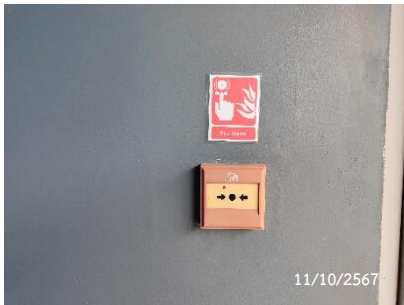
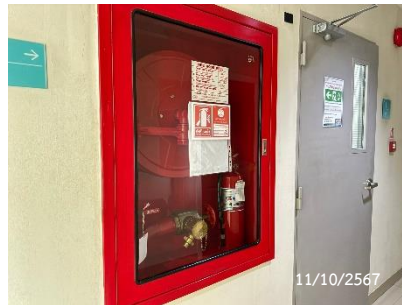
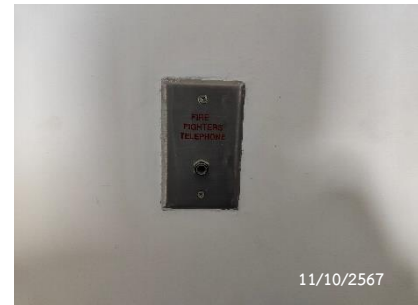
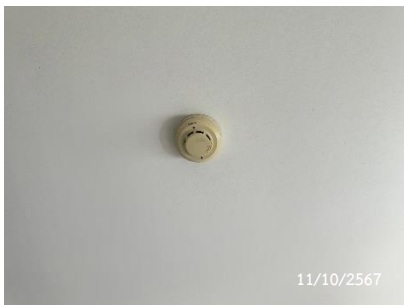
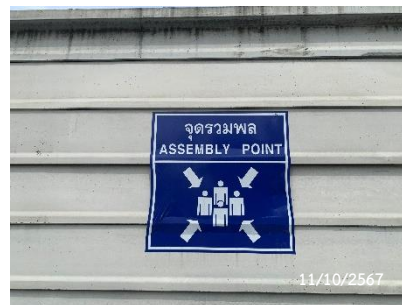
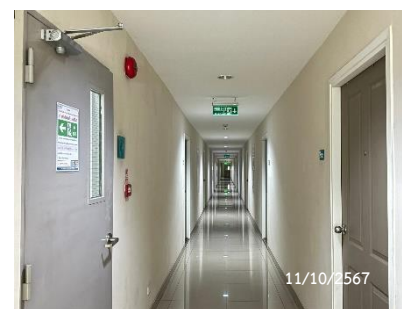
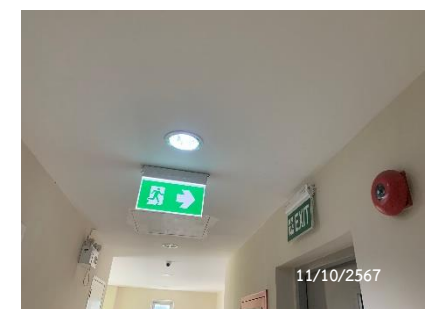
ภาพที่ 2.2-5 ระบบป้องกันและเตือนอัคคีภัย

Graphic Annunciator Fire Alarm System

Alarm Bell

Emergency Break Glass

Fireman Alarm Manual Call Point

Fire Hose Cabinet

Fireman Phone Jack

Smoke Detector

จุดรวมพล

โทรศัพท์ฉุกเฉิน

บันไดหนีไฟ

ประตูหนีไฟ

ป้ายบอกทางหนีไฟ

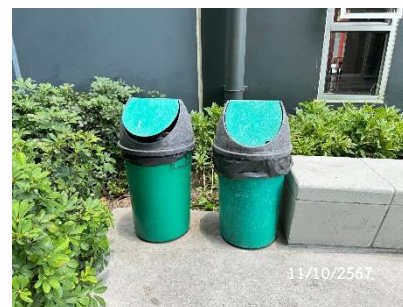
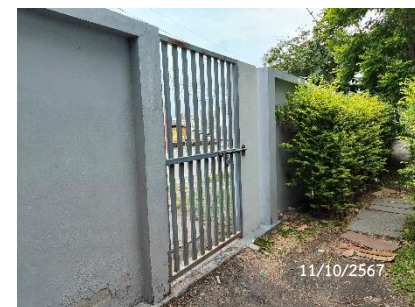
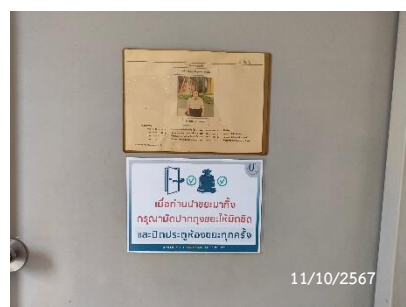
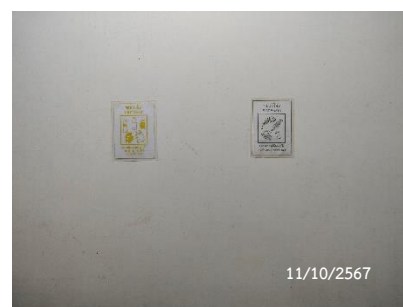
ภาพที่ 2.2-6 ห้องพักมูลฝอยโครงการ

ก๊อกน้ำและท่อระบายน้ำ

ถังขยะบริเวณพื้นที่ส่วนกลาง

บริเวณที่จอดรถเก็บขนมูลฝอย

ป้ายเตือนหน้าห้องพักมูลฝอย

ป้ายรณรงค์การจัดแยกมูลฝอย

พัดลมระบายอากาศ

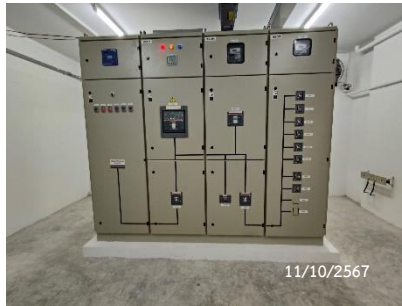
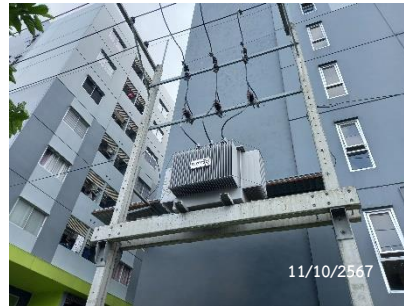
ภาพที่ 2.2-8 ระบบไฟฟ้า

MDB Room

หม้อแปลงไฟฟ้า

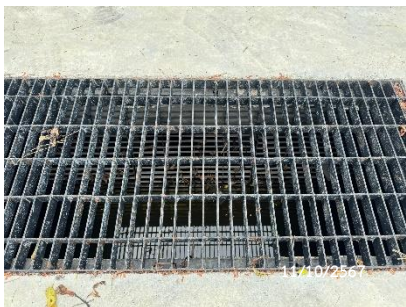
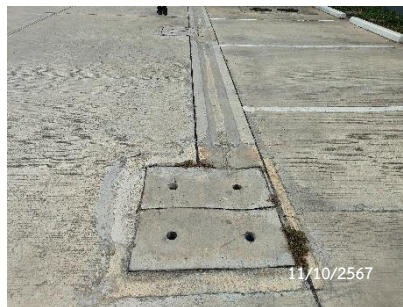
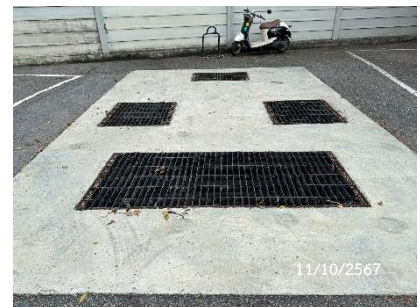
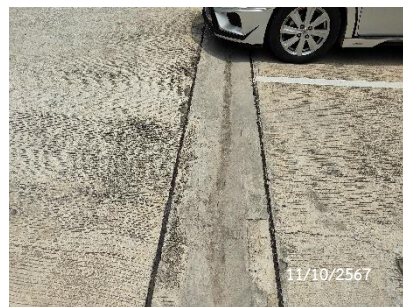
ภาพที่ 2.2-11 การระบายน้ำภายในโครงการ

ตะแกรงดักขยะบริเวณท่อระบายน้ำ

บ่อพักน้ำรอบโครงการ

บ่อหน่วงน้ำ

รางระบายน้ำรอบโครงการ

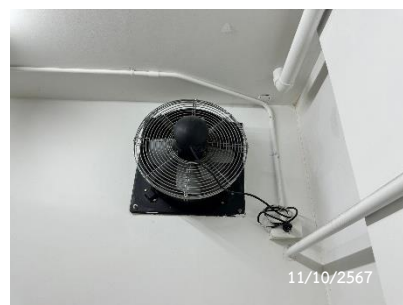
ภาพที่ 2.2-12 การระบายอากาศ

ช่องระบายอากาศบริเวณอาคาร

พัดลมระบายอากาศ

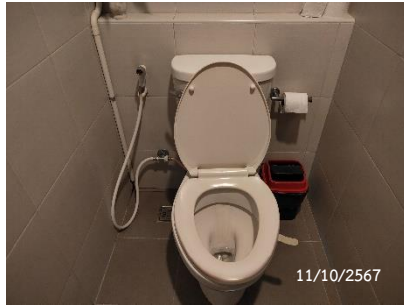
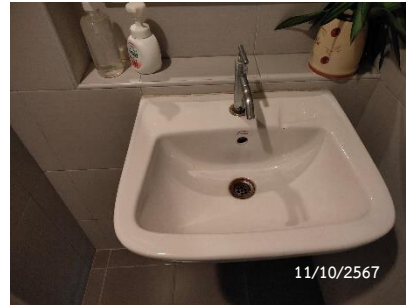
ภาพที่ 2.2-13 สุขภัณฑ์ภายในพื้นที่โครงการ

ชักโครก

อ่างล้างมือ
