บทที่ 3

ผลการปฏิบัติตามมาตรการติดตามตรวจสอบผลกระทบสิ่งแวดล้อม

โครงการเดอะพอยต์ คอนโด แหล้มฉบั้ง ของบริษัท คาซ่า วิลล์ (ชลบุรี 2554) จำกัด ตั้งอยู่บริเวณถนนดาวเทียม ตำบลทุ่งสุขลา อำเภอสัตหีบ จังหวัดชลบุรี ซึ่งเป็นโครงการประเภทอาคารอยู่อาศัย (อาคารชุด) ขนาดพื้นที่ 10-0-85 ไร่ ประกอบด้วย อาคารชุดขนาดความสูง 8 ชั้น จำนวน 4 อาคาร รวมมีจำนวนห้องพักทั้งหมด 683 ห้อง (แบ่งเป็นห้องชุดพักอาศัย จำนวน 679 ห้อง ห้องชุดเพื่อการพาณิชย์ จำนวน 4 ห้อง) โดยโครงการได้จัดทำรายงานการประเมินผลกระทบสิ่งแวดล้อม และได้ผ่านการพิจารณาเห็นชอบรายงานฯ เมื่อวันที่ 30 มิถุนายน 2545 ตามหนังสือจากสำนักงานนโยบายและแผนทรัพยากรธรรมชาติและสิ่งแวดล้อม เลขที่ ทส 1009.5/7554 โดยหนังสือเห็นชอบได้กำหนดมาตรการป้องกันและแก้ไขผลกระทบสิ่งแวดล้อมและมาตรการติดตามตรวจสอบผลกระทบสิ่งแวดล้อม เพื่อเป็นแนวทางให้โครงการปฏิบัติ รวมไปถึงเสนอรายงานผลการปฏิบัติตามมาตรการฯ ต่อหน่วยงานอนุญาตและหน่วยงานที่เกี่ยวข้อง รวมทั้งสำนักงานนโยบายและแผนทรัพยากรธรรมชาติและสิ่งแวดล้อม (สผ.) ทุก 6 เดือนนั้น

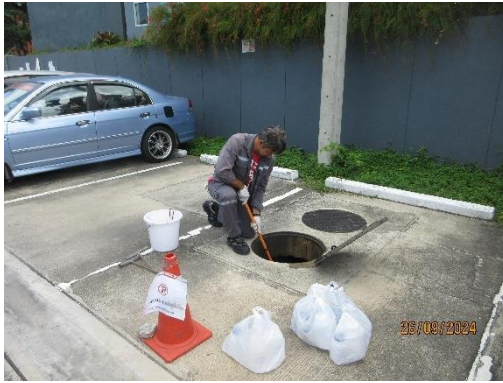
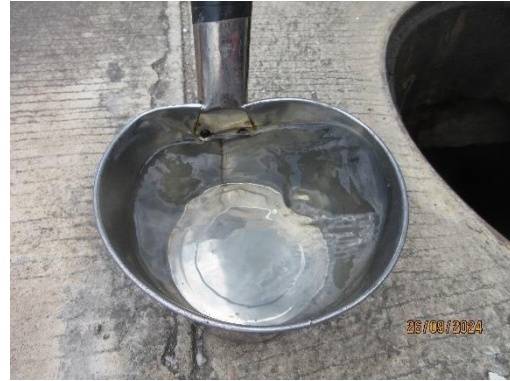
น้ำทิ้งหลังผ่านระบบบำบัด อาคาร A

ภาพที่ 3.5-1 จุดเก็บตัวอย่างน้ำในโครงการ
