รายงานผลการปฏิบัติตามมาตรการป้องกันและ
แก้ไขผลกระทบสิ่งแวดล้อม
และมาตรการติดตามตรวจสอบคุณภาพสิ่งแวดล้อม

โรงแรม นิภา รีสอร์ท

บริษัท นิภา รีสอร์ท จำกัด

บริษัท เซาท์เทิร์น แล็บ แอนด์ เอ็นจิเนียริ่ง จำกัด

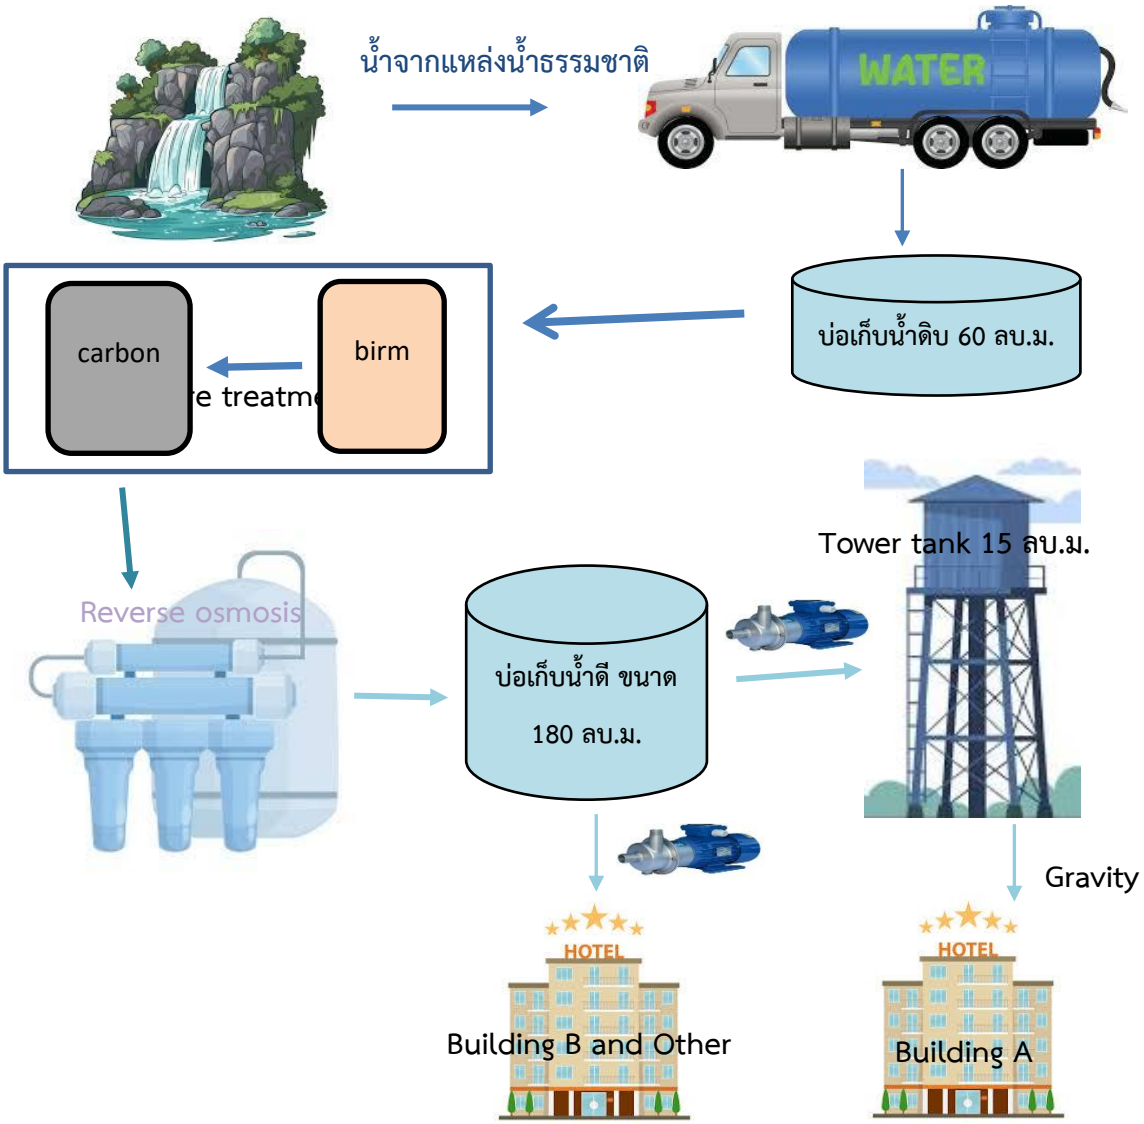
<p>น้ำจากแหล่งน้ำธรรมชาติ</p> <p>WATER</p> <p>บ่อกักเก็บน้ำดิบ 60 ลบ.ม.</p> <p>carbon</p> <p>birm</p> <p>Reverse osmosis</p> <p>บ่อกักเก็บน้ำดี ขนาด 180 ลบ.ม.</p> <p>Tower tank 15 ลบ.ม.</p> <p>Gravity</p> <p>HOTEL</p> <p>Building B and Other</p> <p>HOTEL</p> <p>Building A</p>

เรื่อง	รายละเอียด																																																												
3. การรวบรวมและสำรองน้ำใช้	<p>น้ำธรรมชาติจากกรณน้ำจะส่งไปเก็บในบ่อสำรองน้ำขนาด 60 ลบ.ม. จากนั้นจะถูกสูบไปยังระบบ pre treatment ซึ่งประกอบด้วย ถังกรอง birm และถังกรอง carbon จากนั้นจะเข้าสู่ระบบ reverse osmosis แล้วถูกเก็บไว้ในถังเก็บน้ำดีขนาด 180 ลบ.ม. จากนั้นจากถูกแยกเป็น 2 ทาง คือ</p> <ol style="list-style-type: none">1. สูบไปเก็บยังถังเก็บน้ำที่อาคารหอถังน้ำ ขนาด 15 ลบ.ม. เพื่อจ่ายตามแรงโน้มถ่วงไปใช้ที่อาคาร A2. สูบไปใช้ส่วนของอาคาร B และบริเวณอื่นๆ ทั้งหมดด้วยเครื่องสูบน้ำชนิดเพิ่มแรงดัน <p>- รวมปริมาตรสำรองน้ำ 255 ลบ.ม. สำรองได้ประมาณ 2.74 วัน (คิดปริมาณการใช้น้ำ 93.03 ลบ.ม./วัน)</p>																																																												
4. การบำบัดน้ำเสีย																																																													
4.1 ปริมาณน้ำเสียและประสิทธิภาพการบำบัด																																																													
การบำบัด

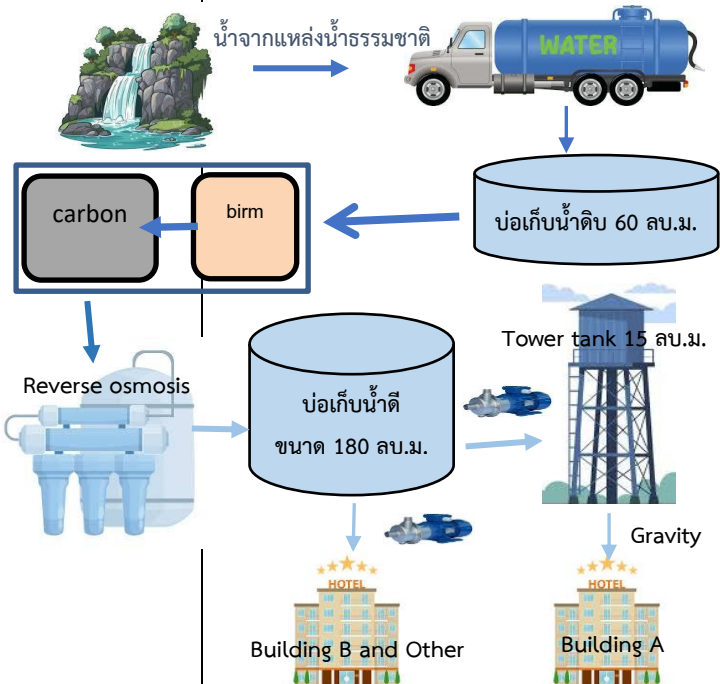
<p>น้ำจากแหล่งน้ำธรรมชาติ</p> <p>บ่อกักน้ำดิบ 60 ลบ.ม.</p> <p>carbon birm</p> <p>Reverse osmosis</p> <p>บ่อกักน้ำดิบ ขนาด 180 ลบ.ม.</p> <p>Tower tank 15 ลบ.ม.</p> <p>Gravity</p> <p>Building B and Other</p> <p>Building A</p>	<p><u>มาตรการด้านการดูแลระบบกรองน้ำใช้</u></p> <p>1. ให้ช่างดูแลและเปลี่ยนสารกรองภายในเครื่องอย่างสม่ำเสมอ ตามคำแนะนำการใช้งาน</p>

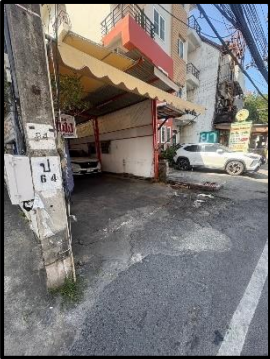
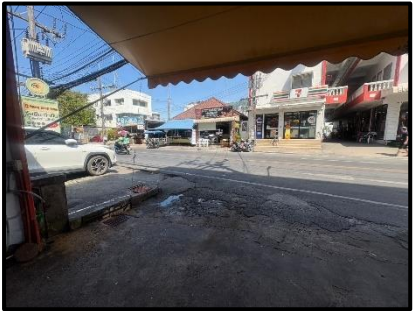
<p>5) ประเมินความเหมาะสมการจัดการน้ำเสียจากบริเวณห้องพักมูลฝอยรวม</p> <p>โครงการฯ จะทำความสะอาดและล้างพื้นบริเวณที่พักลมูฝอยรวมทุกครั้งหลังการที่มีการเก็บขนมูลฝอยและจัดให้มี ระบบระบายน้ำเสียจากที่พักมูลฝอยรวมเข้าสู่ถังบำบัดน้ำเสีย ของอาคาร A ก่อนปล่อยออกสู่รางระบายน้ำสาธารณะ ด้านหน้าโครงการฯ</p> <p>ดังนั้น ในช่วงระยะดำเนินการหากโครงการมีการควบคุมและจัดระบบด้านการจัดการมูลฝอยที่ดี คาดว่าผลกระทบที่จะ เกิดขึ้นจะอยู่ในระดับต่ำ</p>	<p>17. การเก็บรวบรวมมูลฝอยในแต่ละวัน ต้องให้เสร็จก่อน เวลาที่รถเก็บขนฯ จะเข้ามาทำการเก็บขน</p> <p>18. ต้องส่งของเสียที่เป็นอันตรายให้แก่ผู้รวบรวมและขนส่ง หรือผู้บำบัดและกำจัดของเสียที่ได้รับอนุญาตเท่านั้น</p>	<p>- ปฏิบัติตามมาตรการ โดยแม่บ้านจะรวบรวมขยะไว้บริเวณจุดพักลมูฝอยทุกวัน โดยรถขนขยะของเทศบาลเมืองป่าตองจะเข้ามาเก็บขน ณ จุดพักขยะด้านทิศเหนือ ซึ่งเชื่อมกับถนนไสน้ำเย็น ทุก 8-9 โมงเช้าทุกวัน โดยมีใบเสร็จค่าเก็บขนและกำจัดขยะตามภาคผนวก ฉ</p> <p>- ปฏิบัติตามมาตรการ โดยแม่บ้านจะรวบรวมขยะอันตรายไว้บริเวณจุดพักลมูฝอยทุกวัน โดยรถขนขยะของเทศบาลเมืองป่าตองจะเข้ามาเก็บขนไปกำจัด ณ เตาเผาขยะของเทศบาลนครภูเก็ตต่อไป</p>
