## 6. ผลการดำเนินการตามมาตรการป้องกันและลดผลกระทบสิ่งแวดล้อม

### ตารางที่ 2 เปรียบเทียบมาตรการป้องกันและแก้ไขผลกระทบสิ่งแวดล้อมที่กำหนดไว้ในรายงานการวิเคราะห์ผลกระทบสิ่งแวดล้อม

## ภาพที่ 8 การปฏิบัติตามมาตรการป้องกันและแก้ไขผลกระทบสิ่งแวดล้อม

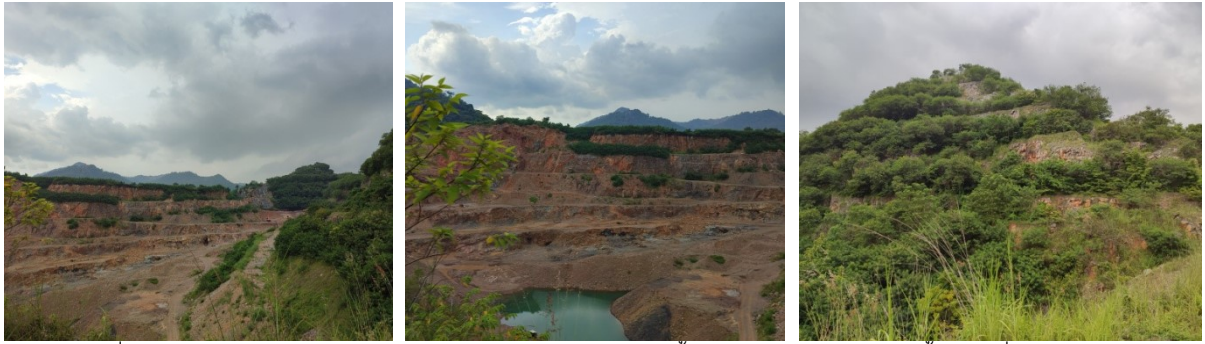
ภาพที่ 8-1 เดินหน้าเหมืองไปทางด้านทิศตะวันตก ปรับหน้าเหมืองเป็นขั้นบันได และปลูกต้นไม้ตามขั้นบันไดที่ไม่ได้ทำเหมืองแล้ว

1.2 ให้เปิดการทำเหมืองเพื่อทำการผลิตแร่ตามที่กำหนดในแผนผังโครงการทำเหมืองโดยในลักษณะเป็นขั้นบันได โดยมีความกว้างของขั้นบันไดไม่น้อยกว่า 10 เมตร ความสูงไม่เกิน 10 เมตร โดยกำหนดความลาดชันรวมทั้งหมดของหน้าเหมือง (Over all Slope) ไม่เกิน 45 องศา สำหรับบริเวณที่ยังไม่เปิดการทำเหมืองให้รักษาสภาพธรรมชาติเดิมไว้ให้มากที่สุด	ดำเนินการทำเหมืองผลิตแร่หินปูนเพื่อการอุตสาหกรรมตามที่แผนผังโครงการกำหนดและปัจจุบันหน้าเหมืองมีลักษณะเป็นขั้นบันไดความกว้าง และความสูงไม่เกิน 10 เมตรความลาดชันรวมประมาณ 45 องศา ปัจจุบันหน้าเหมืองมีการทำเหมืองไปแล้วตามแผนผังโครงการปีที่ 25	-	ภาพที่ 8-1

เงื่อนไขตามมาตรการป้องกันและแก้ไขผลกระทบสิ่งแวดล้อม	ผลการปฏิบัติตามมาตรการ	ปัญหา อุปสรรค และข้อเสนอแนะ	เอกสารอ้างอิง
2) บริเวณชั้นบันไดหน้าเหมืองที่สิ้นสุดการทำเหมืองตามแผนผังโครงการทำเหมืองแล้ว ให้ทำการปรับลดความลาดชันหน้าเหมืองให้อยู่ในสภาพที่มั่นคงแข็งแรงและปลอดภัย และขุดหลุมหรือร่องบนชั้นบันได แล้วนำเปลือกดินใส่ พร้อมทั้งปลูกพืชคลุมดินและไม้ท้องถิ่นหรือไม่โตเร็วควบคู่ไปกับการทำเหมือง เพื่อป้องกันการพังทลายและเสริมสร้างทัศนียภาพให้กลมกลืนกับสภาพแวดล้อมโดยรอบ ตามเอกสารแนบ	โครงการได้ปรับปรุงหน้าเหมืองให้เป็นชั้นบันไดแล้ว ปรับลดความลาดชันให้อยู่ในสภาพมีความปลอดภัย และปลูกพืชคลุมดินไว้แล้ว	-	ภาพที่ 8-1

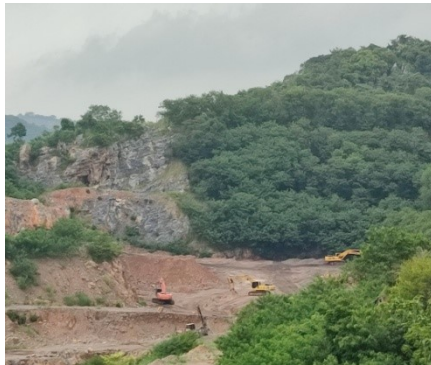
ภาพที่ 8-2 เว้นภูเขาด้านทิศเหนือ ปรับปรุงเป็นขั้นบันได  
และปลูกพืชตามขั้นบันได

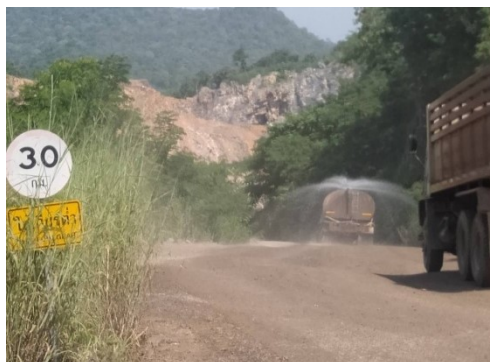
ภาพที่ 8-4 ติดป้ายจำกัดความเร็วที่ทางวิ่งรถ

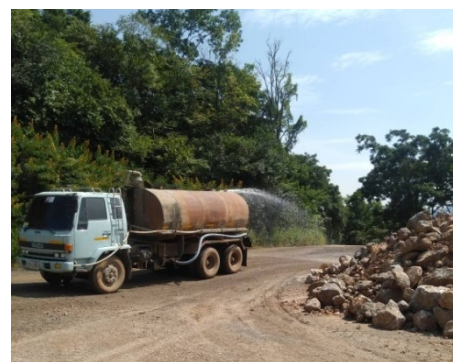
ภาพที่ 8-5 ฉีดพรมน้ำบนถนนภายในโครงการ

1.5 ให้จัดพรมน้ำเพื่อลดการฟุ้งกระจายของฝุ่นละอองหรือหน้าเหมือง เส้นทางขนส่งแร่ภายในเหมือง เส้นทางขนส่งแร่จากหน้าเหมืองไปโรงโม่หิน และจากโรงโม่หินไปจนถึงถนนสาธารณะ ตามความเหมาะสมกับสภาพภูมิอากาศ และปรับปรุงเส้นทางขนส่งแร่ให้เป็นถนนบดอัดแน่นหรือถนนลาดยาง รวมทั้งให้ตรวจสอบและซ่อมแซมเส้นทางขนส่งแร่ให้อยู่ในสภาพดีอยู่เสมอ	จัดพรมน้ำเพื่อลดฝุ่นละอองบริเวณหน้าเหมืองและเส้นทางขนส่งแร่จากหน้าเหมืองมายังโรงโม่หินและถนนด้านหน้าโครงการ มีการปรับปรุงเส้นทางขนส่งแร่เป็นถนนคอนกรีตไว้แล้วซ่อมแซมไว้ให้ใช้งานได้ดีอยู่เสมอ	-	ภาพที่ 8-5

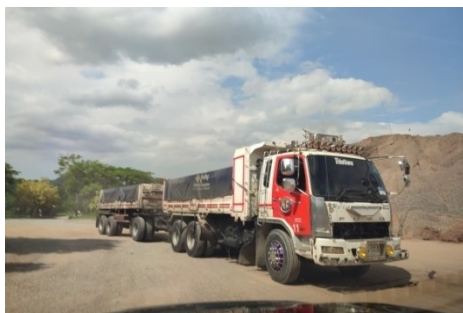
ภาพที่ 8-6 รถบรรทุกทุกคันปิดคลุมให้มิดชิดก่อนออกสู่ภายนอกโครงการและป่อฉีดล้างล้อรถก่อนออกสู่ ถนนลาดยางทางหลวง 21

1.6 ในการขนส่งแร่ออกนอกพื้นที่โครงการจะต้องใช้ผ้าใบปิดคลุมกระบะบรรทุกให้มิดชิด เพื่อลดการฟุ้งกระจายของฝุ่นละออง และให้ความคุ้มครองน้ำหนักบรรทุก และความเร็วของรถบรรทุกโดยเฉพาะช่วงที่ผ่านพื้นที่ชุมชนให้อยู่ในพิสัยที่ทางราชการกำหนดไว้ และห้ามมีการขนส่งแร่ในระยะเวลา 07.00-08.30 น. และ 15.00-16.30 น. ซึ่งเป็นช่วงที่นักเรียนและประชาชนเดินทางไป-กลับจากโรงเรียนและที่ทำงาน และห้ามมีการขนส่งแร่ในช่วงเวลากลางคืน	การขนส่งแร่ใช้ผ้าใบปิดคลุมกระบะบรรทุกไว้อย่างมิดชิด และขนส่งแร่นอกช่วงเวลา 07.00-08.30 น. และ 15.00-16.30 น. และไม่มีมีการขนส่งช่วงเวลากลางคืน ใช้อย่างเคร่งครัด	-	ภาพที่ 8-6

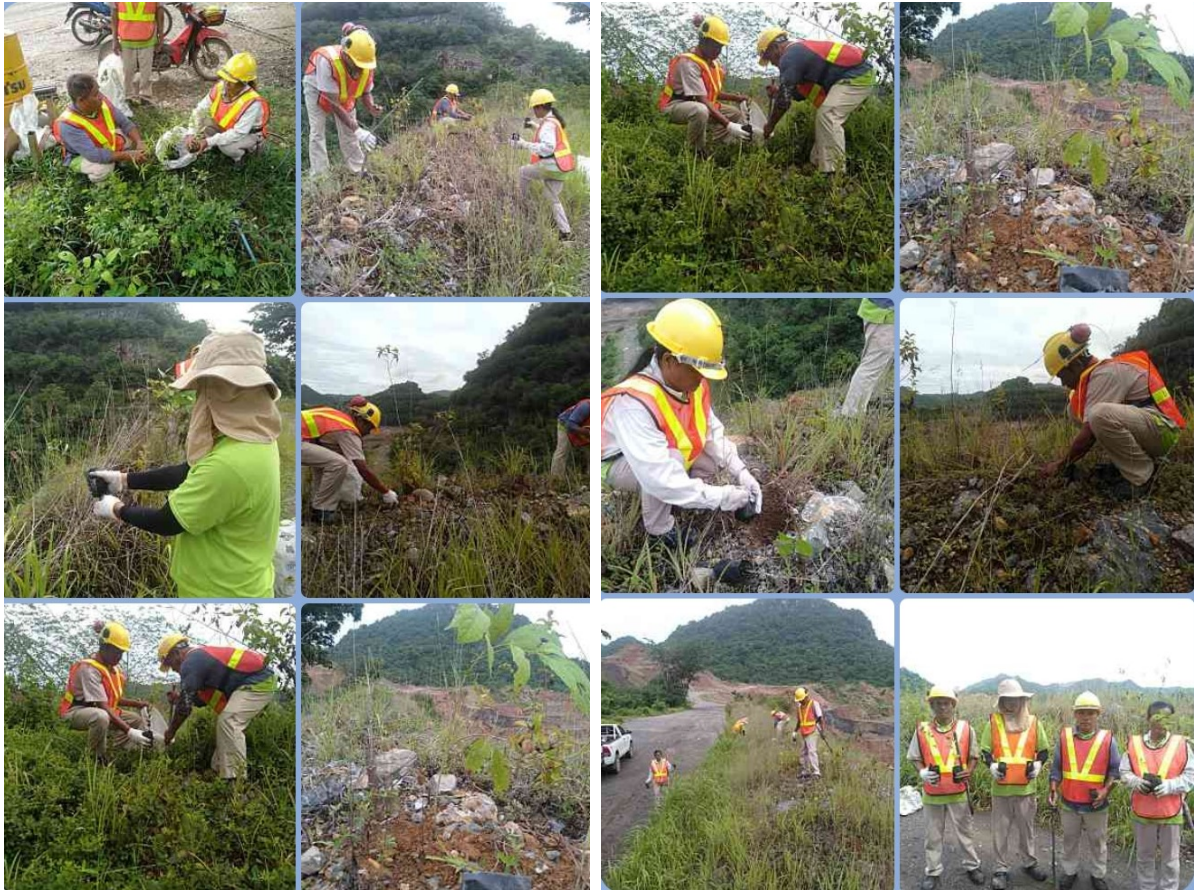
ภาพที่ 8-7 ปลุกต้นไม้ตามคันดิน

เงื่อนไขตามมาตรการป้องกันและแก้ไขผลกระทบสิ่งแวดล้อม	ผลการปฏิบัติตามมาตรการ	ปัญหา อุปสรรค และข้อเสนอแนะ	เอกสารอ้างอิง
1. มาตรการป้องกันและแก้ไขผลกระทบสิ่งแวดล้อมที่เสนอไว้ในรายงาน 1.1 ให้เว้นพื้นที่ไม่ทำเหมืองและกิจกรรมเกี่ยวเนื่องกับการทำเหมืองห่างจากแนวขอบเขตประทานบัตรโดยรอบในระยะไม่น้อยกว่า 10 เมตร รวมทั้งให้จัดทำป้ายหรือสัญลักษณ์ที่แสดงให้เห็นแนวเขตที่เว้นไม่มีการทำเหมืองให้มองเห็นชัดเจน และให้ดูแลรักษาสภาพต้นไม้ที่มีอยู่ตามธรรมชาติให้อยู่ในสภาพเดิมและปลูกต้นไม้โตเร็วหรือไม่ท้องถิ่นเพิ่มเติมให้เต็มที่ว่างในพื้นที่ที่เว้นไม่ทำเหมืองให้หนาแน่นขึ้น	เว้นพื้นที่ไม่ทำเหมืองห่างจากแนวขอบเขตประทานบัตรโดยรอบระยะประมาณ 10 เมตร มีแนวคันทำนบปลูกต้นไม้เป็นขอบเขตไว้แล้ว	-	ภาพที่ 8-7

1.12 ให้ทำการฟื้นฟูสภาพพื้นที่ที่ใช้ทำเหมืองควบคู่ไปกับการทำเหมืองดังนี้ 1) บริเวณพื้นที่ไม่ใช้ในการทำเหมือง เช่น พื้นที่ว่างภายในโครงการ พื้นที่คั่นทำนบพื้นที่เว้นไม่ทำเหมืองโดยรอบพื้นที่โครงการ และบริเวณริมเส้นทางขนส่งแร่ภายในพื้นที่โครงการให้ดูแลรักษาสภาพป่าธรรมชาติเดิม และทำการปลูกต้นไม้โตเร็วเสริมเพิ่มเติมให้หนาแน่น	บริเวณพื้นที่ไม่ใช้ทำเหมือง เป็นคั่นทำนบ โครงการได้ปลูกต้นไม้โตเร็วเสริมไว้แล้ว	-	ภาพที่ 8-7

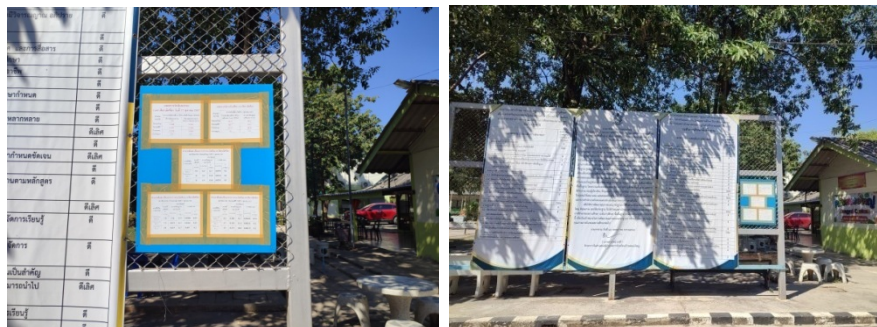
ภาพที่ 8-8 ติดป้ายประชาสัมพันธ์ค่าตรวจวัดฝุ่น เสียง และแรงสั่นสะเทือน ที่โรงเรียนวัดหนองใหญ่

1.9 จัดให้มีเจ้าหน้าที่รับผิดชอบด้านมวลชนสัมพันธ์ เพื่อรับฟังความคิดเห็นและปัญหาความเดือดร้อนที่อาจเกิดจากการทำเหมือง พร้อมทั้งประชาสัมพันธ์ผลการปฏิบัติตามมาตรการและผลการตรวจวัดคุณภาพสิ่งแวดล้อมของโครงการให้ประชาชนภายในชุมชนโดยรอบพื้นที่โครงการฯ ทราบโดยการติดประกาศให้เห็นชัดเจนที่องค์การบริหารส่วนตำบลหรือบริเวณศูนย์รวมของชุมชน	มีเจ้าหน้าที่รับผิดชอบด้านมวลชนสัมพันธ์ไว้แล้วและยังไม่มีผลกระทบจากกิจกรรมการทำเหมืองของโครงการไปยังชุมชนใกล้เคียงในช่วงนี้ทางโครงการได้ติดป้ายประชาสัมพันธ์ ผลตรวจวัดคุณภาพสิ่งแวดล้อมไว้ที่บอร์ดประชาสัมพันธ์ด้านหน้าโรงเรียนวัดหนองใหญ่	-	ภาพที่ 8-8

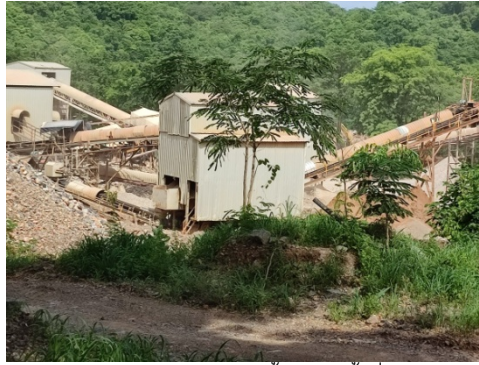
ภาพที่ 8-9 โรงโม่หินเป็นระบบปิด และติดตั้งสเปรย์น้ำที่ปลายสายพานลำเลียง

เงื่อนไขตามมาตรการป้องกันและแก้ไขผลกระทบสิ่งแวดล้อม	ผลการปฏิบัติตามมาตรการ	ปัญหา อุปสรรค และข้อเสนอแนะ	เอกสารอ้างอิง
1.4 โรงโม่หินของโครงการจะต้องมีการบำรุงรักษาระบบป้องกันและกำจัดฝุ่นให้มีประสิทธิภาพดีอยู่เสมอ ทั้งการปิดคลุมอาคาร อุปกรณ์ และระบบสเปรย์น้ำที่จุดกำเนิดฝุ่นต่าง ๆ และจะต้องเปิดใช้ตลอดเวลาที่ทำการโม่ บด ย่อยหิน ตามประกาศกรมอุตสาหกรรมพื้นฐานและการเหมืองแร่ เรื่อง ให้โรงโม่ บด หรือย่อยหิน มีระบบป้องกันผลกระทบสิ่งแวดล้อม ลงวันที่ 12 ม.ค.2548อย่างครบถ้วนโดยเคร่งครัด	โรงโม่หินของโครงการเป็นลักษณะอาคารระบบปิด ติดตั้งระบบสเปรย์น้ำที่ปลายสายพานลำเลียงและเปิดตลอดเวลาที่บดย่อยหิน	-	ภาพที่ 8-9

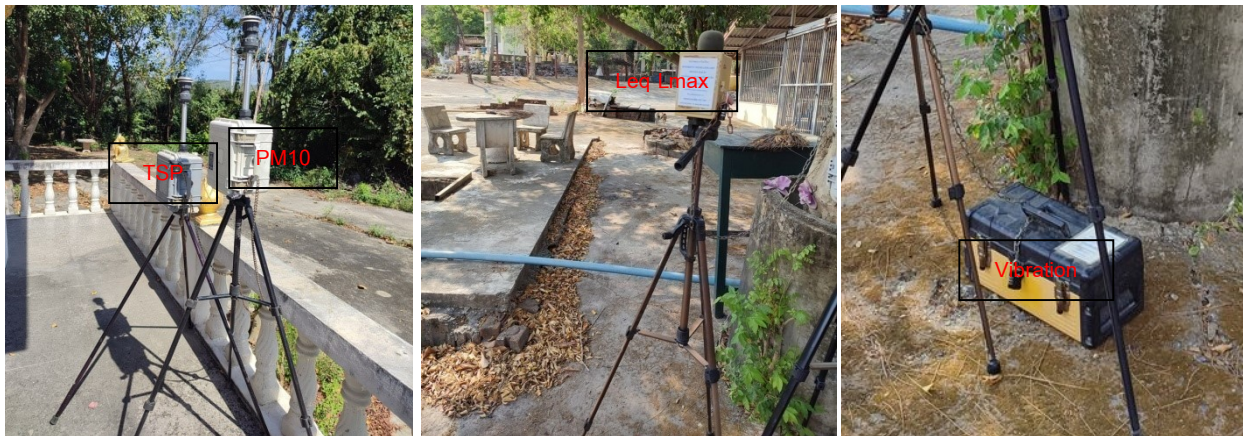
สถานีวัดเบญจคีรี (47P 705481.51E 47P163038.61N)

ภาพที่ 9 การตรวจวัดคุณภาพสิ่งแวดล้อมตามมาตรการติดตามตรวจสอบคุณภาพสิ่งแวดล้อม

1.11 ให้ตรวจวัดคุณภาพสิ่งแวดล้อมและรายงานให้สำนักงานนโยบายและแผนทรัพยากรธรรมชาติและสิ่งแวดล้อม และกรมอุตสาหกรรมพื้นฐานและการเหมืองแร่ทราบ ดังนี้ 1) ตรวจวัดปริมาณฝุ่นละอองรวม (TSP) และปริมาณฝุ่นละอองขนาดเล็ก (PM10) จำนวน 3 สถานี ได้แก่ บริเวณบ้านบ่อวงค์ วัดหนองใหญ่ และวัดเบญจศิรินคร โดยทำการตรวจวัดปีละ 2 ครั้ง ในช่วงเดือนมีนาคม-เมษายน และช่วงเดือน ตุลาคม-พฤศจิกายน ของทุกปี	ตรวจวัดคุณภาพสิ่งแวดล้อมในช่วงเดือน ตุลาคม ถึง พฤศจิกายน 2567 ได้แก่ ฝุ่นละออง TSP และ PM10 ที่บริเวณบ้านบ่อวงค์ วัดหนองใหญ่ และวัดเบญจศิริ พบว่าค่าฝุ่นละอองทุกสถานี ไม่เกินค่ามาตรฐานฯตามประกาศของคณะกรรมการสิ่งแวดล้อมแห่งชาติ	-	ภาพที่ 9

3) ตรวจวัดระดับเสียงเฉลี่ย 24 ชั่วโมง(Leq 24 hr.)และระดับเสียงสูงสุด (Lmax) จำนวน 3 สถานี ได้แก่ บริเวณบ้านบ่อวงค์ บริเวณวัดหนองใหญ่ และวัดเบญจคีรีนคร โดยทำการตรวจวัดปีละ 2 ครั้ง ในช่วงเดือน มีนาคม-เมษายน และช่วงเดือน ตุลาคม-พฤศจิกายน ของทุกปี	ตรวจวัดระดับเสียงเฉลี่ย 24 ชั่วโมง และระดับเสียงสูงสุด ที่สถานี บ้านบ่อวงค์ วัดหนองใหญ่ และวัดเบญจคีรี ในช่วงเดือน ตุลาคม ถึง พฤศจิกายน 2567 พบว่าไม่เกินค่ามาตรฐานฯตามประกาศของคณะกรรมการสิ่งแวดล้อมแห่งชาติ	-	ภาพที่ 9

4) ตรวจวัดแรงสั่นสะเทือนจากการทำเหมือง จำนวน 3 สถานี ได้แก่ บริเวณบ้านบ่อวงค์ บริเวณวัดหนองใหญ่ และวัดเบญจคีรีนคร โดยทำการตรวจวัดปีละ 2 ครั้ง ในช่วงเดือน มีนาคม-เมษายน และช่วงเดือน ตุลาคม-พฤศจิกายน ของทุกปี	ตรวจวัดแรงสั่นสะเทือนจากการทำเหมืองที่สถานี บ้านบ่อวงค์ วัดหนองใหญ่ และวัดเบญจคีรี ในช่วงเดือน ตุลาคม ถึง พฤศจิกายน 2567 พบว่าไม่เกินค่ามาตรฐานฯตามประกาศของคณะกรรมการสิ่งแวดล้อมแห่งชาติ	-	ภาพที่ 9
