บทนำและรายละเอียดโครงการ

โครงการอาคารชุดควินน์ รัชดา 17 (ชื่อเดิมโครงการอาคารชุดสูง 25 ชั้น จำนวน 1 อาคาร และสูง 32 ชั้น จำนวน 1 อาคาร) ตั้งอยู่ที่ซอยรัชดาภิเษก 17 แขวงดินแดง เขตดินแดง กรุงเทพมหานคร 10400 เป็นอาคารชุดพักอาศัยมีขนาดความสูง 25 ชั้น จำนวน 1 อาคาร และอาคารพักอาศัยมีขนาดสูง 32 ชั้น จำนวน 1 อาคาร มีจำนวนห้องชุดทั้งสิ้น 729 ห้อง อยู่ใกล้กับสถานีรถไฟฟ้าใต้ดิน MRT สุทธิสารซึ่งห่างจากโครงการประมาณ 300 เมตร ที่จอดรถยนต์ภายในโครงการประมาณ 409 คัน สิ่งอำนวยความสะดวกต่าง ๆ เช่น สระว่ายน้ำ และพื้นที่สีเขียว เป็นต้น

- 1) เพื่อสรุปผลการปฏิบัติตามมาตรการป้องกันและแก้ไขผลกระทบสิ่งแวดล้อม (ระยะดำเนินการ) โครงการอาคารชุดควีนรัชดา 17 ระหว่างเดือนกรกฎาคม - ธันวาคม พ.ศ. 2567
- 2) เพื่อสรุปผลการปฏิบัติตามมาตรการติดตามตรวจสอบคุณภาพสิ่งแวดล้อม (ระยะดำเนินการ) โครงการอาคารชุดควีนรัชดา 17 ระหว่างเดือนกรกฎาคม - ธันวาคม พ.ศ. 2567
- 3) เพื่อนำผลการติดตามตรวจสอบคุณภาพสิ่งแวดล้อม มาเปรียบเทียบกับค่ามาตรฐานที่หน่วยราชการกำหนด และนำไปเป็นแนวทางในการจัดระบบการจัดการสิ่งแวดล้อมทั้งภายในโครงการและต่อพื้นที่โดยรอบ
- 4) เพื่อสรุปข้อมูลคุณภาพด้านสิ่งแวดล้อมสำหรับนำเสนอต่อผู้รับผิดชอบโครงการ และหน่วยงานที่เกี่ยวข้อง

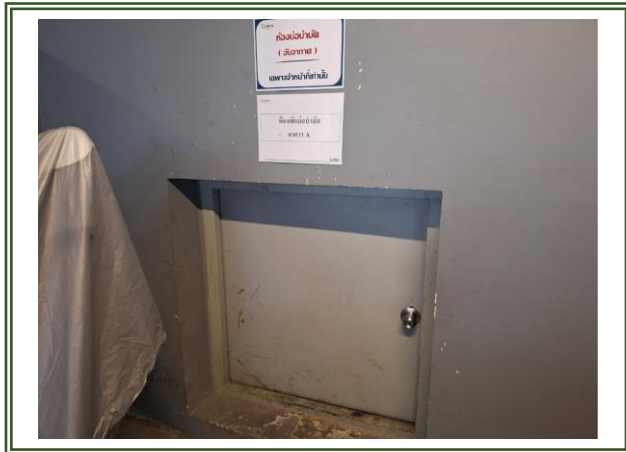
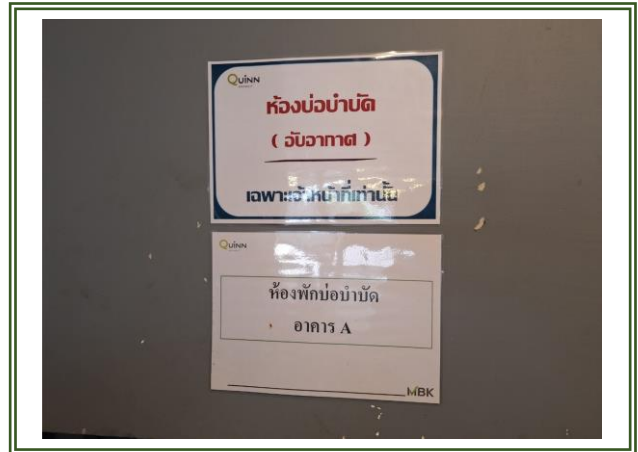
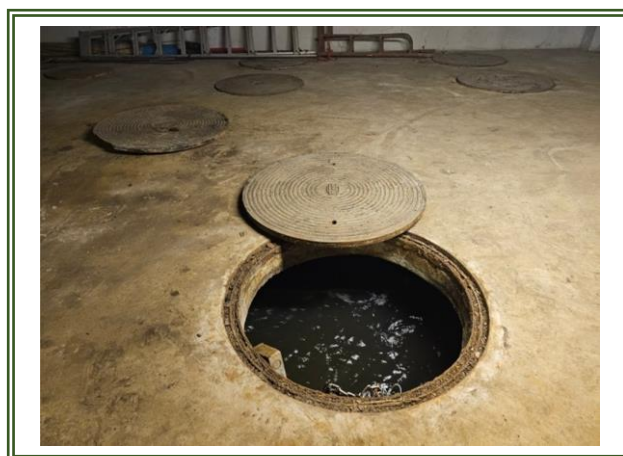
รูปที่ 2-12 ระบบบำบัดน้ำเสีย พร้อมป้ายบอกพื้นที่เขตระบบบำบัดน้ำเสีย

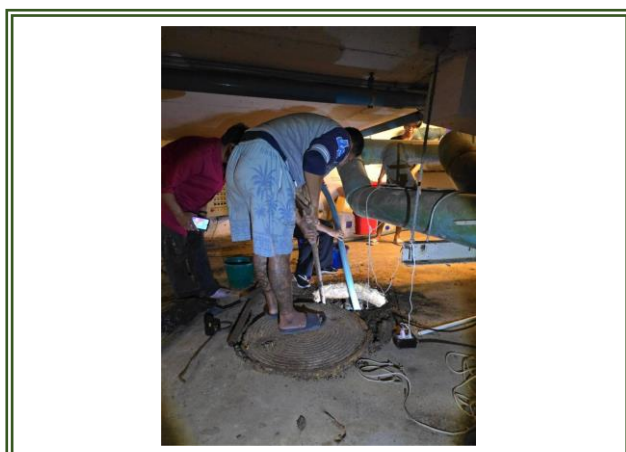
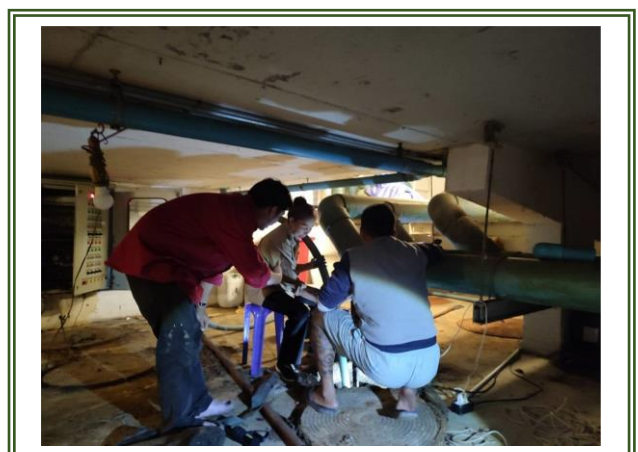
รูปที่ 2-13 การสูบล้างปลัก

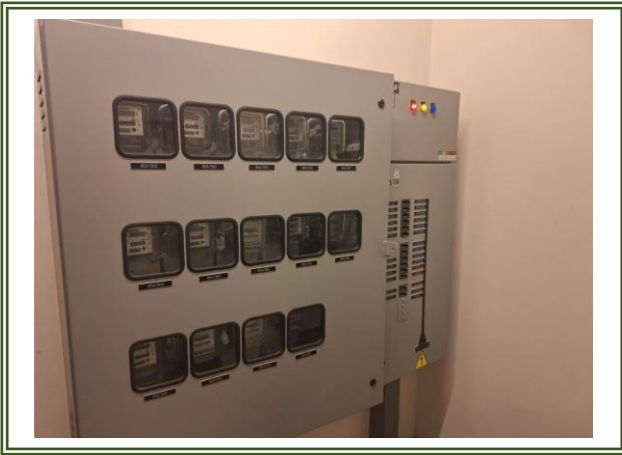
รูปที่ 2-21 ห้องระบบแผงวงจรไฟฟ้า

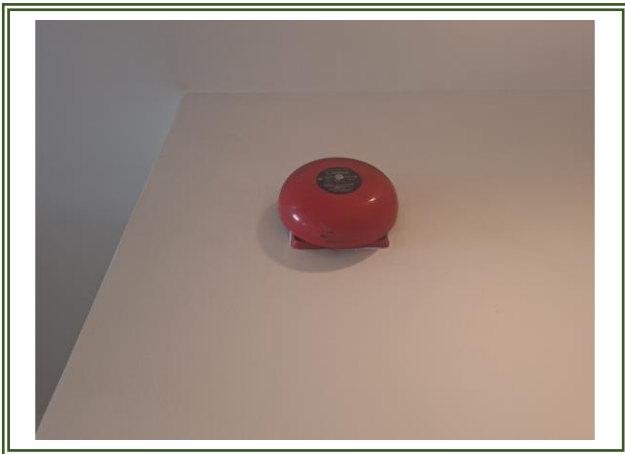
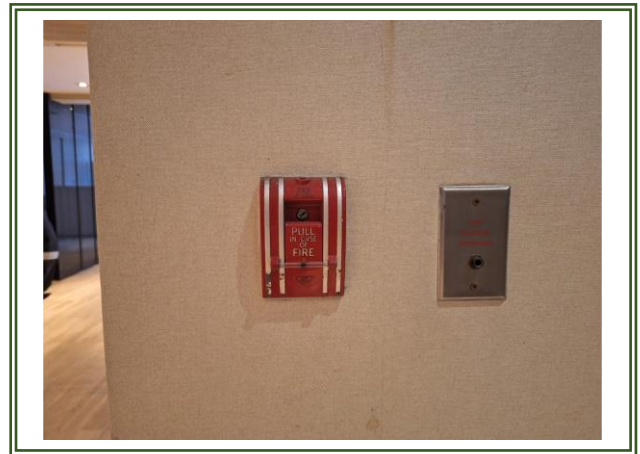
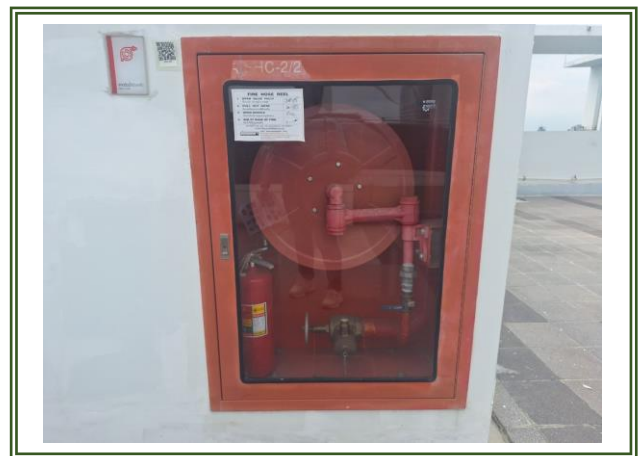
รูปที่ 2-37 ระบบป้องกันและเตือนอัคคีภัย

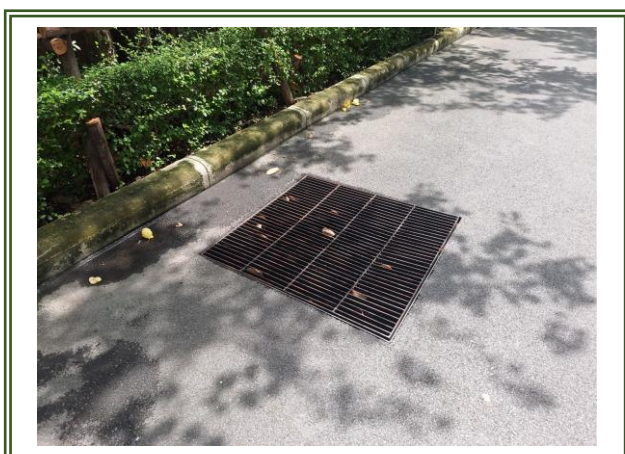
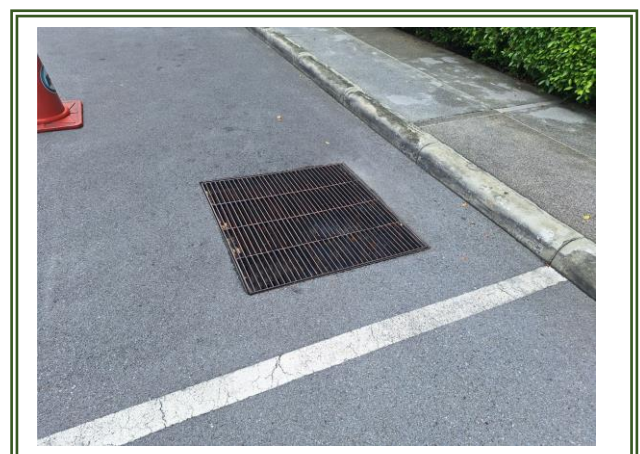
รูปที่ 2-53 ท่อระบายน้ำภายในโครงการ

- หากพบว่าท่อระบายน้ำแตกหรือหัก ต้องดำเนินการซ่อมแซมหรือเปลี่ยนท่อใหม่ทันที	- จัดให้มีเจ้าหน้าที่ตรวจสอบท่อระบายน้ำให้มีสภาพดีอยู่เสมอ หากพบว่าแตกหัก หรือชำรุดเสียหายจะดำเนินการแก้ไขทันที	รูปที่ 2-16

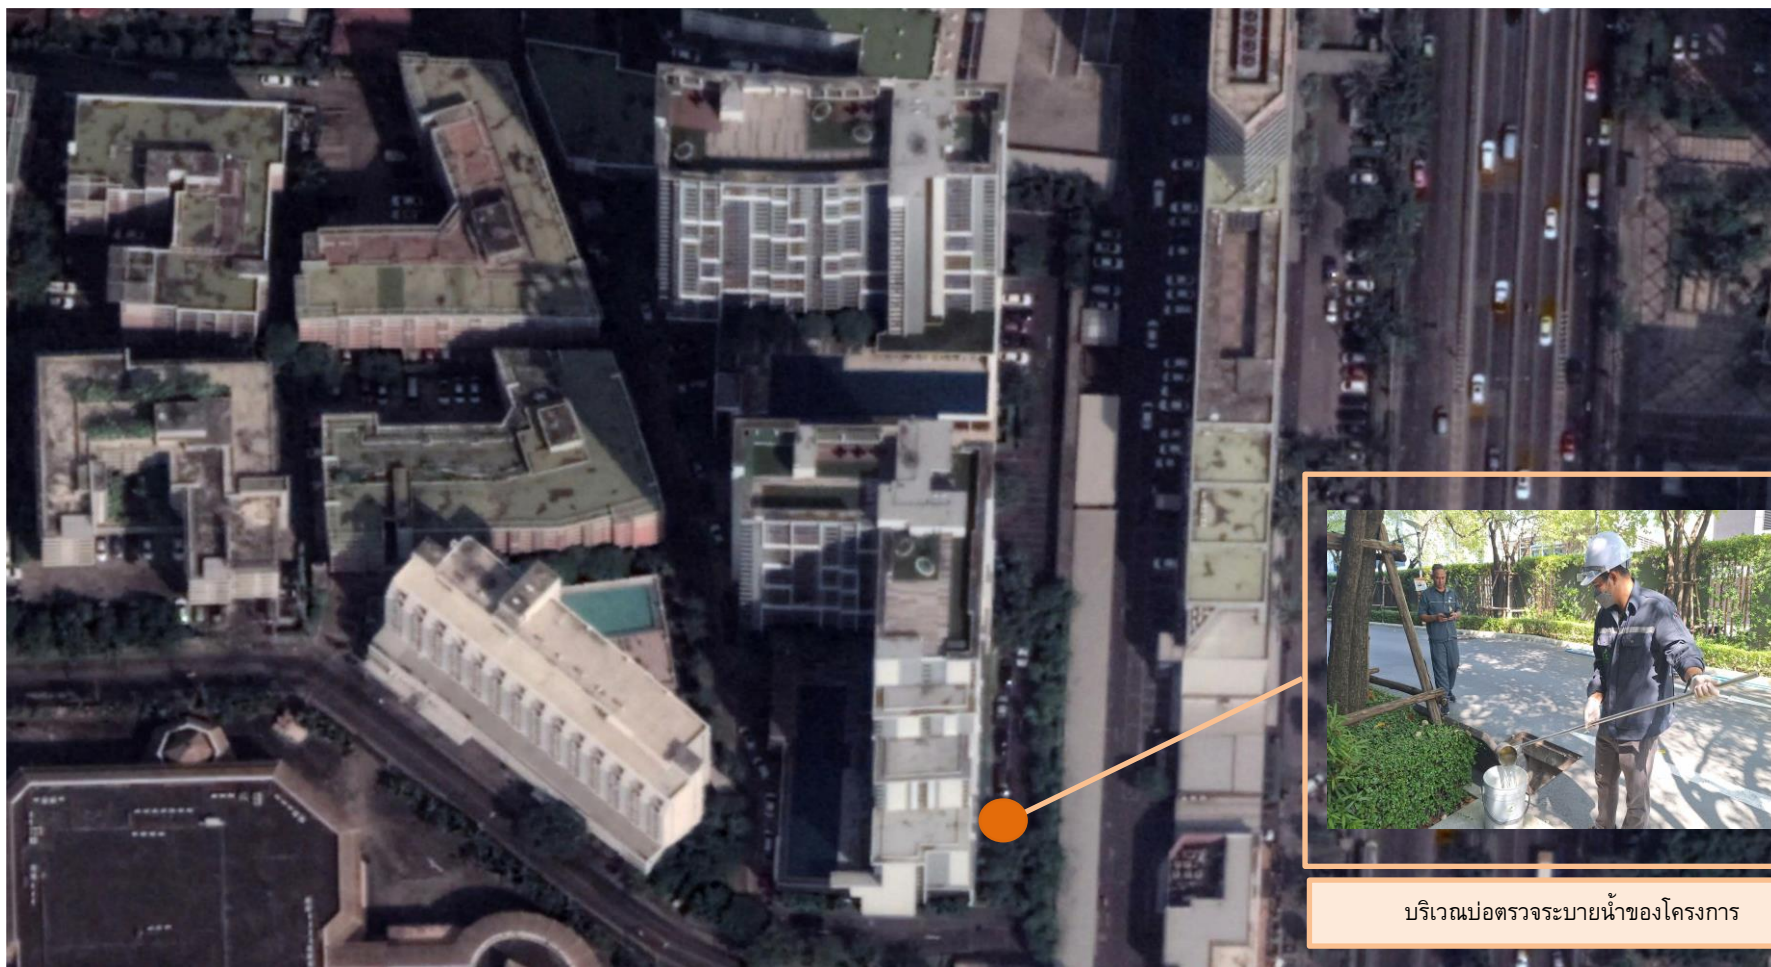
บริเวณบ่อตรวจระบายน้ำของโครงการ

รูปที่ 3-3 แผนผังแสดงจุดเก็บตัวอย่างคุณภาพน้ำทั้ง โครงการอาคารชุดควินน์ รัชดา 17
ถนนรัชดาภิเษก แขวงรัชดาภิเษก เขตดินแดง กรุงเทพมหานคร
