บทที่ 2

ผลการปฏิบัติตามมาตรการป้องกัน
และแก้ไขผลกระทบสิ่งแวดล้อม
และมาตรการติดตามตรวจสอบ
ผลกระทบสิ่งแวดล้อม

ผลการตรวจสอบการปฏิบัติตามมาตรการป้องกันและแก้ไขผลกระทบสิ่งแวดล้อม ตามที่ระบุไว้ในหนังสือแจ้งผลการพิจารณารายงานผลกระทบสิ่งแวดล้อมเบื้องต้น โครงการเหมืองแร่ทรายแก้ว ของบริษัท ตะวันออกพัฒนา จำกัด คำขอประทานบัตรที่ 1/2550 ตั้งอยู่หมู่ที่ 3 ตำบลซากพง อำเภอแกลง จังหวัดระยอง ตามหนังสือที่ ทส 1009.2/8085 ลงวันที่ 5 กันยายน 2554 ปัจจุบันได้รับอนุญาตเป็นประทานบัตรที่ 30986/16056 รายละเอียดดังตารางที่ 2-1 ถึงตารางที่ 2-3

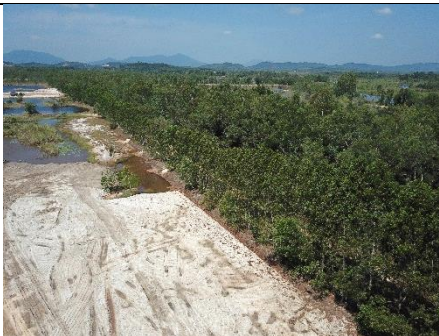
มาตรการป้องกันและแก้ไข ผลกระทบสิ่งแวดล้อม	ผลการปฏิบัติตามมาตรการฯ	ปัญหา อุปสรรค ที่ไม่สามารถปฏิบัติ ตามมาตรการ และแนวทางแก้ไข	ภาพประกอบ
<p>1. ทรัพยากรสิ่งแวดล้อมทางกายภาพ</p> <p>1.1 สภาพภูมิประเทศ</p> <p>1. กำหนดขอบเขตของบริเวณที่จะทำการปรับสภาพพื้นที่ เพื่อจะใช้รองรับกิจกรรมต่างๆ ให้เป็นไปตามแผนผังการทำเหมืองของโครงการอย่างเคร่งครัด ได้แก่ ถนนภายในโครงการ แนวการสร้างคันทำนบ คูระบายน้ำ พื้นที่เก็บกองเศษดิน และตำแหน่งของบ่อดักตะกอน และแนวการปลูกไม้ยืนต้นโตเร็ว เป็นต้น</p>	<p>- โครงการได้กำหนดขอบเขตพื้นที่ทำเหมือง และกิจกรรมอื่นที่เกี่ยวข้องไว้อย่างชัดเจน โดยมีการขุดคูระบายน้ำ และสร้างคันทำนบล้อมรอบพื้นที่ทำเหมือง</p>	-ไม่มี

<p>คันทำนบดินภายในโครงการ</p>
<p>2. ให้สร้างคันทำนบดินไว้โดยรอบพื้นที่โครงการและรอบพื้นที่เก็บกองเศษดินในเขตพื้นที่โครงการ โดยคันทำนบที่จะสร้างมีลักษณะพื้นที่หน้าตัดรูปสี่เหลี่ยมคางหมู ขนาดความกว้างที่ฐาน 4.0 เมตร สูง 1.5 เมตร ขอบคันด้านบนกว้าง 2.0 เมตร พร้อมทั้งจัดทำคูระบายน้ำขนาดท้องร่องกว้าง 1 เมตร ลึก 1 เมตร ด้านบนกว้าง 1.5 เมตร ความลาดเอียงประมาณ 5 องศา รอบพื้นที่เก็บกองเศษดิน รวมทั้งคูระบายน้ำรอบพื้นที่การทำเหมือง เพื่อป้องกันการไหลบ่าของน้ำฝนบริเวณพื้นที่โครงการ</p>	<p>- โครงการได้จัดสร้างคันทำนบดิน และคูระบายน้ำล้อมรอบพื้นที่ทำเหมือง และพื้นที่เก็บกองเปลือกดินตามที่ระบุไว้ในเงื่อนไข</p>	-ไม่มี

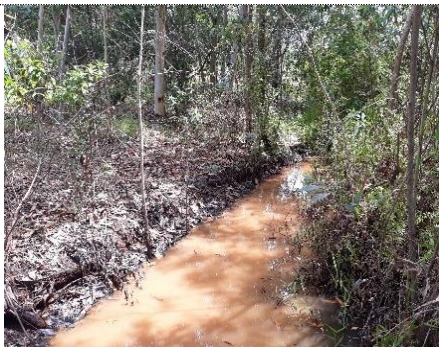
<p>คูระบายรอบพื้นที่โครงการ</p>

2. ให้จัดสร้างคูระบายน้ำด้านนอกคันทำนบกั้น มีขนาดความกว้างท้องร่อง 1 เมตร ลึก 1 เมตร และด้านบนกว้าง 1.5 เมตร บริเวณโดยรอบ พื้นที่โครงการ	- โครงการได้จัดสร้างคูระบายน้ำไว้บริเวณโดยรอบ พื้นที่โครงการ ตามที่เงื่อนไขกำหนด	-ไม่มี	  คูระบายรอบพื้นที่โครงการ

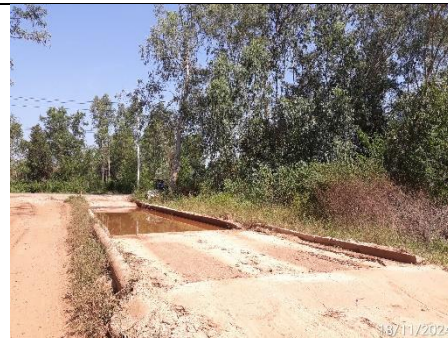
มาตรการป้องกันและแก้ไข ผลกระทบสิ่งแวดล้อม	ผลการปฏิบัติตามมาตรการฯ	ปัญหา อุปสรรค ที่ไม่สามารถปฏิบัติ ตามมาตรการ และแนวทางแก้ไข	ภาพประกอบ
3. ให้จัดสร้างลานล้างล้อรถ บริเวณเส้นทางขนส่ง แร่ ก่อนออกจากพื้นที่โครงการ	- โครงการได้จัดสร้างลานล้างล้อภายในพื้นที่ประทาน บัตร ช่วงก่อนออกสู่ทางถนนสาธารณะ	-ไม่มี

บ่อล้างล้อภายในโครงการ
4. ปลุกพืชคลุมดิน เช่น หญ้าแฝก พืชตระกูลถั่ว บริเวณด้านล่างของพื้นที่โครงการ ตามแนวสัน คันทำนบดิน กองเปลือกดินเศษหิน และขอบ ถนน เพื่อลดผลกระทบ ซึ่งได้แก่ การชะล้าง พังทลายของดิน และปลูกไม้ยืนต้นโตเร็ว จำพวกต้นยูคาลิปตัส หรือไม้ชนิดอื่นตามความ เหมาะสมในบริเวณที่เอื้ออำนวยต่อการปลูก ไว้บนคันทำนบดิน ตามแนวริมขอบเขตพื้นที่ โครงการ	- พื้นที่โครงการในบริเวณที่ยังไม่มีการเปิดทำเหมือง มีพืชคลุมดินจำพวกหญ้าขึ้นปกคลุมอยู่ทั่วไป - ได้มีการปลูกต้นยูคาลิปตัสเสริมบริเวณพื้นที่เว้นการ ทำเหมือง	-ไม่มี

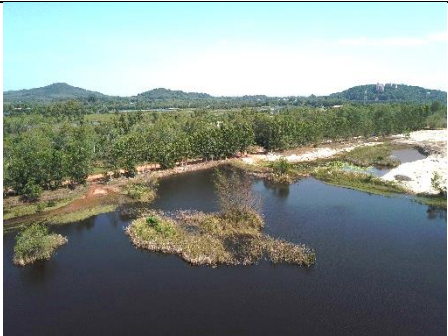
3. จัดสร้างบ่อดักตะกอนจำนวน 1 บ่อ ทางด้าน ทิศเหนือของพื้นที่โครงการ ซึ่งมีขนาด ประมาณ 60x40 เมตร ลึกประมาณ 3 เมตร เพื่อรองรับน้ำภายในพื้นที่โครงการ	- ได้มีการขุดบ่อดักตะกอนจำนวน 1 บ่อไว้บริเวณ ทางด้านทิศเหนือ - ปัจจุบันได้ใช้จุดต่ำสุดของหน้าเหมืองเป็นบ่อรับน้ำ (Sump)	-ไม่มี	  บ่อดักตะกอนของโครงการ

มาตรการป้องกันและแก้ไขผลกระทบสิ่งแวดล้อม	ผลการปฏิบัติตามมาตรการฯ	ปัญหา อุปสรรค ที่ไม่สามารถปฏิบัติตามมาตรการ และแนวทางแก้ไข	ภาพประกอบ
4. ให้ออกแบบพื้นที่ต่ำสุดของหน้าเหมืองเป็นบ่อรวบรวมน้ำ (Sump) เพื่อรองรับและกักเก็บน้ำจากบริเวณพื้นที่ทำเหมืองจนตกตะกอนเป็นน้ำใส ก่อนนำไปใช้ประโยชน์ในการฉีดพรมถนนภายในพื้นที่โครงการ และรดน้ำต้นไม้ที่ปลูกไว้ภายในพื้นที่โครงการ	- โครงการใช้จุดต่ำสุดของหน้าเหมืองเป็นบ่อรับน้ำ (Sump) รวมทั้งนำไปใช้ในการฉีดพรมถนน และรดน้ำต้นไม้	-ไม่มี	<div>

<p>บ่อรับน้ำ (Sump)</p>

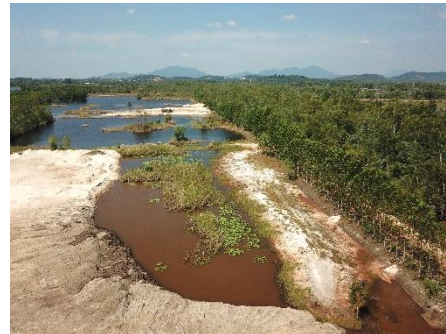
มาตรการป้องกันและแก้ไข ผลกระทบสิ่งแวดล้อม	ผลการปฏิบัติตามมาตรการฯ	ปัญหา อุปสรรค ที่ไม่สามารถปฏิบัติ ตามมาตรการ และแนวทางแก้ไข	ภาพประกอบ
<p>1. ทรัพยากรสิ่งแวดล้อมทางกายภาพ</p> <p>1.1 สภาพภูมิประเทศ</p> <p>1. กำหนดให้เริ่มเปิดทำเหมืองตามแผนผังการทำเหมืองของโครงการที่กำหนดไว้อย่างเคร่งครัด โดยเริ่มทำเหมืองจากบริเวณพื้นที่ทำเหมือง “ห” ไปจนถึงสิ้นสุดเขตการทำเหมืองหรือสิ้นอายุประทานบัตร โดยจะเว้นพื้นที่ที่ไม่ทำเหมืองโดยรอบตามแนวเขตของพื้นที่คำขอประทานบัตรไม่น้อยกว่า 10 เมตร และจะเว้นพื้นที่ที่ไม่ทำเหมืองห่างจากหนองจํารุง ทางด้านทิศใต้ในระยะไม่ต่ำกว่า 50 เมตร และแนวถนนทางด้านทิศเหนือและทิศตะวันตกในระยะไม่ต่ำกว่า 50 เมตร</p>	<p>- ปัจจุบันโครงการได้เปิดทำเหมืองตามแผนการดำเนินงาน โดยมีการเว้นพื้นที่ไม่ทำเหมืองในระยะ 10 เมตร จากแนวเขตประทานบัตร และระยะ 50 เมตร จากหนองจํารุง และทางสาธารณะทางด้านทิศเหนือ</p>	-ไม่มี

<p>หน้าเหมืองปัจจุบัน</p>
<p>2. ในการขุดเปิดชั้นแร่ จะรักษาสภาพหน้าเหมืองให้มีความปลอดภัย โดยออกแบบพื้นที่หน้าเหมืองให้มีลักษณะเป็นขั้นบันได (Benching Method) ความสูงแต่ละชั้นบันไดไม่เกิน 3-4 เมตร และความกว้างของชั้นบันไดไม่น้อยกว่า 3.75 เมตร รักษาความลาดชันของหน้าเหมือง (Overall Pit Slope) ไม่เกิน 39 องศา</p>	<p>- ทางโครงการจะปฏิบัติตามเงื่อนไขดังกล่าวอย่างเคร่งครัด โดยได้เปิดทำเหมืองที่เป็นไปตามแผนผังโครงการกำหนด</p>	-ไม่มี	-
