บทที่ 2

ผลการปฏิบัติตามมาตรการป้องกันและ
แก้ไขผลกระทบสิ่งแวดล้อม

บริษัท แปซิฟิค แลบบอราตอรี จำกัด ได้ดำเนินการติดตามตรวจสอบผลการปฏิบัติตามมาตรการป้องกันและแก้ไขผลกระทบสิ่งแวดล้อม (ระยะดำเนินการ) โครงการโรงแรมทยะ ของบริษัท ทยชาติ จำกัด ในด้านต่างๆ ได้แก่

ตารางที่ 2-2 ผลการปฏิบัติตามมาตรการป้องกันและแก้ไขผลกระทบสิ่งแวดล้อม (ระยะดำเนินการ) ระหว่างเดือนกรกฎาคม – ธันวาคม 2567

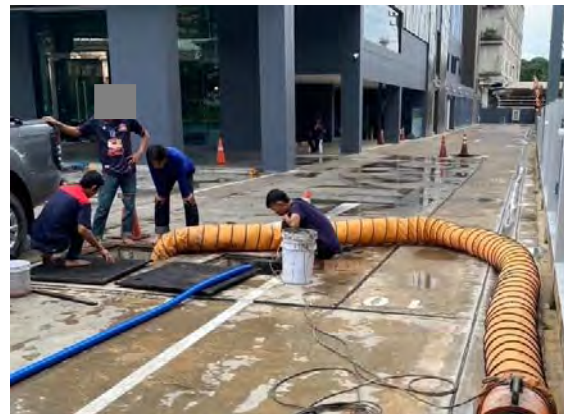
รูปที่ 2-12 ระบบบำบัดน้ำเสียและเจ้าหน้าที่ซ่อมบำรุง

1.6 ทรัพยากรน้ำ			
1) ตรวจสอบประสิทธิภาพและสภาพการทำงานทั่วไปของระบบบำบัดน้ำเสียเป็นประจำ ในกรณีที่ระบบบำบัดฯ เกิดการเสียหายให้โครงการรีบดำเนินการแก้ไขทันที	- โครงการจัดให้มีการตรวจสอบการทำงานของระบบบำบัดน้ำเสียเป็นประจำ ในกรณีที่ระบบบำบัดน้ำเสียเกิดการเสียหายหรือชำรุด เจ้าหน้าที่จะดำเนินการแก้ไขทันที	-	- รูปที่ 2-12 - ภาคผนวกที่ 2-4

3) ติดตั้งระบบกำจัดละอองลอย (Aerosol) และระบบกำจัดก๊าซมีเทน ตามที่ได้ออกแบบไว้	- โครงการมีการติดตั้งระบบบำบัดน้ำเสียสำเร็จรูปแบบชีวภาพชนิดดักไขมันแยกกากตะกอนและกรองเติมอากาศแบบผิวสัมผัส	-	- รูปที่ 2-12

2.2 ทรัพยากรชีวภาพในน้ำ			
1) ดูแลรักษาระบบบำบัดน้ำเสียรวมให้สามารถทำงานได้อย่างต่อเนื่องและมีประสิทธิภาพ และนำน้ำทิ้งกลับมาใช้ประโยชน์ภายในโครงการ	- โครงการจัดให้มีการตรวจสอบการทำงานของระบบบำบัดน้ำเสียเป็นประจำ ในกรณีระบบบำบัดน้ำเสียเกิดการเสียหายหรือชำรุดเจ้าหน้าที่จะดำเนินการแก้ไขทันที	-	- รูปที่ 2-12 - ภาคผนวกที่ 2-4 - ภาคผนวกที่ 2-5

2) ตรวจสอบประสิทธิภาพและสภาพการทำงานทั่วไปของระบบบำบัดน้ำเสียเป็นประจำ ในกรณีที่ระบบบำบัดฯ เกิดการเสียหายให้โครงการรีบดำเนินการแก้ไขทันที	- โครงการจัดให้มีการตรวจสอบการทำงานของระบบบำบัดน้ำเสียเป็นประจำ ในกรณีที่ระบบบำบัดน้ำเสียเกิดการเสียหายหรือชำรุด เจ้าหน้าที่จะดำเนินการแก้ไขทันที	-	- รูปที่ 2-12 - ภาคผนวกที่ 2-4 - ภาคผนวกที่ 2-5

5) จัดให้มีวิศวกรสุขาภิบาลและช่างเทคนิคที่มีความชำนาญไว้ควบคุมและปรับปรุงคุณภาพระบบบำบัดน้ำเสียให้มีประสิทธิภาพที่อยู่ตลอดเวลา	- โครงการจัดให้มีเจ้าหน้าที่ตรวจสอบการทำงานของระบบบำบัดน้ำเสียเป็นประจำในกรณีระบบบำบัดน้ำเสียเกิดการเสียหายหรือชำรุด เจ้าหน้าที่จะดำเนินการแก้ไขทันที	-	- รูปที่ 2-12

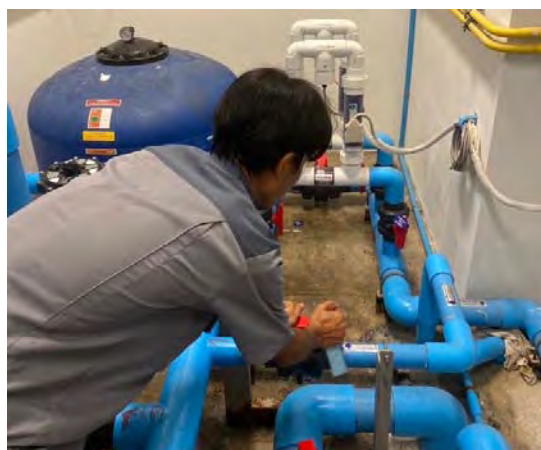
รูปที่ 2-15 เจ้าหน้าที่ตรวจสอบระบบการจ่ายน้ำ

2) ตรวจสอบดูแลระบบจ่ายน้ำและระบบเส้นท่อประปาของอาคารให้อยู่ในสภาพดีอยู่เสมอ หากพบว่ามีารชำรุดให้รีบซ่อมแซมทันที	- โครงการจัดให้มีการตรวจสอบระบบเส้นท่อประปาของอาคารเป็นประจำให้อยู่ในสภาพดีอยู่เสมอ ในกรณีเกิดการเสียหายหรือชำรุด เจ้าหน้าที่จะดำเนินการแก้ไขทันที	-	- รูปที่ 2-15 - ภาคผนวกที่ 2-6

9) จัดให้มีเจ้าหน้าที่ดูแลรักษาระบบเส้นท่อประปาให้อยู่ในสภาพดีอยู่เสมอ หากพบว่าชำรุดเสียหายให้ทำการซ่อมแซม ทันที	- โครงการจัดให้มีการตรวจสอบระบบเส้นท่อประปาของอาคารให้อยู่ในสภาพดีอยู่เสมอ ในกรณีเกิดการเสียหาย หรือชำรุดเจ้าหน้าที่จะดำเนินการแก้ไขทันที	-	<p>- รูปที่ 2-15</p> <p>- ภาพผนวกที่ 2-6</p>

12) ตรวจสอบรอยรั่วของท่อจ่ายน้ำ บริเวณรอยต่อและปั๊มสูบน้ำ เพื่อลดการสูญเสียอย่างเปล่าประโยชน์	- โครงการจัดให้มีการตรวจสอบระบบเส้นท่อประปา ระบบจ่ายน้ำของอาคารเป็นประจำให้อยู่ในสภาพดีอยู่เสมอในกรณีเกิดการเสียหาย ชำรุด เจ้าหน้าที่จะดำเนินการแก้ไขทันที	-	- รูปที่ 2-15 - ภาคผนวกที่ 2-6

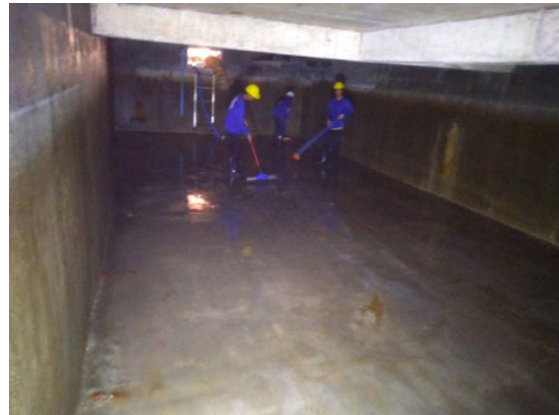
รูปที่ 2-16 การทำความสะอาดถังสำรองน้ำใช้

3.1 การใช้น้ำ (ต่อ)			
<p>7) มาตรการป้องกันสารปนเปื้อนในน้ำใช้ ได้แก่</p> <p>7.1) โครงสร้างถังเก็บน้ำ ต้องมีระยะคอนกรีตหุ้มเหล็กเสริมไม่น้อยกว่า 40 มิลลิเมตร ส่วนด้านสัมผัสดินและ/หรือเสาอาคารต้องมีระยะคอนกรีตหุ้มเหล็กเสริมไม่น้อยกว่า 75 มิลลิเมตร</p> <p>7.2) คอนกรีตสำหรับโครงสร้างถังเก็บน้ำ ต้องผสมน้ำยากันซึม ขณะเทคอนกรีตต้องใช้เครื่องสั่น เพื่อให้คอนกรีตแน่นไม่เป็นโพรง</p> <p>7.3) ผิวน้ำภายในโครงสร้างถังเก็บน้ำ ต้องทาสีด้วย Chemical Resistance Epoxy (การเคลือบป้องกันสารเคมีกัดกร่อน) เพื่อป้องกันการผุกร่อน และการปนเปื้อนของถังน้ำ 2 ครั้ง</p>	<p>- โครงการได้ดำเนินการตามมาตรการป้องกันสารปนเปื้อนในน้ำใช้เรียบร้อยแล้วในเดือนสิงหาคม 2565 ก่อนเปิดดำเนินการ อีกทั้งภายหลังการเปิดดำเนินการ ได้มีการล้างทำความสะอาดถังเก็บน้ำปีละ 1 ครั้ง โดยในปี 2567 ดำเนินการเมื่อวันที่ 15 กรกฎาคม 2567</p>	-	<p>- รูปที่ 2-16</p> <p>- ภาพผนวกที่ 2-7</p>

3.3 การระบายน้ำและการป้องกันน้ำท่วม (ต่อ)			
5) ถังเก็บน้ำใต้ดิน ทำการยาขลิโคนรอบฝาดังเก็บน้ำ เพื่อป้องกันการปนเปื้อนลงถังเก็บน้ำประปา	- โครงการได้ดำเนินการตามมาตรการป้องกันสารปนเปื้อนในน้ำใช้เรียบร้อยแล้วในเดือนสิงหาคม 2565 ก่อนเปิดดำเนินการ อีกทั้งภายหลังการเปิดดำเนินการ ได้มีการล้างทำความสะอาดถังเก็บน้ำปีละ 1 ครั้ง โดยในปี 2567 ดำเนินการเมื่อวันที่ 15 กรกฎาคม 2567	-	- รูปที่ 2-16 - ภาพผนวกที่ 2-7

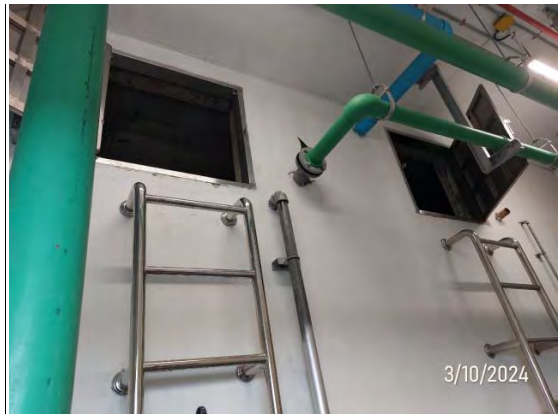
รูปที่ 2-18 ถังสำรองน้ำชั้นใต้ดินแบบ 2 ฝาถัง

8) ให้มีฝาลังเก็บ 2 ฝว/ถัง บริเวณเก็บน้ำใต้ดิน เพื่อความปลอดภัยขณะล้างถัง	- โครงการจัดให้มีถังสำรองน้ำชั้นใต้ดินแบบ 2 ฝว/ถัง เพื่อความปลอดภัยขณะล้างถัง	-	- รูปที่ 2-18

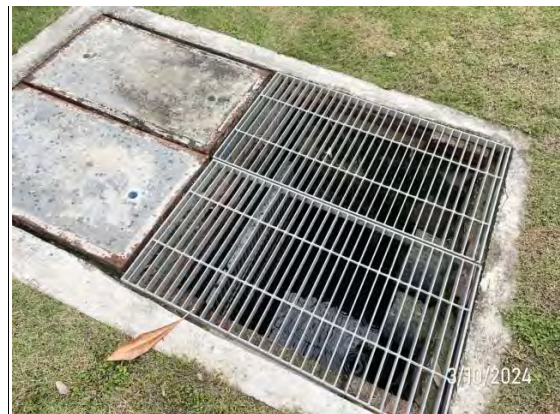
รูปที่ 2-22 ตะแกรงดักขยะด้านหน้าโครงการ

9) จัดให้มีตะแกรงดักขยะบริเวณบ่อดักน้ำสุดท้าย สำหรับดักเศษขยะออกจากน้ำทิ้งก่อนระบายออกจากโครงการ	- โครงการจัดให้มีตะแกรงดักขยะบริเวณบ่อดักน้ำสุดท้ายสำหรับดักเศษขยะออกจากน้ำทิ้งก่อนระบายออกจากโครงการ	-	- รูปที่ 2-22

3.3 การระบายน้ำและการป้องกันน้ำท่วม			
1) วางท่อระบายน้ำจากโครงการไปยังท่อระบายน้ำสาธารณะ พร้อมดูแลให้สามารถใช้งานได้ตลอดอายุโครงการ	- โครงการมีการวางท่อระบายน้ำจากโครงการไปยังท่อระบายน้ำสาธารณะ พร้อมติดตั้งตะแกรงดักขยะที่ปลายท่อ และจัดให้มีเจ้าหน้าที่คอยตรวจสอบอย่างสม่ำเสมอ	-	- รูปที่ 2-22 - รูปที่ 2-24

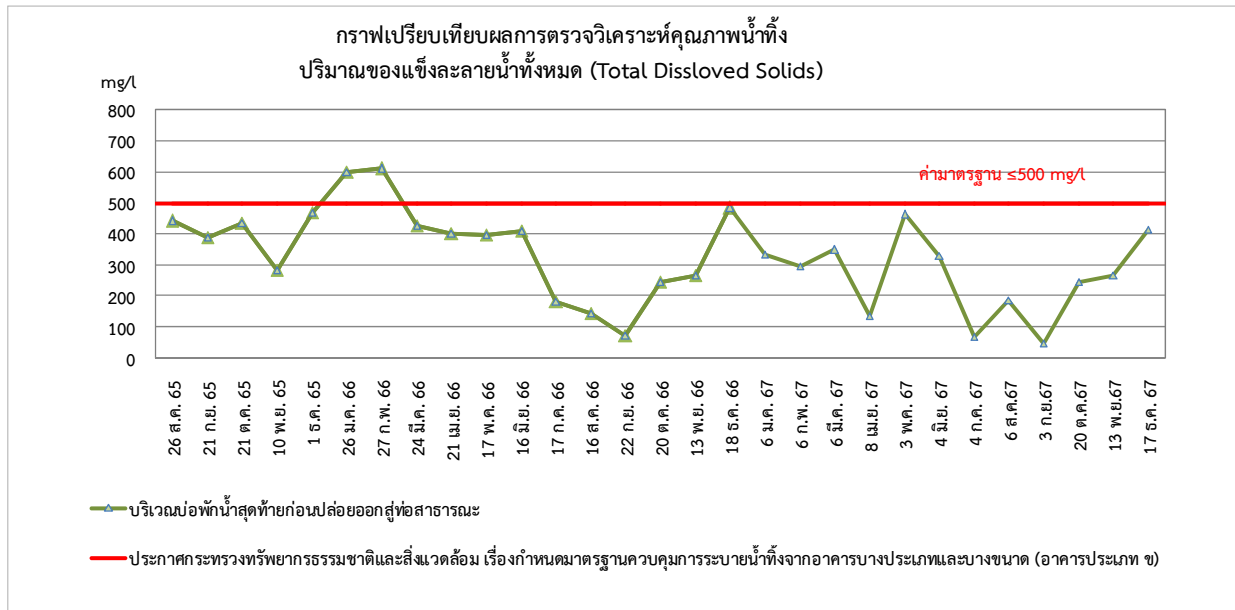
รูปที่ 3.2.3-3 กราฟผลการตรวจวิเคราะห์คุณภาพน้ำทิ้ง ระหว่างปี 2565-2567

* มีค่าสูงเกินเกณฑ์มาตรฐาน
