รายงานผลการปฏิบัติตาม
มาตรการป้องกันและแก้ไขผลกระทบสิ่งแวดล้อม
และมาตรการติดตามตรวจสอบผลกระทบสิ่งแวดล้อม
ประจำเดือนกรกฎาคม-ธันวาคม 2567
จัดทำโดยวิศวกรควบคุมการทำเหมือง

นางนิภา สุพิชญางกูร
299 ม.3 ต.หนองกระโดน อ.เมือง
จ.นครสวรรค์ 60240
ประธานบัตรที่ 32259/15866

หินอุตสาหกรรมชนิดหินปูนเพื่อทำปูนขาว

และหินอุตสาหกรรมชนิดหินปูนเพื่ออุตสาหกรรมก่อสร้าง

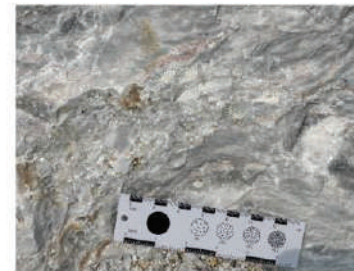
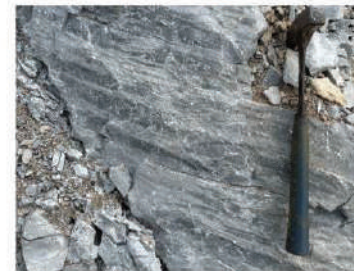
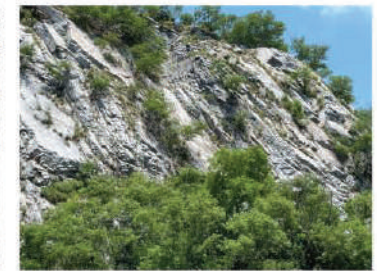
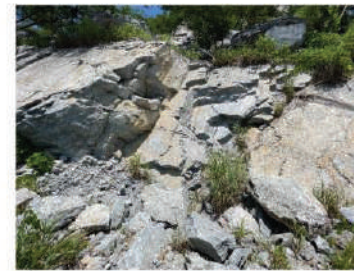
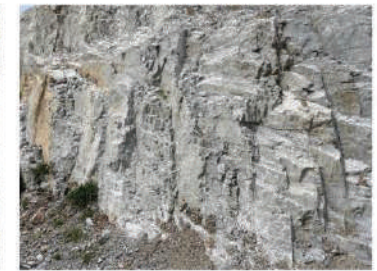
รูปที่ 8 ภาพถ่ายแสดงลักษณะของหินปูนตมกลีงใหม่สีเทาถึงเทาขาว (SD₁)

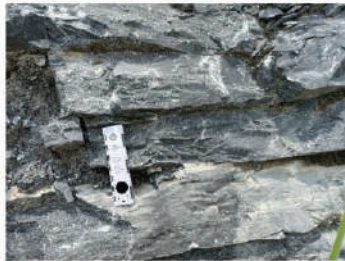
รูปที่ 9 ภาพถ่ายแสดงลักษณะของหินปูนสีเทาเข้ม (SD₂) ภายในประทานบัตรเลขที่ 32259/15866

หินปูนสีเทาเข้ม มีลักษณะของเนื้อหินเป็นเนื้อละเอียดจากการตกตะกอนทางเคมี บางแห่งพบลักษณะเนื้อหินเป็นชั้นบาง ซึ่งลักษณะเช่นนี้ทำให้ความแกร่งของหินลดลง และเนื้อหินส่วนใหญ่ยังไม่เกิดการตกผลึกใหม่ดังเช่นหินปูน SD_1 มีลักษณะชั้นหินเป็นชั้นบางถึงชั้นหนาปานกลาง มีขอบเขตการกระจายตัวบริเวณขอบประทานบัตรด้านทิศตะวันตกของหน้าเหมืองตอนเหนือบริเวณหลักหมุดที่ 3 และขอบประทานบัตรด้านทิศตะวันตกของหน้าเหมืองตอนใต้บริเวณหลักหมุดที่ 5 โดยกระจายตัวเป็นแนวยาวเหนือใต้บริเวณใดๆ เมื่อมีการแตกหักจะมีลักษณะไม่คมและเป็นก้อนสี่เหลี่ยม (Blocky structure) เนื่องจากพบแนวแตกอย่างเป็นระบบ 2-แนว และพบสายแร่แคลไซต์ (calcite) สีขาวแทรกอยู่โดยทั่วไปในเนื้อหิน ดังมีรายละเอียดแสดงได้ในรูปที่ 9

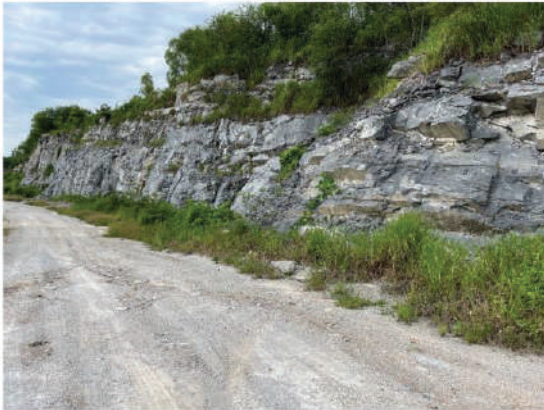
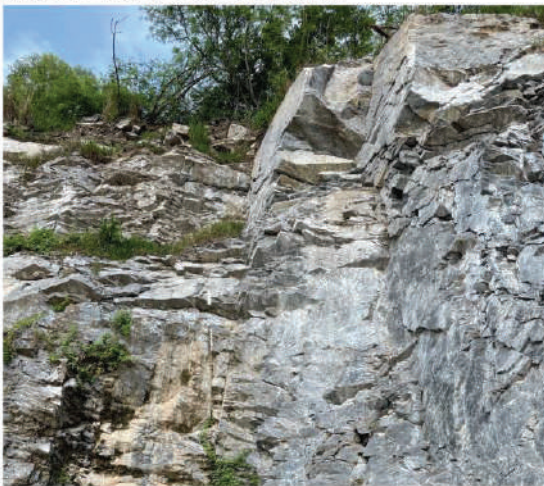
(ก) ลักษณะลาดหินโชน 1 พิกัด 598360E 1746157N มองไปทาง W

(ข) ลักษณะลาดหินโชน 1 598360E 1746157N มองไปทาง W

รูปที่ 13 รูปแสดงลักษณะของลาดหินหน้าเหมืองโชน 1

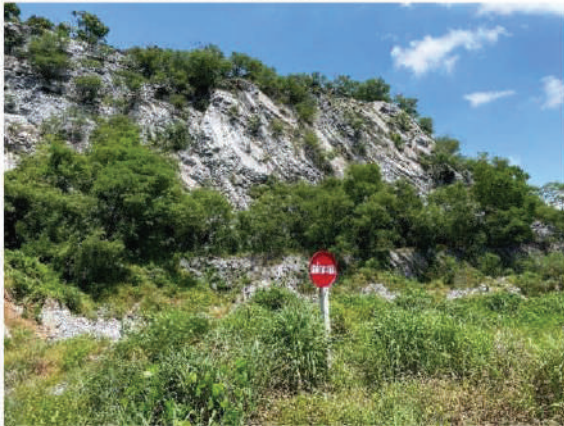
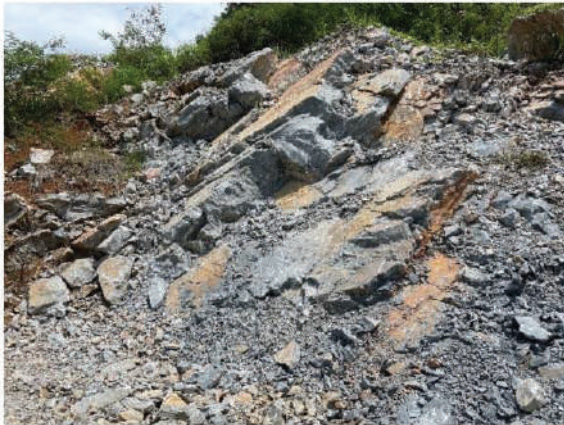
(ก) ลักษณะลาดหินโชน 2 พิกัด 598279E 1746561N มองไปทาง E

(ข) ลักษณะลาดหินโชน 2 พิกัด 598402E 1746385N มองไปทาง N

รูปที่ 15 รูปแสดงลักษณะของลาดหินหน้าเหมืองโชน 2

รูปที่ 15 แสดงลักษณะของลาดหินหน้าเหมืองโซน 2 รูปที่ 16 แสดงแผนที่ฉายสเตอริโอแสดงการหาเสถียรภาพของรอยชั้นไม่ต่อเนื่องด้วยความหนาแน่นของโพลโซน 2

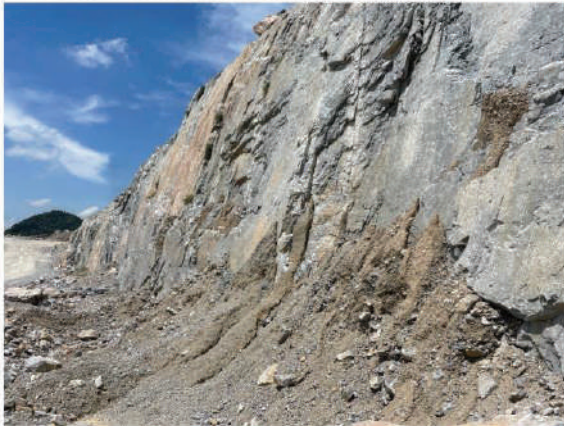
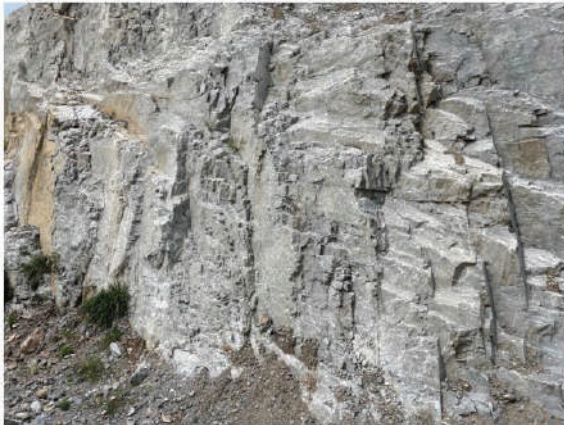
(ก) ลักษณะลาดหินโชน 3 พิกัด 598229E 1746783N มองไปทาง N

(ข) ลักษณะลาดหินโชน 3 พิกัด 598198E 1746730N มองไปทาง N

รูปที่ 17 รูปแสดงลักษณะของลาดหินหน้าเหมืองโชน 3

รูปที่ 17 แสดงลักษณะของลาดหินหน้าเหมืองโซน 3 รูปที่ 18 แสดงแผนที่ฉายสเตอริโอแสดงการหาเสถียรภาพของรอยชั้นไม่ต่อเนื่องด้วยความหนาแน่นของโพลโซน 3

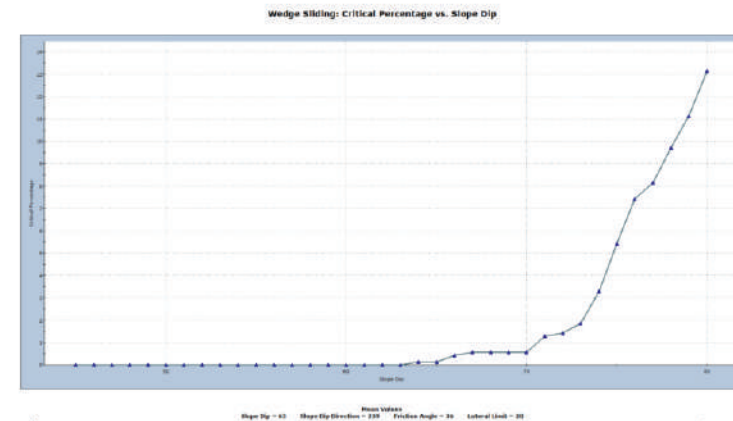
รูปที่ 23 กราฟการประเมินความอ่อนไหวระหว่างมุมเทลาดหินหน้าเหมืองและร้อยละของภาวะวิกฤติที่จะเกิดการพังทลายของลาดหินหน้าเหมืองโซน 1
