สำหรับรายงานฉบับนี้เป็นรายงานผลการปฏิบัติตามมาตรการป้องกันและแก้ไขผลกระทบสิ่งแวดล้อม และมาตรการติดตามตรวจสอบผลกระทบสิ่งแวดล้อม โครงการ เดอะ เย็นอากาศ ในระยะการดำเนินการ ระหว่างเดือนกรกฎาคม-ธันวาคม พ.ศ. 2567 ดังมีรายละเอียดซึ่งจะได้กล่าวต่อไป

โครงการ เดอะ เย็นอากาศ (THE YEN AKAT) ตั้งอยู่บริเวณถนนเย็นอากาศ แขวงช่องนนทรี เขตยานนาวา กรุงเทพมหานคร ดังแผนที่ตั้งสังเขปของโครงการรูปที่ 1-1 พื้นที่ทั้งหมด 1-1-21 ไร่ หรือ 2,084 ตารางเมตร

ผลการปฏิบัติตามมาตรการป้องกันและแก้ไขผลกระทบสิ่งแวดล้อม ของโครงการ เดอะ เอ็นอากาศ ระยะดำเนินการ ระหว่างเดือนกรกฎาคม-ธันวาคม พ.ศ. 2567 ซึ่งติดตามตรวจสอบโดยบริษัท ยูไนเต็ด แอนนาลิสต์ แอนด์ เอ็นจิเนียริง คอนซัลแตนท์ จำกัด เมื่อวันที่ 20 ธันวาคม พ.ศ. 2567 สรุปผลดังตารางที่ 2-1

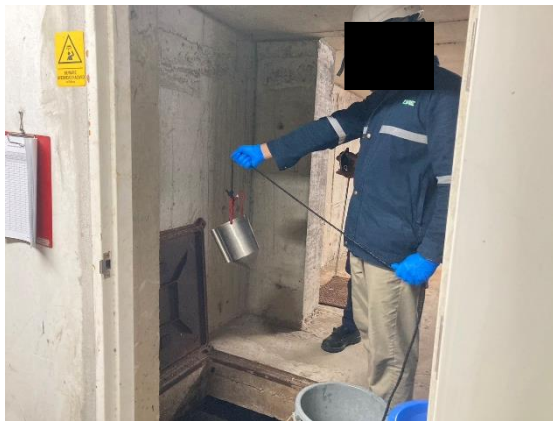
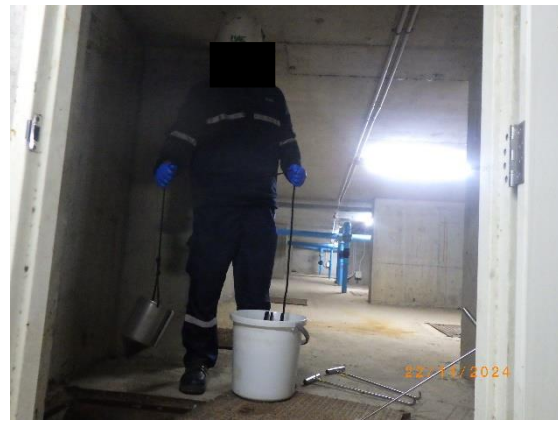
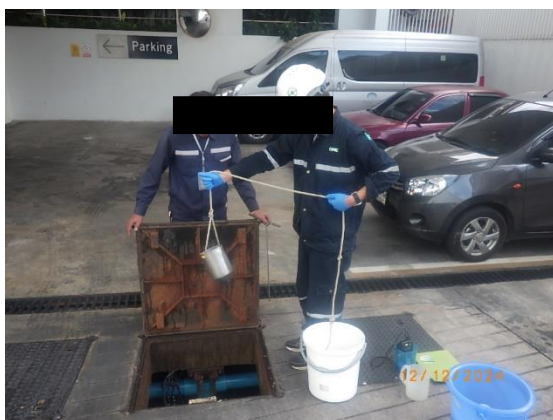
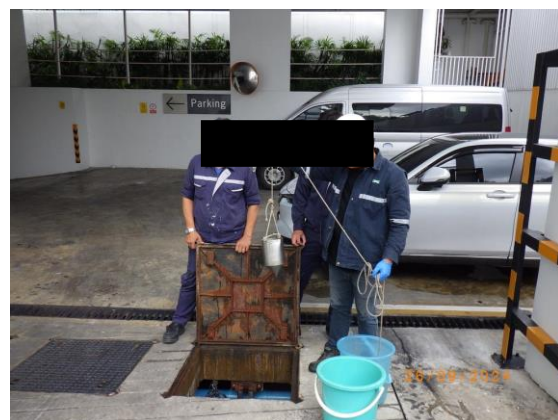
รูปที่ 3-1 การเก็บตัวอย่างคุณภาพน้ำทั้ง

ก่อนดำเนินการเก็บตัวอย่างน้ำ เจ้าหน้าที่ผู้เก็บตัวอย่างน้ำได้ดำเนินการควบคุมคุณภาพในภาคสนามตามระบบมาตรฐานของห้องปฏิบัติการ ISO/IEC 17025:2017 เพื่อป้องกันการปนเปื้อนขณะเก็บตัวอย่างโดยการสวมถุงมือชนิดไม่มีแบ่ง รวมถึงล้างอุปกรณ์ที่ใช้ในการเก็บตัวอย่างทุกชนิดด้วยน้ำตัวอย่าง จากนั้นจึงดำเนินการเก็บตัวอย่างน้ำ โดยใช้ Stainless Sampler เก็บตัวอย่างน้ำ จากนั้นแบ่งตัวอย่างใส่ภาชนะบรรจุตัวอย่าง แสดงดังรูปที่ 3-1

น้ำเสียก่อนเข้าระบบบำบัดน้ำเสีย

น้ำเสียหลังการบำบัดด้วยระบบบำบัดน้ำเสียก่อนระบายลงท่อระบายน้ำบนถนนเอ็นอากาศ

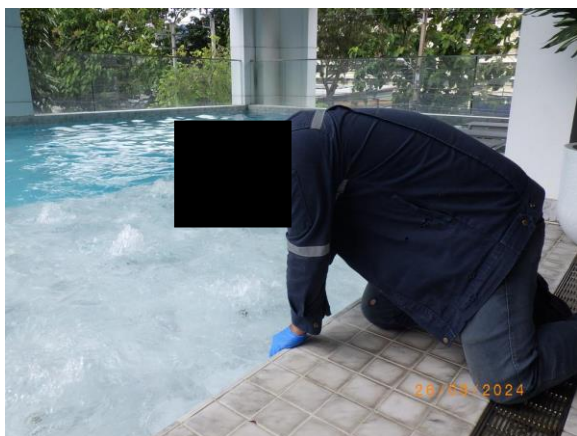
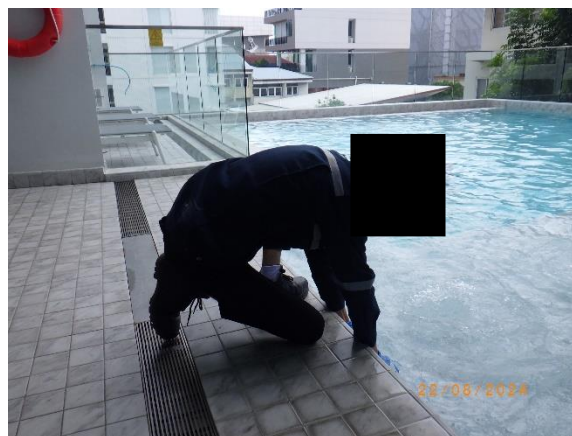
รูปที่ 3-5 การเก็บตัวอย่างคุณภาพน้ำสระว่ายน้ำ

วิธีเก็บตัวอย่างน้ำสระว่ายน้ำจะเก็บแบบตัวอย่างแบบจ้วง (Grab Sampling) โดยแยกเก็บใส่ขวดที่ผ่านการนึ่งอบฆ่าเชื้อด้วยวิธี Sterile Technique โดยขณะเก็บตัวอย่างต้องระวังไม่จับปากขวดหรือคอขวด เพื่อป้องกันการปนเปื้อน และเก็บน้ำให้เหลือที่ว่างไว้ประมาณ 2.5 เซนติเมตร หรือ 1 นิ้ว จากปากขวด เพื่อความสะดวกในการเขย่าตัวอย่างก่อนการวิเคราะห์ โดยก่อนดำเนินการเก็บตัวอย่างน้ำ เจ้าหน้าที่จะสวมถุงมือสะอาดชนิดไม่มีแป้ง เพื่อป้องกันการปนเปื้อนขณะเก็บตัวอย่างน้ำ แสดงดังรูปที่ 3-5

สระว่ายน้ำ (จุดน้ำตื้น)

สระว่ายน้ำ (จุดน้ำลึก)
