สรุปผลการปฏิบัติตามมาตรการฯ  
และข้อเสนอแนะ

## บทที่ 4

จากผลการติดตามตรวจสอบผลการปฏิบัติตามมาตรการป้องกันและแก้ไขผลกระทบสิ่งแวดล้อมและมาตรการติดตามตรวจสอบผลกระทบสิ่งแวดล้อม โครงการ รีเจนท์โฮม บางซื่อ เฟส 28 (ระยะดำเนินการ) ระหว่างเดือน กรกฎาคม ถึง ธันวาคม พ.ศ. 2567 พบว่าโครงการฯ มีการปฏิบัติตามมาตรการฯ เป็นส่วนใหญ่ แต่ยังคงมีมาตรการฯ บางมาตรการที่ทางโครงการไม่ได้ปฏิบัติ ปฏิบัติไม่ได้ ปฏิบัติได้แต่ไม่มีประสิทธิภาพ และยังไม่ถึงเวลาปฏิบัติ โดยสามารถสรุปได้ดังตารางที่ 4-1

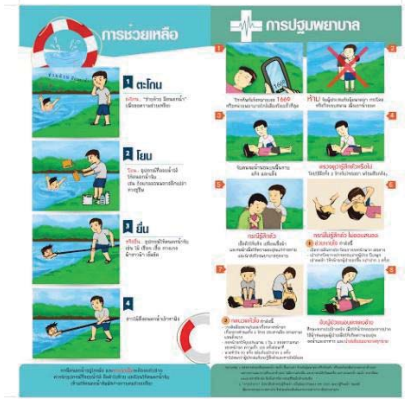
<ul style="list-style-type: none"> <li>- ติดป้ายแสดงวิธีการปฐมพยาบาลคนจมน้ำในบริเวณสระว่ายน้ำให้ชัดเจน</li> </ul>	<p><b>การดำเนินการในปัจจุบัน</b></p> <ul style="list-style-type: none"> <li>- ไม่ได้ปฏิบัติ : ทางโครงการมิได้จัดทำติดตั้งป้ายแสดงวิธีการปฐมพยาบาลคนจมน้ำในบริเวณสระว่ายน้ำ</li> </ul> <p><b>แนวทางการดำเนินการ</b></p> <ul style="list-style-type: none"> <li>- ให้โครงการจัดทำติดตั้งป้าย ที่มีเนื้อหาเกี่ยวข้องกับวิธีการปฐมพยาบาลคนจมน้ำ ภายในบริเวณสระว่ายน้ำ โดยจุดที่ติดตั้งต้องสามารถมองเห็นได้ง่าย ป้ายดังกล่าวควรจำจากวัสดุไม่สามารถเปียกน้ำได้ เช่น พลาสติก โลหะ พร้อมทั้งจัดให้มีเจ้าหน้าที่ตรวจดูแลให้มีความสมบูรณ์อยู่เสมอ ดังตัวอย่าง</li> </ul>
