ผลการปฏิบัติตามมาตรการติดตามตรวจสอบ

ผลการปฏิบัติตามมาตรการติดตามตรวจสอบผลกระทบสิ่งแวดล้อม

ตารางที่ 3.4-1 มาตรการติดตามตรวจสอบผลกระทบสิ่งแวดล้อม โครงการอาคารชุดพักอาศัย 8 ชั้น ของบริษัท วงศ์พัฒนา จำกัด (ระยะดำเนินการ)

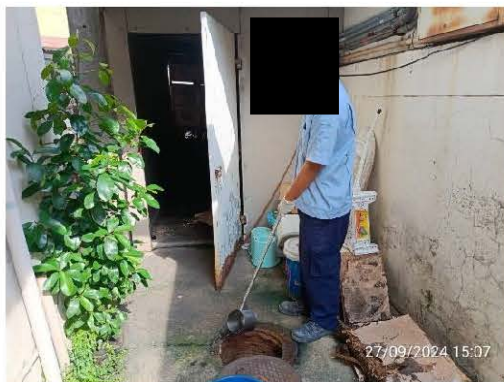
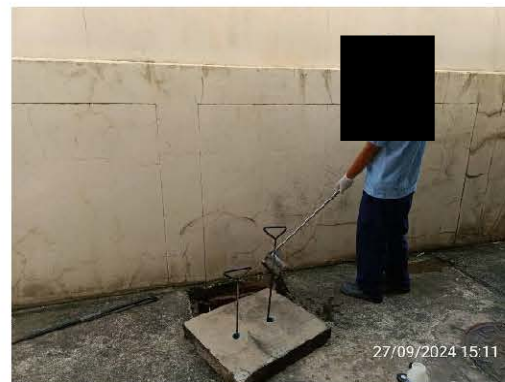
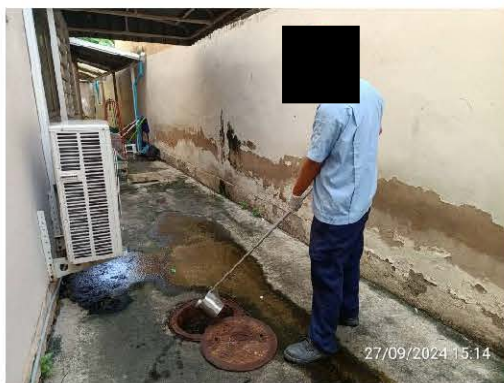
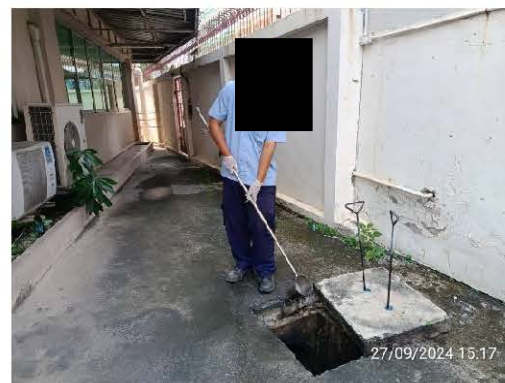
ภาพที่ 3.5.3-1 การเก็บตัวอย่างน้ำทั้งระบบบำบัดน้ำเสีย

น้ำเสียก่อนเข้าระบบบำบัดน้ำเสียชุดที่ 1

น้ำเสียหลังผ่านการบำบัดน้ำเสียชุดที่ 1

น้ำเสียก่อนเข้าระบบบำบัดน้ำเสียชุดที่ 2

น้ำเสียหลังผ่านการบำบัดน้ำเสียชุดที่ 2

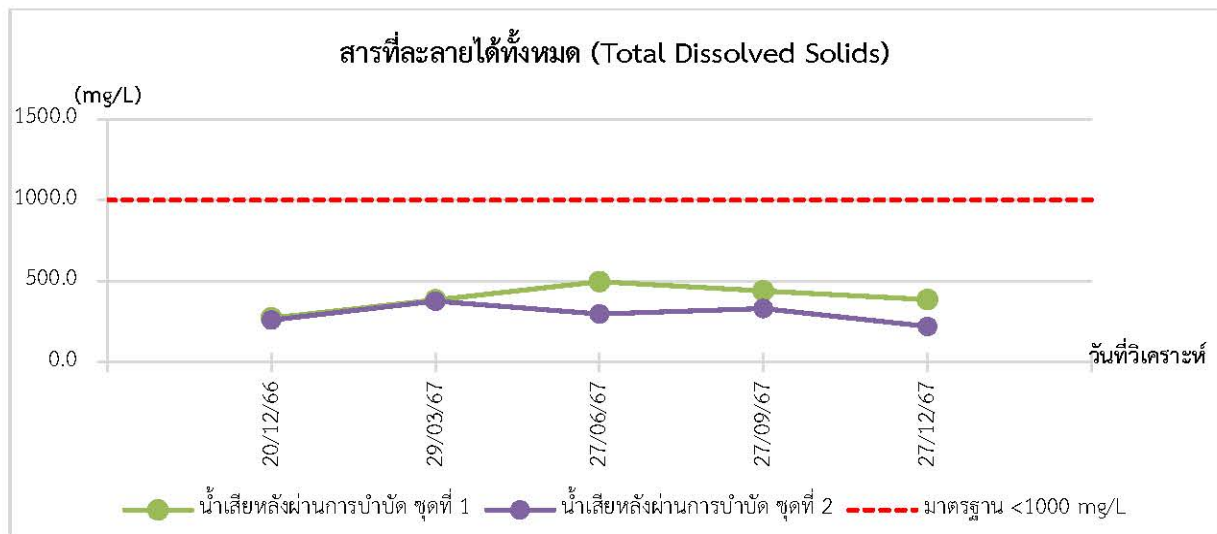
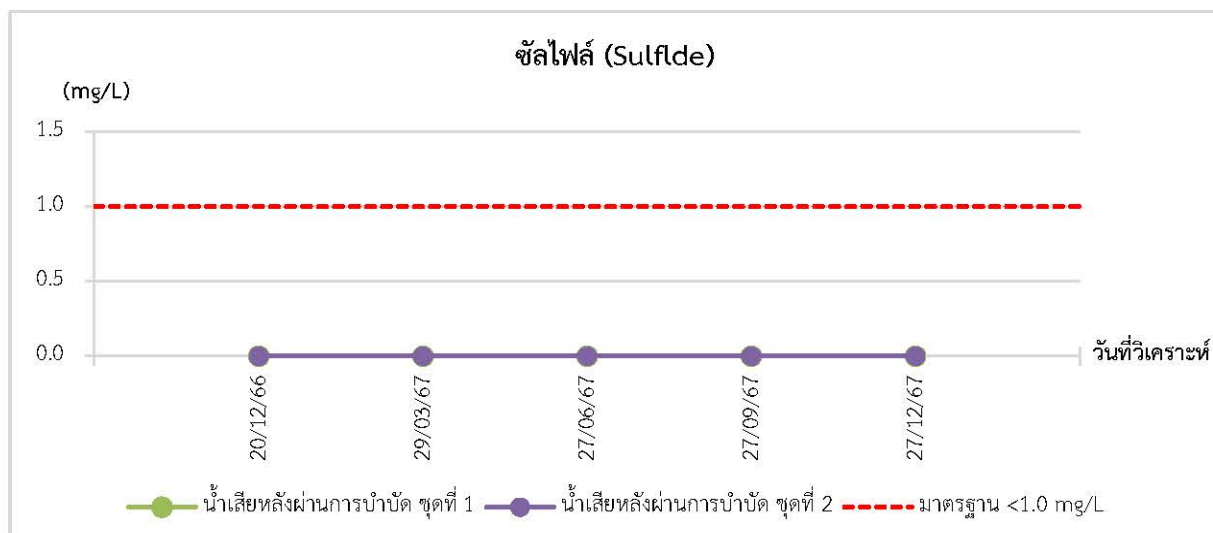
ภาพที่ 3.5.3-3 กราฟเปรียบเทียบผลการตรวจวิเคราะห์คุณภาพน้ำทิ้งหลังออกจากระบบบำบัด

จากการตรวจวิเคราะห์คุณภาพน้ำทิ้งหลังจากจากระบบบำบัด บริเวณบ่อกักน้ำทิ้งที่รับน้ำจากระบบบำบัดน้ำเสีย ทั้ง 2 จุด พบว่าพารามิเตอร์ที่ตรวจวิเคราะห์ “ส่วนใหญ่” มีค่าอยู่ในเกณฑ์ค่ามาตรฐานตามประกาศกระทรวงทรัพยากรธรรมชาติและสิ่งแวดล้อม เรื่อง กำหนดมาตรฐานควบคุมการระบายน้ำทิ้งจากอาคารบางประเภทและบางขนาด พ.ศ. 2567 (ประเภท ข) เว้นแต่ บีโอดี และปริมาณสารแขวนลอย ทั้งนี้ผู้จัดทำรายงานขอเสนอแนวทางแก้ไขแยกตามพารามิเตอร์ ดังนี้

เมื่อเปรียบเทียบผลการตรวจวิเคราะห์คุณภาพน้ำบริเวณบ่อตรวจคุณภาพน้ำ (จุดที่ 1 และจุดที่ 2) พบว่าคุณภาพน้ำเสียหลังผ่านการบำบัด ส่วนใหญ่มีค่าเป็นไปตามเกณฑ์มาตรฐานตามประกาศกระทรวงทรัพยากรธรรมชาติและสิ่งแวดล้อม เรื่อง กำหนดมาตรฐานควบคุมการระบายน้ำทิ้งจากอาคารบางประเภทและบางขนาด พ.ศ. 2567 (ประเภท ข) และแนวโน้มการเปลี่ยนแปลงยังคงอยู่ในระดับที่ไม่มีความสำคัญ แสดงดังตารางที่ 3.5.3-2 เปรียบเทียบผลการตรวจวิเคราะห์คุณภาพน้ำเสียก่อนเข้าสู่ระบบบำบัด และคุณภาพน้ำทิ้งหลังจากจากระบบบำบัด

บีโอดี (BOD) สามารถลดลงได้โดยการสนับสนุนปัจจัยการเติบโตของจุลินทรีย์ (MLSS) ภายในระบบบำบัดน้ำเสียให้สมดุลกับปริมาณอาหาร (BOD) โดยการควบคุมการ Returned Sludge เป็นหลัก ทั้งนี้สามารถพิจารณาการควบคุมได้จากค่า F/M ratio ที่ควรอยู่ที่ 0.2-0.6 วัน และ MLSS อยู่ที่ 2,500-4,000 มิลลิกรัม/ลิตร

ค่า Total Suspended Solids หรือ ของแข็งแขวนลอย มีค่าเกินมาตรฐานสามารถพิจารณาได้ 5 กรณีหลักๆ ได้แก่ 1 การเกิดจุลินทรีย์ประเภทเส้นใยในถังเติมอากาศ (ทำให้ตะกอนไม่จมตัว) 2. การเกิดปรากฏการณ์ไนตริฟิเคชันในถังตกตะกอน (ทำให้เกิดตะกอนลอย) 3. อัตราการสูบตะกอนไม่เหมาะสม 4. HRT สำหรับการตกตะกอนไม่เหมาะสม และ 5. F/M ratio ไม่เหมาะสม ทั้งนี้เมื่อพิจารณาจากค่า pH ค่า TKN และค่า BOD ทำให้สามารถตัดปัจจัยในข้อที่ 1 ออก เนื่องจากระบบมิได้ขาดสารอาหารเสริม (N, P) จนทำให้เกิดจุลินทรีย์ชนิดเส้นใย ประกอบกับค่า pH ยังคงเป็นกลางจึงไม่ใช่ข้อบ่งชี้ของการมีอยู่ของจุลินทรีย์ชนิดดังกล่าว ดังนั้นจึงเหลือปัจจัยที่ 2, 3, 4 และ 5 โดยให้น้ำหนักกับปัจจัยที่ 2, 4, 5 ทั้งนี้ให้โครงการมีกิจกรรมเพิ่มเติมเพื่อยืนยันชนิดปัญหา คือ ทำการตรวจสอบค่า SV30 โดยใช้ Imhoff cone และดูการตกตะกอน โดยพิจารณาลักษณะการตกตะกอนดังนี้

1. ในกรณีที่ไม่มีการตกตะกอน หรือ ตกตะกอนน้อย และน้ำมีลักษณะขุ่น แสดงว่าเกิดจากปัจจัยข้อที่ 5 (F/M ratio ไม่เหมาะสม) ให้ดำเนินการควบคุมค่า F/M ratio ให้อยู่ในค่า 0.2-0.6 วัน โดยการปรับปริมาณการ Returned Sludge และควบคุมค่า MLVSS ที่ 2,500-4,000 mg/L

2. ในกรณีที่มีการตกตะกอนได้ดีแต่ผ่านไประยะเวลาหนึ่งจะเกิดแก๊สที่ตะกอนและพาตะกอนมาลอยอยู่ที่ผิวหน้าของ Imhoff cone แสดงว่าเกิดปัจจัยข้อที่ 2 (เกิดปรากฏการณ์ไนตริฟิเคชัน) ให้ทำการฆ่าเชื้อใน Returned Sludge ด้วยคลอรีนในปริมาณที่เหมาะสม หรือเร่งการ Returned Sludge เพื่อป้องกันภาวะขาดออกซิเจน

3. ในกรณีที่มีการตกตะกอนได้ดี มีการแยกชั้นระหว่างน้ำใส และตะกอนชัดเจน แสดงว่าเกิดจากปัจจัยข้อที่ 3 และ 4 ให้ทำการตรวจสอบการทำงานของเครื่องจักรว่าช่วงเวลาการทำงานเหมาะสมกับปริมาณน้ำเสียที่เกิดขึ้นหรือไม่ โดยให้ควบคุมค่า HRT ที่ 3-5 ชั่วโมง
