รายงานผลการปฏิบัติตามมาตรการป้องกันและแก้ไขผลกระทบสิ่งแวดล้อม
และมาตรการติดตามตรวจสอบคุณภาพสิ่งแวดล้อม
(ฉบับปกปิดข้อมูลที่มีกฎหมายคุ้มครอง)

โครงการโรงแรม แพนทรีรี เรสซิเดนซ์
ตั้งอยู่ที่ หมู่ที่ 1 ตำบลสาकु อำเภอกลาง จังหวัดภูเก็ต
ประจำปี 2567 (เดือนมกราคม-ธันวาคม)

บริษัท แพนทรีรี จำกัด

มกราคม 2568

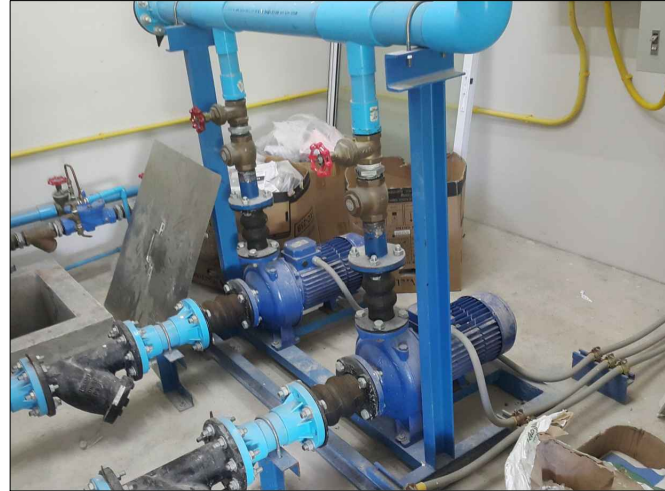
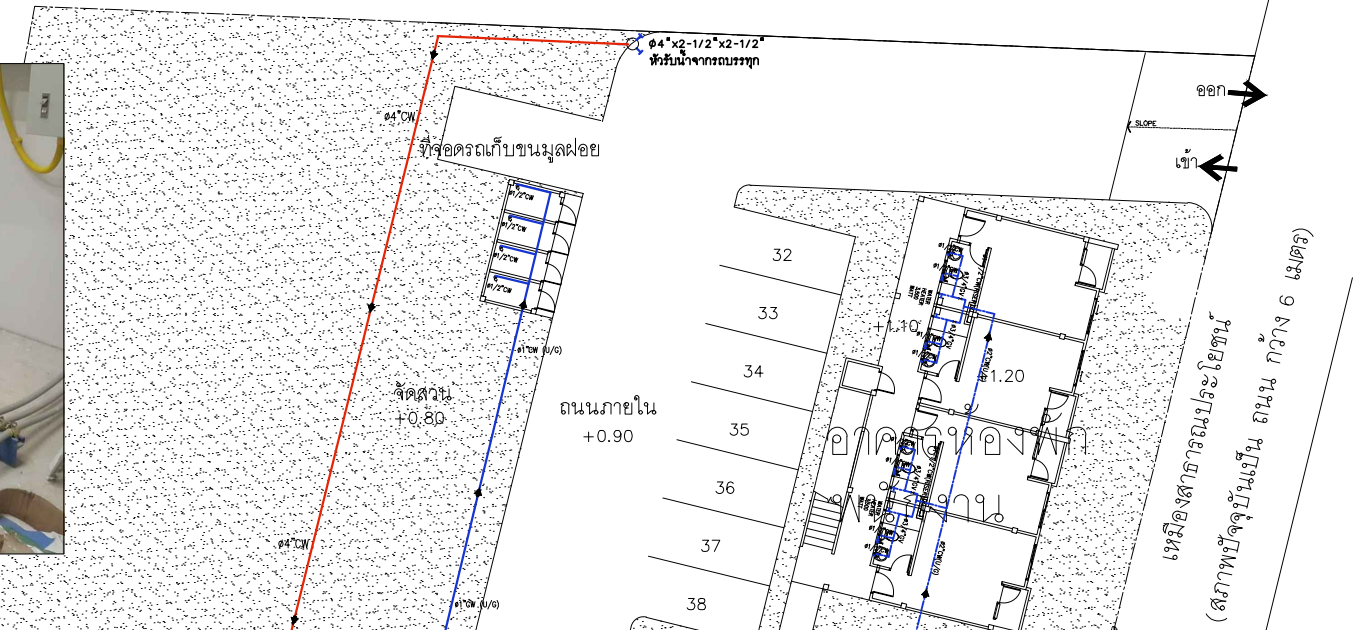
รูปที่ 2.5.1-1 แสดงระบบน้ำใช้ และตำแหน่งบ่อเก็บน้ำใต้ดินของโครงการ

บ่อเก็บน้ำใต้ดินของโครงการ

ระบบปั๊ม

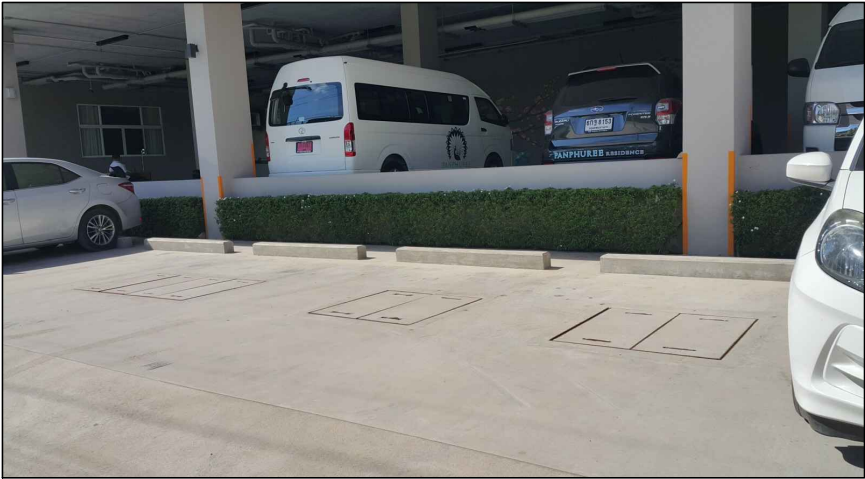
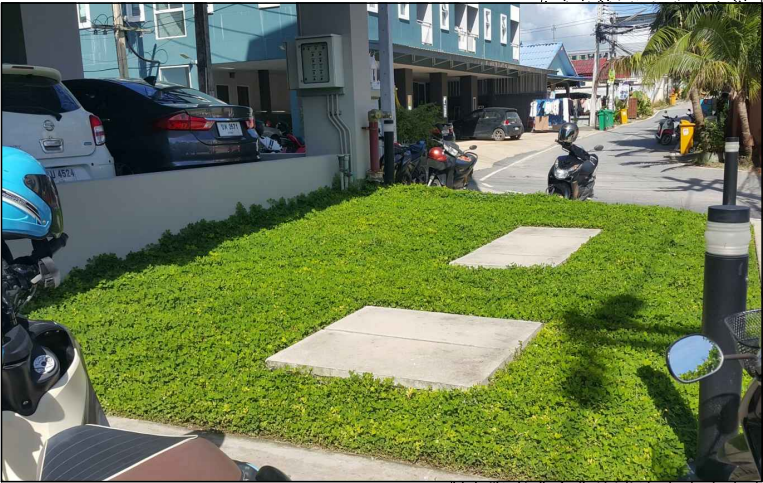
รูปที่ 2.5.2-1 ผังแสดงตำแหน่งระบบบำบัดน้ำเสีย และระบายน้ำทิ้งของโครงการ

ระบบบำบัดน้ำเสียของอาคาร 1

ระบบบำบัดน้ำเสียของอาคาร 2

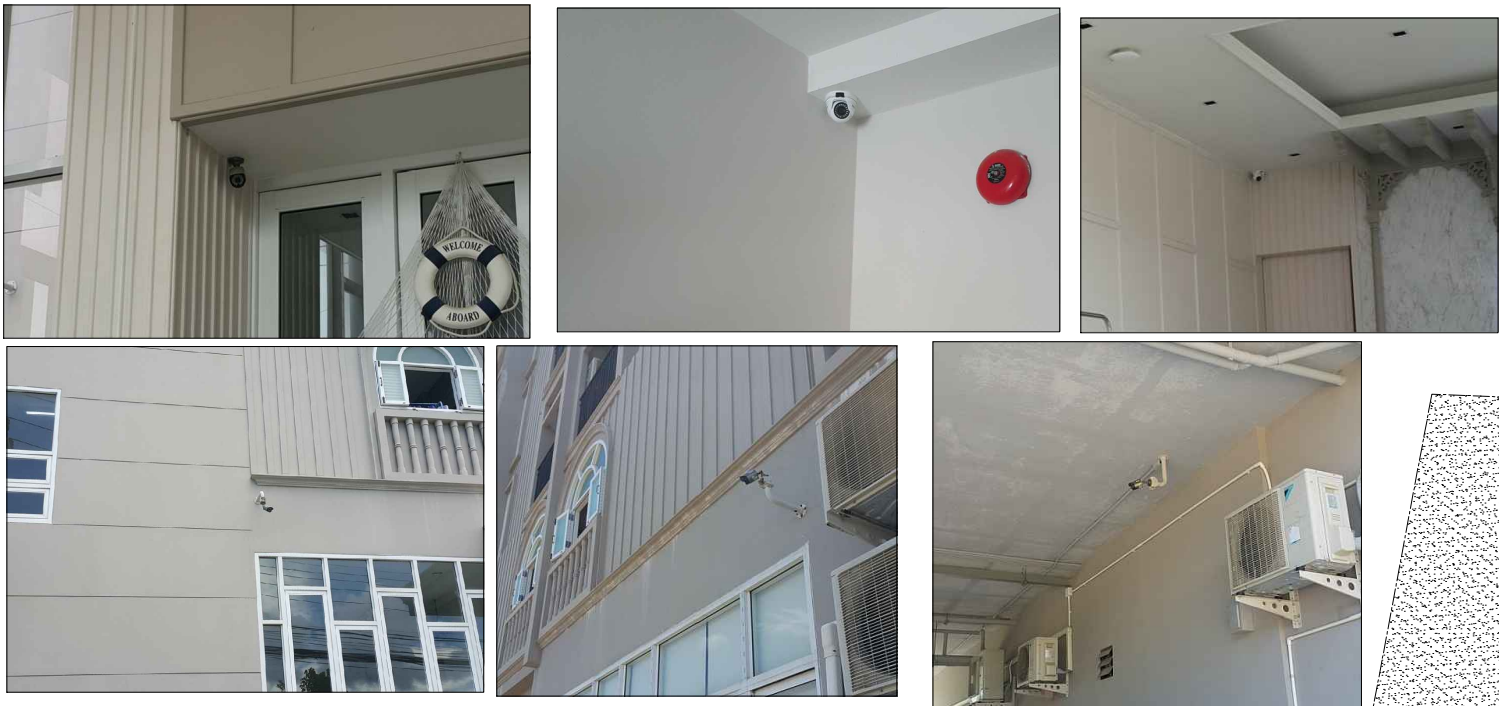
รูปที่ 2.5.7-1 ผังแสดงตำแหน่งติดตั้งกล้องวงจรปิดโดยรอบอาคารของโครงการ

ตัวอย่างการติดตั้ง CCTV ภายในโครงการ

สัญลักษณ์	ระบบกล้องวงจรปิด
DVR	เครื่องบันทึกและควบคุมวงจรปิด
MONITOR	จอแสดงผลระบบวงจรปิด
กล้องวงจรปิดชนิดโดม-ติดตั้งภายนอก	
กล้องวงจรปิดชนิด FIX TYPE ติดตั้งภายใน

CCTV SYSTEM FOR MASTER PLAN
SCALE

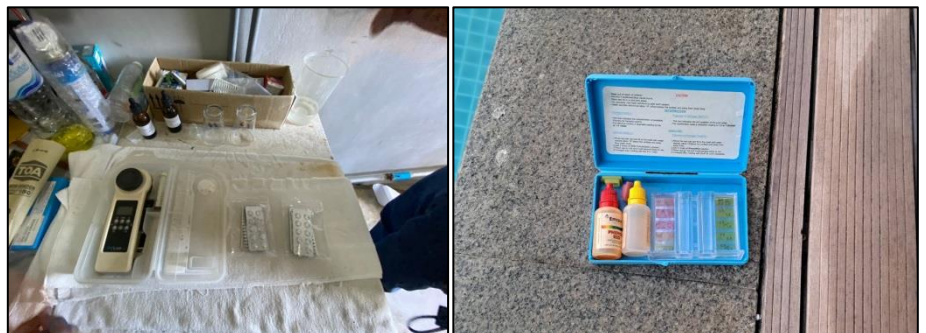
รูปที่ 3-47 เครื่องมือที่ใช้ในการตรวจวิเคราะห์ค่าความเป็น

กรด-ด่าง และปริมาณคลอรีน
