การปฏิบัติตามมาตรการป้องกันและแก้ไขผลกระทบสิ่งแวดล้อม
และมาตรการติดตามตรวจสอบผลกระทบสิ่งแวดล้อม

มาตรการป้องกันและแก้ไขผลกระทบสิ่งแวดล้อม และมาตรการติดตามตรวจสอบผลกระทบสิ่งแวดล้อม
โครงการโรงงานหลอมตะกั่วจากแบตเตอรี่ที่ผ่านการใช้งานแล้ว (ระยะดำเนินการ)
ของบริษัท ไทย นันเฟอร์ส เมทัล จำกัด
ระหว่างเดือนกรกฎาคม ถึงเดือนธันวาคม พ.ศ. 2567

เอกสารอ้างอิง (รูปถ่าย) ผลการดำเนินการของโครงการ

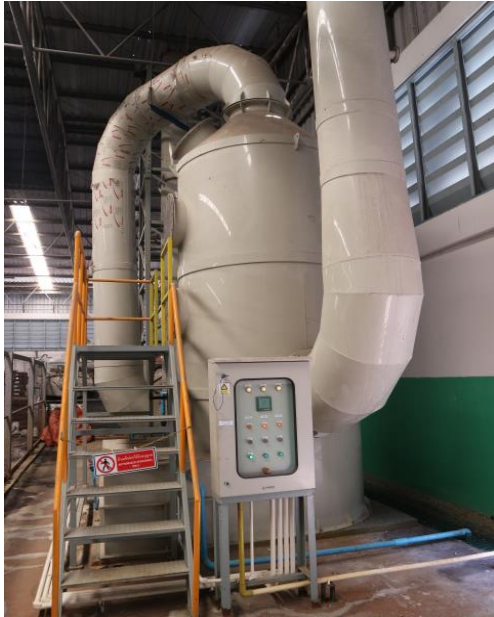
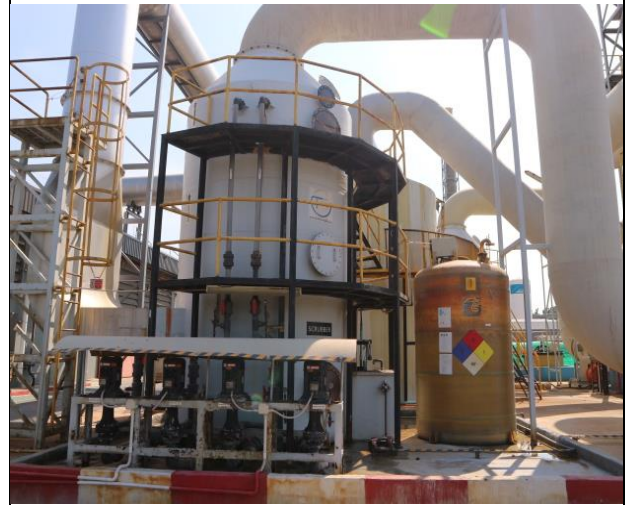
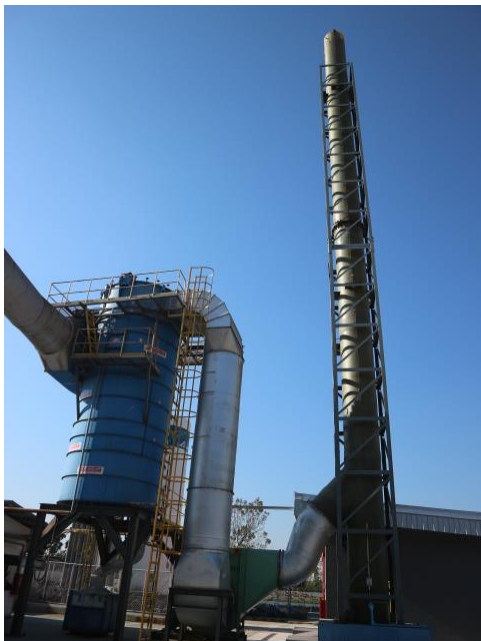
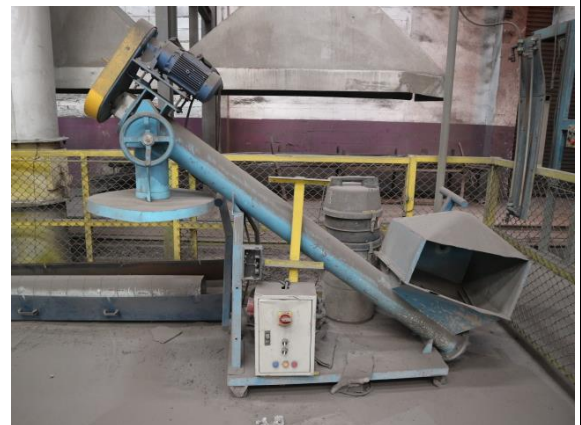
ชุดที่ 1 (Breaker Line)

ชุดที่ 2 TRF&Kettle

ชุดที่ 3 Charger & Slag Cooling Line

ชุดที่ 4 Mobile Unit

1. คุณภาพอากาศ 2. เสียง	- ติดตั้งระบบรวบรวมและบำบัดมลพิษทางอากาศที่เกิดขึ้นจากกระบวนการผลิต ดังนี้ (1) ติดตั้งระบบรวบรวมและบำบัดมลพิษทางอากาศชุดที่ 1 (Breaker Line) ใช้สำหรับ	- ปัจจุบันโครงการมีการติดตั้งระบบบำบัดมลพิษอากาศเสียจากแหล่งกำเนิดต่าง ๆ ในกระบวนการผลิตจำนวน 4 ชุด เรียบร้อยแล้ว ดังนี้ *ชุดที่ 1 Braker Line (Wet Scrubber)	ไม่มี	รูปที่ 2.1-1 ระบบบำบัดมลพิษอากาศทั้ง 4 ชุด

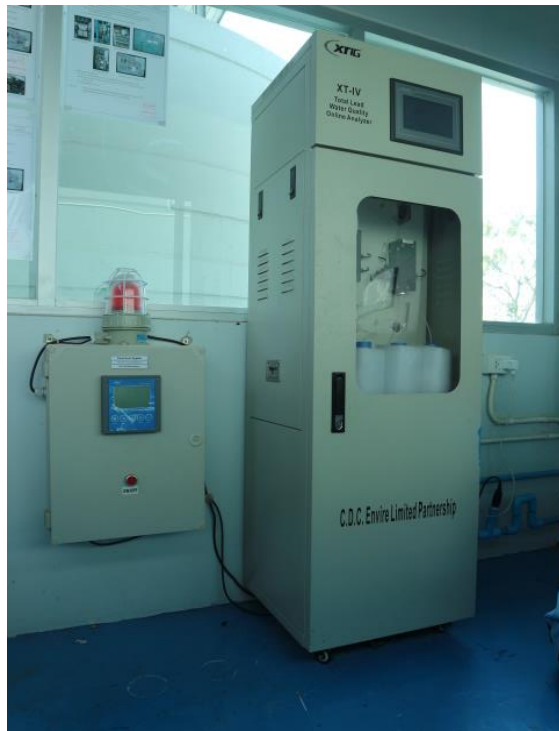
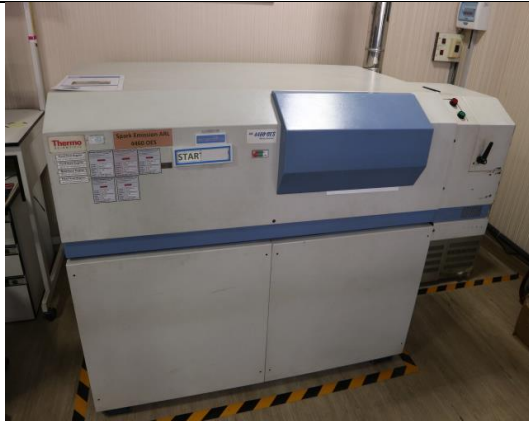
รูปที่ 2.1-21 เครื่องตรวจตะกั่วและ TDS ระบบอัตโนมัติ
(ต่อ)
