รายงานผลการปฏิบัติตามมาตรการป้องกันและแก้ไขผลกระทบสิ่งแวดล้อม
และมาตรการติดตามตรวจสอบคุณภาพสิ่งแวดล้อม ระยะดำเนินการ
ฉบับที่ 2/2567 ระหว่างเดือนกรกฎาคม ถึงเดือนธันวาคม พ.ศ. 2567

โครงการเหมืองแร่แคลไซต์ ประทานบัตรที่ 29206/16178 ร่วมแผนผังโครงการทำเหมืองเดียวกันกับ
โครงการเหมืองแร่แคลไซต์และหินอุตสาหกรรมชนิดหินปูน (เพื่ออุตสาหกรรมแคลเซียมคาร์ไบด์)
ประทานบัตรที่ 29110/15382, 29106/15361 และ 29152/15362
ของบริษัท สุรินทร์ ออมย่า เคมิคอล (ประเทศไทย) จำกัด
ตั้งอยู่ที่ หมู่ที่ 2 ตำบลโคกตูม อำเภอเมือง จังหวัดลพบุรี

โครงการเหมืองแร่แคลไซต์ ประทานบัตรที่ 29206/16178 ร่วมแผนผังโครงการทำเหมืองเดียวกันกับ

ฉบับที่ 2 ระหว่างเดือนกรกฎาคม ถึงเดือนธันวาคม พ.ศ. 2567

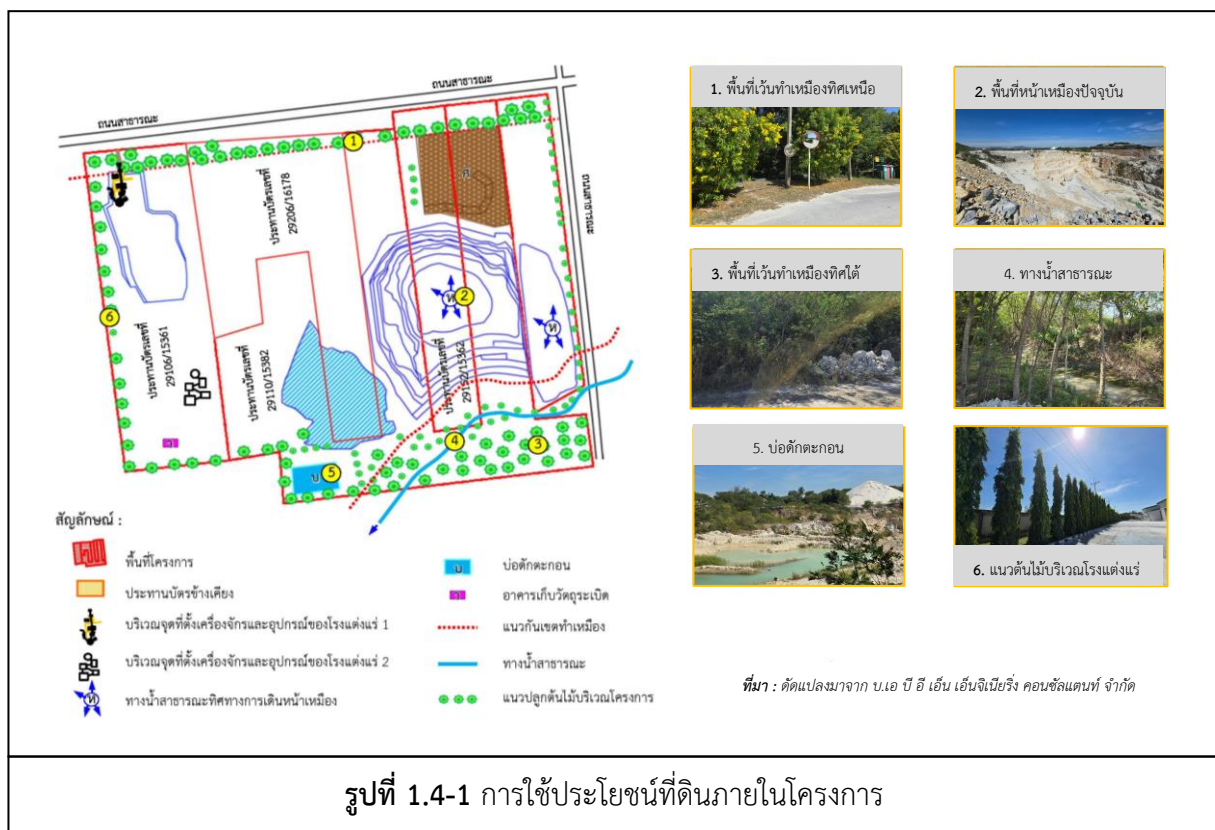
พื้นที่ทำเหมืองมีเนื้อที่ทั้งหมด 219 ไร่ 3 งาน 47 ตารางวา โดยมีพื้นที่ทำเหมืองของโครงการรวมทั้งสิ้น 125 ไร่ พื้นที่โครงการโดยส่วนใหญ่จะเกี่ยวข้องกับการทำเหมือง และกิจกรรมการทำเหมืองได้แก่ โรงแต่งแร่ที่ 1 โรงแต่งแร่ที่ 2 บริเวณที่เก็บกองเศษหินมูลดินทราย บ่อดักตะกอน และบริเวณอาคารเก็บวัตถุดิบเปิดแนวเส้นทางทำเหมืองจากขอบประทานบัตร เป็นต้น (รูปที่ 1.4-1)

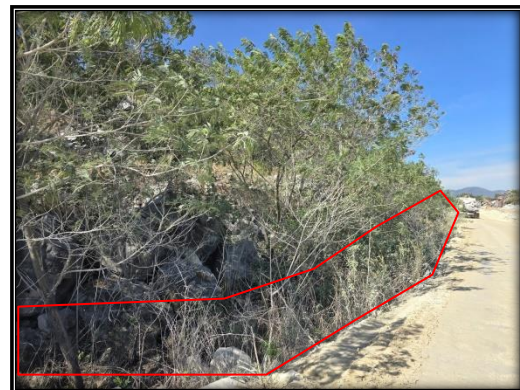
รูปที่ 2-2 คูระบายน้ำรอบพื้นที่กองเก็บมูลดินจากการทำเหมือง

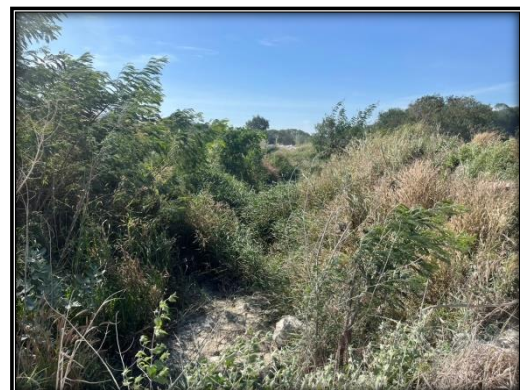
รูปที่ 2-3 ร่องน้ำรอบพื้นที่เหมือง

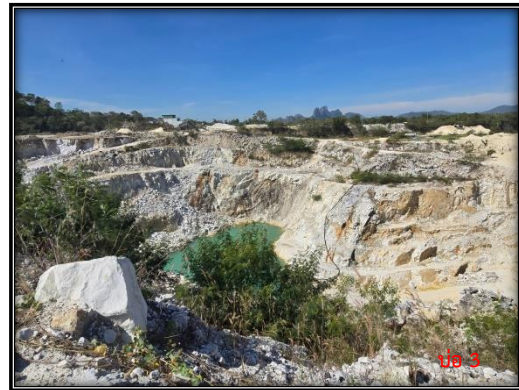
รูปที่ 2-4 พื้นที่หน้าเหมืองปัจจุบัน

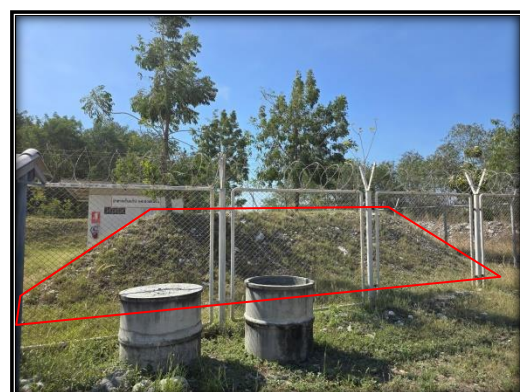
รูปที่ 2-21 คันทำนบดินรอบคลังวัตถุระเบิด

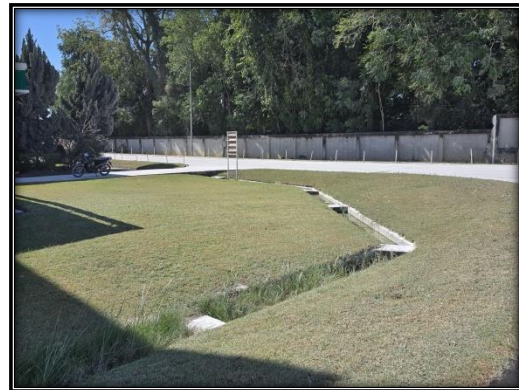
รูปที่ 2-28 แนวต้นไม้และคูระบายน้ำ บริเวณโรงแต่งแร่
