ผลการปฏิบัติตามมาตรการป้องกัน
และแก้ไขผลกระทบสิ่งแวดล้อม

โครงการโรงไฟฟ้าตาสีหี 3 ของบริษัท กัลฟ์ ทีเอส3 จำกัด ได้ปฏิบัติตามมาตรการป้องกันและแก้ไขผลกระทบสิ่งแวดล้อม ในรายงานการวิเคราะห์ผลกระทบสิ่งแวดล้อม โครงการโรงไฟฟ้าตาสีหี 3 ของบริษัท กัลฟ์ ทีเอส3 จำกัด ซึ่งผลการพิจารณาได้รับการเห็นชอบจากสำนักงานนโยบายและแผนทรัพยากรธรรมชาติและสิ่งแวดล้อม (สผ.) จากคณะกรรมการผู้ชำนาญการพิจารณารายงานการวิเคราะห์ผลกระทบสิ่งแวดล้อม ด้านโรงไฟฟ้าพลังงานความร้อน ในการประชุมครั้งที่ 31/2558 เมื่อวันที่ 15 ตุลาคม 2558 ตามหนังสือที่ ทส 1009.7/13056 ลงวันที่ 28 ตุลาคม พ.ศ. 2558 ต่อมาโครงการฯ ได้มีการขอเปลี่ยนแปลงรายละเอียดโครงการฯ (ครั้งที่ 1) ซึ่งได้รับมติเห็นชอบจากคณะกรรมการกำกับกิจการพลังงาน ตามหนังสือที่ สกพ 5502/4613 ลงวันที่ 15 เมษายน พ.ศ. 2563 และบริษัทฯ ได้แจ้งขอเปลี่ยนแปลงรายละเอียดโครงการ ในรายงานการวิเคราะห์ผลกระทบสิ่งแวดล้อม (ครั้งที่ 2) โดยได้รับความเห็นชอบจากสำนักงานคณะกรรมการกำกับกิจการพลังงาน (กกพ.) ตามหนังสือที่ สกพ 5502/0738 ลงวันที่ 24 มกราคม พ.ศ. 2566 ทั้งนี้ ได้กำหนดให้บริษัท กัลฟ์ ทีเอส3 จำกัด ต้องยึดถือปฏิบัติตามมาตรการป้องกันและแก้ไขผลกระทบสิ่งแวดล้อมที่เสนอไว้ในรายงานฯ ดังนั้น บริษัทฯ จึงได้เสนอผลการปฏิบัติตามมาตรการป้องกันและแก้ไขผลกระทบสิ่งแวดล้อม โดยครอบคลุมปัจจัยทางสิ่งแวดล้อมที

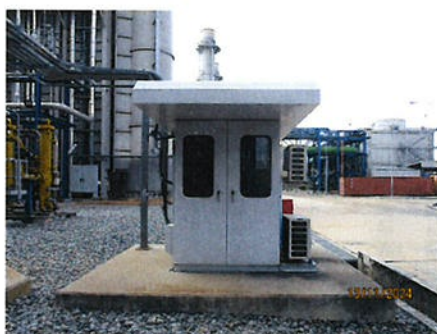
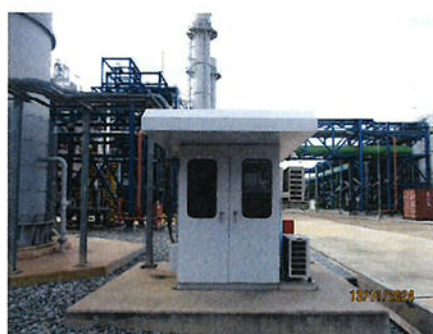
ภาพที่ 2-2 ระบบ CEMS ของปล่อง HRSG 11 และปล่อง HRSG 12

2. ด้านคุณภาพอากาศ (ต่อ)	<ul style="list-style-type: none"> - ใช้ระบบ Dry Low NO_x Burner เพื่อควบคุมการเกิดก๊าซออกไซด์ของไนโตรเจนจากการเผาไหม้ - ติดตั้งระบบตรวจสอบคุณภาพอากาศแบบต่อเนื่อง (Continuous Emission Monitoring System : CEMS) ที่ปล่องระบบสายส่งทางอากาศของโรงไฟฟ้า เพื่อตรวจวัดอัตราการระบายมลสารทางอากาศอย่างต่อเนื่อง โดยพารามิเตอร์ที่ตรวจวัด ได้แก่ ก๊าซออกไซด์ของไนโตรเจน (NO_x) ก๊าซซัลเฟอร์ไดออกไซด์ (SO₂) ฝุ่นละออง (TSP) ก๊าซออกซิเจน (O₂) และอัตราการไหล พร้อมติดตั้งจอแสดงผลการตรวจวัด (NO_x SO₂ และ TSP) หน้าโครงการ 	<ul style="list-style-type: none"> - โครงการได้ติดตั้งระบบ Dry Low NO_x Burner เพื่อควบคุมการเกิดก๊าซออกไซด์ของไนโตรเจน จากการเผาไหม้ตามที่มีมาตรการกำหนดเป็นที่เรียบร้อยแล้ว - โครงการได้ทำการติดตั้งระบบตรวจสอบคุณภาพอากาศแบบต่อเนื่อง (Continuous Emission Monitoring System ; CEMS) ที่ปล่องระบบสายส่งทางอากาศของโรงไฟฟ้าทั้ง 2 ปล่อง โดยผลการตรวจวัดจะแสดงผลยังห้องควบคุม เพื่อรายงานค่ามลสารที่ระบายออกสู่บรรยากาศ ตลอด 24 ชั่วโมง พร้อมได้ติดตั้งจอแสดงผลการตรวจวัดบริเวณหน้าโครงการ โดยระหว่างเดือนกรกฎาคม-ธันวาคม พ.ศ. 2567 ผลการตรวจวัดมีค่าอยู่ในเกณฑ์มาตรฐานที่กำหนด นอกจากนี้ โครงการได้ตรวจสอบความถูกต้องของ CEMS ในวันที่ 29 พฤษภาคม พ.ศ. 2567 พบว่า ผลการตรวจสอบมีค่าอยู่ในเกณฑ์มาตรฐานของ U.S. EPA 	<ul style="list-style-type: none"> - ไม่พบปัญหาในการดำเนินงาน 	<ul style="list-style-type: none"> - ภาคผนวก ข-6 เอกสารการออกแบบระบบ Dry Low NO_x Burner

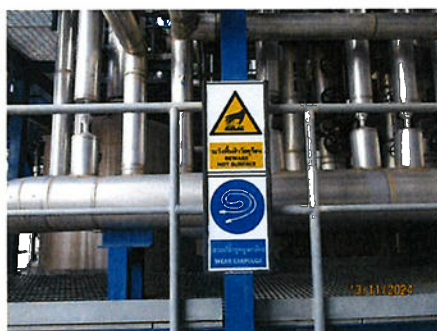
ภาพที่ 2-7 ป้ายเตือนบริเวณที่มีเสียงดังและให้สวมใส่อุปกรณ์

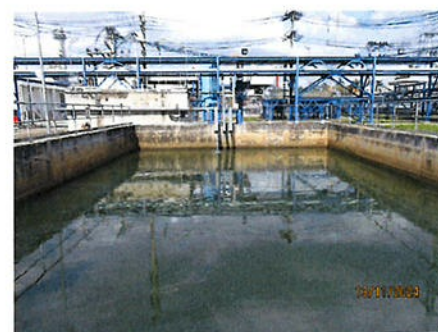
ภาพที่ 2-9 บ่อแยกน้ำ/น้ำมัน (Oil Separator)

5. อุทกวิทยา น้ำผิวดิน และคุณภาพน้ำผิวดิน	น้ำเสียจากกระบวนการผลิต - จัดให้มีบ่อแยกน้ำ/น้ำมัน (Oil Separator) เพื่อ แยกน้ำมันและไขมันออกจากน้ำเสียที่มีการ ปนเปื้อนของน้ำมัน แล้วส่งต่อไปยังบ่อพักน้ำทั้ง รวมเพื่อตรวจสอบคุณภาพ ก่อนระบายน้ำทิ้ง ลงสู่ระบบบำบัดน้ำเสียส่วนกลางของนิคม อุตสาหกรรมเหมราชอีสเทิร์นซีบอร์ด	- โครงการได้จัดให้มีบ่อแยกน้ำ/น้ำมัน (Oil Separator) เพื่อแยกน้ำมันและไขมันออกจากน้ำเสียที่มีการ ปนเปื้อนของน้ำมัน แล้วส่งต่อไปยังบ่อพักน้ำทั้งรวม เพื่อตรวจสอบคุณภาพก่อนระบายน้ำทิ้งลงสู่ระบบ บำบัดน้ำเสียส่วนกลางของนิคมอุตสาหกรรมดับบลิว เอชเอ อีสเทิร์นซีบอร์ด 1	- ไม่พบปัญหาใน การดำเนินงาน	- ภาคนวท ข-12 หนังสืออนุมัติ คำขอเชื่อมต่อท่อระบายน้ำเสีย (ประเภทอาคาร) - ภาพที่ 2-9 จุดแยกน้ำ/น้ำมัน (Oil Separator) - ภาพที่ 2-10 บ่อพักน้ำทิ้งรวม

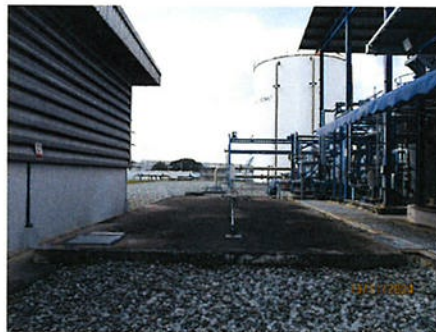
ภาพที่ 2-13 ระบบบำบัดน้ำเสียสำเร็จรูป
(Septic Tank)

5. อุทกวิทยา น้ำผิวดิน และคุณภาพน้ำผิวดิน (ต่อ)	- จัดเตรียมห้องส้วมที่ถูกหลักสุขาภิบาลให้เพียงพอ แก่พนักงานตามที่กฎหมายกำหนด พร้อมทั้ง จัดเตรียมบ่อเกรอะหรือถังบำบัดน้ำเสียสำเร็จรูป เพื่อบำบัดน้ำเสียจากการอุปโภค/บริโภคของ พนักงานก่อนระบายน้ำทิ้ง ลงสู่บ่อพักน้ำทิ้งรวม ของโครงการฯ และส่งไปยังระบบบำบัดน้ำเสีย ส่วนกลางของนิคมอุตสาหกรรมดับบลิวเอชเอ อีสเทิร์นซีบอร์ด 1 ต่อไป	- โครงการได้จัดเตรียมห้องส้วมที่ถูกหลักสุขาภิบาล ซึ่งเพียงพอแก่พนักงานตามที่กฎหมายกำหนดและ จัดให้มีระบบบำบัดน้ำเสียสำเร็จรูป (Septic Tank) เพื่อบำบัดน้ำเสียจากการอุปโภค/บริโภคของ พนักงาน ก่อนระบายน้ำทิ้งลงสู่บ่อพักน้ำทิ้งรวม ของโครงการฯ และส่งไปยังระบบบำบัดน้ำเสีย ส่วนกลางของนิคมอุตสาหกรรมดับบลิวเอชเอ อีสเทิร์นซีบอร์ด 1	- ไม่พบปัญหาใน การดำเนินงาน	- ภาพที่ 2-10 บ่อพักน้ำทิ้งรวม - ภาพที่ 2-11 จุติระบายน้ำทิ้งจาก บ่อพักน้ำทิ้งรวมไปยังระบบ บำบัดน้ำเสียส่วนกลางของนิคมฯ - ภาพที่ 2-12 ห้องน้ำ-ห้องส้วม - ภาพที่ 2-13 ระบบบำบัดน้ำเสีย สำเร็จรูป (Septic Tank)

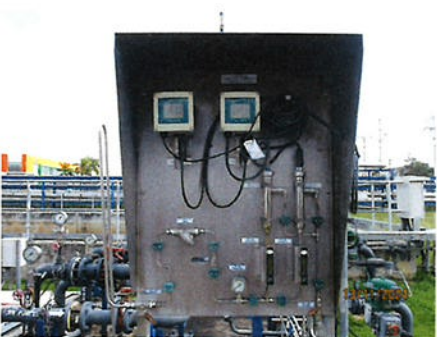
ภาพที่ 2-14 บ่อปรับสภาพความเป็นกรด-ด่าง
(Neutralization Pit)

- จัดเตรียมบ่อปรับสภาพความเป็นกรด-ด่าง (Neutralization Pit) เพื่อปรับสภาพน้ำให้เป็น กลาง ก่อนระบายไปยังบ่อพักน้ำทิ้งรวมของ โครงการฯ และส่งไปยังระบบบำบัดน้ำเสียส่วนกลาง ของนิคมอุตสาหกรรม เหมราชอีสเทิร์นซีบอร์ด ต่อไป	- โครงการได้จัดเตรียมบ่อปรับสภาพความเป็น กรด-ด่าง เพื่อปรับสภาพน้ำให้เป็นกลาง ก่อนระบาย ไปยังบ่อพักน้ำทิ้งรวมของโครงการฯ และส่งไปยัง ระบบบำบัดน้ำเสียส่วนกลางของนิคมอุตสาหกรรม ดับบลิวเอชเอ อีสเทิร์นซีบอร์ด 1	- ไม่พบปัญหาใน การดำเนินงาน	- ภาพผนวก ข-12 หนังสืออนุมัติ คำขอเชื่อมต่อท่อระบายน้ำเสีย (ประเภทถาวร) - ภาพที่ 2-14 บ่อปรับสภาพความ เป็นกรด-ด่าง (Neutralization Pit)

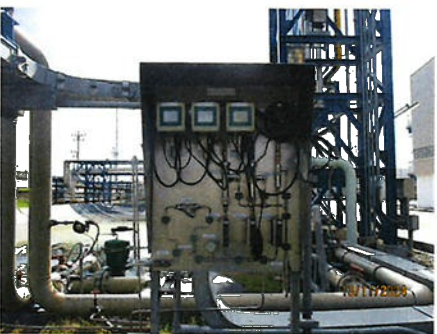
5. อุทกวิทยา น้ำผิวดิน และคุณภาพน้ำผิวดิน (ต่อ)	- ในกรณีค่าออกซิเจนละลาย (Dissolved Oxygen) มีค่าต่ำกว่า 4 มิลลิกรัมต่อลิตร โครงการฯ จะเดินเครื่องเติมอากาศเพื่อเติมอากาศจนกว่าค่าออกซิเจนละลาย (Dissolved Oxygen) ในน้ำทิ้งมีค่าไม่ต่ำกว่า 4 มิลลิกรัมต่อลิตร	- โครงการได้ควบคุมค่าออกซิเจนละลาย ให้มีค่าออกซิเจนละลาย (Dissolved Oxygen) ไม่ต่ำกว่า 4 มิลลิกรัมต่อลิตร กรณีที่ค่าออกซิเจนละลาย (Dissolved Oxygen) มีค่าต่ำกว่า 4 มิลลิกรัมต่อลิตร โครงการจะดำเนินการเดินเครื่องเติมอากาศเพื่อเติมอากาศจนกว่าค่าออกซิเจนละลาย (Dissolved Oxygen) ในน้ำทิ้งมีค่าไม่ต่ำกว่า 4 มิลลิกรัมต่อลิตร โดยระหว่างเดือนกรกฎาคม-ธันวาคม พ.ศ. 2567 พบว่า ผลการตรวจวัดคุณภาพน้ำทิ้งจากหอหล่อเย็นของโครงการมีค่าอยู่ในเกณฑ์ที่กำหนดทั้งหมด	- ไม่พบปัญหาในการดำเนินงาน	- ภาคผนวก ค-5 คู่มือภาพน้ำที่ระบายออกจากหอหล่อเย็น - ภาพที่ 2-16 บ่อพักน้ำหล่อเย็น - ภาพที่ 2-20 ระบบเติมอากาศ

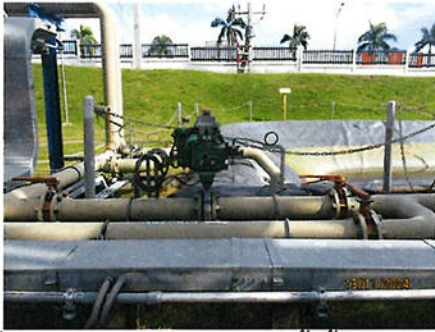
ภาพที่ 2-18 บ่อพักน้ำหล่อเย็น กรณีฉุกเฉิน

5. อุทกวิทยา น้ำผิวดิน และคุณภาพน้ำผิวดิน (ต่อ)	- จัดให้มีโป๊ะ Emergency จำนวน 1 โปะ ความจุบ่อละ 1 วัน เพื่อรองรับน้ำระบายทิ้งจากหอหล่อเย็น ในกรณีที่เกิดการตรวจวัดคุณภาพน้ำหล่อเย็น ไม่เป็นไปตามประกาศกระทรวงอุตสาหกรรม ฉบับที่ 2 (พ.ศ. 2539) เรื่อง กำหนดคุณลักษณะของน้ำทิ้งที่ระบายออกจากโรงงานในการทำงานปกติโป๊ะ Emergency จะรักษาให้แห้ง	- โครงการได้จัดให้มีโป๊ะ Emergency จำนวน 1 โปะ ความจุบ่อละ 1 วัน เพื่อรองรับน้ำระบายทิ้งจากหอหล่อเย็น ในกรณีที่เกิดการตรวจวัดคุณภาพน้ำหล่อเย็นไม่เป็นไปตามประกาศกระทรวงอุตสาหกรรม เรื่อง กำหนดมาตรฐานควบคุมการระบายน้ำทิ้งจากโรงงาน พ.ศ. 2560 (ประกาศกระทรวงอุตสาหกรรม ฉบับที่ 2 (พ.ศ. 2539) เรื่อง กำหนดคุณลักษณะของน้ำทิ้งที่ระบายออกจากโรงงาน ฉุกเฉิน)	- ไม่พบปัญหาในการดำเนินงาน	- ภาพที่ 2-18 โปะพักน้ำหล่อเย็นกรณีฉุกเฉิน
