### บทที่ 3

## ผลการตรวจการปฏิบัติตามมาตรการติดตามตรวจสอบผลกระทบสิ่งแวดล้อม

จากมาตรการติดตามตรวจสอบผลกระทบสิ่งแวดล้อม (ระยะเปิดดำเนินการ) โครงการ โรงแรม นิว แทรเวลลอร์ดจ ของบริษัท นิว แทรเวลลอร์ดจ จำกัด ตั้งอยู่ที่ถนนรักศักดิ์ชุม ตำบลท่าช้าง อำเภอเมือง จังหวัดจันทบุรี ซึ่งระบุให้โครงการปฏิบัติตามมาตรการป้องกันและแก้ไขผลกระทบสิ่งแวดล้อมและ มาตรการติดตามตรวจสอบผลกระทบสิ่งแวดล้อม ในระยะเปิดดำเนินการ ดังนั้นโครงการจึงได้ยึดถือและ ปฏิบัติตามมาตรการฯ โดยในรายงานฯ ฉบับประจำเดือนกรกฎาคม-ธันวาคม 2567 ได้ดำเนินการติดตาม ตรวจสอบผลการปฏิบัติตามมาตรการติดตามตรวจสอบผลกระทบสิ่งแวดล้อมโดยมีรายละเอียดดังต่อไปนี้

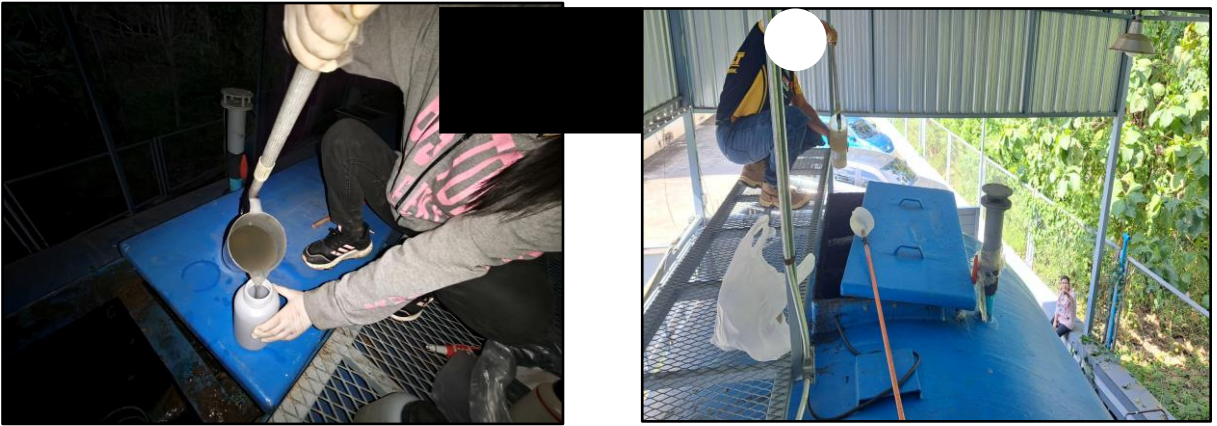
รูปที่ 3.1-1	ภาพถ่ายแสดงการเก็บตัวอย่างน้ำเสียก่อนบำบัดและน้ำทิ้งที่ผ่านการบำบัดแล้ว
ที่มา

จุดเก็บตัวอย่างน้ำเสียก่อนเข้าระบบบำบัด (บ่อปรับสภาพน้ำเสีย)

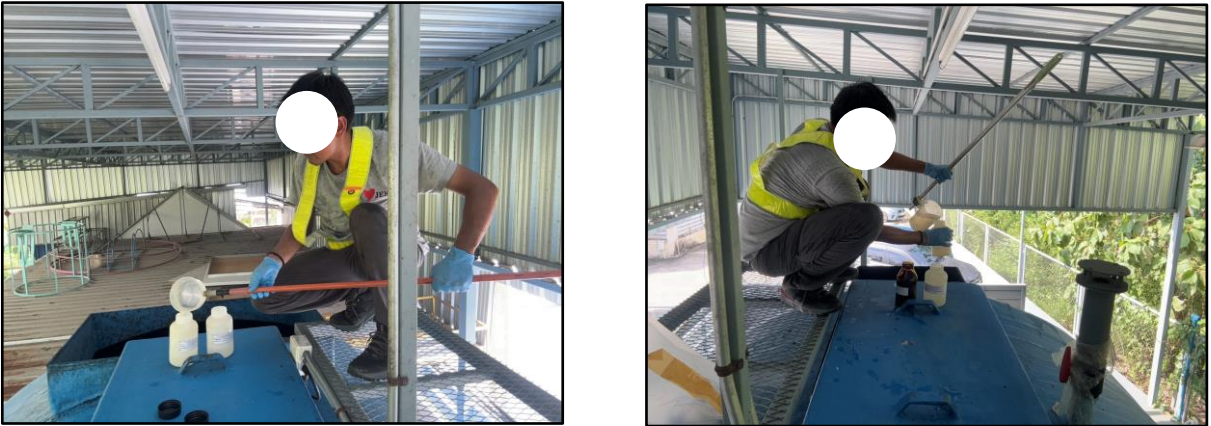
จุดเก็บตัวอย่างน้ำทิ้งหลังบำบัด (บ่อพักน้ำทิ้งของระบบบำบัดน้ำเสีย)

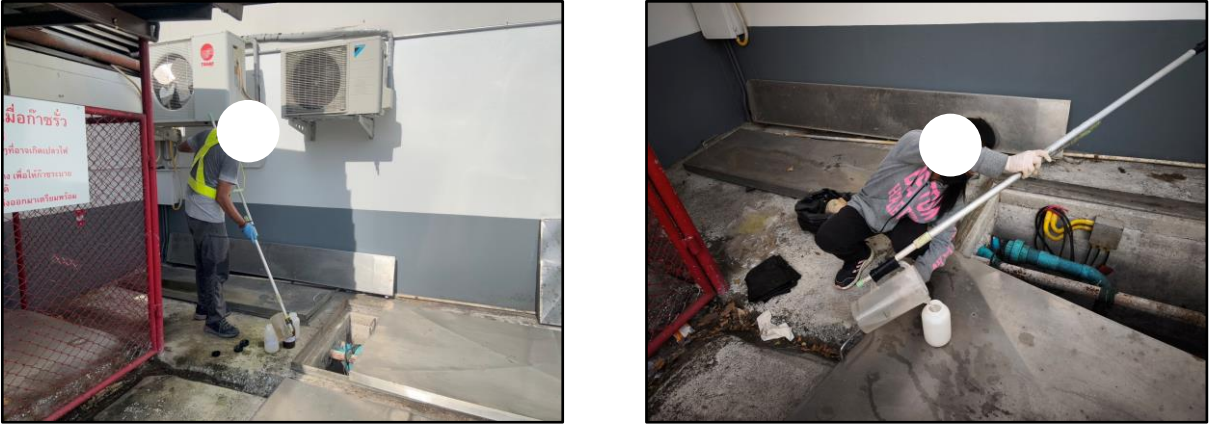
จุดเก็บตัวอย่างน้ำทิ้งที่บ่อพักน้ำทิ้งสุดท้าย (ก่อนระบายออกที่ระบายน้ำสาธารณะภายนอกโครงการ)

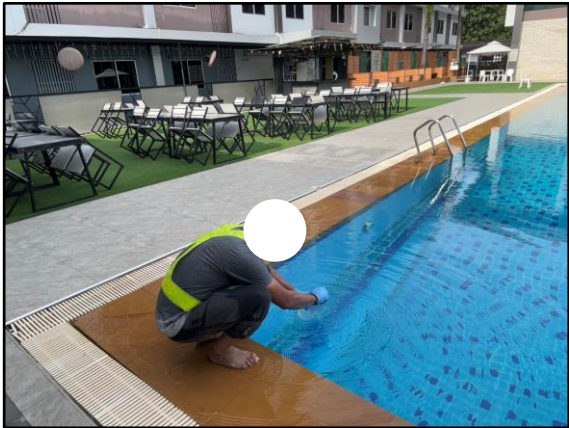
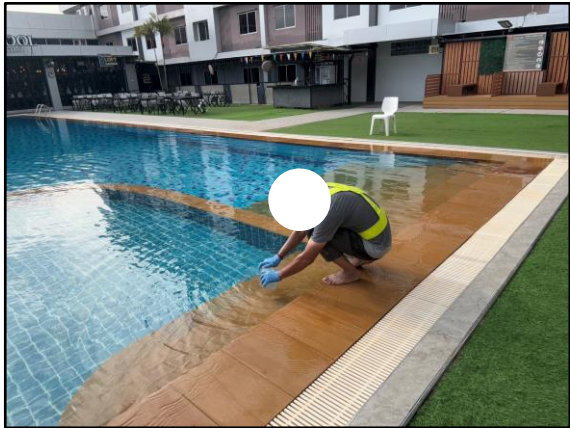
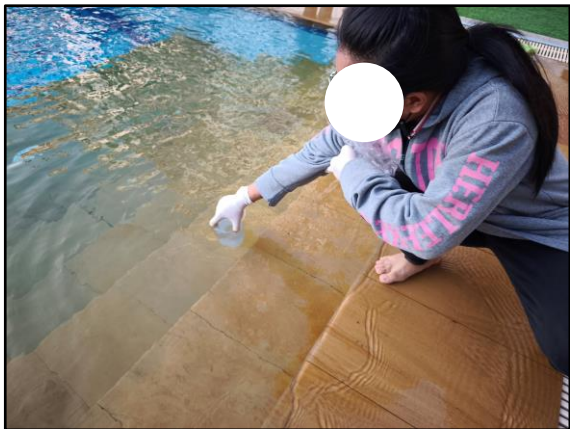
รูปที่ 3.1-2	ภาพถ่ายแสดงการเก็บตัวอย่างน้ำในสระว่ายน้ำ
ที่

การเก็บตัวอย่างน้ำบริเวณสระว่ายน้ำส่วนลึก

การเก็บตัวอย่างน้ำบริเวณสระว่ายน้ำส่วนตื้น
