## บทที่ 2

ผลการปฏิบัติตามมาตรการป้องกันและ  
แก้ไขผลกระทบสิ่งแวดล้อม

#### 2.1 การปฏิบัติตามมาตรการป้องกันและแก้ไขผลกระทบสิ่งแวดล้อม

#### 2.2 ผลการปฏิบัติตามมาตรการป้องกันและแก้ไขผลกระทบสิ่งแวดล้อม

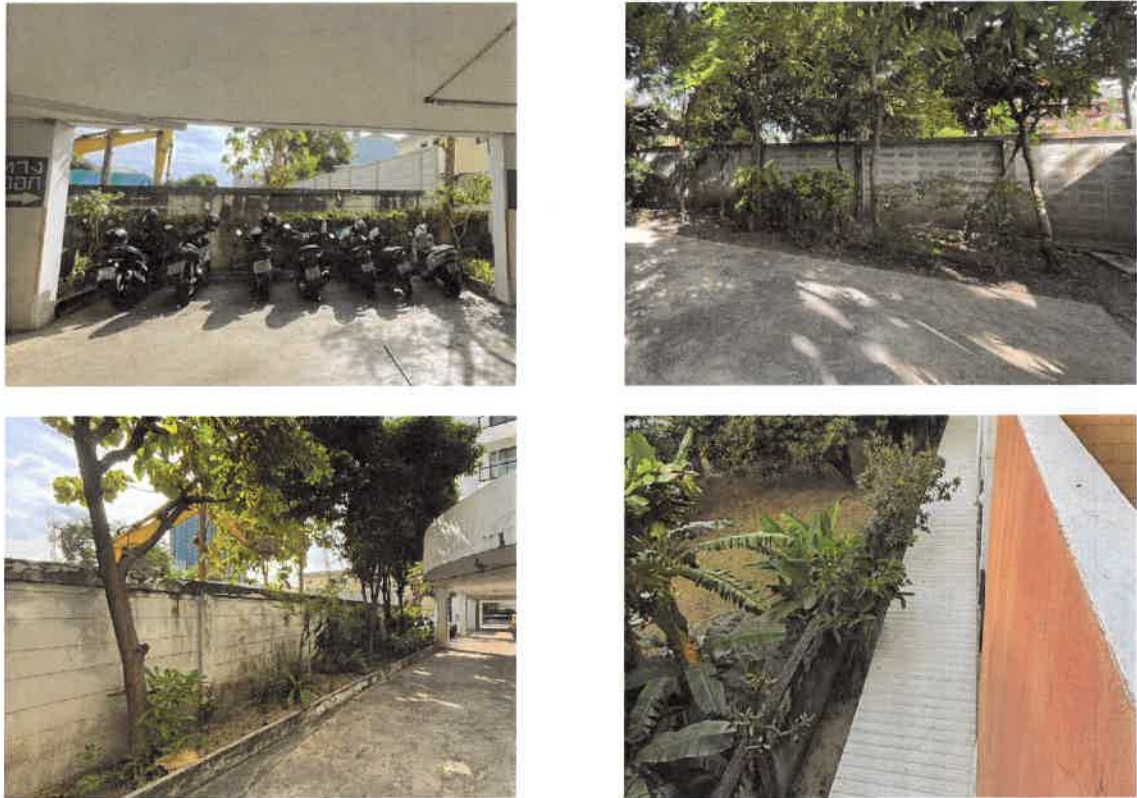
1. ทรัพยากรสิ่งแวดล้อมทางกายภาพ				
1.1 สภาพภูมิประเทศ	1) จัดให้มีรั้วคอนกรีตความสูงไม่น้อยกว่า 2 เมตร โดยรอบแนวเขตที่ดินเพื่อป้องกันขอบเขตระหว่างพื้นที่โครงการกับพื้นที่ข้างเคียง	- ทางโครงการมีการจัดแนวรั้วตามแนวเขตที่ดินเพื่อกันขอบเขตระหว่างพื้นที่โครงการกับพื้นที่ข้างเคียง	-	ภาพที่ 2-1 แนวรั้วกันเขตพื้นที่โครงการ

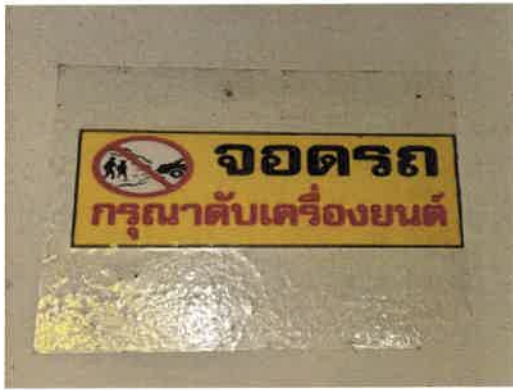
1.2 คุณภาพอากาศ	1) ติดตั้งป้ายห้ามติดเครื่องยนต์ทั้งไว้ในบริเวณพื้นที่จอดรถให้สามารถสังเกตเห็นได้อย่างชัดเจนและทั่วถึง	- ทางโครงการมีการติดป้ายจอดรถกรุณาดับเครื่องยนต์ไว้ภายในบริเวณพื้นที่จอดรถอย่างทั่วถึง	-	ภาพที่ 2-3 ป้ายจอดรถกรุณาดับเครื่องยนต์

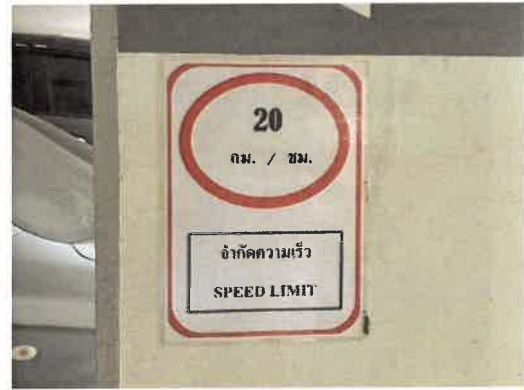
2) ควบคุมความเร็วของรถภายในโครงการ เช่น ป้ายจำกัดความเร็วล่วงหน้าเพื่อลดความเร็ว เพื่อไม่ให้เกิดการฟุ้งกระจายของฝุ่นบนผิวถนน	- โครงการมีการควบคุมความเร็วของรถภายในโครงการไม่เกิน 20 กม./ชม. พร้อมทั้งมีการจัดทำสัญญาณไว้บริเวณเส้นทางจราจรเพื่อชะลอความเร็ว	-	ภาพที่ 2-4 ป้ายจำกัดความเร็ว ภาพที่ 2-5 สัญญาณชะลอความเร็ว

2) ควบคุมความเร็วของรถภายในโครงการ เช่น ป้ายจำกัดความเร็ว สัญญาณเพื่อลดความเร็ว เพื่อไม่ให้เกิดการฟุ้งกระจายของฝุ่นบนผิวถนน	- โครงการมีการควบคุมความเร็วของรถภายในโครงการไม่เกิน 20 กม./ชม. พร้อมทั้งมีการจัดทำสัญญาณไว้บริเวณเส้นทางจราจรเพื่อชะลอความเร็ว	-	ภาพที่ 2-4 ป้ายจำกัดความเร็ว ภาพที่ 2-5 สัญญาณชะลอความเร็ว

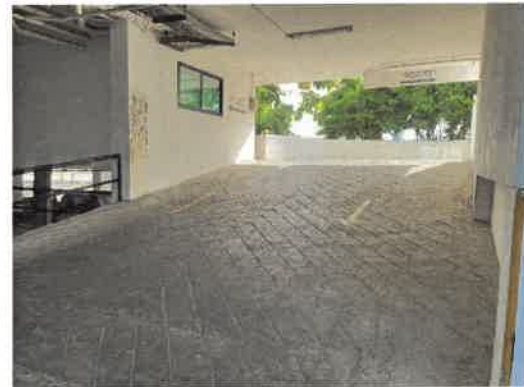
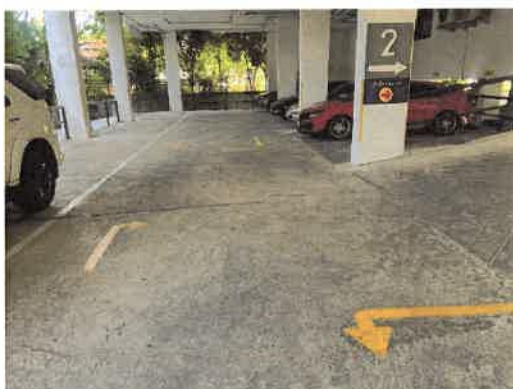
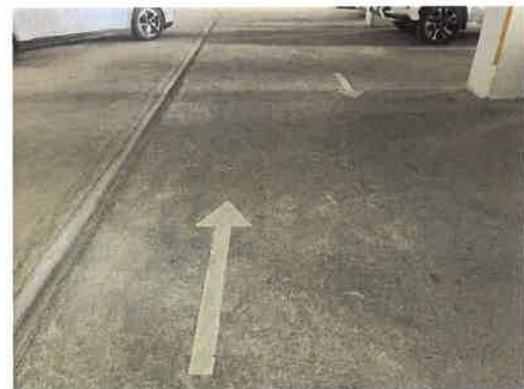
3) จัดทำป้ายและสัญลักษณ์จราจรบนพื้นทางให้ชัดเจนและไม่ก่อให้เกิดความสับสนของผู้ขับขี่ ทำให้การเคลื่อนตัวของรถในโครงการทำได้คล่องตัวและปลอดภัย	- ทางโครงการมีการจัดทำสัญลักษณ์และทิศทางการเดินรถภายในพื้นที่โครงการไว้อย่างชัดเจนและทั่วถึง	-	ภาพที่ 2-6 สัญลักษณ์/ทิศทางการจราจร

3) จัดทำป้ายและสัญลักษณ์จราจรบนพื้นทางให้ชัดเจนและไม่ก่อให้เกิดความสับสนของผู้ขับขี่ ทำให้การเคลื่อนตัวของรถในโครงการทำได้คล่องตัวและปลอดภัย	- ทางโครงการมีการจัดทำสัญลักษณ์และทิศทางการเดินรถภายในพื้นที่โครงการไว้อย่างชัดเจนและทั่วถึง	-	ภาพที่ 2-6 สัญลักษณ์/ทิศทางการจราจร

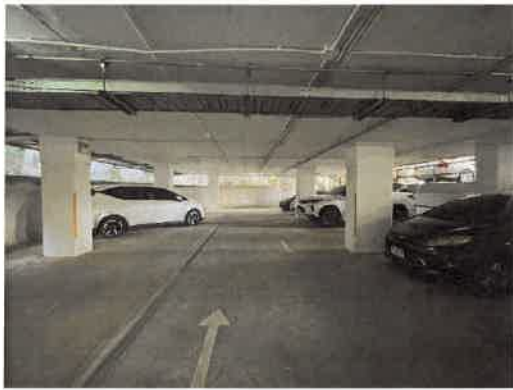
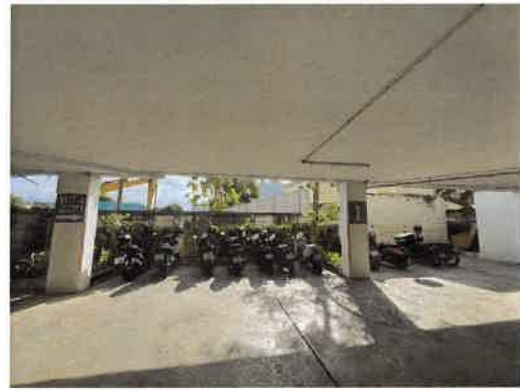
1.2.2 มลพิษทางอากาศ	1) ออกแบบที่จอดรถภายนอกอาคารทั้งหมด เพื่อมิให้เกิดการสะสมของมลพิษ	- ทางโครงการจัดให้มีพื้นที่จอดรถทั้งภายในและภายนอกอาคาร โดยโครงการได้ออกแบบให้เป็นพื้นที่จอดรถแบบเปิดและมีช่องระบายอากาศ	-	ภาพที่ 2-7 พื้นที่จอดรถ

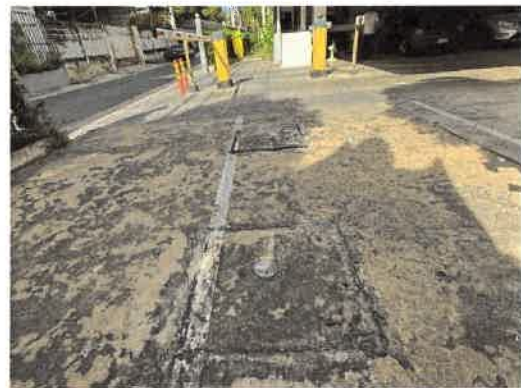
3.2 การบำบัดน้ำเสีย	1) จัดให้มีระบบบำบัดน้ำเสียแบบเติมอากาศชนิดมีตัวกลางยัด (Contact Aeration System) ออกแบบให้รองรับน้ำเสียได้ 75 ลูกบาศก์เมตร/วัน โดยประสิทธิภาพของระบบบำบัดน้ำเสียเท่ากับร้อยละ 92 คิดค่าความสกปรกเฉลี่ย (BOD) ของน้ำเสียที่เข้าระบบบำบัดน้ำเสียเท่ากับ 356 มิลลิกรัม/ลิตร และมีค่า BOD ที่ออกจากระบบไม่เกิน 20 มิลลิกรัม/ลิตร	- โครงการมีการติดตั้งระบบบำบัดน้ำเสียแบบเติมอากาศชนิดมีตัวกลางยัดเกาะ (Contact Aeration System) จำนวน 1 ชุด เพื่อรองรับน้ำเสียจากกิจกรรมการใช้ต่างๆ ภายในโครงการได้ 75 ลูกบาศก์เมตร/วัน	-	ภาพที่ 2-9 ระบบบำบัดน้ำเสีย

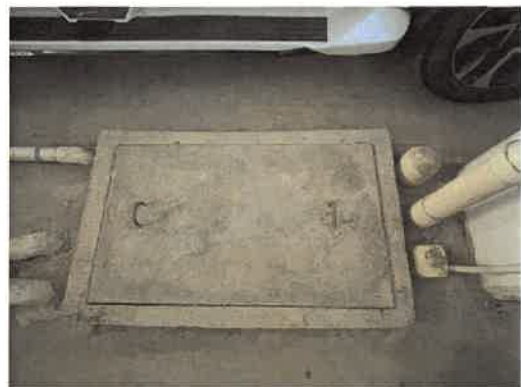
3.คุณค่าการใช้ประโยชน์ของมนุษย์				
3.1 การใช้น้ำ	1) จัดให้มีการสำรองน้ำใช้ ดังนี้ - ถึงเก็บน้ำใต้ดิน จำนวน 2 ถึงสำรองน้ำเพื่ออุปโภค - บริโภค ปริมาณรวม 50 ลูกบาศก์เมตร - ถึงเก็บน้ำชั้นดาดฟ้า จำนวน 2 ถึงสำรองน้ำเพื่ออุปโภค- บริโภครวม 40 ลูกบาศก์เมตร รวมปริมาณน้ำสำรองเพื่ออุปโภค- บริโภค90 ลูกบาศก์เมตร สำรองน้ำใช้ได้นานประมาณ 1 วัน	- โครงการมีการสำรองน้ำใช้ โดยจัดให้มีถังเก็บน้ำใต้ดินจำนวน 2 ถึงและถังเก็บน้ำชั้นดาดฟ้าจำนวน 2 ถังรวมปริมาณน้ำสำรองเพื่ออุปโภค-บริโภครวม 90 ลูกบาศก์เมตร สำรองน้ำใช้ได้นานประมาณ 1 วัน ซึ่งเพียงพอต่อความภายในโครงการต้องการใช้น้ำของผู้พักอาศัย	-	ภาพที่ 2-10 ถังสำรองน้ำ

3.1 การใช้น้ำ (ต่อ)	<p>2) ต่อท่อรับน้ำประปาขนาดเส้นผ่านศูนย์กลาง 3 นิ้ว เพื่อนำน้ำประปามาเก็บไว้ในถังเก็บน้ำใต้ดิน โดยให้น้ำไหลเข้าถังเก็บน้ำโดยแรงโน้มถ่วง จากนั้นจึงสูบน้ำขึ้นไปเก็บยังถังเก็บน้ำชั้นหลังคา แล้วจ่ายไปยังส่วนต่างๆ ของอาคารไม่ดึงน้ำประปาจากท่อหลักโดยตรง</p> <p>3) จัดให้มีระบบสูบน้ำในอาคาร สูบจ่ายน้ำโดยไม่ดึงน้ำเข้ามาจากท่อประปาโดยตรง และควบคุมการจ่ายน้ำด้วยระบบตั้งเวลา กำหนดเวลาการสูบน้ำในช่วง 24.00 - 05.00 น. ซึ่งอยู่นอกช่วงเวลาที่มีผู้อาศัยใกล้เคียงมีการใช้น้ำ</p> <p>4) จัดให้มีเจ้าหน้าที่คอยดูแลรักษาระบบเส้นท่อประปาให้อยู่ในสภาพดี</p> <p>5) ในการออกแบบเลือกใช้สุขภัณฑ์ที่ประหยัดน้ำ หรืออุปกรณ์ที่มีประสิทธิภาพสูงทั้งก๊อกประหยัดน้ำ ชักโครกและหัวฉีดประหยัดน้ำ</p> <p>6) ติดป้ายรณรงค์การประหยัดน้ำภายในพื้นที่โครงการ</p> <p>7) กำหนดให้พนักงานใช้ภาชนะรองน้ำและซักล้างอุปกรณ์ในภาชนะก่อนที่จะนำไปเช็ดดู ซึ่งจะใช้น้ำน้อยกว่าการใส่สายยางฉีดล้างทำความสะอาดโดยตรง</p> <p>8) จัดให้มีช่างซ่อมบำรุงซึ่งทำหน้าที่ตรวจสอบรอยรั่วของอุปกรณ์ที่ใช้อย่างสม่ำเสมอเป็นประจำทุกเดือน หากพบการรั่วซึมให้รีบซ่อมแซมทันที</p> <p>9) ออกแบบถังเก็บน้ำใต้ดินให้มีฝาถัง 2 ฝา/ถัง เพื่ออำนวยความสะดวกในการทำความสะอาดและดูแลรักษา</p>	<p>- โครงการมีการต่อท่อรับน้ำประปา เพื่อนำน้ำประปามาเก็บไว้ในถังเก็บน้ำใต้ดิน โดยให้น้ำไหลเข้าถังเก็บน้ำโดยแรงโน้มถ่วง จากนั้นจึงสูบน้ำขึ้นไปเก็บยังถังเก็บน้ำชั้นหลังคา แล้วจ่ายไปยังส่วนต่างๆ ของอาคาร โดยมีได้มีการดึงน้ำประปาจากท่อหลักโดยตรง</p> <p>- โครงการมีการต่อท่อรับน้ำประปา เพื่อนำน้ำมาเก็บไว้ในถังเก็บน้ำชั้นใต้ดิน กำหนดช่วงเวลาปิด 24.00-05.00 น. จากชั้นถังสูบน้ำขึ้นไปเก็บถังเก็บน้ำชั้นหลังคา และจ่ายไปยังส่วนต่างๆ ของอาคาร โดยมีได้ดึงน้ำใช้จากท่อประปาหลักโดยตรง</p> <p>- โครงการจัดให้มีเจ้าหน้าที่คอยดูแลระบบท่อประปาให้อยู่ในสภาพดี โดยตรวจสอบรอยรั่ว รอยแตก หากพบว่ามีการชำรุดจะดำเนินการซ่อมแซมแก้ไขทันที</p> <p>- โครงการเลือกใช้สุขภัณฑ์ที่ประหยัดน้ำ หรืออุปกรณ์ที่มีประสิทธิภาพสูง เช่น ก๊อกน้ำ และหัวฉีดชำระที่มีฉลาก มอก. ระบุว่า เป็นรุ่นที่ประหยัดน้ำ และโถสุขภัณฑ์ที่มีเทคนิควัสดุประหยัดน้ำ</p> <p>- ทางโครงการมีการติดประกาศประชาสัมพันธ์เชิญชวนให้ผู้ที่อาศัยและพนักงานในโครงการมีการประหยัดการใช้น้ำ</p> <p>- โครงการกำหนดให้พนักงานใช้ภาชนะรองน้ำ ก่อนที่จะนำไปใช้ในกิจกรรมต่างๆ เพื่อลดปริมาณการใช้น้ำแทนการใช้สายยางฉีดทำความสะอาด</p> <p>- โครงการจัดให้มีเจ้าหน้าที่คอยดูแลระบบท่อประปาให้อยู่ในสภาพดี โดยตรวจสอบรอยรั่ว รอยแตก หากพบว่ามีการชำรุดจะดำเนินการซ่อมแซมแก้ไขทันที</p> <p>- โครงการมีการออกแบบถังเก็บน้ำใต้ดินให้มีฝาถัง2ฝา/ถัง เพื่อสะดวกในการทำความสะอาดและดูแลรักษา</p>	<p>-</p> <p>-</p> <p>-</p> <p>-</p> <p>-</p> <p>-</p> <p>-</p> <p>-</p>	<p>ภาพที่ 2-10 ถังสำรองน้ำ ภาพที่ 2-11 มิเตอร์น้ำ</p> <p>ภาพที่ 2-12 ระบบสูบน้ำประปา</p> <p>ภาคผนวกที่ 3-2 เอกสารการบำรุงรักษาเชิงป้องกัน</p> <p>ภาพที่ 2-13 สุขภัณฑ์ชนิดประหยัดน้ำ</p> <p>ภาพที่ 2-14 ป้ายรณรงค์ประหยัดน้ำ</p> <p>ภาพที่ 2-15 ภาพขณะรองน้ำสำหรับซักล้าง</p> <p>ภาคผนวกที่ 3-2 เอกสารการบำรุงรักษาเชิงป้องกัน</p> <p>ภาพที่ 2-10 ถังสำรองน้ำ</p>

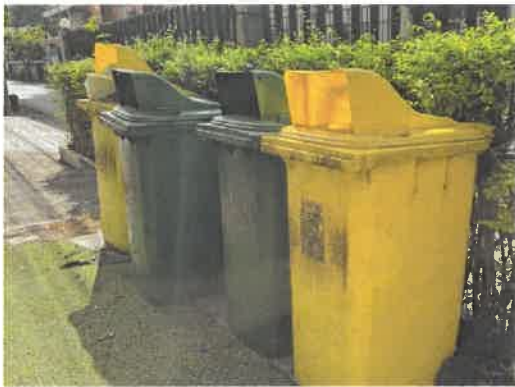
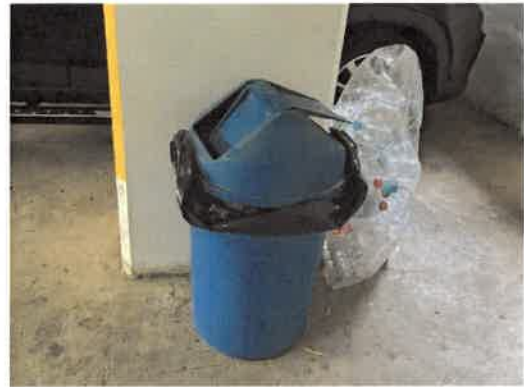
3.4 การจัดการมูลฝอย	<p>1) โครงการจะจัดเตรียมถังมูลฝอยวางไว้ในอาคารโดยมีรายละเอียดดังนี้</p> <ul style="list-style-type: none"> <li>- ห้องสำนักงานนิติบุคคล โครงการจะตั้งถังมูลฝอยขนาด 50 ลิตร จำนวน 3 ถัง (ถังมูลฝอยแห้ง 1 ถัง ถังมูลฝอยเปียก 1 ถัง และถังมูลฝอยอันตราย) ไว้ภายในห้องสำนักงานโดยในแต่ละวันจะมีพนักงานรวบรวมมูลฝอยไปยังห้องพักมูลฝอยรวม</li> <li>- ห้องแอโรบิก โครงการจะตั้งถังมูลฝอยขนาด 50 ลิตร จำนวน 3 ถัง (ถังมูลฝอยแห้ง 1 ถัง ถังมูลฝอยเปียก 1 ถัง และถังมูลฝอยอันตราย) ไว้ภายในห้องแอโรบิก โดยในแต่ละวันจะมีพนักงานรวบรวมมูลฝอยไปยังห้องพักมูลฝอยรวม</li> <li>- ชั้นพักอาศัย (ชั้นที่ 3-8) โครงการจะจัดให้มีห้องพักมูลฝอยประจำชั้น ขนาดพื้นที่ 2.15 ตารางเมตร บริเวณด้านข้างลิฟต์ภายในแต่ละห้องจะตั้งถังมูลฝอยขนาด 240 ลิตร จำนวน 2 ถัง (ถังมูลฝอยแห้ง 1 ถังและถังมูลฝอยเปียก 1 ถัง) และถังมูลฝอยอันตรายขนาด 50 ลิตรจำนวน 1 ถังโดยในแต่ละวันในแต่ละวันจะมีพนักงานรวบรวมมูลฝอยไปยังห้องพักมูลฝอยรวม</li> <li>- พื้นที่ส่วนกลางอื่นๆ เช่น ชั้นที่จอดรถ ทางเดินโครงการจะตั้งถังมูลฝอยขนาด 120 ลิตร กระจายตามพื้นที่ที่เหมาะสม โดยในแต่ละวันจะมีพนักงานรวบรวมมูลฝอยไปยังห้องพักมูลฝอยรวม</li> </ul> <p>2) ติดตั้งป้ายประชาสัมพันธ์ภายในพื้นที่โครงการรณรงค์ให้ผู้อาศัยคัดแยกมูลฝอยที่สามารถนำกลับมาใช้ได้อย่างถูกต้อง เช่น ขยะพลาสติก และถุงกระดาษ นำกลับมาใช้ใหม่เพื่อลดปริมาณมูลฝอยของโครงการ</p>	<p>- โครงการมีการจัดเตรียมถังมูลฝอยแยกประเภทไว้บริเวณห้องสำนักงานนิติบุคคล ห้องออกกำลังกาย และห้องพักรับส่งขยะประจำชั้น และพื้นที่ส่วนกลางบริเวณอื่นๆ และจัดให้มีแม่บ้านคอยทำความสะอาด และเก็บรวบรวมจุดพักมูลฝอยและประสานงานให้สำนักงานเขตบางพลัดเข้ามาเก็บขนไปกำจัด</p>	<p>-</p>	<p>ภาพที่ 2-20 ถังรองรับขยะมูลฝอย</p> <p>ภาพที่ 2-21 ห้องพักมูลฝอย</p>

1) ห้องพักมูลฝอยแห้ง ความกว้าง 1.1 เมตร ความยาว 1.3 เมตร ความจุ 2.15 ลูกบาศก์เมตร (คิดที่ความสูงของมูลฝอย 1.5 เมตร) ซึ่งสามารถรองรับปริมาณมูลฝอยแห้งได้แก่ มูลฝอยทั่วไปและมูลฝอยรีไซเคิล ปริมาณรวม 0.675 ลูกบาศก์เมตร/วัน ได้ อย่างเพียงพอ3.2 เท่า โดยภายในจะตั้งถังมูลฝอยแห้งขนาด 240 ลิตร จำนวน 3 ถัง เพื่อรองรับมูลฝอยอีกชั้นหนึ่งเพื่อป้องกันการกระจัดกระจายของมูลฝอยที่ถูกต้อง	- โครงการจัดให้มีห้องพักมูลฝอยประจำชั้นโดยภายในจะตั้งภาชนะรองรับมูลฝอยแยกประเภท และจัดให้มีแม่บ้านคอยทำความสะอาดและเก็บรวบรวมมูลฝอยไปยังห้องพักมูลฝอยรวมซึ่งสามารถรองรับได้อย่างเพียงพอโดยไม่มีมูลฝอยตกค้าง เพื่อป้องกันการเป็นแหล่งเพาะพันธุ์ของเชื้อโรคและสัตว์ที่เป็นภานำโรค	-	ภาพที่ 2-20 ถังรองรับขยะมูลฝอย ภาพที่ 2-21 ห้องพักมูลฝอย

3.4 การจัดการมูลฝอย (ต่อ)	2) ห้องพักมูลฝอยเปียก ความกว้าง 1.2 เมตรความยาว 1.3 เมตร ความจุ 2.34 ลูกบาศก์เมตร (คิดที่ความสูงกองมูลฝอย 1.5 เมตร) ซึ่งสามารถรองรับมูลฝอยเปียก ได้แก่ มูลฝอยย่อยสลายปริมาณ 0.69 ลูกบาศก์เมตร/วัน ได้อย่างเพียงพอ 3.4 เท่า โดยภายในจะติดตั้งมูลฝอยเปียกขนาด 240 ลิตร จำนวน 3 ถัง เพื่อรองรับมูลฝอยอีกชั้นหนึ่ง ป้องกันการกระจายตัวของมูลฝอยกรณีที่เกิดขจัด	-โครงการจัดให้มีห้องพักมูลฝอยประจำชั้นโดยภายในจะตั้งภาชนะรองรับมูลฝอยแยกประเภท และจัดให้มีแมงบ้านคอยทำความสะอาดและเก็บรวบรวมมูลฝอยไปยังห้องพักมูลฝอยรวม ซึ่งสามารถรองรับได้อย่างเพียงพอโดยไม่มีมูลฝอยตกค้าง เพื่อป้องกันการเป็นแหล่งเพาะพันธุ์ของเชื้อโรคและสัตว์ที่เป็นพาหะนำโรค	-	ภาพที่ 2-20 ถังรองรับขยะมูลฝอย ภาพที่ 2-21 ห้องพักมูลฝอย

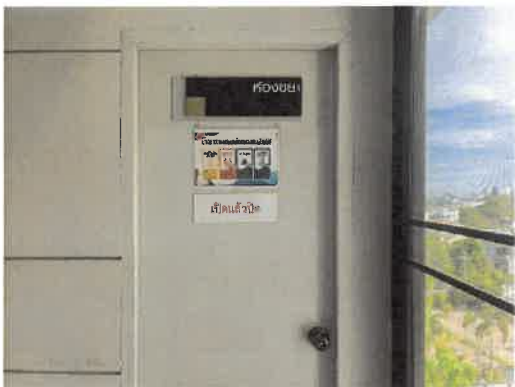
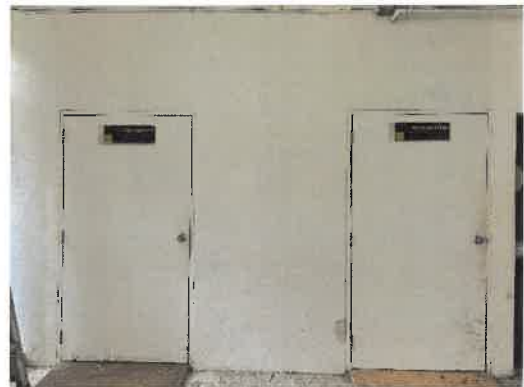
7) จัดให้มีห้องพักมูลฝอยรวม โดยแบ่งเป็นห้องพักมูลฝอยแห้ง และห้องพักมูลฝอยเปียกอย่างชัดเจน ซึ่งห้องพักมูลฝอยแต่ละห้องสามารถรองรับมูลฝอยแต่ละประเภทได้ไม่น้อยกว่า 3 เท่าของปริมาณมูลฝอยที่เกิดขึ้น ดังนี้	- โครงการจัดให้มีห้องพักมูลฝอยรวม โดยแบ่งเป็นห้องพักมูลฝอยแห้งห้องพักมูลฝอยเปียกและห้องพักมูลฝอยอันตรายอย่างชัดเจน ซึ่งห้องพักมูลฝอยแต่ละห้องสามารถรองรับมูลฝอยแต่ละประเภทได้ไม่น้อยกว่า 3 เท่า	-	ภาพที่ 2-21 ห้องพักมูลฝอย

9) ห้องพักมูลฝอยรวมจะปิดมิดชิด เพื่อป้องกันกลิ่นรบกวนผู้อาศัยและชุมชนบริเวณใกล้เคียง โดยจะเปิดเฉพาะช่วงที่มีการเก็บขนมูลฝอยเท่านั้น	- ทางโครงการมีการออกแบบให้ห้องพักมูลฝอยรวมมีประตูปิดมิดชิด และกำชับให้พนักงานเปิดเฉพาะในช่วงที่มีการเก็บขนมูลฝอยเท่านั้น	-	ภาพที่ 2-21 ห้องพักมูลฝอย

10) จัดให้มีที่รวบรวมน้ำจากการล้างห้องพักมูลฝอยเพื่อรวบรวมน้ำเสียเข้าสู่ระบบบำบัดน้ำเสียรวมของโครงการก่อนระบายออกสู่ภายนอกต่อไป	- ภายในห้องพักมูลฝอยจะมีทอรวบรวมน้ำเสีย เพื่อรวบรวมน้ำเสียจากการล้างทำความสะอาดห้องพักมูลฝอยเข้าสู่ระบบบำบัดน้ำเสียรวม	-	ภาพที่ 2-21 ห้องพักมูลฝอย

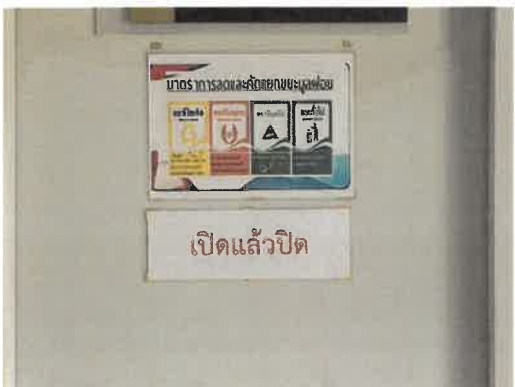
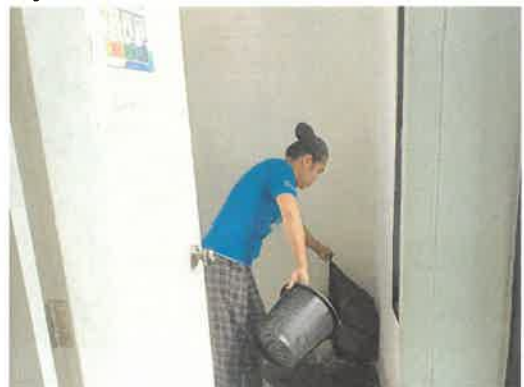
ภาพที่ 2-22 ป้ายรณรงค์คัดแยกขยะมูลฝอย

<p>- ทางโครงการมีการประชาสัมพันธ์ภายในพื้นที่โครงการรณรงค์ให้ผู้อาศัยคัดแยกมูลฝอยที่สามารถนำกลับมาใช้ได้อย่างถูกต้อง เช่น ขยะพลาสติก และถุงกระดาษ นำกลับมาใช้ใหม่เพื่อลดปริมาณมูลฝอยของโครงการ</p>	<p>-</p>	<p>ภาพที่ 2-22 ป้ายรณรงค์คัดแยกขยะมูลฝอย</p>

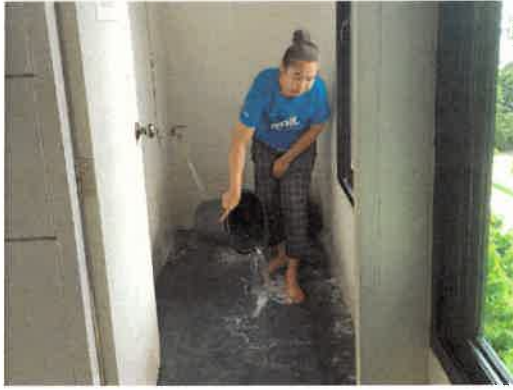
ภาพที่ 2-24 ล้างทำความสะอาดห้องพัสดุฝอยรวม

8) จัดให้มีการทำความสะอาดห้องพักมูลฝอยรวมอย่างสม่ำเสมอ สัปดาห์ละ 1 ครั้ง เพื่อป้องกันการเพาะตัวของเชื้อโรค	- โครงการมอบหมายให้พนักงานทำความสะอาดห้องพักมูลฝอยรวมทุกครั้งหลังจากที่สำนักงานเขตเข้ามาเก็บขยะมูลฝอยเสร็จ	-	ภาพที่ 2-24 ล้างทำความสะอาดห้องพักมูลฝอยรวม

11) จัดให้มีแมงบ้านคอยดูแลรักษาความสะอาดบริเวณห้องพักมูลฝอยประจำชั้นและห้องพักมูลฝอยรวมอย่างสม่ำเสมอ	- โครงการมอบหมายให้พนักงานทำความสะอาดห้องพักมูลฝอยรวมทุกครั้งที่มีการเก็บรวบรวมขยะจากชั้นพักอาศัยและหลังจากที่สำนักงานเขตเข้ามาเก็บขนขยะมูลฝอยเสร็จ	-	ภาพที่ 2-24 ล้างทำความสะอาดห้องพักมูลฝอยรวม

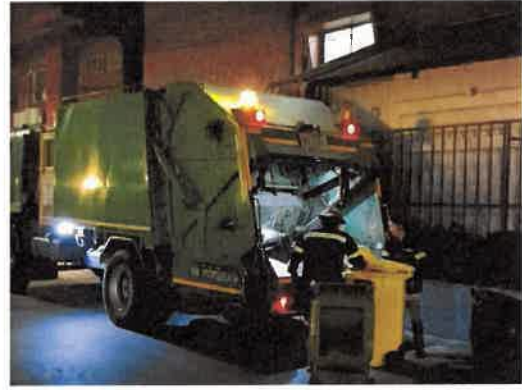
3.4 การจัดการมูลฝอย (ต่อ)	12) ติดตามประสานงานการจัดเก็บมูลฝอยของสำนักงานเขตบางพลัด ให้มาเก็บมูลฝอยจากโครงการอย่างสม่ำเสมอโดยไม่มีการตกค้าง	- ทางโครงการมีการประสานงานกับสำนักงานเขตบางพลัดให้เข้ามาเก็บมูลฝอยจากโครงการอย่างสม่ำเสมอ	-	ภาคผนวกที่ 3-4 เอกสารจัดเก็บขยะ ภาพที่ 2-25 สำนักงานเขตเข้ามาเก็บขยะ

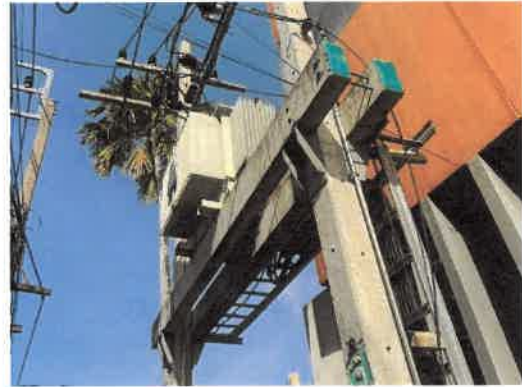
3.5 การใช้ไฟฟ้า	1) โครงการติดตั้งระบบไฟฟ้า ดังนี้ - อุปกรณ์หลักสำหรับระบบแจกจ่ายไฟฟ้าปกติประกอบด้วย สวิตช์บอร์ดแรงสูงชนิดติดตั้งภายในอาคารสวิตช์บอร์ดแรงต่ำ และหม้อแปลงไฟฟ้าแรงสูงจากการไฟฟ้านครหลวงผ่าน Transformer จำนวน 1 ชุด เพื่อลดแรงดันไฟฟ้าให้เป็นระบบไฟฟ้าแรงต่ำสำหรับจ่ายไปยัง Load ต่าง ๆ	- โครงการมีการติดตั้งระบบไฟฟ้า ประกอบด้วย สวิตช์บอร์ดแรงสูงชนิดติดตั้งภายในอาคาร สวิตช์บอร์ดแรงต่ำ และหม้อแปลงไฟฟ้าแรงสูงจากการไฟฟ้านครหลวงผ่าน Transformer จำนวน 1 ชุด เพื่อลดแรงดันไฟฟ้าให้เป็นระบบไฟฟ้าแรงต่ำสำหรับจ่ายไปยัง Load ต่าง ๆ	-	ภาพที่ 2-26 ระบบไฟฟ้า

3) ติดตั้งหม้อแปลงแบบบ่งร้าน โดยมีความสูงจากระดับพื้นดินประมาณ 4-5 เมตร ห่างจากแนวรั้วของโครงการประมาณ 2 เมตร	- โครงการติดตั้งหม้อแปลงแบบบ่งร้านโดยมีความสูงจากระดับพื้นดินประมาณ 4-5 เมตร ห่างจากแนวรั้วของโครงการประมาณ 2 เมตร	-	ภาพที่ 2-26 ระบบไฟฟ้า

(7) จำนวนและเลือกขนาดสายไฟให้มีความสูญเสียต่ำทำได้ โดยเพิ่มขนาดสายไฟให้ดีขึ้นเนื่องจากสายมีความหนาแน่นกว่า จึงทำให้สามารถลดความสูญเสียเนื่องจากแรงดันไฟฟ้าตกและลดค่าไฟฟ้าลงได้	- โครงการมีการคำนวณและเลือกขนาดสายไฟให้มีความสูญเสียต่ำทำได้โดยเพิ่มขนาดสายไฟให้ดีขึ้นเนื่องจากสายมีความหนาแน่นกว่าที่ได้มาตรฐาน	-	ภาพที่ 2-26 ระบบไฟฟ้า

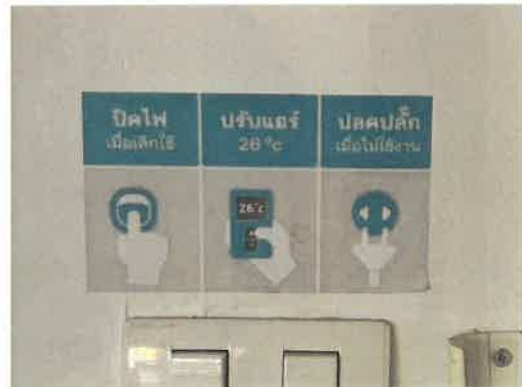
2) รณรงค์ให้ผู้พักอาศัยและพนักงานใช้ไฟฟ้าอย่างประหยัด	- ทางโครงการมีการประชาสัมพันธ์ให้ผู้พักอาศัยและพนักงานประหยัดพลังงานไฟฟ้า โดยมีการติดบอร์ดประชาสัมพันธ์และบริเวณพื้นที่ส่วนกลางของโครงการ	-	ภาพที่ 2-27 ป้ายรณรงค์ประหยัดพลังงานไฟฟ้า

(11) ส่งเสริม รมรungskิจกรรมให้มีการเดินขึ้น-ลงแทนการใช้ลิฟต์สำหรับพนักงานและผู้พักอาศัย	- ทางโครงการมีการส่งเสริมรณรงค์กิจกรรมให้มีการเดินขึ้น-ลงแทนการใช้ลิฟต์สำหรับพนักงานและผู้พักอาศัย	-	ภาพที่ 2-27 ป้ายรณรงค์ ประหยัดพลังงานไฟฟ้า

(14) ประชาสัมพันธ์ให้ผู้ใช้ไฟฟ้า ก่ออาศัยตั้งอุณหภูมิในเครื่องปรับอากาศให้เหมาะสมประมาณ 25-26 องศาเซลเซียส	- โครงการมีการประชาสัมพันธ์ให้ผู้ใช้พักอาศัยตั้งอุณหภูมิในเครื่องปรับอากาศให้เหมาะสมประมาณ 25-26 องศาเซลเซียส	-	ภาพที่ 2-27 ป้ายรณรงค์ประหยัดพลังงานไฟฟ้า

(16) ปิดไฟฟ้าแสงสว่างเวลาพักเที่ยง สำหรับพื้นที่สำนักงาน	- นิติบุคคลอาคารชุดมีการปิดไฟฟ้าแสงสว่างในเวลาพักเที่ยงกรณีที่ไม่มีคนอยู่ในสำนักงาน	-	-
	3) การอนุรักษ์พลังงานไฟฟ้าที่รณรงค์ให้ผู้ใช้พักอาศัยปฏิบัติ มีดังนี้ (1) รณรงค์ให้ตั้งอุณหภูมิในเครื่องปรับอากาศให้เหมาะสมประมาณ 25-26 องศาเซลเซียส	- โครงการมีการประชาสัมพันธ์ให้ผู้ใช้พักอาศัยตั้งอุณหภูมิในเครื่องปรับอากาศให้เหมาะสมประมาณ 25-26 องศาเซลเซียส	-	ภาพที่ 2-27 ป้ายรณรงค์ประหยัดพลังงานไฟฟ้า

(2) รณรงค์ให้เปิดเครื่องระบายอากาศเท่าที่จำเป็น	- ทางโครงการมีการปิดประตูกระจกกระจกประตูกระจกประตูกระจกให้อากาศถ่ายเท	-	ภาพที่ 2-27 ป้ายรณรงค์ประหยัดพลังงานไฟฟ้า

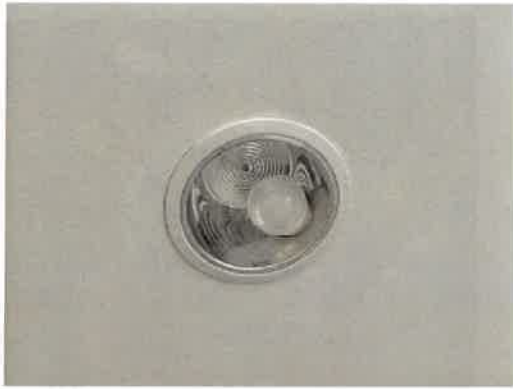
ภาพที่ 2-30 หลอดไฟชนิดประหยัดพลังงาน

(6) ติดตั้งเครื่องปรับระดับแสงสว่าง (Dimmer) บริเวณห้องที่ใช้สำหรับงานประกอบประสงค์ แต่จะเลือกใช้หลอดไฟชนิดประหยัดพลังงานติดตั้งแทน พร้อมทั้งมีการติดประกาศขอความร่วมมือผู้พักอาศัยประหยัดพลังงานไฟฟ้าในบริเวณพื้นที่ดังกล่าว	- ทางโครงการมีติดตั้งเครื่องปรับระดับแสงสว่าง (Dimmer) บริเวณห้องที่ใช้สำหรับงานประกอบประสงค์ แต่จะเลือกใช้หลอดไฟชนิดประหยัดพลังงานติดตั้งแทน พร้อมทั้งมีการติดประกาศขอความร่วมมือผู้พักอาศัยประหยัดพลังงานไฟฟ้าในบริเวณพื้นที่ดังกล่าว	-	ภาพที่ 2-30 หลอดไฟชนิด ประหยัดพลังงาน

(9) ใช้หลอดไฟประหยัดพลังงานแบบชนิดที่เรียกว่า Compact Fluorescent Light Bulb (CFL) เพราะจะกินไฟเพียง 1 ใน 4 ของหลอดเดิมและมีอายุการใช้งานมากกว่าหลายปีมากให้แสงสว่างสูง และมีสีที่นุ่มนวลมีอายุการใช้งานยาวนาน และความร้อนที่ตัวหลอดน้อยกว่าเมื่อเทียบกับหลอด Incandescent (หลอดมีไส้)	- โครงการเลือกใช้หลอดไฟประหยัดพลังงานแบบชนิด Compact Fluorescent Light Bulb (CFL) เนื่องจากมีอายุการใช้งานยาวนานกว่า และยังใช้ไฟฟ้าน้อยกว่าหลอดอินแคนเดสเซนต์แบบดั้งเดิม	-	ภาพที่ 2-30 หลอดไฟชนิด ประหยัดพลังงาน

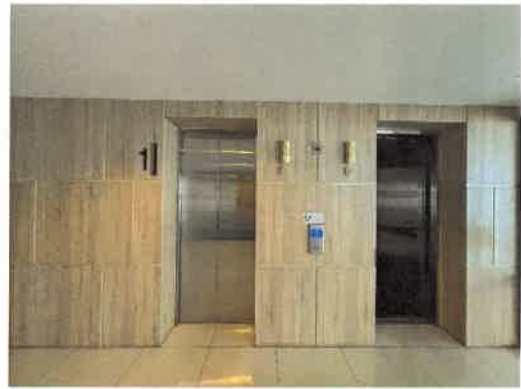
(10) ตั้งเวลาให้ประตูลิฟต์ปิดเองจะช่วยลดความจำเป็นในการใช้พลังงานไฟฟ้าของการขับเคลื่อนมอเตอร์เปิด-ปิดประตู	- ทางโครงการมีการตั้งเวลาเพื่อให้ประตูลิฟต์ปิดเองเพื่อลดการใช้พลังงานไฟฟ้าของการขับเคลื่อนมอเตอร์เปิด-ปิดประตู	-	ภาพที่ 2-31 ลิฟต์โดยสาร

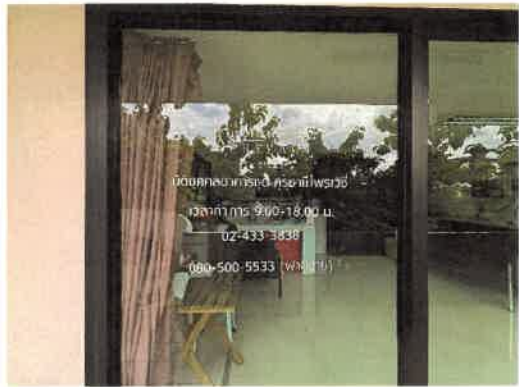
ภาพที่ 2-50 สำนักงานนิติบุคคลอาคารชุด

4.6 การดูแลสิ่งแวดล้อม วิถีและระดับกลิ่นสัญญาณ โทรทัศน์	<p>- โครงการจะกำหนดหนังสือแจ้งผู้พักอาศัยที่อยู่ในใกล้เคียงพื้นที่โครงการ ซึ่งอาจเป็นผู้ที่ได้รับผลกระทบด้านการบำบัดกลิ่นสัญญาณโทรทัศน์จากอาคารโครงการ ณ วันที่เริ่มก่อสร้าง เพื่อให้ผู้พักอาศัยที่อยู่ในใกล้เคียงโครงการที่ได้รับผลกระทบดังกล่าวสามารถติดต่อกับโครงการได้ โดยโครงการจะดำเนินการติดตั้งจานรับสัญญาณดาวเทียมให้กับผู้ที่ได้รับผลกระทบเหล่านี้หลังจากได้รับแจ้ง 2 สัปดาห์ รวมทั้งจะดำเนินการปรับจานรับสัญญาณดาวเทียมให้กับบ้านพักอาศัยที่มีจานรับสัญญาณดาวเทียมอยู่แล้ว และได้รับผลกระทบจากอาคารโครงการ แต่หากทั้ง 2 ฝ่าย (บริษัท เสถียรวิฑูรย์บ้านและคอนโด จำกัด) และผู้พักอาศัยที่อยู่ข้างเคียงที่อาจได้รับผลกระทบ ไม่สามารถตกลงร่วมกันได้ ให้ใช้ลักษณะใดก็ตาม เพื่อเจรจาหาข้อตกลงร่วมกัน ซึ่งเงื่อนไขในการดำเนินการตามมาตรการดังกล่าวโครงการจะเป็นผู้รับผิดชอบค่าใช้จ่าย โดยความรับผิดชอบจะสิ้นสุดหลังจากจดทะเบียนอาคารชุดแล้วเสร็จ 1 ปี</p>	<p>- โครงการจัดให้มีห้องสำนักงานนิติบุคคลอาคารชุดและมีเจ้าหน้าที่สำหรับเรื่องร้องเรียนจากผู้ที่ได้รับผลกระทบจากการดำเนินโครงการ ทั้งผู้พักอาศัยในโครงการและผู้พักอาศัยบริเวณใกล้เคียง โครงการมีการมาตรการชดเชยความเสียหายให้แก่ผู้ที่ได้รับผลกระทบ แต่ ณ ปัจจุบันยังไม่มีกร้องเรียนในเรื่องดังกล่าว</p>	-	ภาพที่ 2- 50 สำนักงานนิติบุคคลอาคารชุด
