รายงานผลการปฏิบัติตามมาตรการป้องกันและแก้ไขผลกระทบสิ่งแวดล้อม
และมาตรการติดตามตรวจสอบคุณภาพสิ่งแวดล้อม ในระยะดำเนินการ

โครงการ Polaris Residence สุขุมวิท 30

ระหว่างเดือนกรกฎาคม - ธันวาคม พ.ศ. 2567

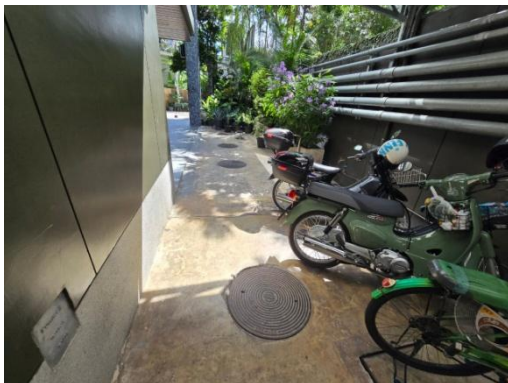
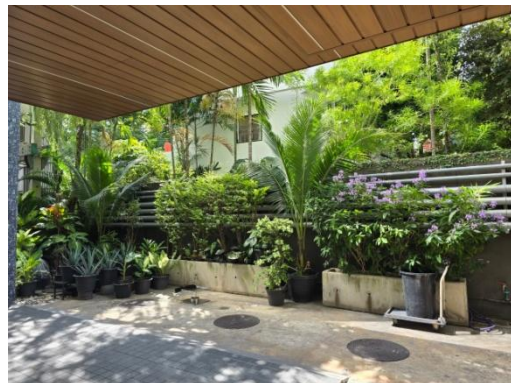
รูปที่ 2-8 การบริหารจัดการระบบบำบัดน้ำเสีย

ที่ตั้งระบบบำบัดน้ำเสีย

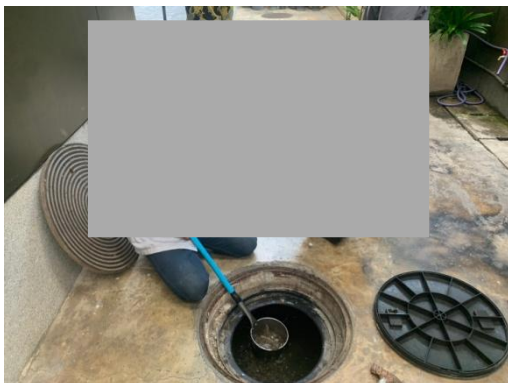
จัดให้มีเจ้าหน้าที่ดูแลดับไขมัน

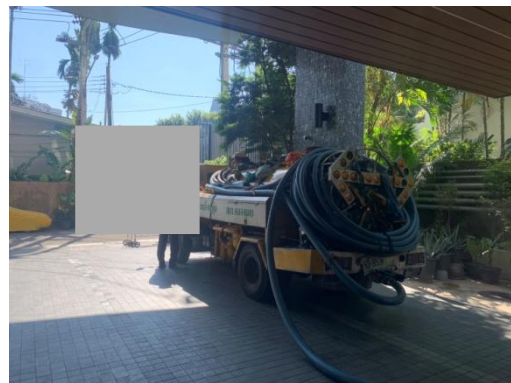
การสูบน้ำและสิ่งปฏิกูล

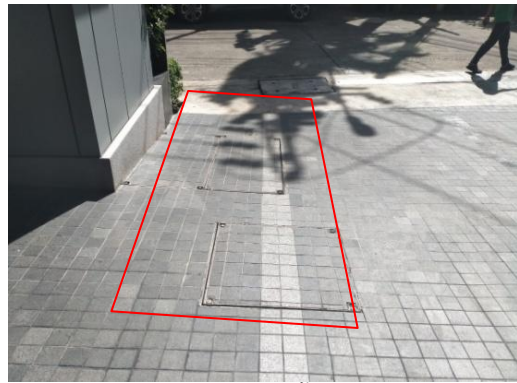
รูปที่ 2-9 การบริหารจัดการระบบระบายน้ำ

บ่อท่ว่งน้ำ

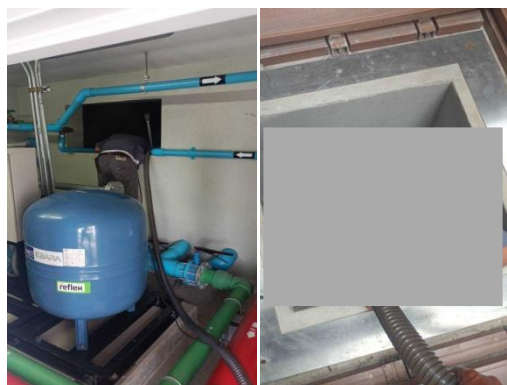
รูปที่ 2-10 การบริหารจัดการระบบน้ำใช้

การล้างถังน้ำใช้ของโครงการ ช่วงเดือนธันวาคม 2567

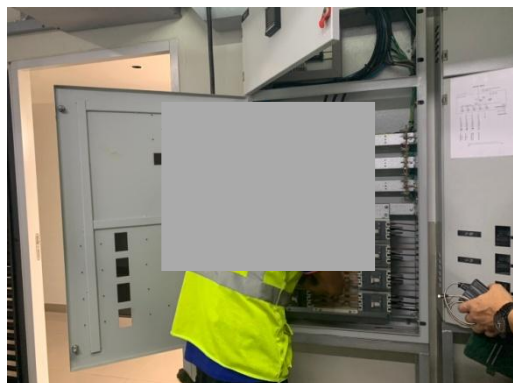
รูปที่ 2-12 การบริหารจัดการระบบไฟฟ้าของโครงการ และการประหยัดพลังงาน (ต่อ)

เจ้าหน้าที่ตรวจสอบเครื่องกำเนิดไฟฟ้าสำรองและหม้อแปลงไฟฟ้าของโครงการ

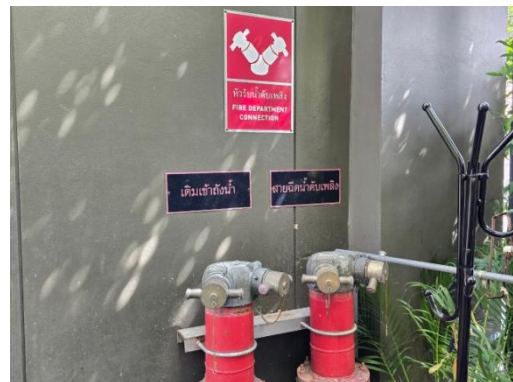
หัวรับน้ำดับเพลิง

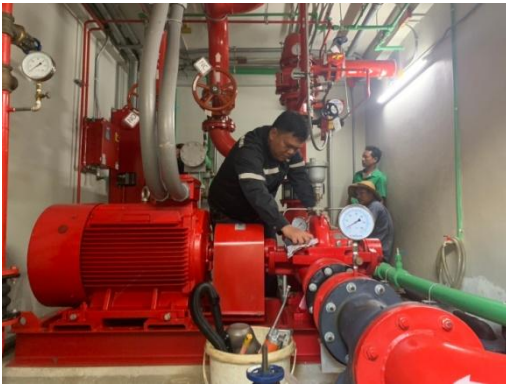
เจ้าหน้าที่ตรวจสอบการทำงานของระบบป้องกันอัคคีภัย

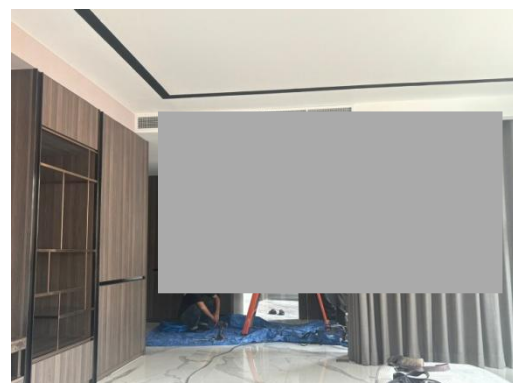
รูปที่ 2-14 การบริหารจัดการระบบปรับอากาศ และการระบายอากาศ

การทำความสะอาดเครื่องปรับอากาศของโครงการ

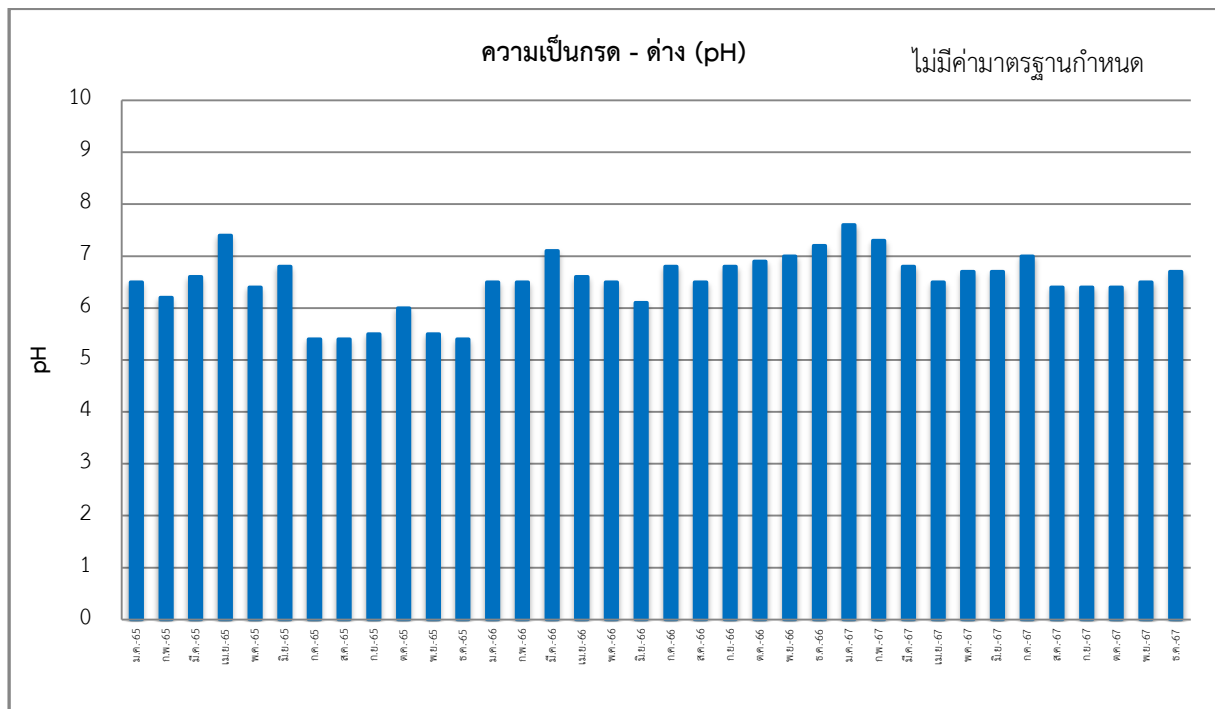
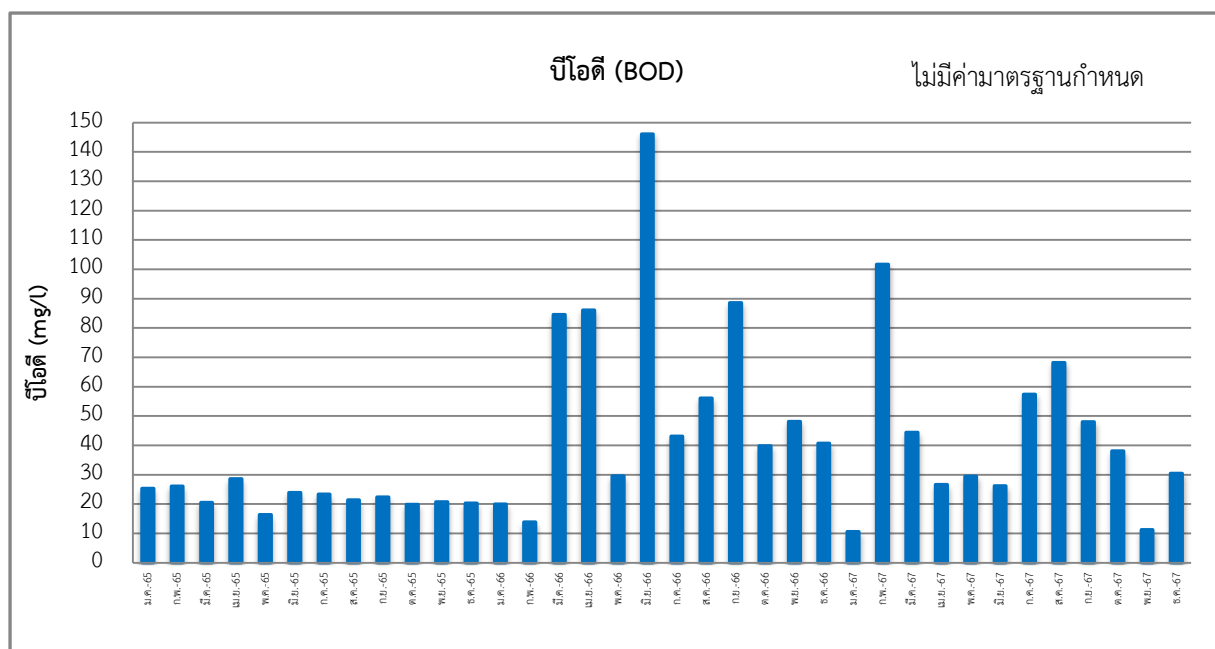
รูปที่ 3-2 เปรียบเทียบผลการติดตามตรวจสอบคุณภาพน้ำทิ้ง บริเวณจุดรวบรวมน้ำเสียก่อนเข้าระบบบำบัด
น้ำเสีย ระหว่างปี พ.ศ.2565 - ปี พ.ศ. 2567

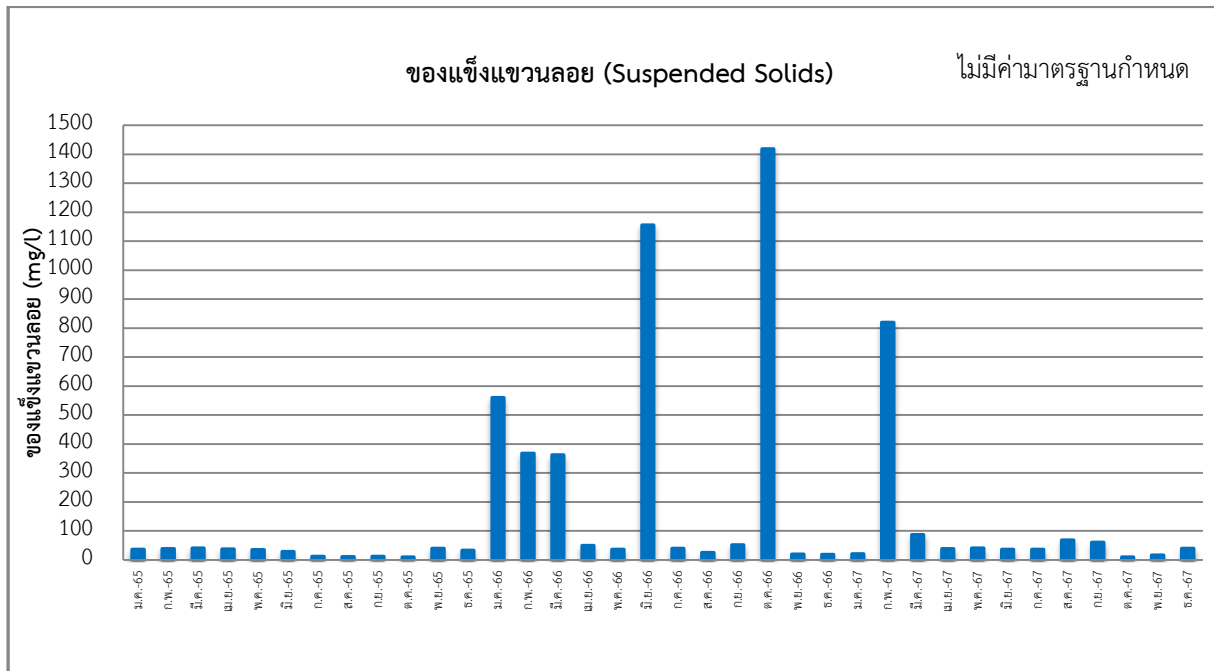
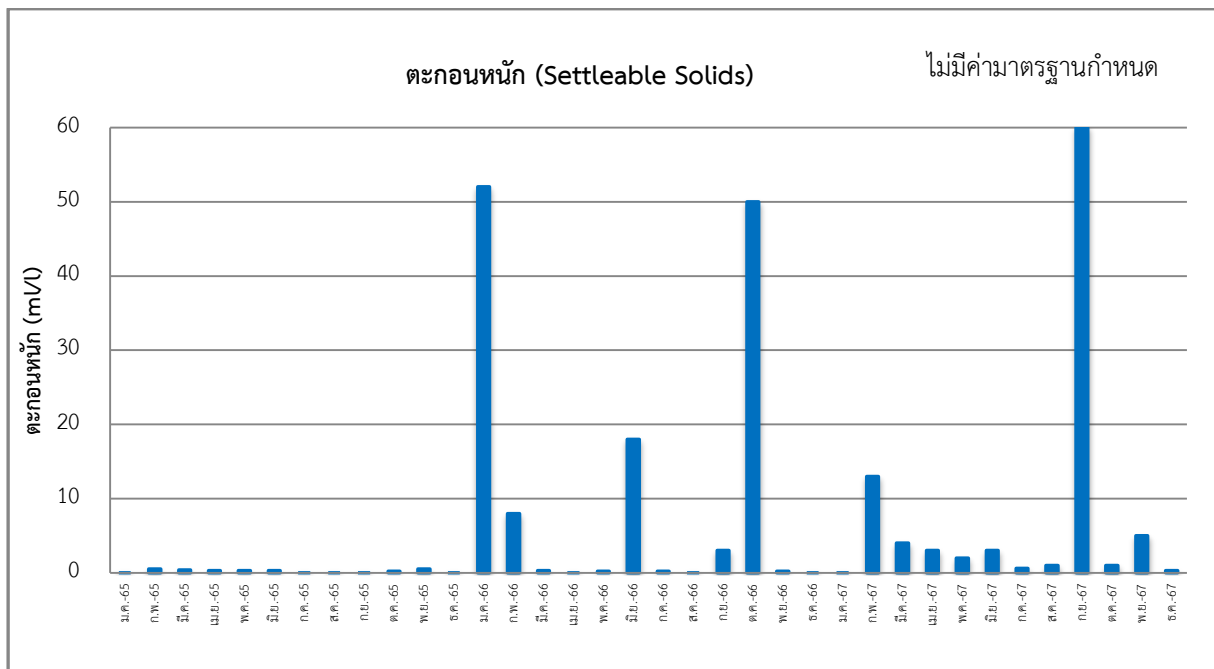
รูปที่ 3-2 (ต่อ) เปรียบเทียบผลการติดตามตรวจสอบคุณภาพน้ำทิ้ง บริเวณจุดรวบรวมน้ำเสียก่อนเข้าระบบ
บำบัดน้ำเสีย ระหว่างปี พ.ศ.2565 - ปี พ.ศ. 2567

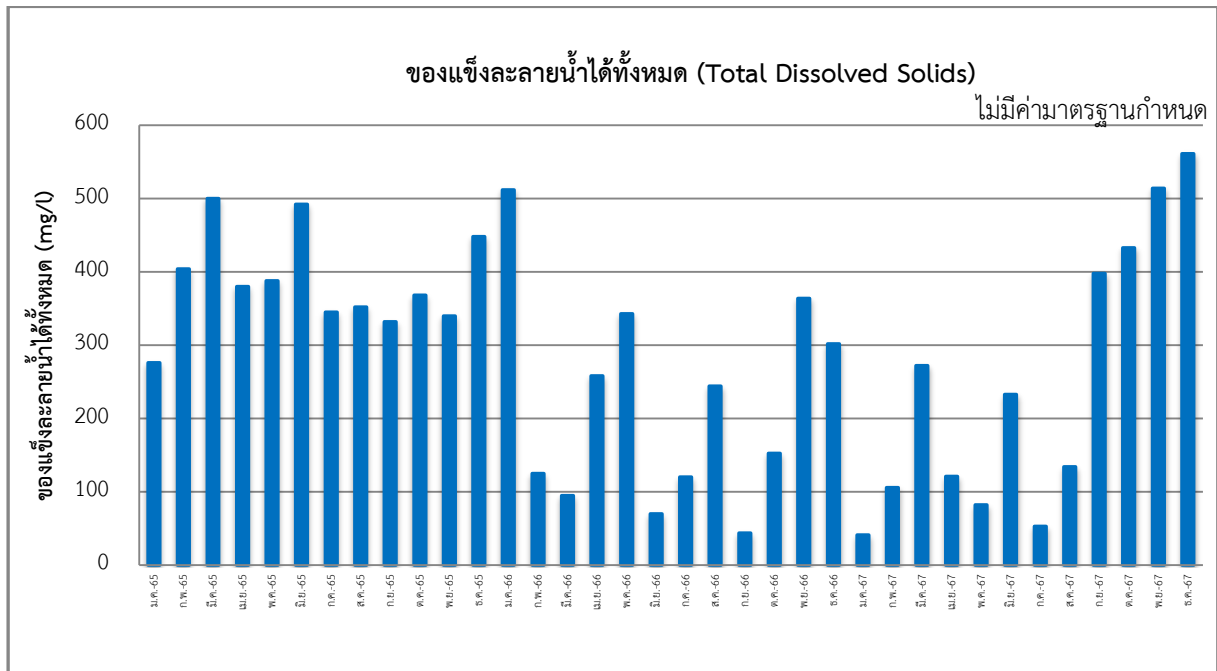
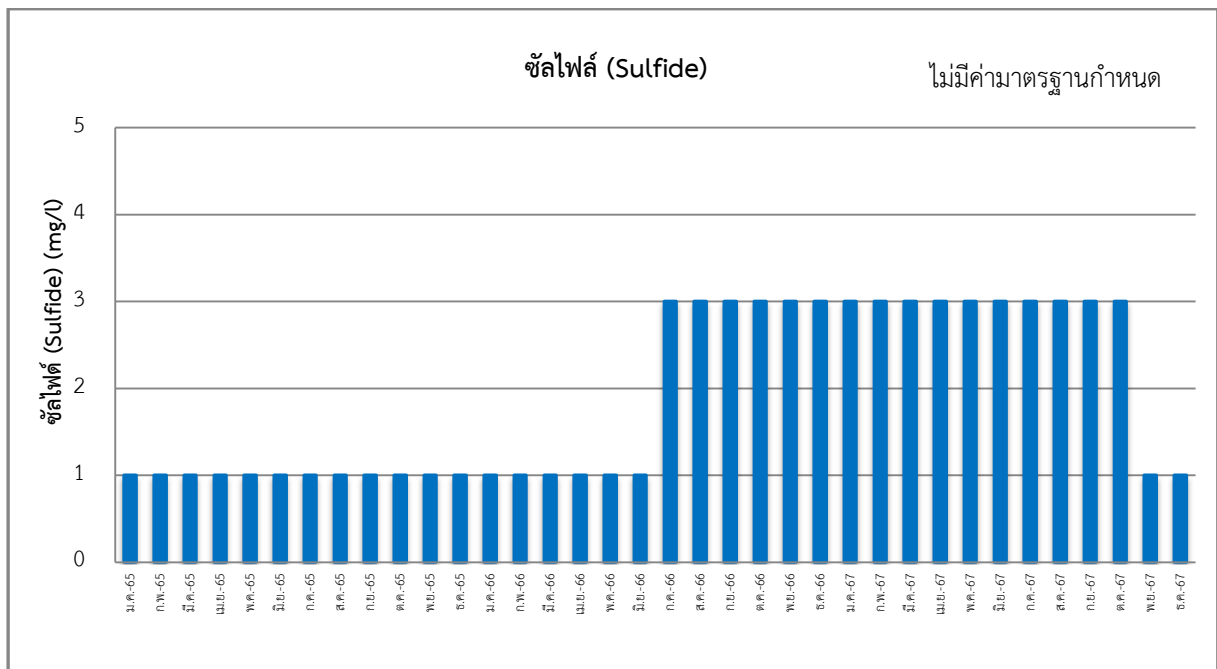
รูปที่ 3-2 (ต่อ) เปรียบเทียบผลการติดตามตรวจสอบคุณภาพน้ำทิ้ง บริเวณจุดรวบรวมน้ำเสียก่อนเข้าระบบ
บำบัดน้ำเสีย ระหว่างปี พ.ศ.2565 - ปี พ.ศ. 2567

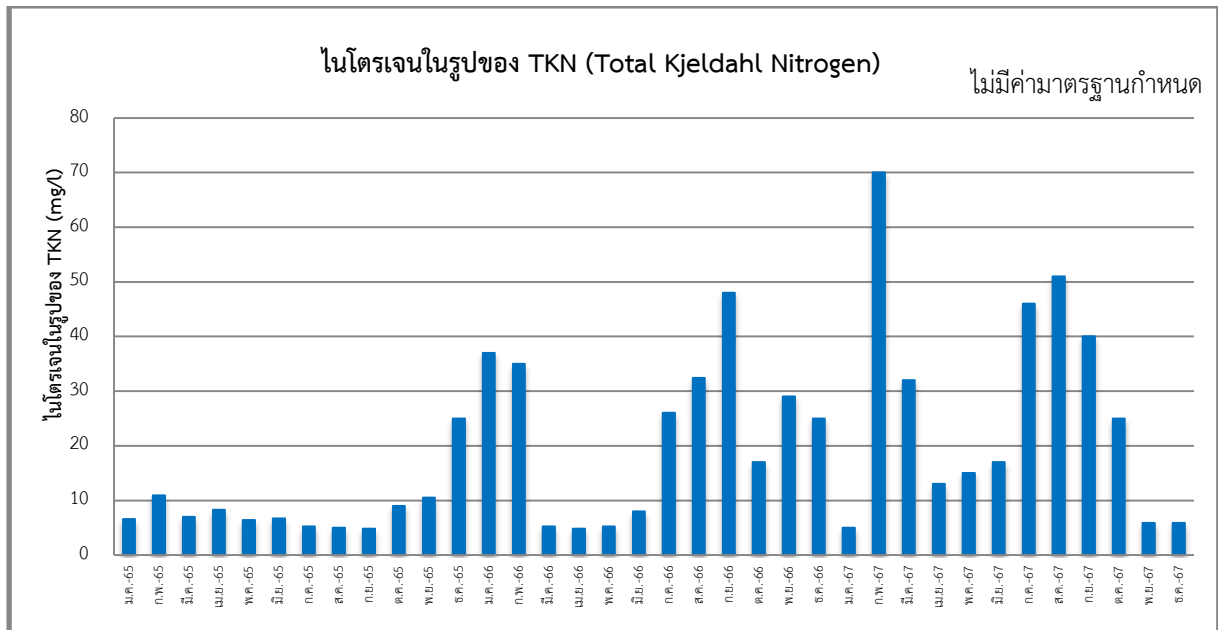
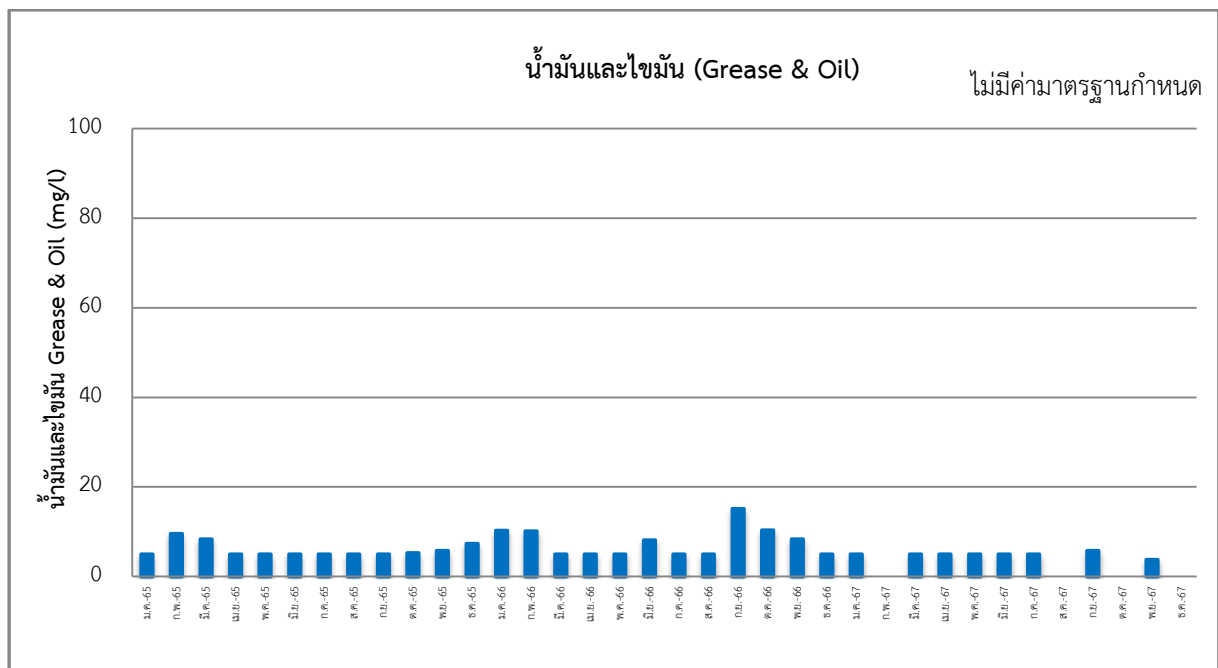
รูปที่ 3-2 (ต่อ) เปรียบเทียบผลการติดตามตรวจสอบคุณภาพน้ำทิ้ง บริเวณจุดรวบรวมน้ำเสียก่อนเข้าระบบ
บำบัดน้ำเสีย ระหว่างปี พ.ศ.2565 - ปี พ.ศ. 2567

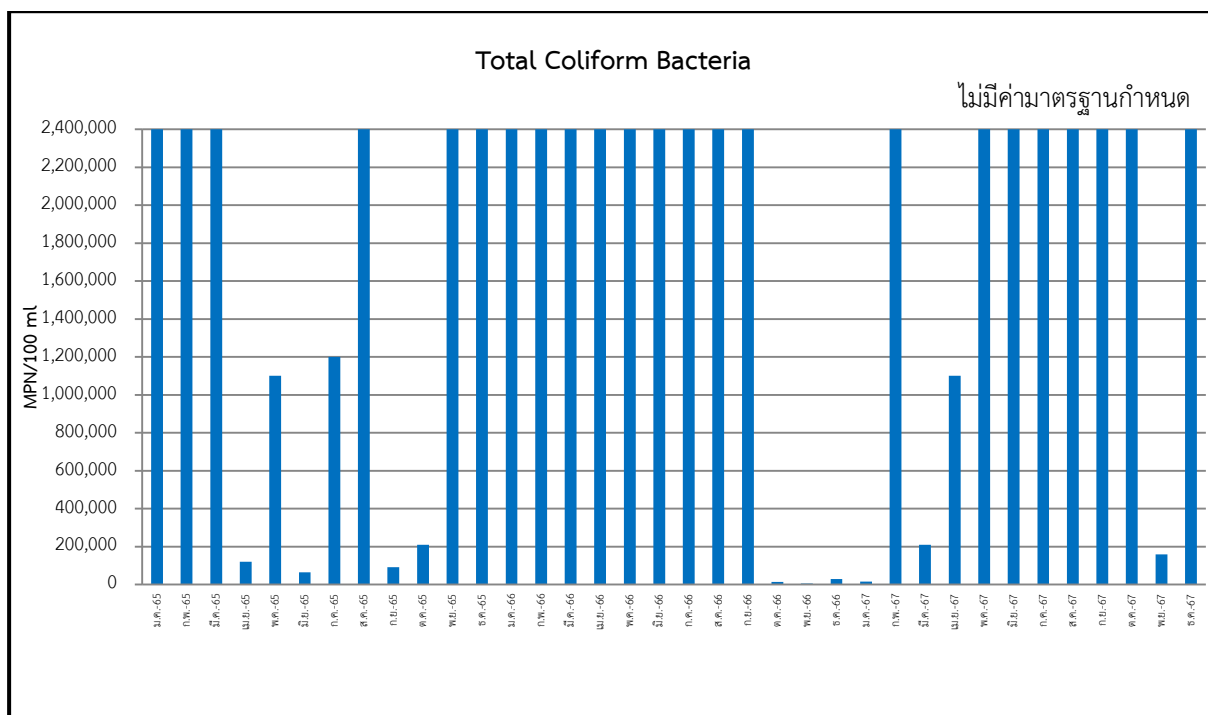
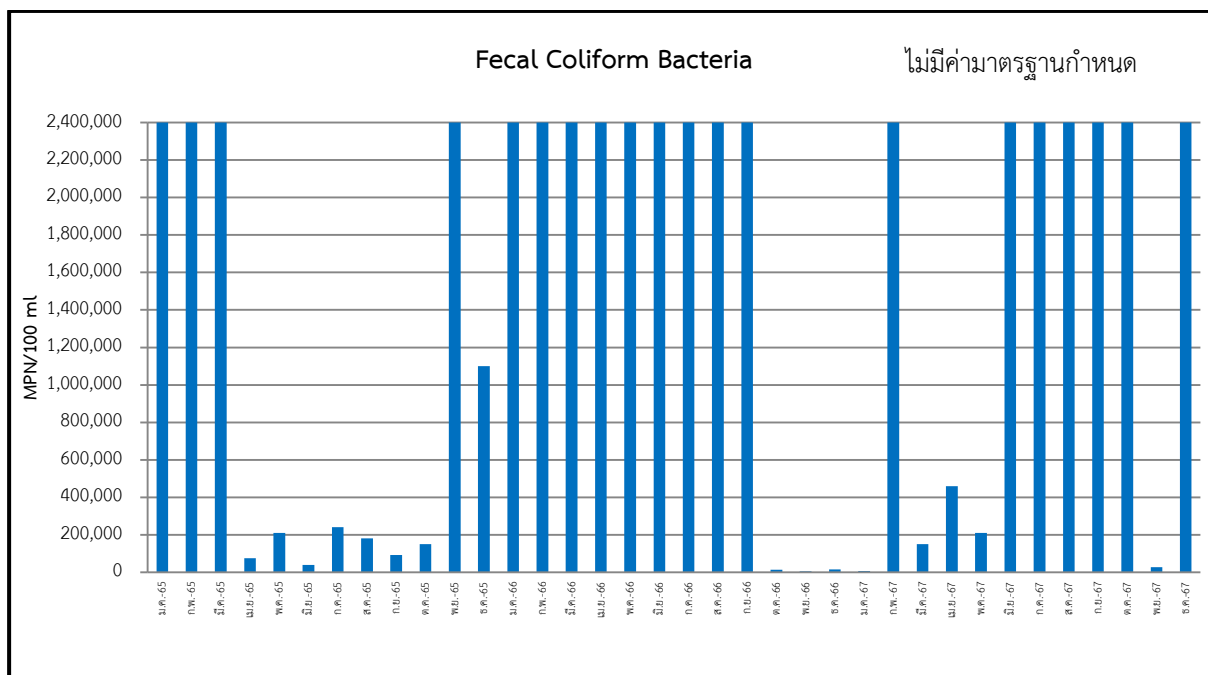
รูปที่ 3-2 (ต่อ) เปรียบเทียบผลการติดตามตรวจสอบคุณภาพน้ำทิ้ง บริเวณจุดรวบรวมน้ำเสียก่อนเข้าระบบบำบัดน้ำเสีย ระหว่างปี พ.ศ.2565 - ปี พ.ศ. 2567

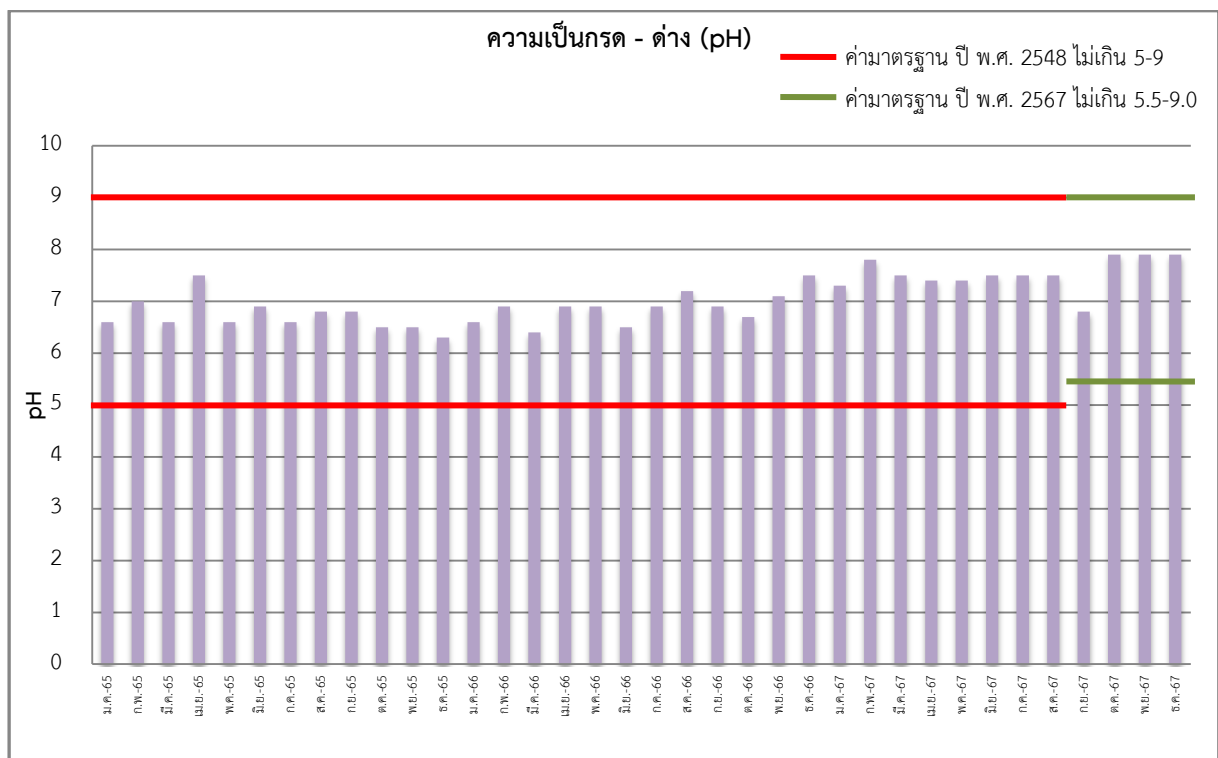
รูปที่ 3-3 เปรียบเทียบผลการตรวจวัดคุณภาพน้ำทิ้ง บริเวณจุดรวบรวมน้ำเสียออกจากระบบบำบัดน้ำเสีย
ระหว่างปี พ.ศ.2565 - ปี พ.ศ. 2567

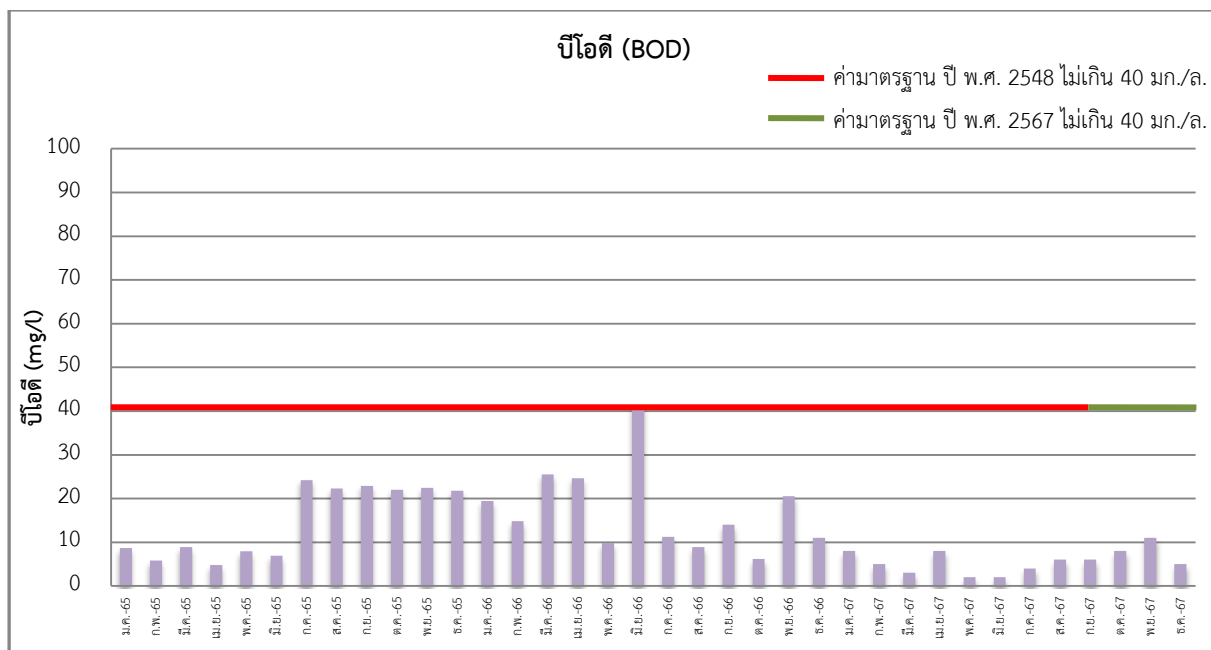
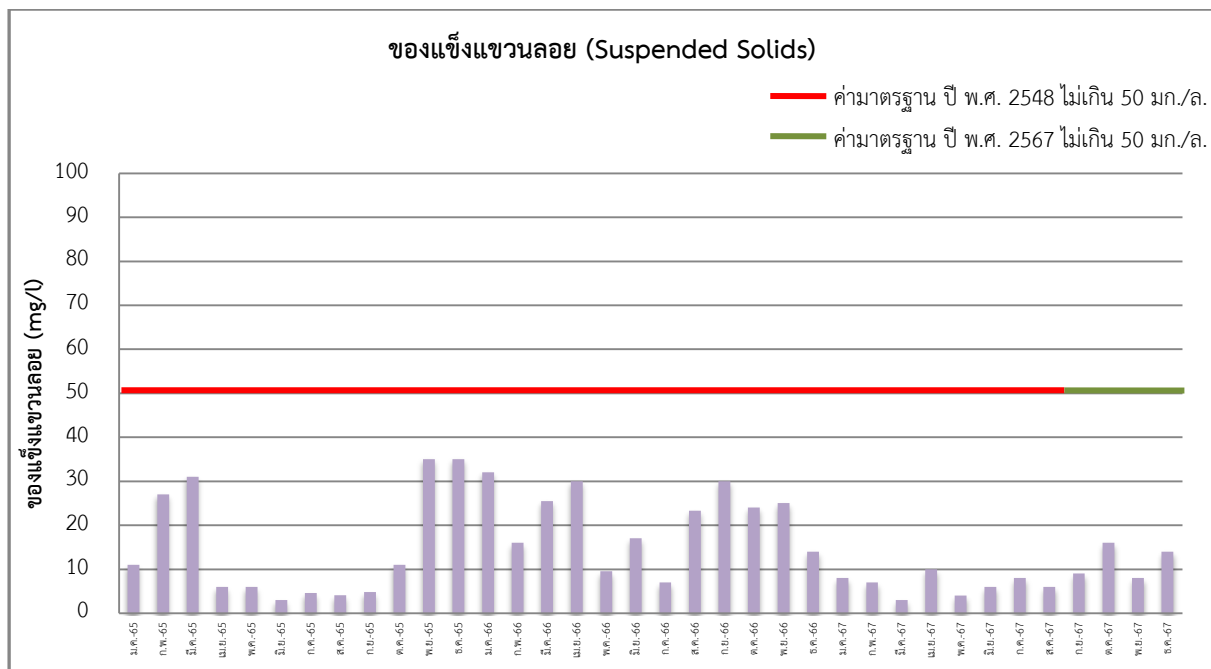
รูปที่ 3-3 (ต่อ) เปรียบเทียบผลการตรวจวัดคุณภาพน้ำทิ้ง บริเวณจุดรวบรวมน้ำเสียออกจากระบบบำบัดน้ำเสีย ระหว่างปี พ.ศ.2565 - ปี พ.ศ. 2567

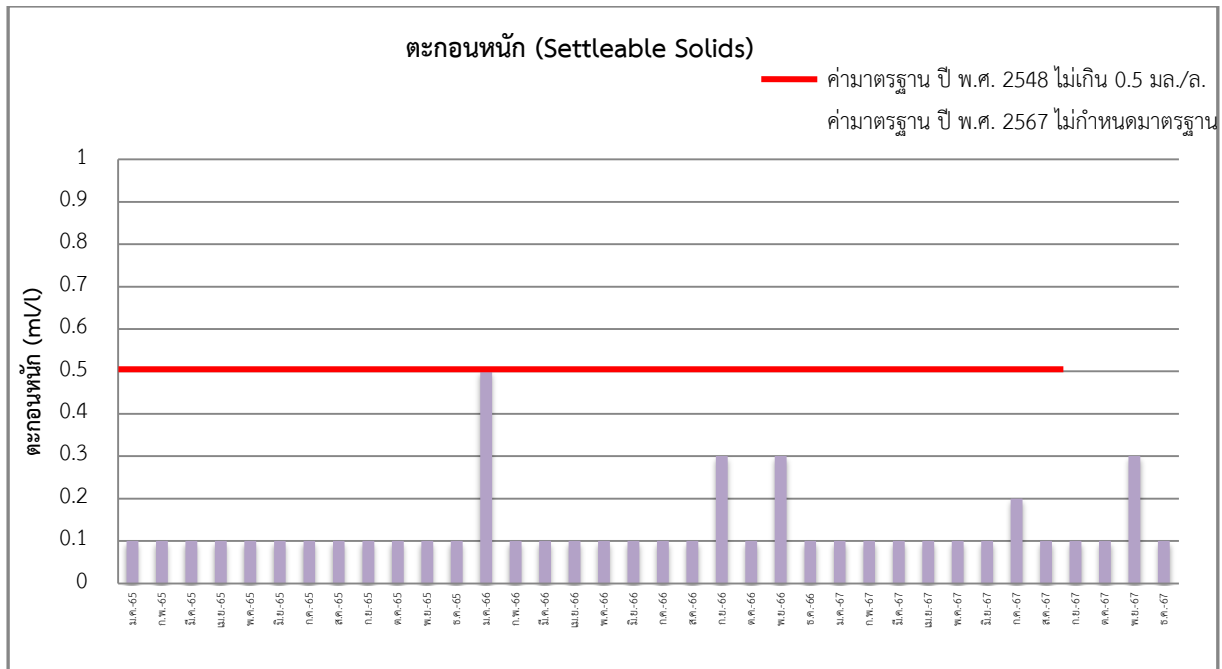
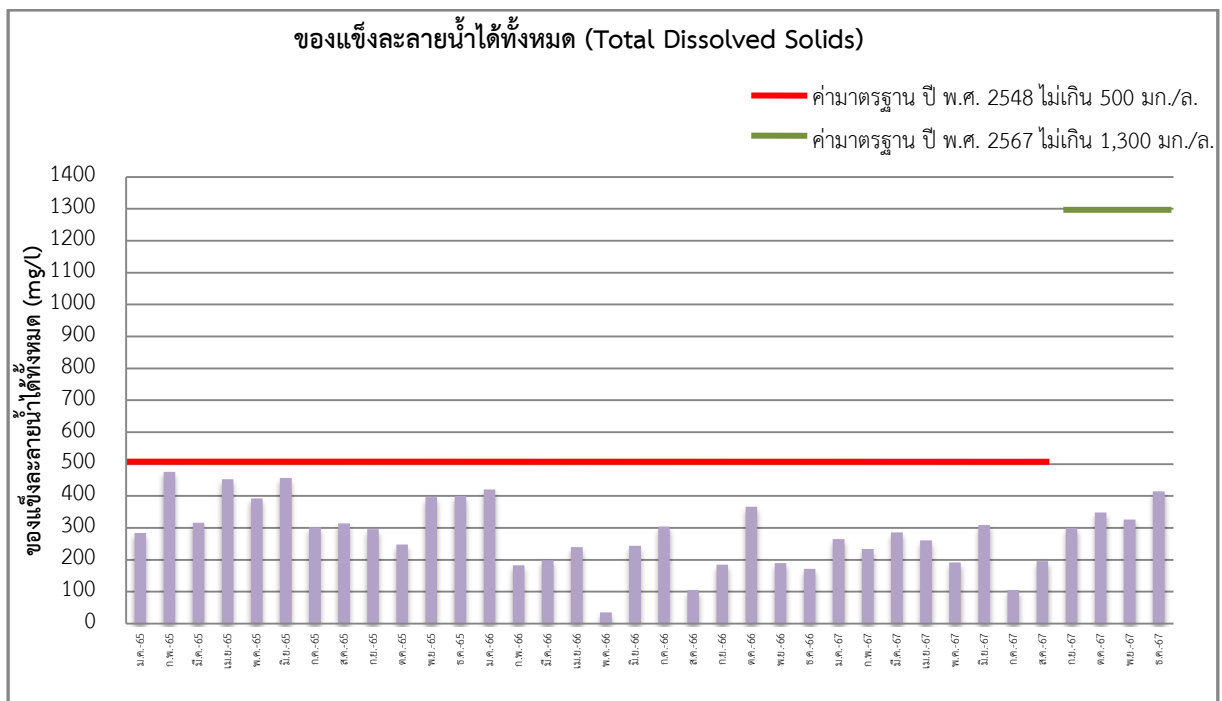
รูปที่ 3-3 (ต่อ) เปรียบเทียบผลการตรวจวัดคุณภาพน้ำทิ้ง บริเวณจุดรวบรวมน้ำเสียออกจากระบบบำบัดน้ำเสีย ระหว่างปี พ.ศ.2565 - ปี พ.ศ. 2567

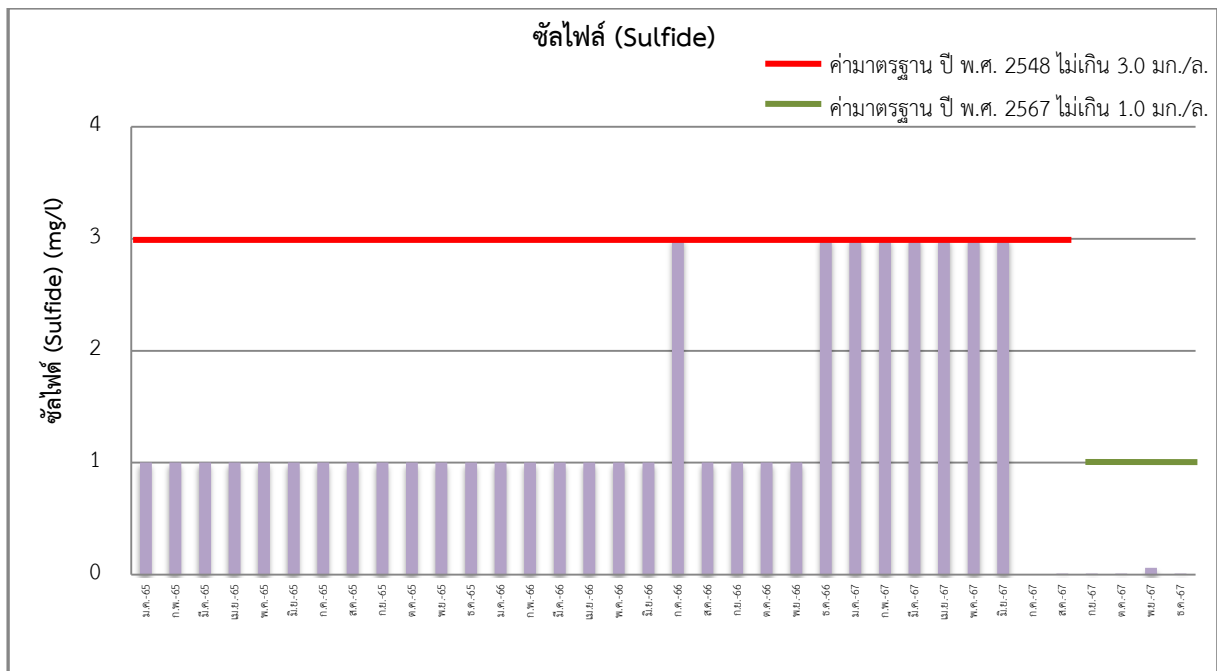
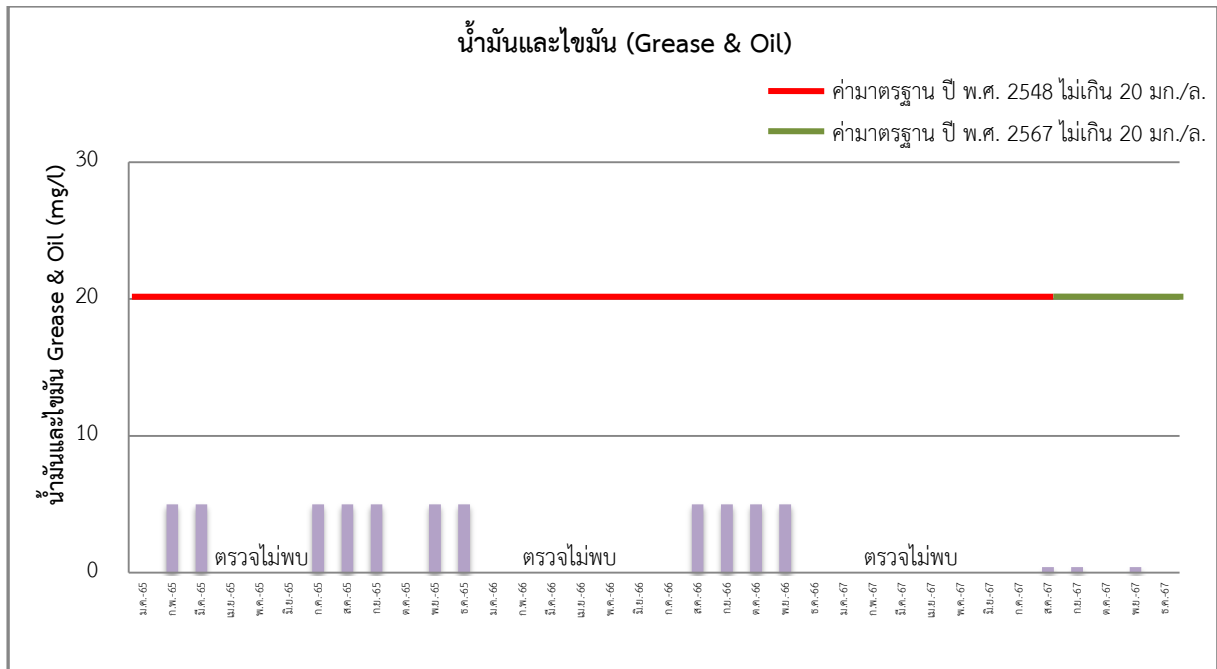
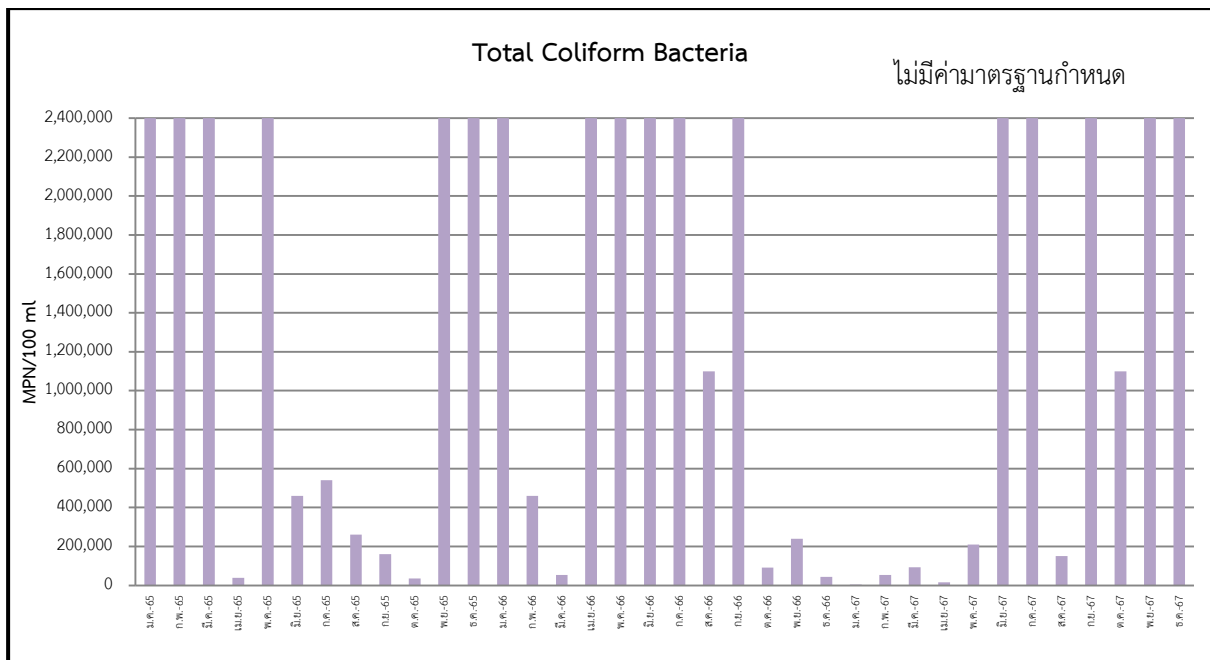
รูปที่ 3-3 (ต่อ) เปรียบเทียบผลการตรวจวัดคุณภาพน้ำทิ้ง บริเวณจุดรวบรวมน้ำเสียออกจากระบบบำบัดน้ำเสีย ระหว่างปี พ.ศ.2565 - ปี พ.ศ. 2567

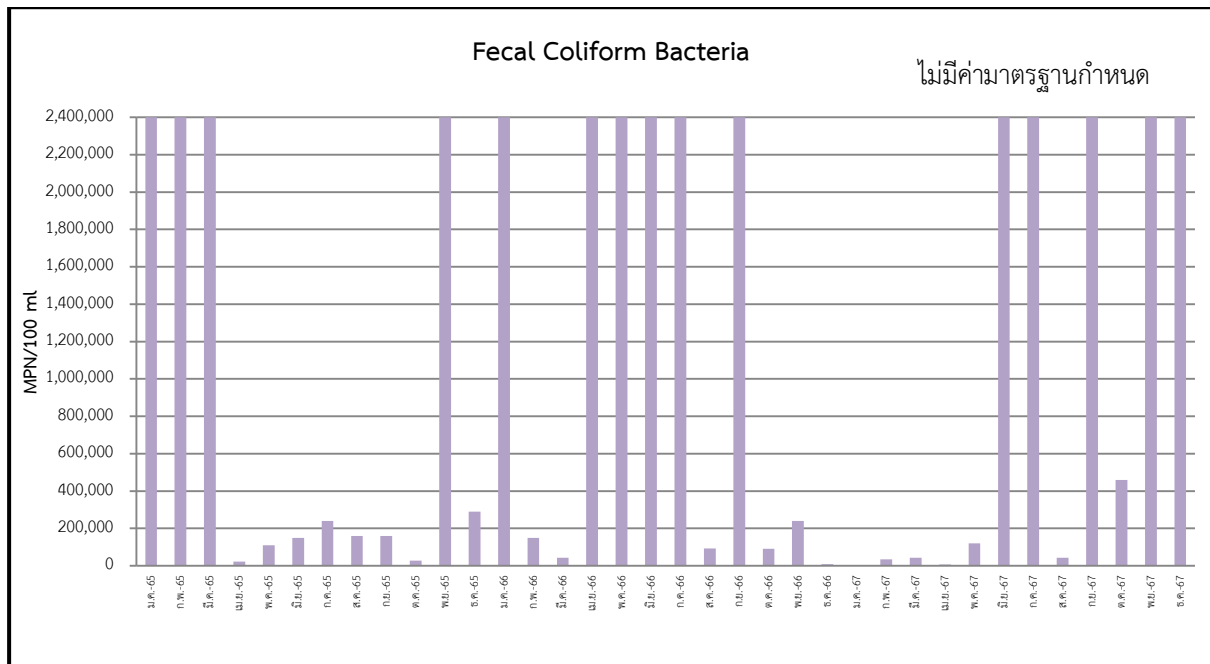
รูปที่ 3-3 (ต่อ) เปรียบเทียบผลการตรวจวัดคุณภาพน้ำทิ้ง บริเวณจุดรวบรวมน้ำเสียออกจากระบบบำบัดน้ำเสีย ระหว่างปี พ.ศ.2565 - ปี พ.ศ. 2567

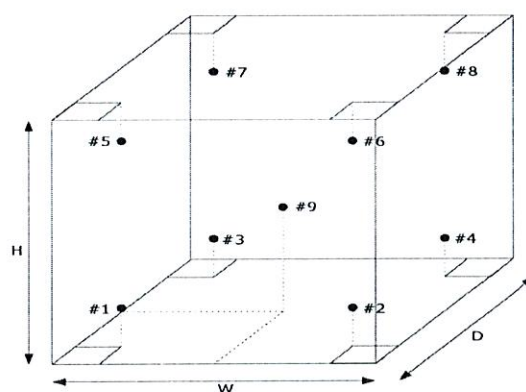
- #1 Lower Left Front
- #2 Lower Right Front
- #3 Lower Left Rear
- #4 Lower Right Rear
- #5 Upper Left Front
- #6 Upper Right Front
- #7 Upper Left Rear
- #8 Upper Right Rear
- #9 Geometric Center

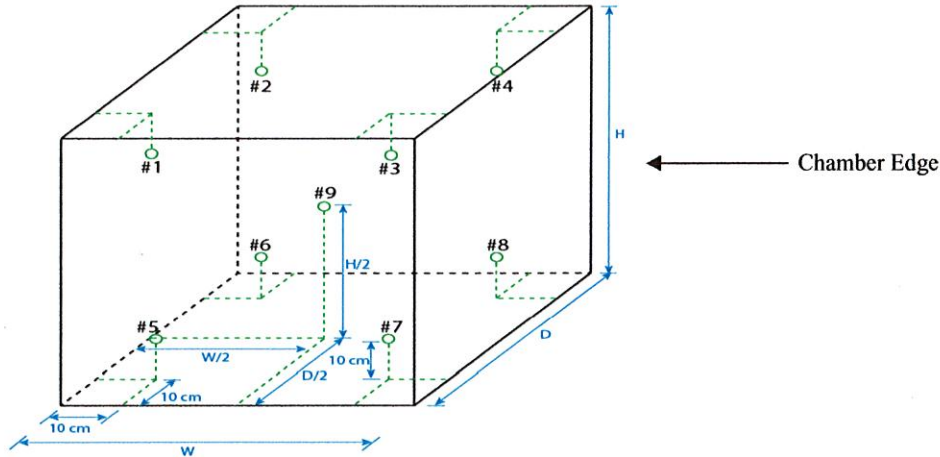
Sensor installation at nine locations as show in figure.

Chamber capacity (W x H x D) : (0.55 x 1.61 x 0.42) m : 0.37 m³

Position	1	2	3	4	5	6	7	8	9
Ref. Std/ID No.:	RTD50501	RTD50502	RTD50503	RTD50504	RTD50505	RTD50506	RTD50507	RTD50508	RTD50509
