ผลการปฏิบัติตาม  
มาตรการป้องกัน  
และแก้ไขผลกระทบ  
สิ่งแวดล้อม

#### 2.1 ผลการปฏิบัติตามมาตรการป้องกัน และแก้ไขผลกระทบสิ่งแวดล้อม

โครงการเหมืองแร่ถ่านหินและบอลเคลย์ ประทานบัตรที่ 30438/15792 บริเวณตำบลสันดอนแก้ว อำเภอมะเข่ จังหวัดลำปาง ได้มอบหมายให้ Industrial Service and Lab บริษัท เอส ซี ไอ อีโค เซอร์วิส เซส จำกัด เป็นผู้ดำเนินการรวบรวมข้อมูลและจัดทำสรุปผลการดำเนินการตามมาตรการป้องกันและแก้ไขผลกระทบสิ่งแวดล้อม ระหว่างเดือนกรกฎาคม-ธันวาคม 2567 ซึ่งครอบคลุมปัจจัยทางด้านสิ่งแวดล้อมที่สำคัญ ได้แก่

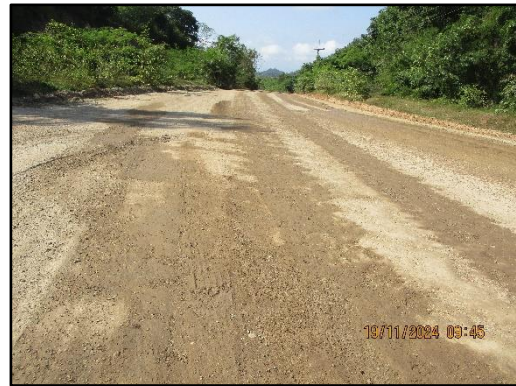
1.2 การเริ่มเปิดหน้าเหมืองให้ชุดลอกชั้นหน้าดิน (Top Soil) ออกก่อน และเก็บกองไว้เป็นสัดส่วนไม่ปะปนกับดินชั้นล่าง (Over Burden) เพื่อนำไปใช้ประโยชน์ในการฟื้นฟูสภาพเหมืองในภายหลัง ส่วนดิน ชั้นล่างสามารถนำไปปรับปรุงเส้นทางลำเลียงและพื้นที่อื่นๆ ตามความเหมาะสม	- ปัจจุบัน (เดือนธันวาคม 2567) โครงการอยู่ในระยะเตรียมการปิดเหมือง โดยจะมีเพียงการฟื้นฟูพื้นที่ที่ผ่านการทำเหมืองให้สอดคล้องกับแผนการฟื้นฟูเหมืองเท่านั้น รวมทั้งพัฒนาชุมชนเหมืองและบ่อตักตะกอนเป็นแหล่งกักเก็บน้ำสำหรับการเกษตร การอุปโภค บริโภค ของชุมชนบ้านแม่ทานต่อไป หน้าดินที่ได้จากการขุดหน้าเหมืองโครงการได้เก็บกองแยกต่างหากเพื่อใช้ในการฟื้นฟูเหมือง ส่วนดินชั้นล่างนั้นได้นำไปปรับปรุงเส้นทางลำเลียงและพื้นที่อื่นๆ ตามความเหมาะสมของโครงการ ซึ่งดินที่ได้จากการเปิดหน้าเหมืองโครงการได้นำไปปรับปรุงเส้นทางลำเลียงและบริเวณอื่นๆ ตามความเหมาะสมของโครงการ	-	- ภาพที่ 2.1 สภาพเส้นทางลำเลียงแร่ ภายในพื้นที่โครงการ

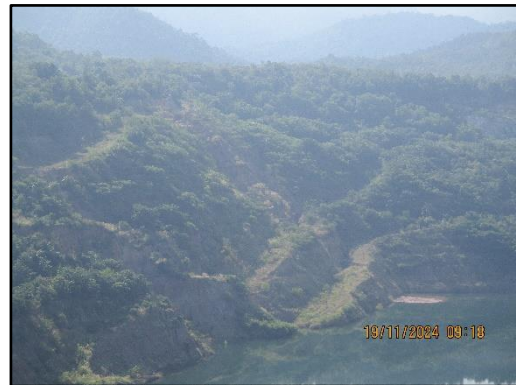
ภาพที่ 2.2 การเปิดหน้าเหมืองแบบขั้นบันได (Benching Method)

1.3 เปิดหน้าเหมืองและชุดแร่ ให้ทำโดยวิธีแบบชั้นบันได (Benching Method) ให้มีความลาดเอียงไม่เกิน 45 องศา กว้างประมาณ 6-8 เมตร สูงไม่เกิน 4 เมตร เพื่อป้องกันการพังทลายของดินและหินบริเวณหน้าเหมือง หากพบว่าหน้าเหมืองบริเวณใดมีแนวโน้มที่จะพังทลาย จะต้องปรับปรุงให้ปลอดภัยก่อนที่จะอนุญาตให้พนักงานเข้าไปปฏิบัติหน้าที่ได้ตามปกติ	- ปัจจุบัน (เดือนธันวาคม 2567) โครงการอยู่ในระยะเตรียมการปิดเหมือง โดยจะมีเพียงการฟื้นฟูพื้นที่ที่ผ่านการทำเหมืองให้สอดคล้องกับแผนการฟื้นฟูเหมืองเท่านั้น รวมทั้งพัฒนาชุมชนเหมืองและบ่อตักตะกอนเป็นแหล่งกักเก็บน้ำสำหรับการเกษตร การอุปโภค บริโภค ของชุมชนบ้านแม่ทานต่อไป	-	- ภาพที่ 2.2 การเปิดหน้าเหมืองแบบชั้นบันได (Benching Method)

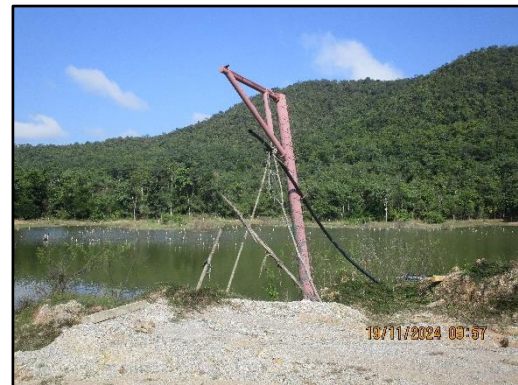
<b>2. คุณภาพอากาศ</b> 2.1 ฉีดพรมน้ำบริเวณหน้าเหมือง ชุมเหมือง ตลอดจนเส้นทางลำเลียงแร่อย่างน้อยวันละ 2 ครั้ง เพื่อลดการฟุ้งกระจายของฝุ่นละออง	- โครงการใช้น้ำจากบ่อดักตะกอนที่รวบรวมไว้ในแท้งค์เก็บน้ำ บริเวณด้านหน้าโครงการ เพื่อนำมาใช้ฉีดพรมบริเวณหน้าเหมือง ชุมเหมือง และเส้นทางลำเลียงแร่ ตลอดจนบริเวณที่ก่อให้เกิดการฟุ้งกระจายของฝุ่นละออง โดยมีรถบรรทุกน้ำทั้งหมด 4 คัน และวิ่งฉีดพรมน้ำคันละ 7 เที่ยว/วัน	-	- ภาพที่ 2.5 แหล่งจ่ายน้ำและรถสำหรับฉีดพรมน้ำบริเวณต่างๆ ในพื้นที่โครงการ

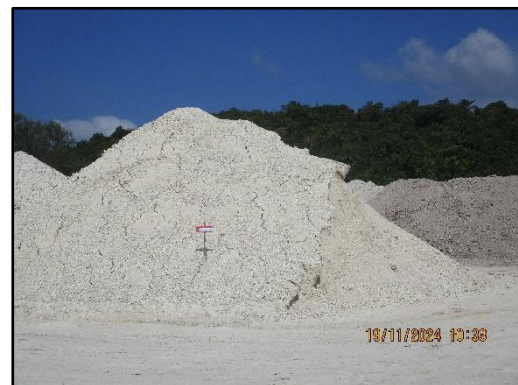
2) บริเวณกองถ่านหิน ในการเก็บกองถ่านหินจะต้องกองในที่โล่ง ซึ่งมีอากาศถ่ายเทได้ดีและเก็บไม่เกิน 7 วัน	- โครงการได้เตรียมพื้นที่กองถ่านหินเป็นบริเวณที่โล่งแจ้ง อากาศถ่ายเทได้ดีและควบคุมการเก็บกองไม่เกิน 7 วัน เพื่อป้องกันการเกิด Spontaneous Combustion	-	- ภาพที่ 2.7 บริเวณกองแร่

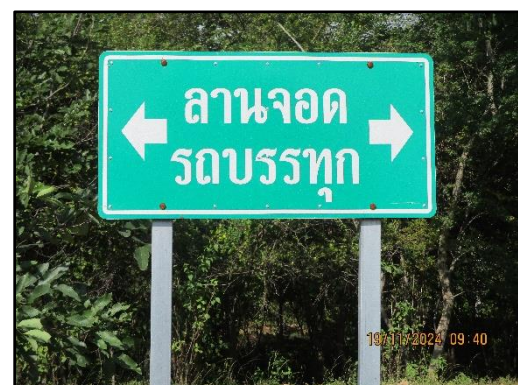
2.4 จะต้องกำหนดเส้นทางลำเลียงแร่ หรือเส้นทางที่รถวิ่งภายในพื้นที่โครงการให้แน่นอน เพื่อจำกัดบริเวณที่จะทำให้เกิดการฟุ้งกระจายของฝุ่นละออง	- สำหรับรถที่วิ่งภายในพื้นที่โครงการได้กำหนดเส้นทางเข้า-ออก ที่แน่นอนตามแผนที่และป้ายบอกเส้นทางลำเลียงแร่ และรถทุกคันต้องใช้เส้นทางที่กำหนดไว้เท่านั้น เพื่อจำกัดบริเวณเฉพาะที่เป็นแหล่งกำเนิดของฝุ่นละอองและสามารถควบคุมการฟุ้งกระจายของฝุ่นละอองได้อย่างเหมาะสม	-	- ภาพที่ 2.8 ป้ายกำหนดเส้นทางเข้ารับแร่

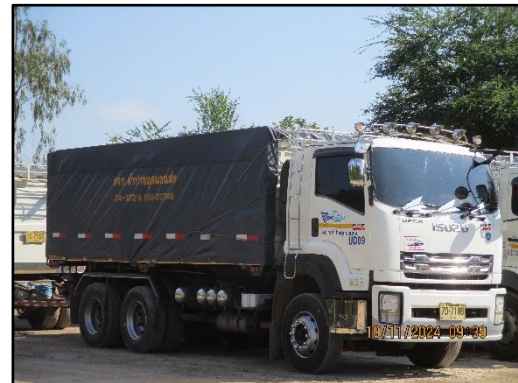
ภาพที่ 2.12 ตัวอย่างรถบรรทุกที่มีการคลุมผ้าใบก่อนออกนอกโครงการ

2.7 กำหนดให้รถบรรทุกแร่ทุกคันต้องมีผ้าคลุมที่กระบะท้ายรถอย่างมิดชิด เพื่อป้องกันการตกหล่นและการฟุ้งกระจายของฝุ่น ก่อนขับรถออกนอกพื้นที่โครงการทุกครั้ง	- โครงการได้กำหนดให้รถบรรทุกแร่ทุกคันต้องมีผ้าใบคลุมที่กระบะท้ายรถอย่างมิดชิดก่อนออกนอกโครงการทุกครั้ง เพื่อป้องกันการตกหล่นและการฟุ้งกระจายของฝุ่นก่อนขับรถออกนอกพื้นที่โครงการทุกครั้ง	-	- ภาพที่ 2.12 ตัวอย่างรถบรรทุกแร่ที่มีการคลุมผ้าใบก่อนออกนอกโครงการ

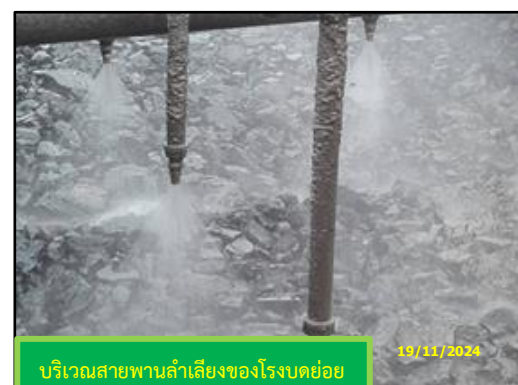
2.9 ติดตั้งระบบฉีดน้ำที่ Crusher ทุกตัวในโรงบดย่อยถ่านหิน รวมทั้งที่ส่วนบรรทุกของวัสดุในระบบสายพาน โดยติดตั้งหัวฉีดไว้ใกล้จุดโปรยของสายพาน	- โครงการได้ดำเนินการติดตั้งระบบฉีดน้ำ รวมทั้งที่ส่วนบรรทุกของวัสดุในระบบสายพาน ซึ่งติดตั้งหัวฉีดไว้ใกล้กับจุดโปรยของสายพาน	-	- ภาพที่ 2.14 สเปรย์ฉีดน้ำบริเวณต่างๆ

2.10 จัดให้มีการสเปรย์น้ำบริเวณกองถ่านหิน เพื่อลดการฟุ้งกระจาย ของฝุ่น	- โครงการได้ติดตั้งระบบสเปรย์น้ำตั้งแต่ปาก Hopper ของโรงบดย่อย และบนเส้นทางสายพานลำเลียงของโรงบดย่อย ซึ่งจะช่วยลดการฟุ้งกระจายของฝุ่นละอองขณะลำเลียงถ่านหินไปที่กอง สต็อกบดย่อย เพื่อรอขนส่งต่อไป	-	- ภาพที่ 2.14 สเปรย์ฉีดน้ำบริเวณต่างๆ

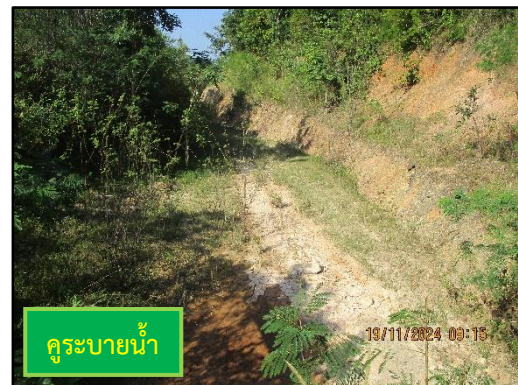
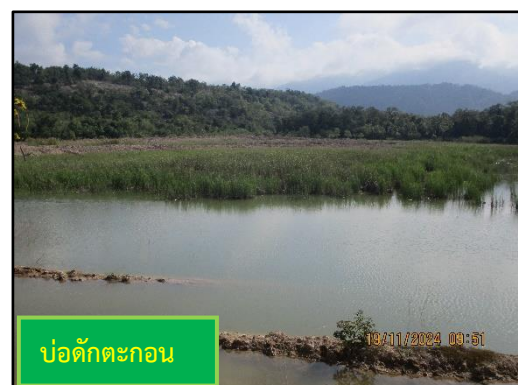
ภาพที่ 2.19 คูระบายน้ำและบ่อดักตะกอน บริเวณที่กองเก็บเศษดิน มูลดิน กองแร่ และโรงแต่งแร่

4.2 ขุดลอกคูระบายน้ำและบ่อดักตะกอน บริเวณที่กองเก็บเศษหิน มูลดิน กองแร่ และโรงแต่งแร่ให้อยู่ในสภาพที่สามารถใช้งานได้ดีเสมอ	- โครงการได้ดำเนินการขุดลอกคูระบายน้ำและบ่อดักตะกอน บริเวณที่กองเก็บเศษหิน มูลดิน กองแร่ และโรงแต่งแร่ให้อยู่ในสภาพที่สามารถใช้งานได้ดีเสมอ และไม่ใช้เศษดิน และหินถมกลับทางน้ำธรรมชาติ เพื่อให้น้ำตามธรรมชาติไหลได้ตามปกติ ตลอดจนได้ปลูกต้นไม้เพื่อยึดเกาะการพังทลายของคันดิน ริมคูระบายน้ำทุกเส้นทาง	-	- ภาพที่ 2.19 คูระบายน้ำและบ่อดักตะกอน บริเวณที่กองเก็บเศษหิน มูลดิน กองแร่ และโรงแต่งแร่

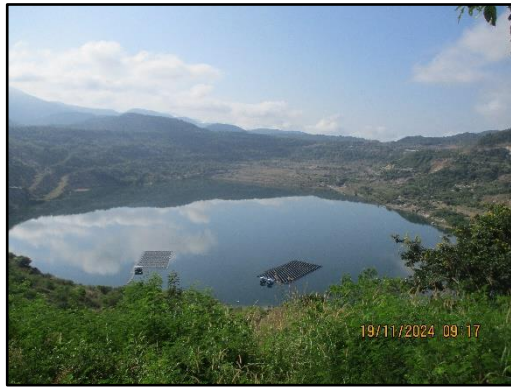
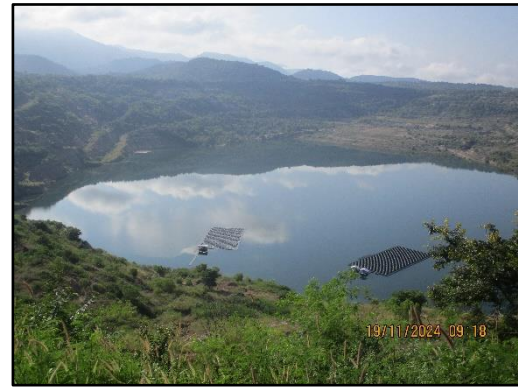
ภาพที่ 2.20 ป่อเก็บน้ำในชุมเหมือง

4.4 ให้ดำเนินการป้องกันผลกระทบที่เป็นผลมาจากชั้นถ่านหินบริเวณผนังขุมเหมืองสัมผัสกับน้ำใต้ดิน น้ำท่าและน้ำในขุมเหมือง	- โครงการได้ดำเนินการป้องกันไม่ให้น้ำไหลบ่าบนผิวดินที่ผนังบ่อเหมือง โดยการสร้างคูระบายน้ำ บริเวณขอบด้านในพื้นที่หน้าเหมืองชั้นบันไดและทำการระบายน้ำไปสู่บ่อเก็บน้ำในขุมเหมือง และในการปรับพื้นที่หน้าเหมืองแบบชั้นบันไดกำหนดให้ขอบด้านนอกสูงกว่าพื้นที่ด้านในเพื่อทำการระบายน้ำไปยังขุมเหมือง	-	- ภาพที่ 2.20 บ่อเก็บน้ำในขุมเหมือง

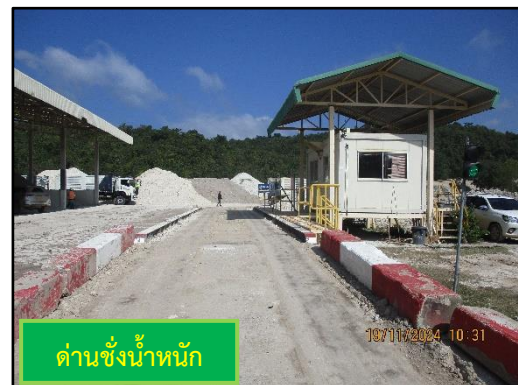
ภาพที่ 2.23 ด้านขังน้ำหนักรถบรรทุกพร้อมห้องควบคุม

มาตรการป้องกันและแก้ไขผลกระทบสิ่งแวดล้อม	รายละเอียดการปฏิบัติตามมาตรการฯ	ปัญหา อุปสรรค ที่ไม่สามารถปฏิบัติตามมาตรการ และแนวทางแก้ไข	ภาพถ่าย/เอกสารประกอบผลการปฏิบัติตามมาตรการฯ
<b>คุณค่าการใช้ประโยชน์ของมนุษย์</b> <b>1. การคมนาคม</b> 1.1 การขนส่งแร่ทางโครงการจะต้องปฏิบัติตามกฎหมายเกี่ยวกับการขนส่งอย่างเคร่งครัดและสม่ำเสมอตลอดการดำเนินโครงการ	- โครงการได้ยึดถือปฏิบัติตามกฎหมายเกี่ยวกับการขนส่งอย่างเคร่งครัดและสม่ำเสมอมาโดยตลอด เช่น ควบคุมน้ำหนักของรถบรรทุกและส่งของบรรทุกไม่ให้เกินพิกัดตามกฎหมายกำหนด	-	- ภาพที่ 2.23 ด้านขั้้นน้ำหนักรถบรรทุกพร้อมห้องควบคุม

1.4 กำหนดอัตราบรรทุกให้อยู่ในพิกัดตามที่กฎหมายกำหนด เพื่อมิให้มีการบรรทุกเกินกำลังของเครื่องยนต์ ซึ่งเป็นสาเหตุทำให้ต้องเร่งเครื่องยนต์ผิดปกติ เป็นสาเหตุให้มีการระบายควันดำและเสียงดังมากกว่าปกติ	- โครงการได้จัดให้มีด้านขั้้นน้ำหนักและห้องควบคุม และมีการจัดทำรายงานการขั้้นน้ำหนักรถบรรทุกเป็นประจำ เพื่อควบคุมน้ำหนักของรถบรรทุกทุกคันให้อยู่ในพิกัดตามที่กฎหมายกำหนด	-	- เอกสารแนบที่ 2.5 รายงานการขั้้นน้ำหนักรถบรรทุก - ภาพที่ 2.23 ด้านขั้้นน้ำหนักรถบรรทุกพร้อมห้องควบคุม

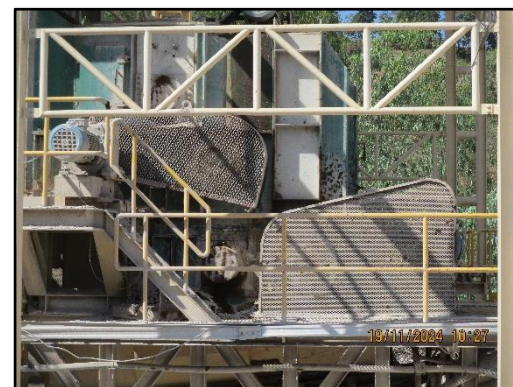
ภาพที่ 2.30 ตัวอย่างสายพานระบบปิด บริเวณที่มีเครื่องจักรเคลื่อนไหว

2.3 จัดให้มีการปิดกั้นหรือป้องกันอันตรายจากบริเวณที่มีเครื่องจักรเคลื่อนไหวย เช่น บริเวณที่มีสายพาน ฟันเฟือง หรือบริเวณที่มีรถขุดทำงาน เป็นต้น	- โครงการได้จัดให้มีการปิดกั้นจากบริเวณที่มีความเสี่ยงอันตราย เช่น บริเวณสายพาน ฟันเฟือง เป็นต้น เพื่อป้องกันอันตรายจากบริเวณที่มีเครื่องจักรเคลื่อนไหวย และกำหนดให้พนักงานทุกคนที่เข้าปฏิบัติงานต้องสวมใส่อุปกรณ์ป้องกันอันตรายส่วนบุคคลทุกครั้ง พร้อมทั้งติดป้ายสัญลักษณ์และป้ายเตือนอันตรายแบบต่างๆ ภายในโครงการ	-	- ภาพที่ 2.29 พนักงานสวมใส่อุปกรณ์ป้องกันอันตรายส่วนบุคคลขณะปฏิบัติงาน - ภาพที่ 2.30 ตัวอย่างสายพานระบบปิด บริเวณที่มีเครื่องจักรเคลื่อนไหวย - ภาพที่ 2.31 ป้ายเตือนอันตรายประเภทต่างๆ ภายในโครงการ
