รายงานผลการปฏิบัติตามมาตรการป้องกันและ
แก้ไขผลกระทบสิ่งแวดล้อมและ
มาตรการติดตามตรวจสอบคุณภาพสิ่งแวดล้อม
โครงการ เดอะ มูฟ บางแค อาคารเอ
(กรกฎาคม ถึง ธันวาคม 2567)

**รายงานผลการปฏิบัติตามมาตรการป้องกันและแก้ไขผลกระทบสิ่งแวดล้อม
และมาตรการติดตามตรวจสอบผลกระทบสิ่งแวดล้อม
โครงการ เดอะ มูฟ บางแค อาคารเอ (ระยะดำเนินการ)**

1. โครงการ : เดอะ มูฟ บางแค อาคารเอ (เดิมชื่อโครงการ เอส บางแค 1 (S Bangkhae 1))
2. สถานที่ตั้ง : 990 ถนนเพชรเกษม แขวงบางแคเหนือ เขตบางแค กรุงเทพมหานคร
3. เจ้าของโครงการ : นิติบุคคลอาคารชุด เดอะ มูฟ บางแค อาคารเอ
4. สถานที่ติดต่อ : 990 ถนนเพชรเกษม แขวงบางแคเหนือ เขตบางแค กรุงเทพมหานคร
5. จัดทำโดย : บริษัท ทัท พร็อพเพอร์ตี้ จำกัด
6. ได้รับความเห็นชอบรายงานการประเมินผลกระทบสิ่งแวดล้อม
: เลขที่ ทส 1010.5/1122 ลงวันที่ 20 มกราคม พ.ศ. 2565
7. โครงการได้นำเสนอรายงานผลการปฏิบัติตามมาตรการฯ ครั้งสุดท้าย : กรกฎาคม พ.ศ. 2567
8. รายละเอียดโครงการ
 - ลักษณะ/ประเภทโครงการ : โครงการอาคารชุดพักอาศัย 8 ชั้น จำนวน 1 อาคาร มีจำนวนห้องชุดพักอาศัยรวมทั้งสิ้น 261 ห้อง ขนาดพื้นที่โครงการ 1-3-65.4 ไร่ หรือ 3,061.60 ตารางเมตร และที่จอดรถจำนวน 77 คัน
 - กิจกรรมในโครงการ : นำเสนอรายละเอียดในบทที่ 1

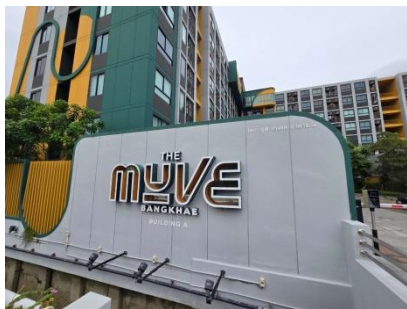
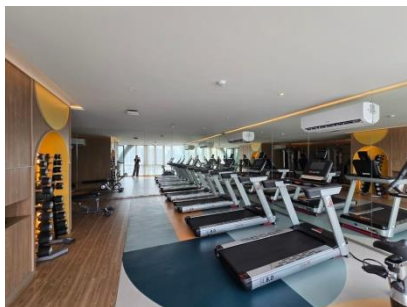
ภาพที่ 2.2-1 สภาพแวดล้อมโดยรอบโครงการ

1. ทรัพยากรสิ่งแวดล้อมทางกายภาพ				
1.1 สภาพภูมิประเทศ	1. จัดให้มีรั้วรอบพื้นที่โครงการเพื่อกันขอบเขตพื้นที่อย่างชัดเจน	โครงการมีรั้วรอบพื้นที่โครงการเพื่อกันขอบเขตพื้นที่อย่างชัดเจน	ภาพที่ 2.2-1	-

3. ควบคุมดูแลสภาพภายในโครงการให้เป็นไปตามแบบภูมิสถาปัตยกรรม ที่ได้ออกแบบไว้	สภาพภายในโครงการเป็นไปตามแบบภูมิสถาปัตยกรรม ที่ได้ออกแบบไว้	ภาพที่ 2.2-1	-

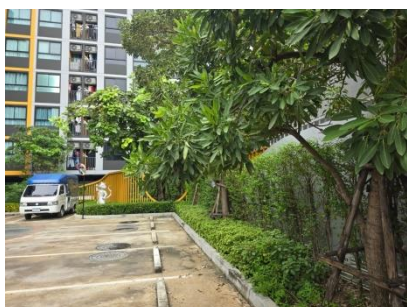
ภาพที่ 2.2-2 พื้นที่สีเขียวภายในโครงการ

2. จัดให้มีการดูแลรักษาพื้นที่จัดภูมิทัศน์ภายในโครงการให้มีความสะอาดและเป็นระเบียบเรียบร้อยอยู่เสมอ	โครงการจัดให้มีเจ้าหน้าที่ดูแลความเรียบร้อยของพื้นที่สีเขียวให้อยู่ในสภาพดีอย่างสม่ำเสมอ โดยสภาพพื้นที่สีเขียวภายในโครงการมีสภาพสมบูรณ์ สะอาด และเป็นระเบียบเรียบร้อย	ภาพที่ 2.2-2	-

1.2 คุณภาพอากาศ (ต่อ)	3. จัดให้มีพื้นที่สีเขียวภายในโครงการขนาดพื้นที่รวม 855.80 ตารางเมตร โดยพันธุ์ไม้ที่นำมาปลูก ประกอบด้วย ไม้ยืนต้น ได้แก่ อินทนิลน้ำ กระพี้ จั่น กระติง พิกุล ทองหลวงต่าง ชมพูพันธุ์ทิพย์ และเสม็ดแดง และไม้พุ่ม ได้แก่ โมก หนวดปลาหมึก มะฮอกกานี ขาไก่ พวงทองต้น กระบือ เจ็ดตัว เกล็ดแก้ว หมากผู้หมากเมีย เล็บครุฑ และ พยับหมอก (หรือเทียบเท่า) ทั้งนี้ พันธุ์ไม้ดังกล่าวสามารถลดปริมาณก๊าซคาร์บอนไดออกไซด์ (CO ₂) ได้เท่ากับ 160.23 โมล/ชั่วโมงซึ่งเพียงพอต่อ ปริมาณก๊าซคาร์บอนไดออกไซด์ (CO ₂) จากกิจกรรมในระยะเปิดดำเนินการโครงการ เท่ากับ 151.57 โมล/ชั่วโมง	โครงการจัดให้มีพื้นที่สีเขียวภายใน โครงการ ประกอบด้วยไม้ยืนต้น ไม้พุ่ม และไม้คลุมดิน	ภาพที่ 2.2-2	-

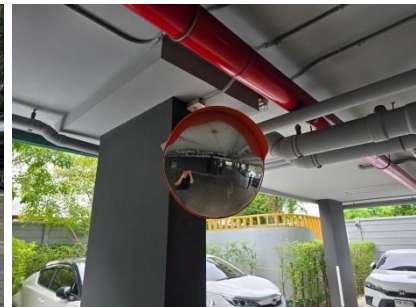
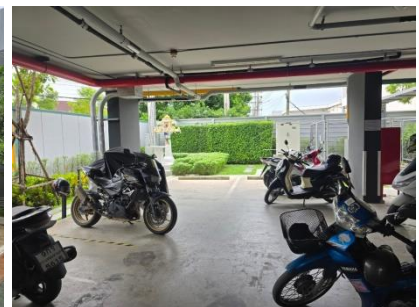
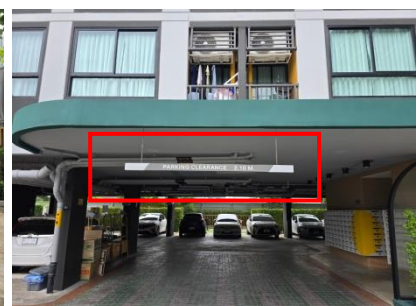
ภาพที่ 2.2-3 ป้ายสัญลักษณ์จราจรและพื้นที่จอดรถของโครงการ

4. ติดป้ายห้ามติดเครื่องยนต์ทิ้งไว้ภายในบริเวณพื้นที่จอดรถยนต์ให้สามารถเห็นได้อย่างชัดเจน	โครงการติดป้ายห้ามติดเครื่องยนต์ทิ้งไว้ในบริเวณพื้นที่จอดรถยนต์ไว้เรียบร้อยแล้ว	ภาพที่ 2.2-3	-

6. จัดทำป้ายและสัญลักษณ์จราจรบนพื้นที่ทางให้ชัดเจน และไม่ก่อให้เกิดความสับสนของผู้ขับขี่ ทำให้การเคลื่อนตัวของรถในโครงการ และบริเวณทางเข้า-ออกโครงการสามารถทำได้อย่างดีและปลอดภัย	โครงการได้จัดให้มีสัญลักษณ์จราจรบนพื้นที่ชัดเจน และไม่ก่อให้เกิดความสับสนของผู้ขับขี่ ทำให้การเคลื่อนตัวของรถในโครงการ และบริเวณทางเข้า-ออกโครงการสามารถทำได้อย่างดีและปลอดภัย	ภาพที่ 2.2-3	-

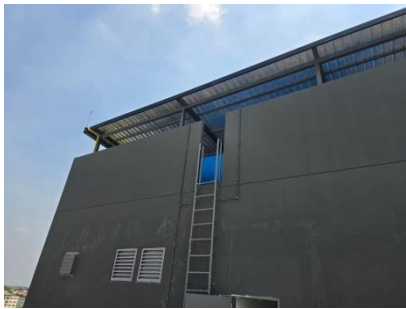
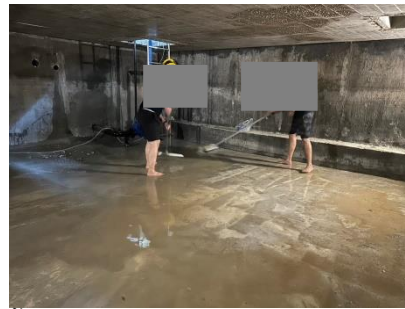
ภาพที่ 2.2-7 ถังสำรองน้ำใช้

1) ถังเก็บน้ำสำรองใต้ดิน จำนวน 2 ถัง โดยถังที่ 1 มีปริมาณน้ำสำรอง 142.875 ลูกบาศก์เมตร ถังที่ 2 มีปริมาณสำรอง 78.75 ลูกบาศก์เมตร รวมทั้ง 2 ถัง มีปริมาณน้ำสำรองเพื่อการอุปโภค-บริโภครวม 221.63 ลูกบาศก์เมตร

2) ถังเก็บน้ำชั้นดาดฟ้า จำนวน 2 ถัง แต่ละถังมีความจุ 30 ลูกบาศก์เมตร แบ่งเป็นปริมาณน้ำสำรองเพื่อการอุปโภค-บริโภค ถังละ 20 ลูกบาศก์เมตร รวม 40.0 ลูกบาศก์เมตร ปริมาณน้ำสำรองเพื่อการดับเพลิง ถังละ 10 ลูกบาศก์เมตร รวม 20.0 ลูกบาศก์เมตร โดยจะเชื่อมต่อกับท่อยืนดับเพลิง จำนวน 3 ท่อ สามารถสำรองน้ำดับเพลิงได้อย่างน้อย 17.61 นาที

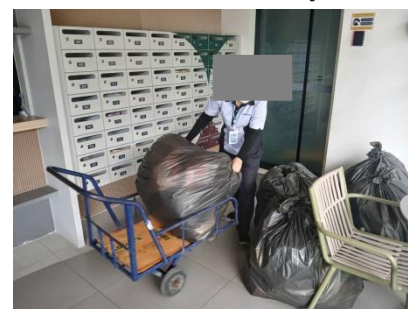
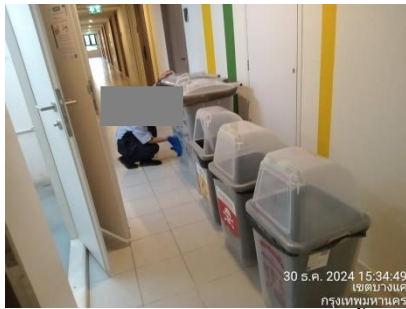
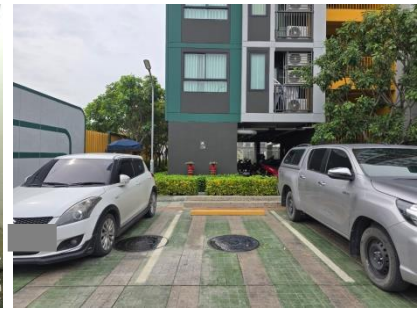
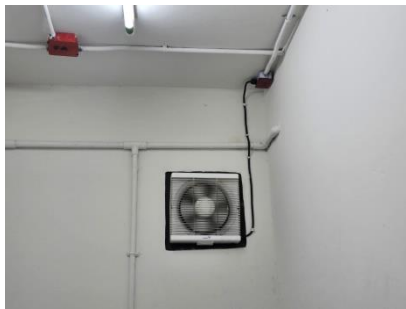
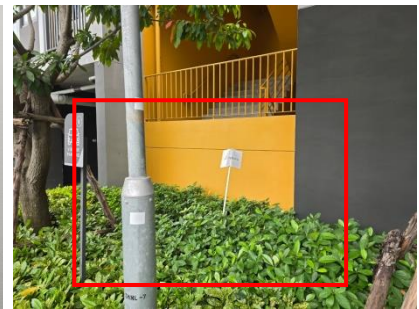
ภาพที่ 2.2-9 ห้องพักขยะมูลฝอย

โครงการได้จัดให้มีห้องพักมูลฝอยชั่วคราวบริเวณชั้นพักอาศัยชั้นละ 1 แห่ง ภายในห้องพักมูลฝอยชั่วคราวจะมีถังรองรับมูลฝอยแยกตามประเภทมูลฝอย 60-120 ลิตร ได้แก่

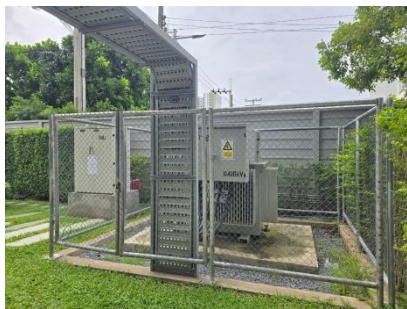
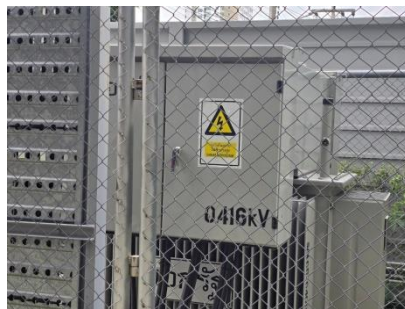
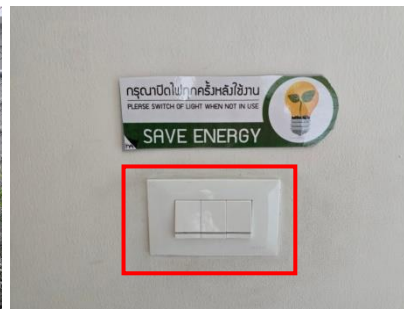
ภาพที่ 2.2-12 บริเวณลานหม้อแปลงไฟฟ้า

แหล่งให้บริการกระแสไฟฟ้าของโครงการได้จากการไฟฟ้านครหลวง (กฟน.) เขตธนบุรี โดยโครงการมีความต้องการใช้ไฟฟ้าของโครงการประมาณ 700 kVA ซึ่งโครงการได้ติดตั้ง (Transformer) ชนิด Oil Type ขนาด 800 KVA จำนวน 1 ชุด เชื่อมต่อกับระบบจ่ายไฟฟ้าของ กฟน. โดยมีแผงจ่ายไฟหลัก (Main

หม้อแปลงไฟฟ้า

ป้ายเตือนอันตรายไฟฟ้าแรงสูง

สวิตช์ไฟแบบแยกออกจากกัน

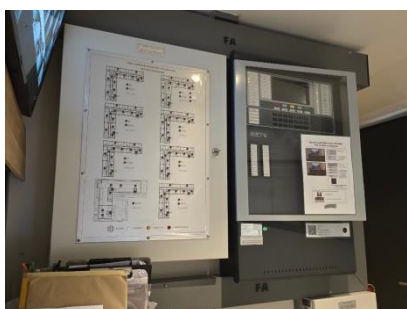
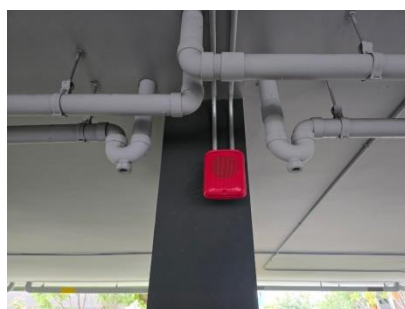
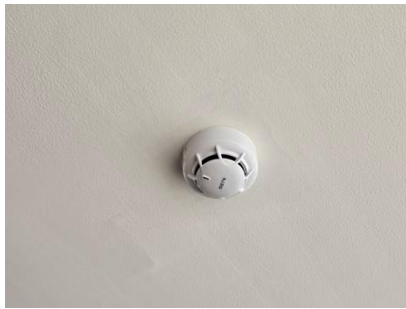
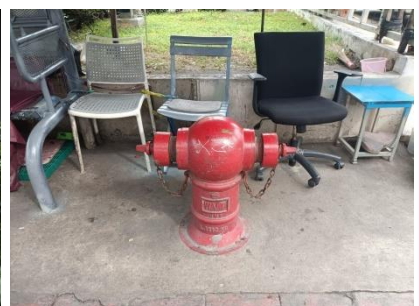
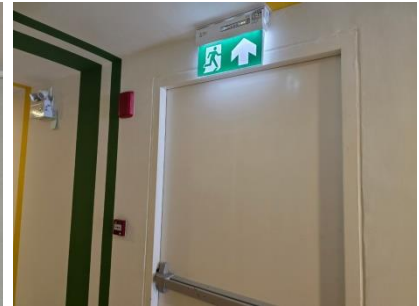
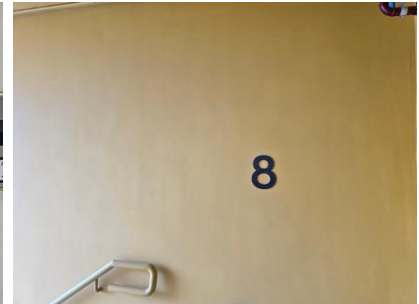
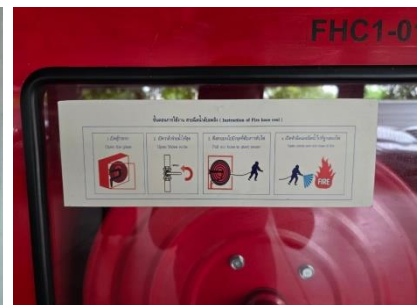
ภาพที่ 2.2-14 ระบบป้องกันและเตือนอัคคีภัย

1) ระบบส่งสัญญาณและแจ้งเหตุเพลิงไหม้ ประกอบด้วย แผงควบคุมระบบสัญญาณแจ้งเหตุเพลิงไหม้ (Fire Alarm Control Panel) ลำโพงแจ้งเหตุเพลิงไหม้ (Fire Alarm Speaker) ชุดกดแจ้งเหตุแบบใช้มือ (Manual Station) เครื่องตรวจจับควัน (Smoke Detector) เครื่องตรวจจับความร้อน (Heat Detector) และจุดเข้ารับโทรศัพท์ในระบบแจ้งเหตุเพลิงไหม้ (Fire Man Telephone Jack)

2) ระบบป้องกันอัคคีภัย ประกอบด้วย น้ำสำรองเพื่อการดับเพลิง ระบบท่อน้ำยืน (Stand Pipe) ตู้เก็บสายฉีดดับเพลิงพร้อมอุปกรณ์ (Fire Hose Cabinet: FHC) ถังดับเพลิงมือถือชนิด ABC ขนาด 10 ปอนด์ (นอกตู้ FHC) และถังดับเพลิงมือถือชนิด CO2 ขนาด 10 ปอนด์

3) ทางหนีไฟ ประกอบด้วย บันไดที่สามารถหนีไฟได้ และจุดรวมพลเบื้องต้นของโครงการ

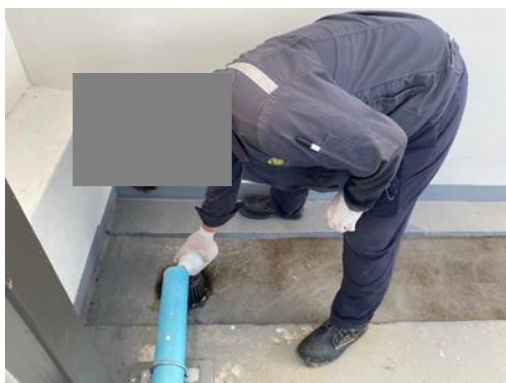
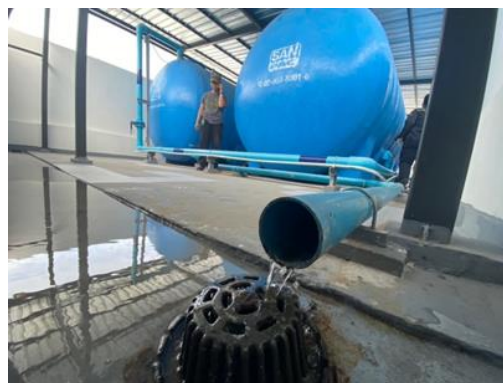
ภาพที่ 3.5-4 แสดงการเก็บตัวอย่างคุณภาพน้ำใช้ ประจำปี พ.ศ. 2567

วันที่ตรวจวัด	รายการตรวจวัด	หน่วย	ผลการตรวจวัด	ค่ามาตรฐาน
11/06/67	Free Chlorine	mg/l	0.07	0.2-2.0
