บทที่ 2

ผลการดำเนินการตามมาตรการป้องกันและแก้ไขผลกระทบสิ่งแวดล้อม

โครงการโรงงานผลิตเหล็กโครงสร้างรูปพรรณและเหล็กแท่ง (Billet)
บริษัท ไฟศาลสตีล จำกัด (ระยะดำเนินการ) ฉบับเดือนกรกฎาคม-ธันวาคม 2567

ตารางที่ 2-1 สรุปผลการปฏิบัติตามมาตรการป้องกัน และแก้ไขผลกระทบสิ่งแวดล้อม

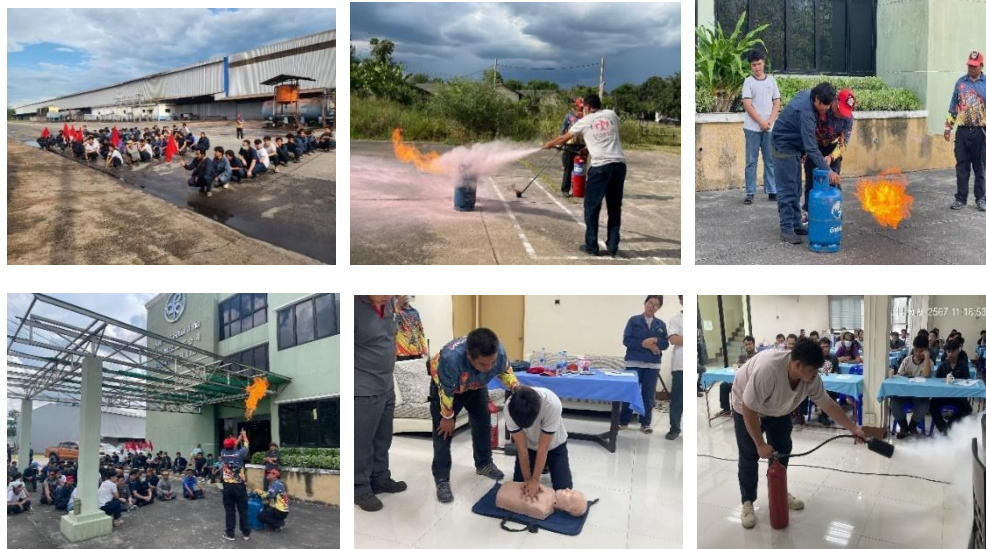
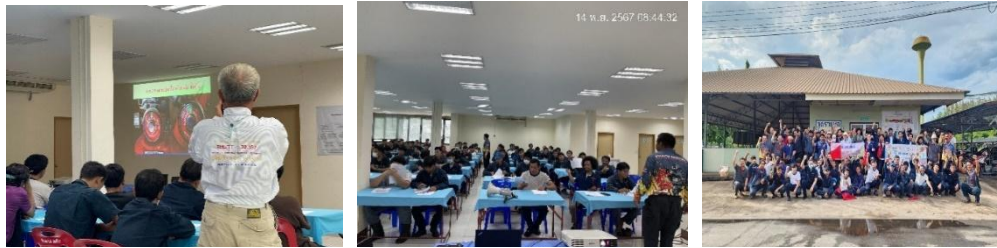
ภาพที่ 2.20 แผนผังเส้นทางหนีไฟ ซ้อมอพยพหนีไฟและแผนฉุกเฉิน (ต่อ)

<p>8.9 เหตุฉุกเฉิน</p> <ul style="list-style-type: none"> - จัดเตรียมแผนป้องกันและระงับอัคคีภัย โดยมีการฝึกอบรมและซักซ้อมกับผู้ที่เกี่ยวข้องทุกภาคส่วนเพื่อให้เกิดความเข้าใจที่ตรงกัน และสามารถปฏิบัติได้อย่างถูกต้องเมื่อเกิดเหตุฉุกเฉินขึ้น - ฝึกซ้อมอพยพหนีไฟดับเพลิงและแผนฉุกเฉิน หรือเมื่อเกิดเหตุฉุกเฉินเป็นประจําอย่างน้อย ปีละ 1 ครั้ง - การประสานความร่วมมือกับโรงงานข้างเคียง และหน่วยงานราชการที่เกี่ยวข้อง เพื่อเตรียมการหรือกำหนดมาตรการป้องกันและแก้ไขอุบัติเหตุเมื่อเกิดเหตุภายในโรงงานและพื้นที่ใกล้เคียง 	<ul style="list-style-type: none"> - ทางโครงการได้จัดเตรียมแผนป้องกันและระงับอัคคีภัย รวมถึงแผนฉุกเฉินประเภทอื่นที่จะส่งผลกระทบต่อชุมชนใกล้เคียงและมีการฝึกซ้อมร่วมกับหน่วยงานที่เกี่ยวข้องอย่างน้อยปีละ 1 ครั้งตามขั้นตอนเมื่อเกิดเหตุฉุกเฉิน - การฝึกซ้อมอพยพหนีไฟดับเพลิงและแผนฉุกเฉิน ได้ทำการฝึกซ้อมโดยกำหนดเป็นประจำทุกปี ละ 1 ครั้ง ในปี 2567 โครงการซ้อมอพยพหนีไฟและแผนฉุกเฉินในเดือนพฤศจิกายน ที่ผ่านมา - ทางโครงการได้กำหนดให้มีการประชาสัมพันธ์เบอร์โทรศัพท์ของหน่วยงานที่เกี่ยวข้องในกรณีเกิดเหตุฉุกเฉินซึ่งสามารถมองเห็นได้ง่าย ที่บอร์ดประชาสัมพันธ์ของโครงการ 	<ul style="list-style-type: none"> - ภาคผนวก 16, ภาพที่ 2.20 - ภาคผนวก 16, ภาพที่ 2.20 - ภาพที่ 2.1 - ภาพที่ 2.27
