บทที่ 1

บทนำ

1.1 ความเป็นมาของโครงการ

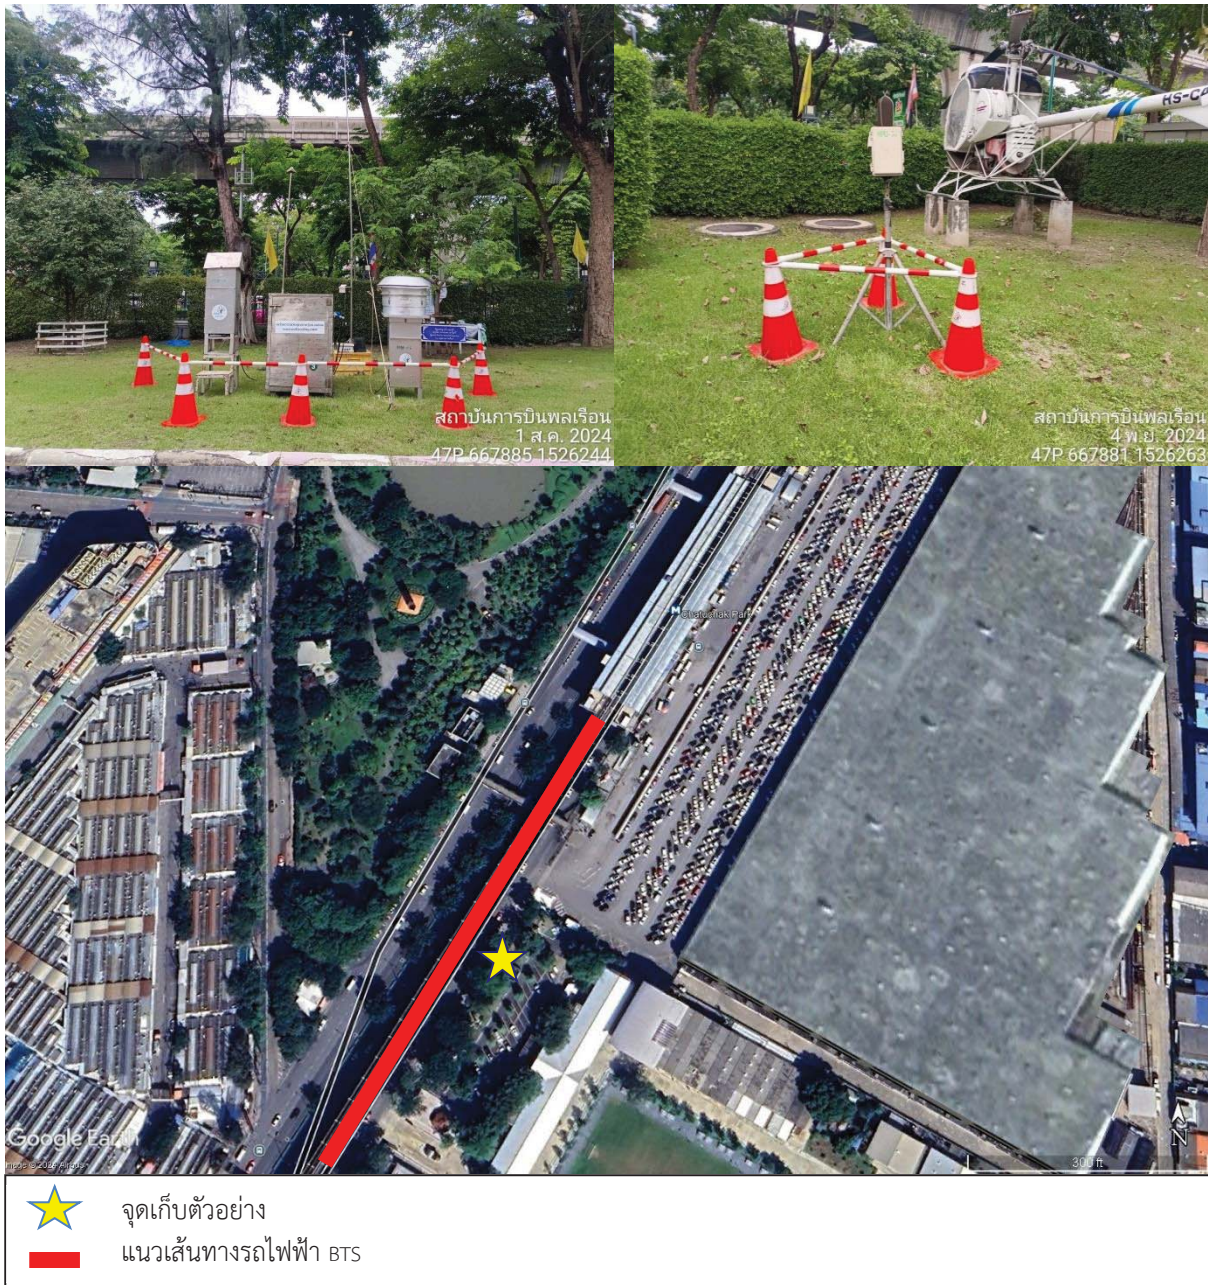
1) สถานีสถานับการบินพลเรือน (ใกล้สถานีหมอชิต)

- ตั้งอยู่ ใกล้สถานีหมอชิต
- ตั้งในสถานับการบินพลเรือน ห่างจากถนนพหลโยธินประมาณ 20 เมตร
- กิจกรรมมีผู้คนเดินทางผ่าน เพื่อใช้เส้นทางรถไฟฟ้า และรถประจำทาง

ภาพที่ 1.1-2 ตำแหน่งสถานีตรวจวัดอากาศและเสียงสถานีสถานับการบินพลเรือน (ใกล้สถานีหมอชิต)

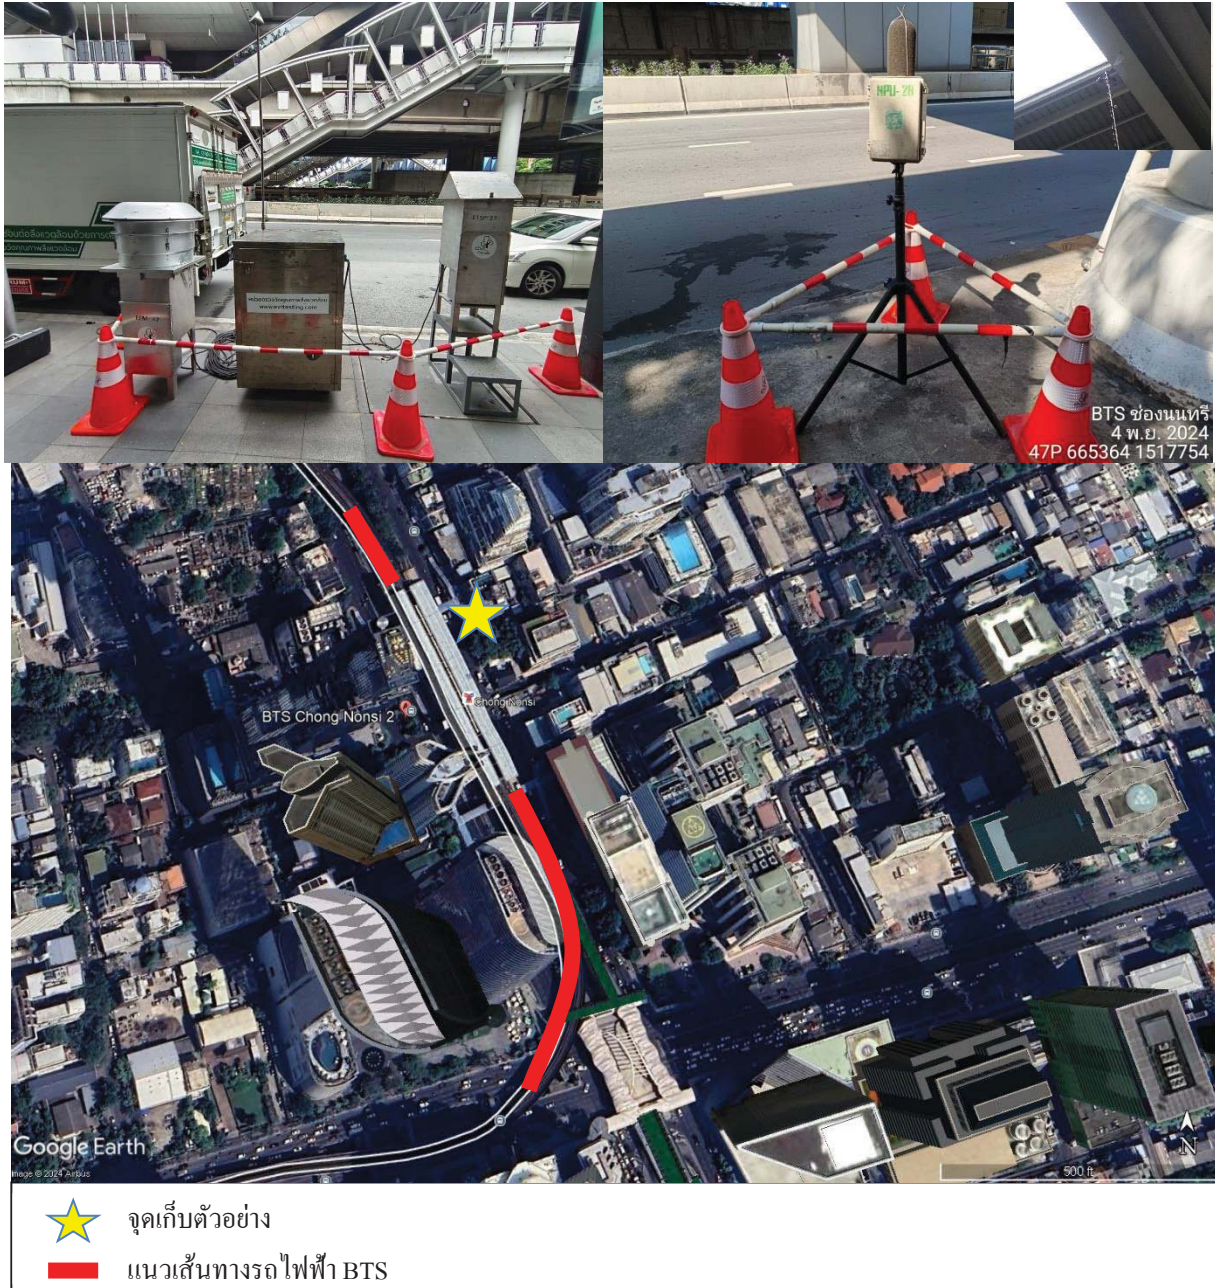
3) สถานีอาคารโดมอนทาวเวอร์ (ใกล้สถานีช่องนนทรี)

- ตั้งบริเวณบนทางเดินเท้า ริมนนทราวิลาส
- อยู่ใกล้สถานีช่องนนทรี อยู่ระหว่างร้านสะดวกซื้อ Family Mart และ 7-Eleven
- กิจกรรมมีผู้ใช้เส้นทางมากเนื่องจากใกล้อาคารสำนักงาน และมีการขายอาหารช่วงกลางวันและเย็น

ภาพที่ 1.1-4 ตำแหน่งสถานีตรวจวัดอากาศและเสียงสถานีอาคารโดมอนทาวเวอร์ (ใกล้สถานีช่องนนทรี)

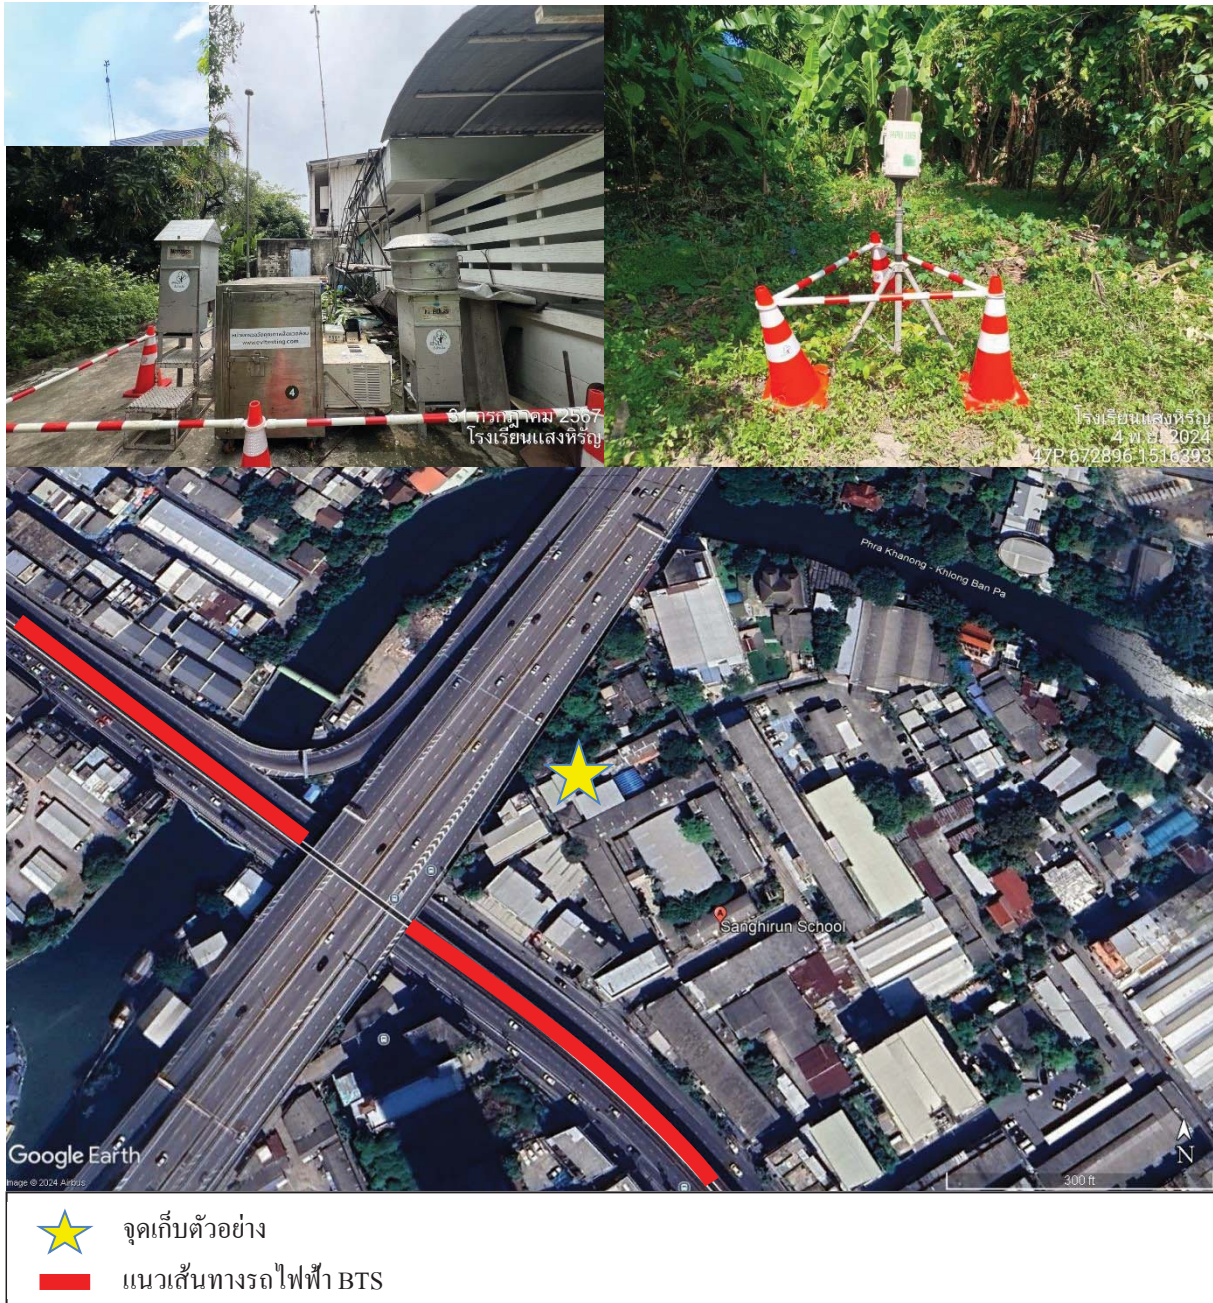
6) สถานีโรงเรียนแสงหิรัญ (ใกล้สถานีอ่อนนุช)

- ตั้งอยู่ภายในโรงเรียนแสงหิรัญ
- ตั้งที่เลขที่ 5 ซอยสุขุมวิท 73 (แสงหิรัญ) แขวงพระโขนงเหนือ เขตวัฒนา
- ห่างจากถนนสุขุมวิทเข้าไปในซอย 73 ประมาณ 150 เมตร สถานีใกล้เคียง คือ สถานีอ่อนนุช

ภาพที่ 1.1-7 ตำแหน่งสถานีตรวจวัดอากาศและเสียงสถานีโรงเรียนแสงหิรัญ (ใกล้สถานีอ่อนนุช)

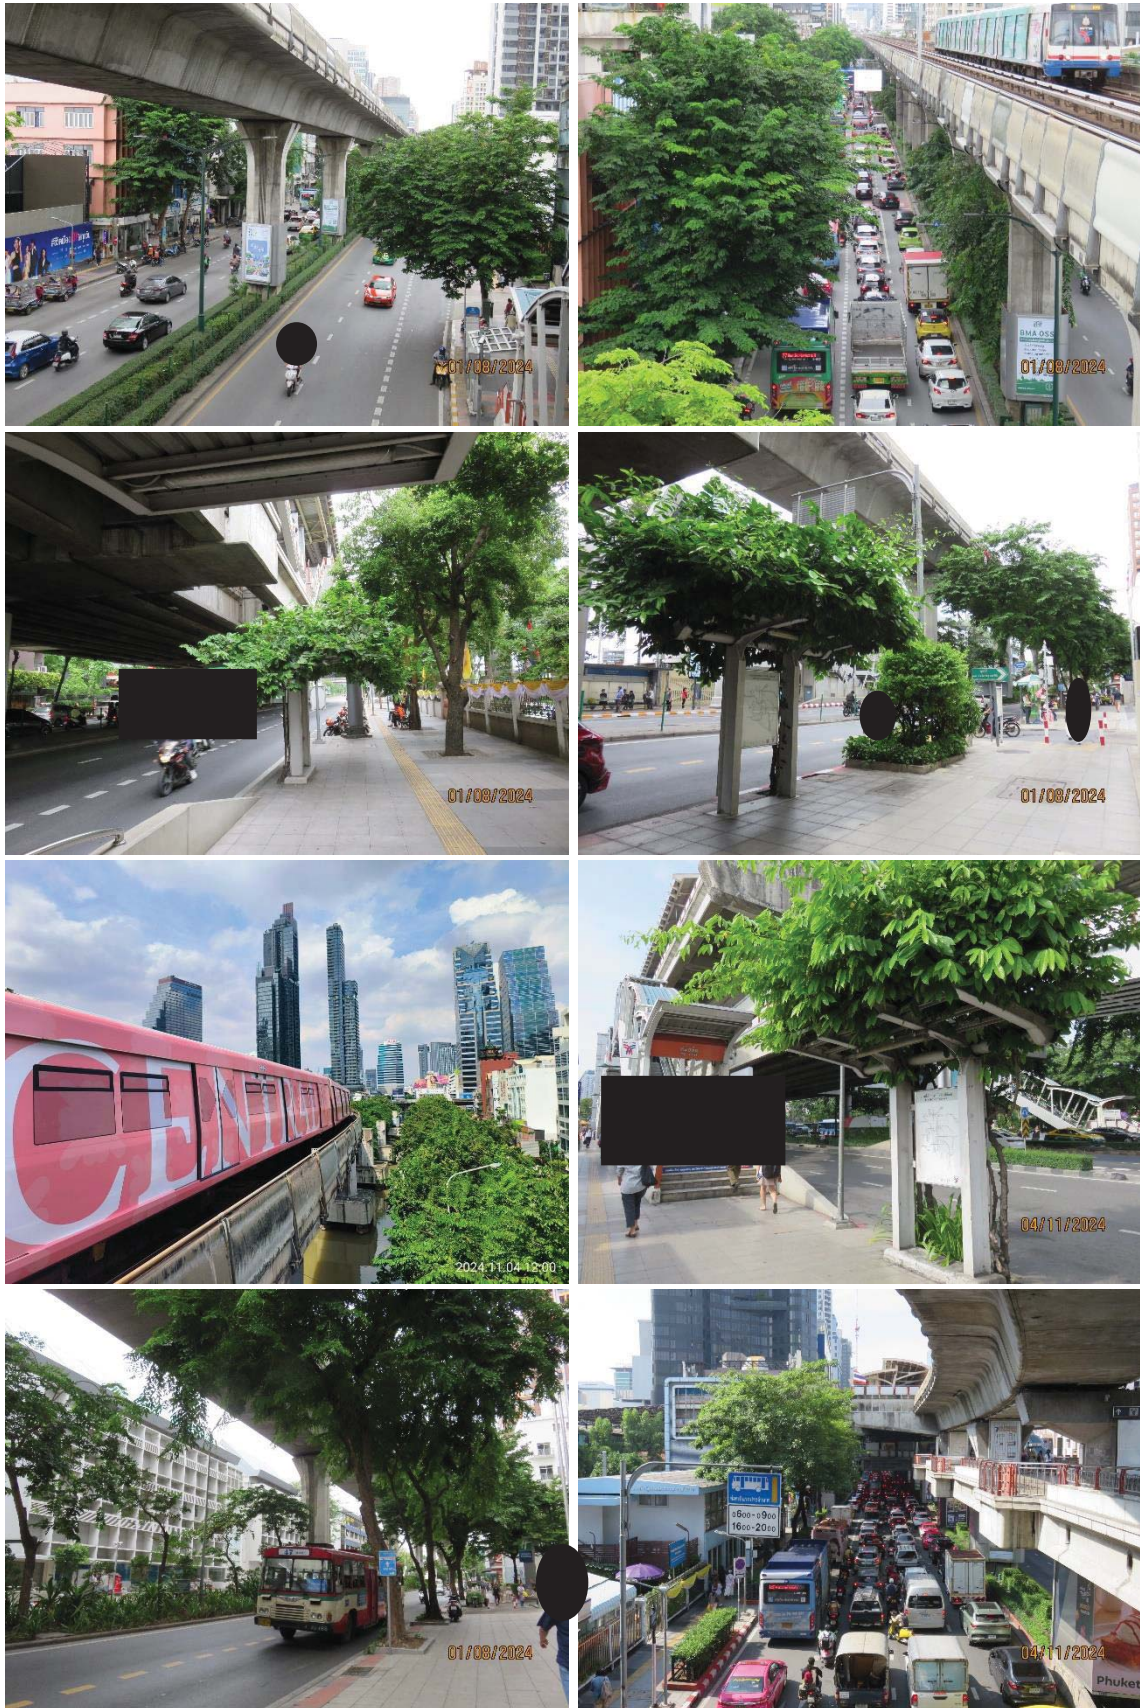
ภาพที่ 1.2-1 การดำเนินการตามมาตรการป้องกันและแก้ไขผลกระทบสิ่งแวดล้อมด้านทัศนียภาพ

เงื่อนไขมาตรการ	ผลการปฏิบัติตามมาตรการ	ปัญหาและ/หรือข้อเสนอแนะ
5. มลพิษทางทัศนียภาพ (ต่อ) <ul style="list-style-type: none"> - ตกแต่งแนวคลองสาทรตลอดโครงการฯ ด้วยไม้ประดับโดยรอบเสาด้านนอกเพื่อทดแทนชั้นการเวก - พื้นที่ตลอดโครงการฯ ยกเว้นในสถานีรับ-ส่งผู้โดยสาร ไม่เหมาะเพื่อการติดตั้งป้ายโฆษณา - การเพิ่มสีสันทัดโครงการฯ ต้องคำนึงถึงความกลมกลืนกับสภาพแวดล้อมมากที่สุด 	<ul style="list-style-type: none"> - ได้มีการปลูกต้นไม้ตามแนวคลองสาทรแล้ว - ดูแล บำรุงรักษา โครงสร้างสถานี และทางวิ่งให้มีความสะอาดเรียบร้อย อยู่เสมอ เพื่อให้เกิดทัศนียภาพที่ดี 	<ul style="list-style-type: none"> - บางส่วนนอกเหนือจากการรับผิดชอบของบริษัท ระบบขนส่งมวลชนกรุงเทพ จำกัด (มหาชน) - การติดตั้งป้ายโฆษณาบนเสาโครงสร้างอยู่ภายใต้การพิจารณาของกรุงเทพมหานคร

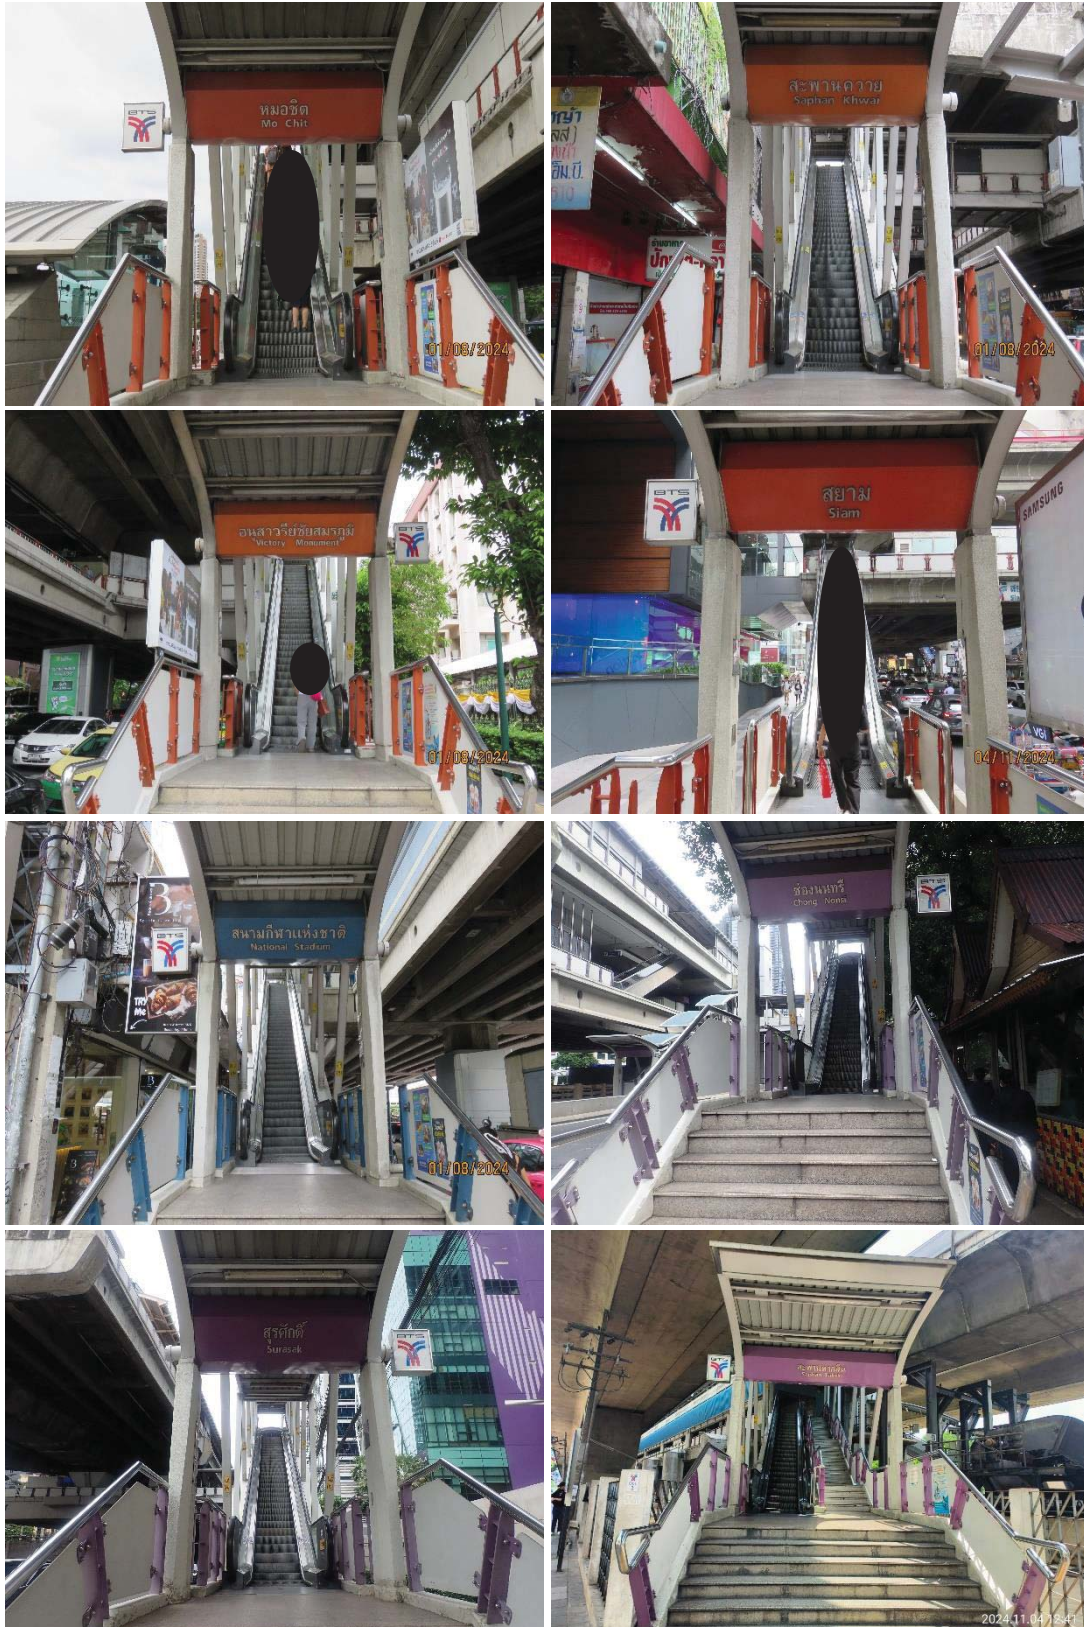
ภาพที่ 1.2-3 การดำเนินการตามมาตรการป้องกันและแก้ไขผลกระทบสิ่งแวดล้อมด้านการคมนาคมขนส่ง โดยจัดให้มีบันไดเลื่อนเพื่อให้ผู้โดยสารสามารถถ่ายเทขึ้นสถานีอย่างสะดวกและปลอดภัย

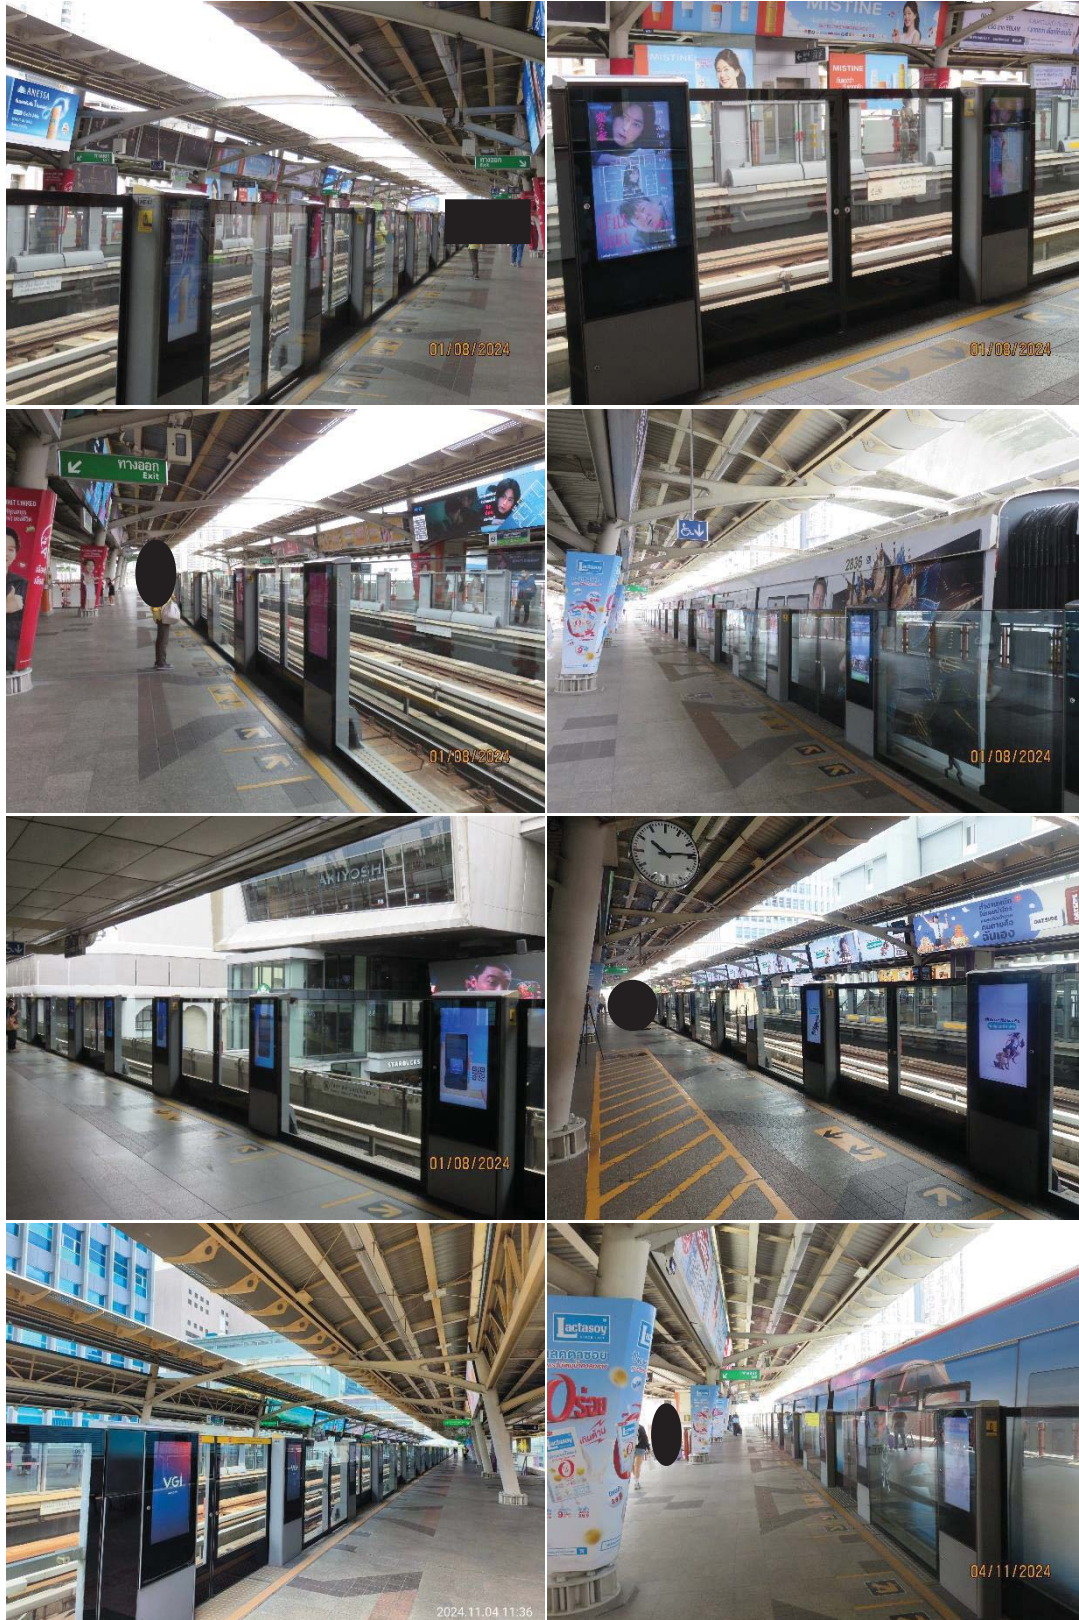
ภาพที่ 1.2-4 การดำเนินการตามมาตรการป้องกันและแก้ไขผลกระทบสิ่งแวดล้อมด้านความปลอดภัย
ขณะขึ้น-ลง ระหว่างรถไฟฟ้า-ชานชาลา

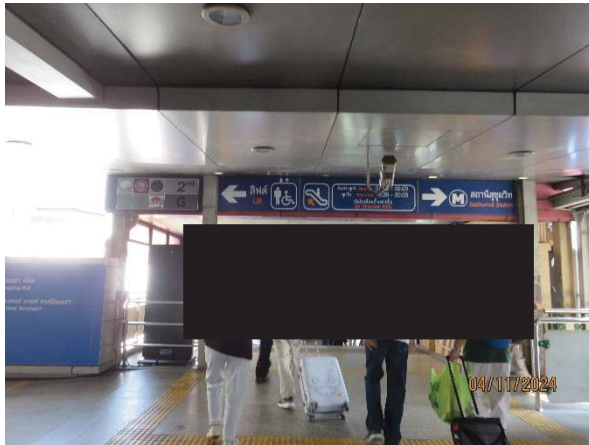
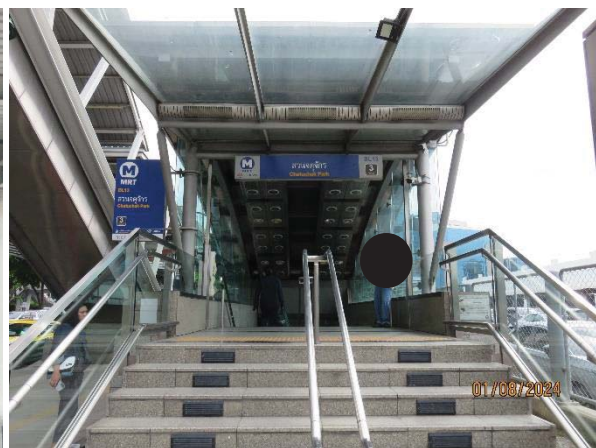
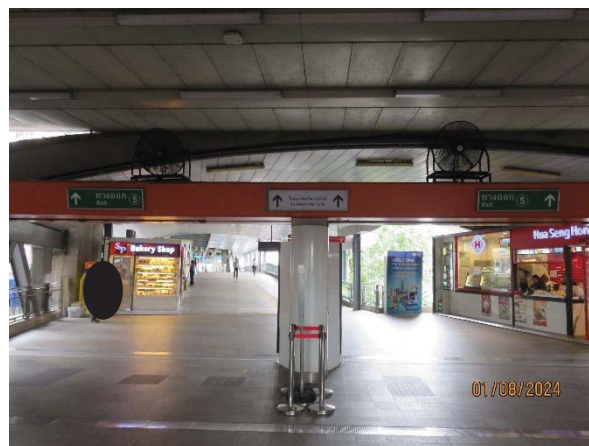
เชื่อมกับรถไฟฟ้าใต้ดิน (MRT) ที่สถานีโอโก

เชื่อมกับรถโดยสารด่วนพิเศษ (BRT) ที่สถานีช่องนนทรี

เชื่อมกับรถไฟฟ้าใต้ดิน (MRT) ที่สถานีศาลาแดง

เชื่อมกับรถไฟฟ้าใต้ดิน (MRT) ที่สถานีหมอชิต

เชื่อมกับรถไฟฟ้าแอร์พอร์ต เรล ลิงก์ ที่สถานีพญาไท

ภาพที่ 1.2-5 การดำเนินการตามมาตรการป้องกันและแก้ไขผลกระทบสิ่งแวดล้อมด้านการคมนาคมขนส่งโดยจัดให้มีทางเชื่อมต่อกับระบบขนส่งอื่นๆ เพื่อให้ผู้โดยสารสามารถถ่ายเทขึ้นสถานีอย่างสะดวกและปลอดภัย

เงื่อนไขมาตรการ	ผลการปฏิบัติตามมาตรการ	ปัญหาและ/หรือข้อเสนอแนะ
2. การคมนาคมขนส่ง (ต่อ)	และมีการเชื่อมต่อสถานีกับระบบรถไฟฟ้าใต้ดิน จำนวน 3 สถานี ที่สถานี หมอชิต สถานีศาลาแดง และสถานีโอโศก มีการเชื่อมต่อกับรถไฟฟ้าแอร์พอร์ต เรล ลิงค์ที่สถานีพญาไท นอกจากนี้ที่สถานีช่องนนทรี ยังมีทางเดินเชื่อมต่อกับสถานีสาทรของโครงการรถไฟฟ้าสายพิเศษ BRT ด้วย (ภาพที่ 1.2-5)

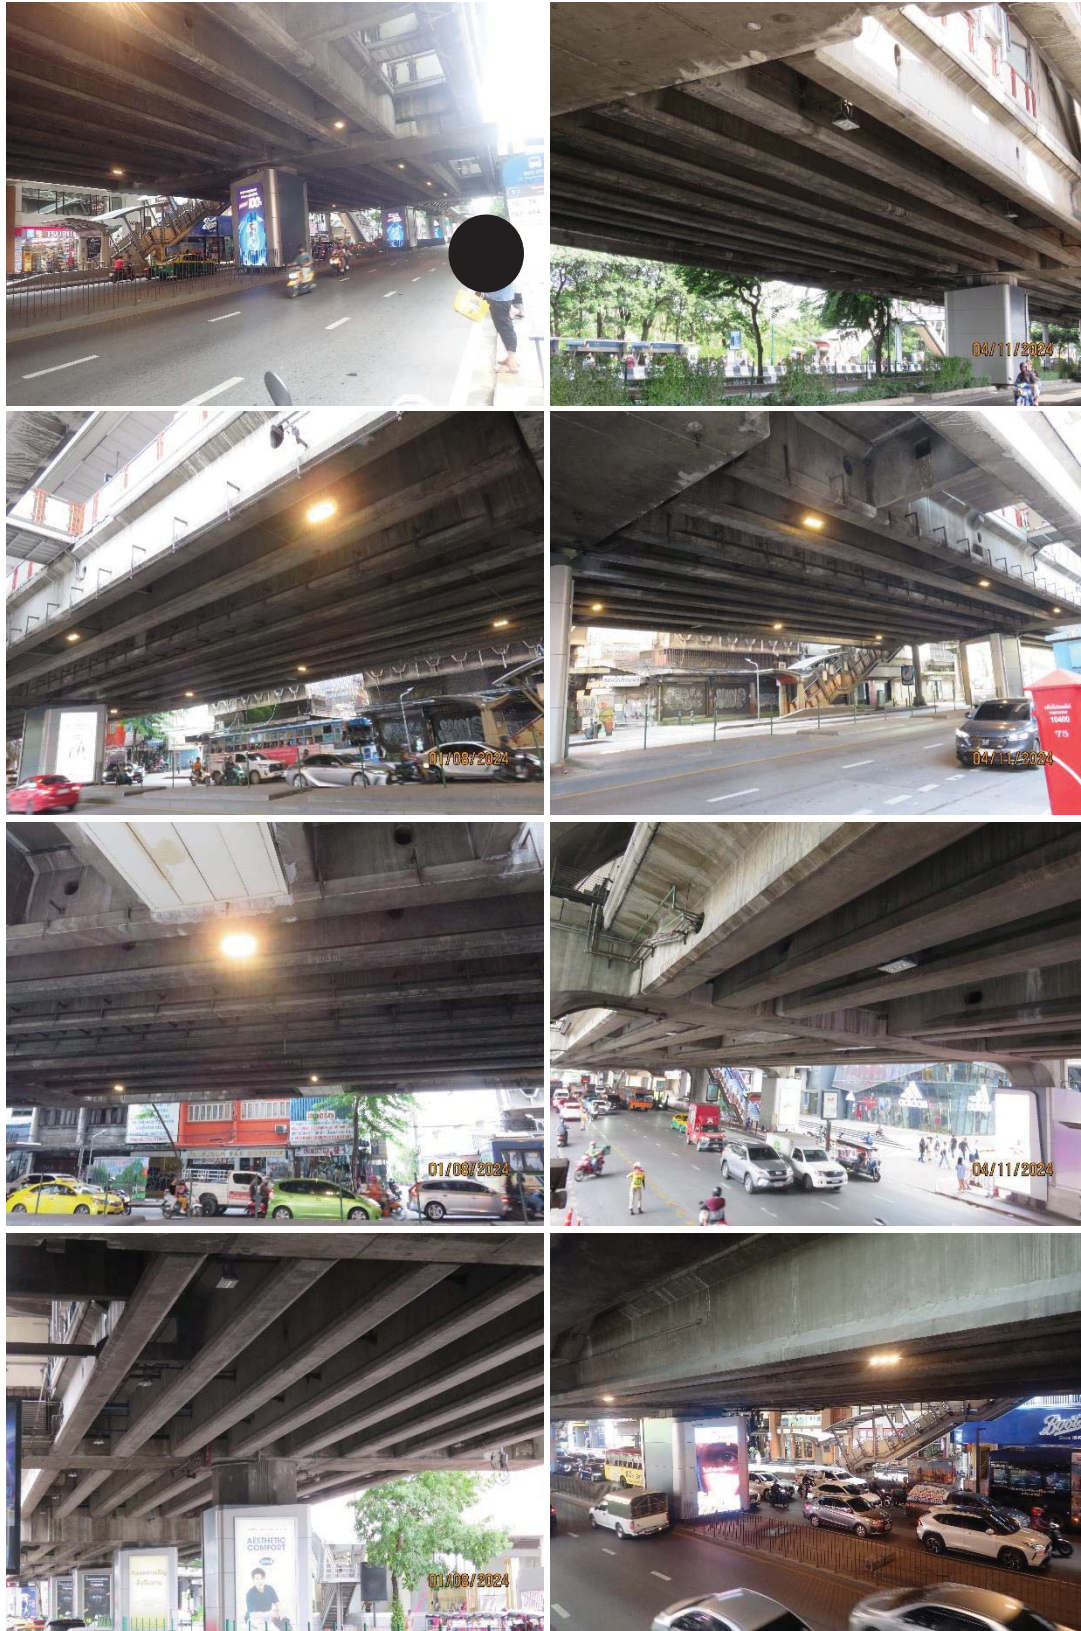
ภาพที่ 1.2-8 การดำเนินการตามมาตรการป้องกันและแก้ไขผลกระทบสิ่งแวดล้อมด้านแสงสว่างด้วยการติดตั้งไฟส่องสว่างได้สถานี

2. แสงสว่าง ให้ติดตั้งไฟส่องสว่างได้สถานีให้เพียงพอ โดยการติดตั้งทุกระยะ 50 เมตร ทั้งสองฝั่งจราจร	- ดำเนินการติดตั้งไฟส่องสว่างได้สถานี (ภาพที่ 1.2-8)

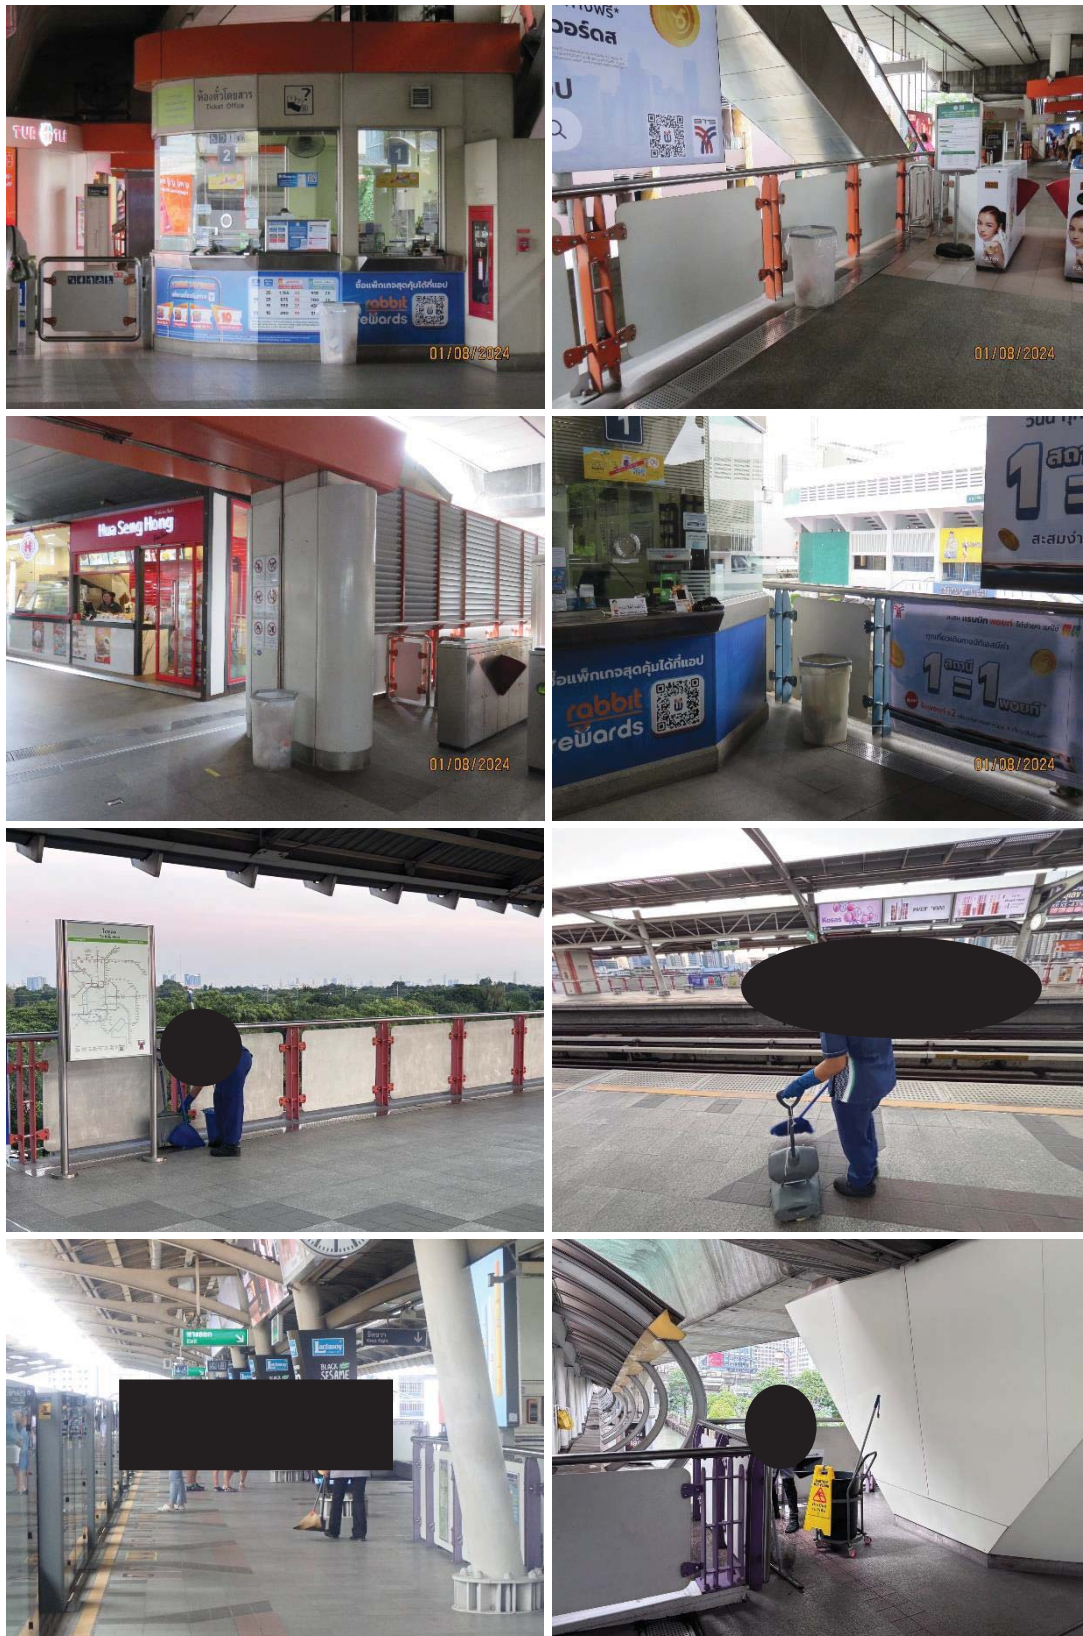
ภาพที่ 1.2-9 การดำเนินการตามมาตรการป้องกันและแก้ไขผลกระทบสิ่งแวดล้อมด้านขยะ โดยการจัดเตรียม
เจ้าหน้าที่ทำความสะอาดและภาชนะรองรับที่ถูกต้องบริเวณสถานี

3. ขยะ เสริมสร้างความรู้ความเข้าใจเกี่ยวกับการทิ้งขยะ โดยการประชาสัมพันธ์ผ่านสื่อมวลชนทุกสาขา พร้อมทั้งจัดเตรียมเจ้าหน้าที่ทำความสะอาด และภาชนะรองรับที่ถูกต้องบริเวณสถานีด้วย	- จัดให้มีพนักงานทำความสะอาดติดตั้งป้ายห้ามทิ้งขยะ และจัดให้มีถังขยะ (ภาพที่ 1.2-9) - บริษัท ระบบขนส่งมวลชนกรุงเทพ จำกัด (มหาชน) ได้จัดกิจกรรมการสร้างตระหนักรู้ และส่งเสริมการมีส่วนร่วมการลดปริมาณขยะและใช้ทรัพยากรอย่างคุ้มค่าสำหรับผู้ใช้บริการรถไฟฟ้าบีทีเอส โดยการบริจาคปฏิทินเก่าเพื่อนำไปจัดทำสื่อการเรียนการสอนให้กับผู้พิการทางสายตา โดยมีกล่องรับบริจาคบนสถานีรถไฟฟ้าบีทีเอส (สายสีเขียว) จำนวน 9 สถานี (ภาพที่ 1.2-10)

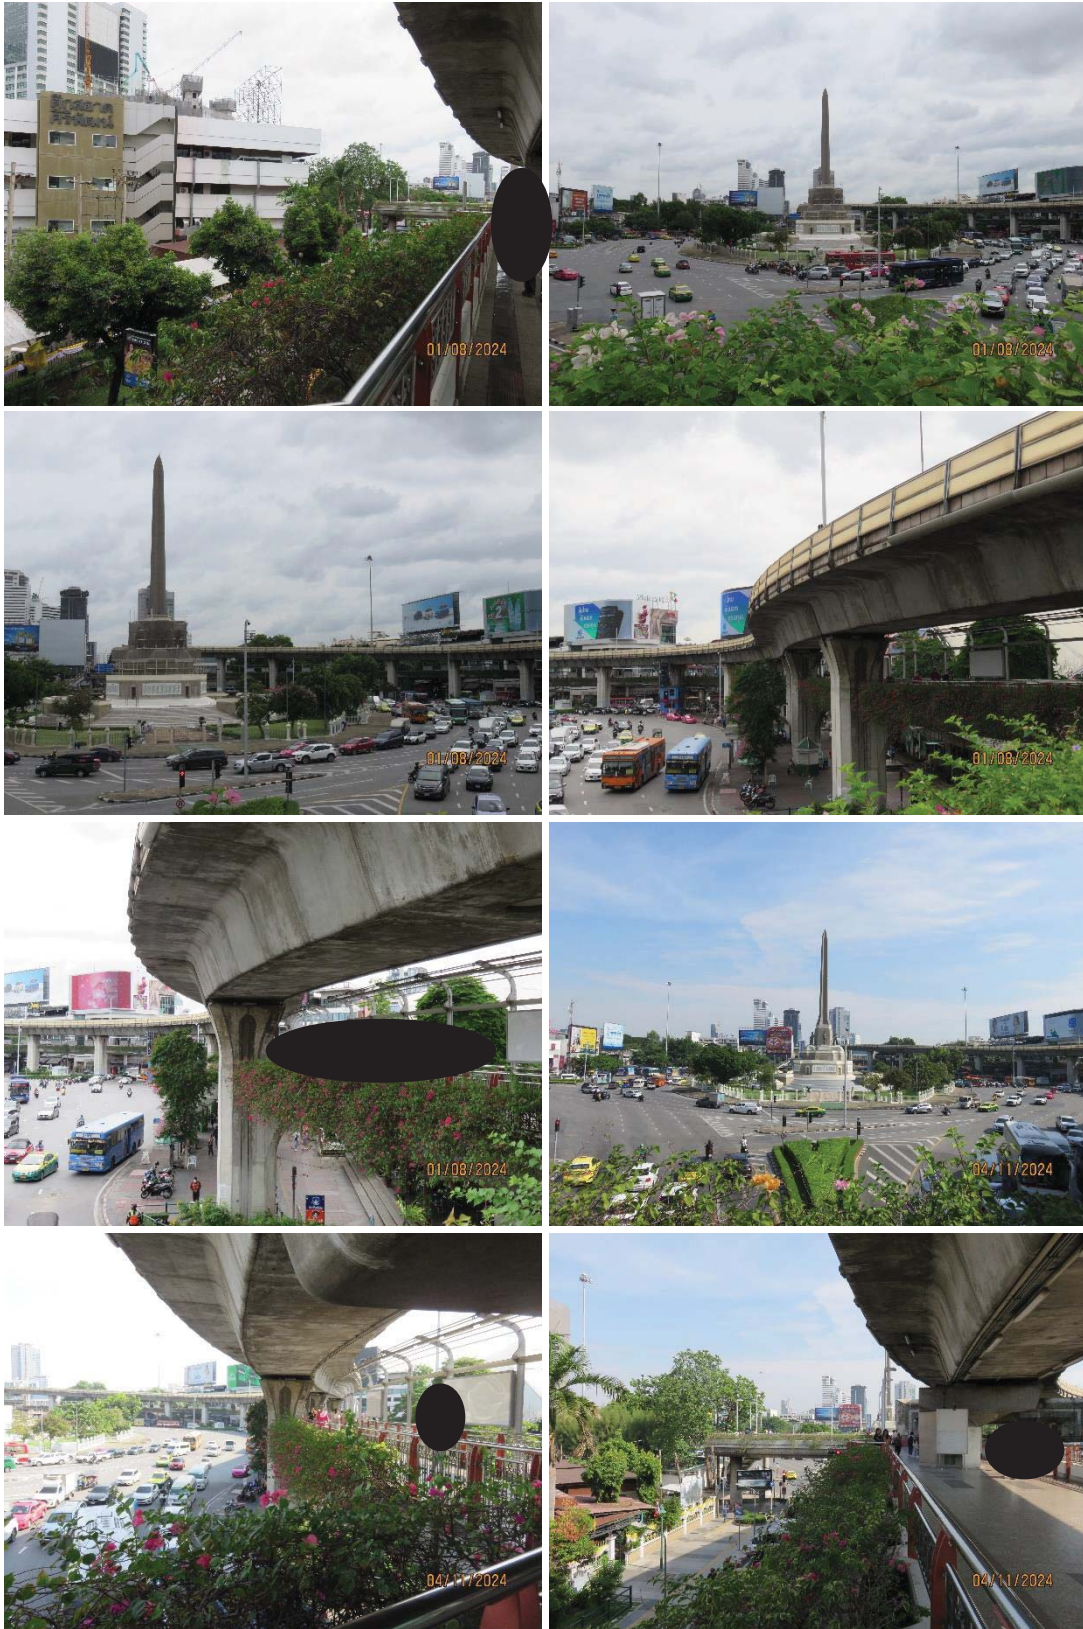
ภาพที่ 1.2-11 การดำเนินการตามมาตรการป้องกันและแก้ไขผลกระทบสิ่งแวดล้อมด้านโบราณสถาน
ปลูกต้นไม้ให้กลมกลืนระหว่างเส้นทางรถไฟฟ้ายกระดับกับอาคารสถานที่ต่างๆ
