รายงานผลการปฏิบัติตามมาตรการป้องกันและ  
แก้ไขผลกระทบสิ่งแวดล้อมและ  
มาตรการติดตามตรวจสอบคุณภาพสิ่งแวดล้อม  
โครงการ Park Ramintra Condo  
(กรกฎาคม ถึง ธันวาคม 2567)

**รายงานผลการปฏิบัติตามมาตรการป้องกันและแก้ไขผลกระทบสิ่งแวดล้อม และมาตรการติดตามตรวจสอบ  
ผลกระทบสิ่งแวดล้อม โครงการ Park Ramintra Condo (ระยะดำเนินการ)**

1. โครงการ : Park Ramintra Condo
2. สถานที่ตั้ง : ซอยรามอินทรา 47 ถนนราม อินทรา แขวงท่าแร้ง เขตบางเขน กรุงเทพมหานคร
3. เจ้าของโครงการ : นิติบุคคลอาคารชุด พาร์ค รามอินทรา
4. สถานที่ติดต่อ : ซอยรามอินทรา 47 ถนนราม อินทรา แขวงท่าแร้ง เขตบางเขน กรุงเทพมหานคร
5. จัดทำโดย : บริษัท ทัช พร็อพเพอร์ตี้ จำกัด
6. ได้รับความเห็นชอบรายงานการประเมินผลกระทบสิ่งแวดล้อม  
: เลขที่ ทส 1009.5/14240 ลงวันที่ 17 ธันวาคม พ.ศ. 2557
7. โครงการได้นำเสนอรายงานผลการปฏิบัติตามมาตรการฯ ครึ่งสุดท้าย : กรกฎาคม พ.ศ. 2567
8. รายละเอียดโครงการ
  - ลักษณะ/ประเภทโครงการ : อาคารชุดพักอาศัย ขนาดความสูง 8 ชั้น จำนวน 1 อาคาร และอาคาร Clubhouse สูง 1 ชั้น จำนวน 1 อาคาร มีห้องชุดพักอาศัยทั้งหมดจำนวน 206 ห้อง ขนาดพื้นที่โครงการ 2-1-14.2 ไร่ หรือ 3,656.80 ตารางเมตร
  - กิจกรรมในโครงการ (โดยสรุป)

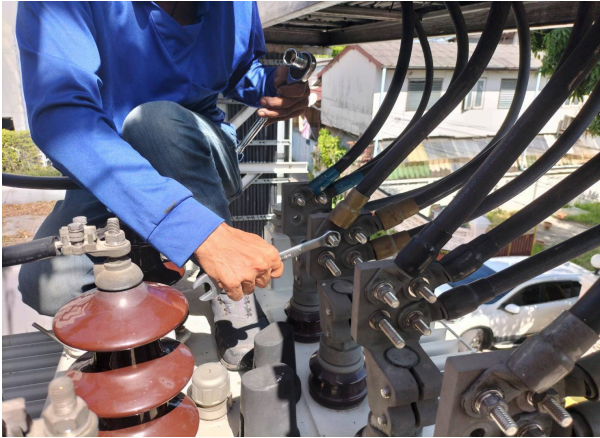
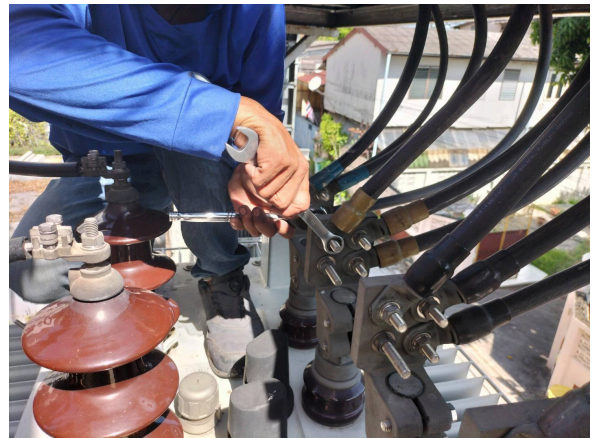
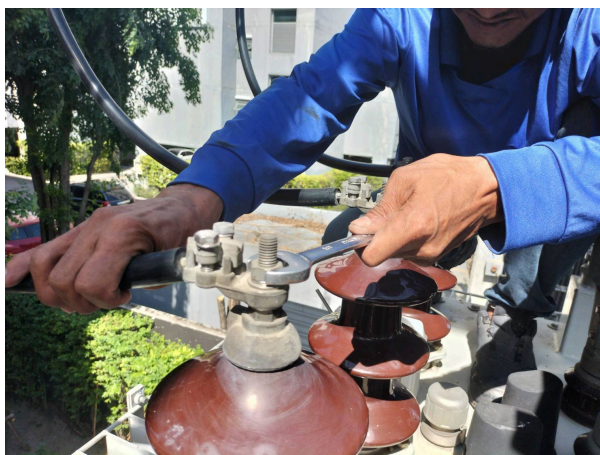
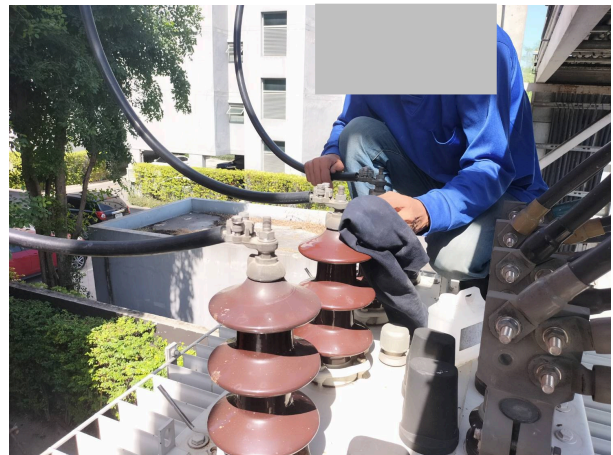
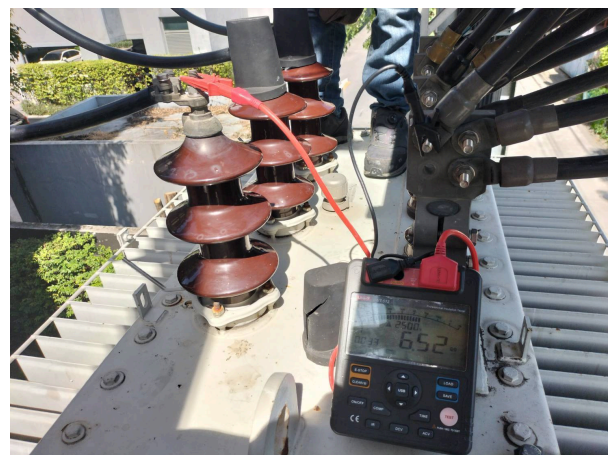
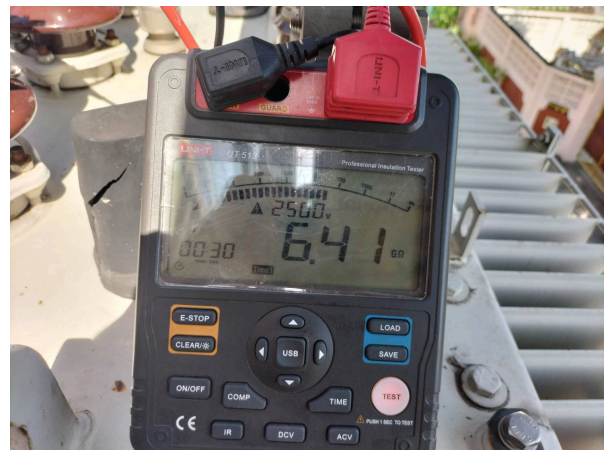
บริษัทฯ ได้ทำความสะอาดหม้อแปลงไฟฟ้า ตรวจสอบเช็คจุดต่อทางไฟฟ้า และทดสอบค่าความเป็นฉนวนของหม้อแปลงไฟฟ้าอยู่ในเกณฑ์ปกติ

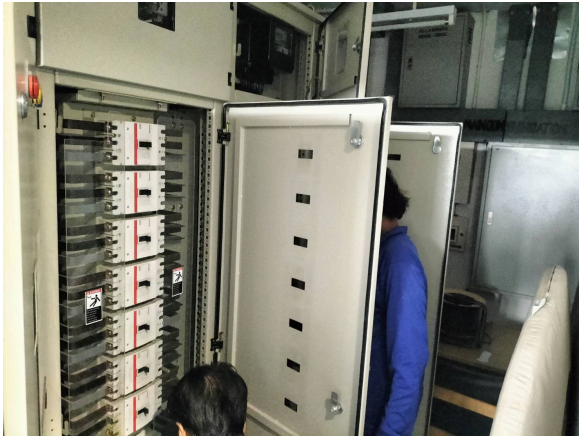
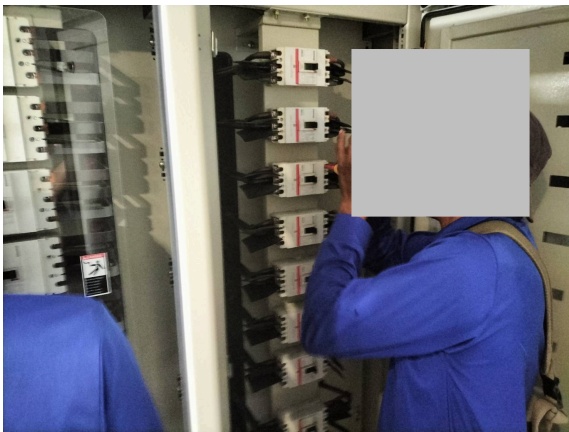
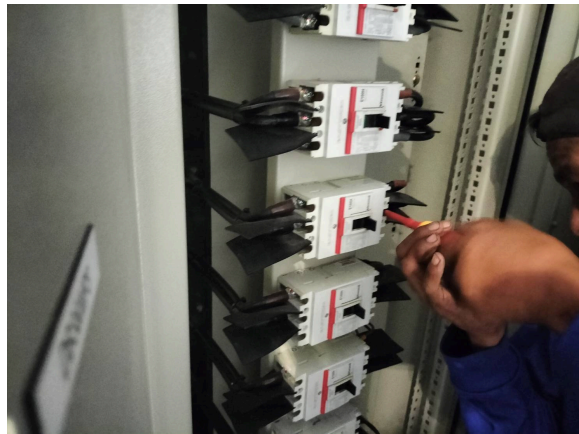
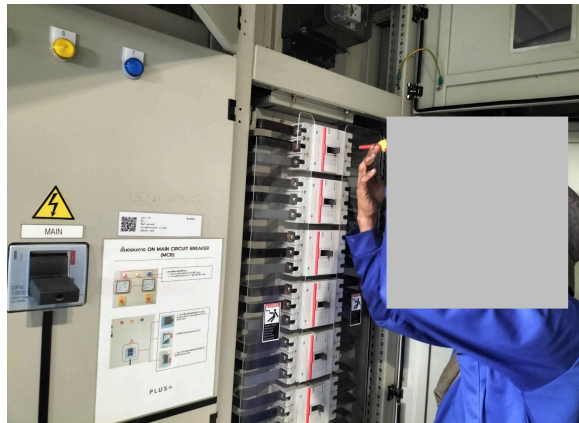
# รูปขณะทำงานบำรุงรักษาระบบไฟฟ้าอาคาร

บริษัทฯ ได้ทำความสะอาดตู้ MDB ตรวจสอบเช็คจุดต่อต่างๆ และตรวจวัดค่าความเป็นฉนวนของบัสบาร์ ภายในตู้ อยู่ในเกณฑ์ปกติ
