ผลการปฏิบัติตามมาตรการป้องกันและแก้ไข  
ผลกระทบสิ่งแวดล้อม

### ผลการปฏิบัติตามมาตรการป้องกันและแก้ไขผลกระทบสิ่งแวดล้อม

ตารางที่ 2-1 ผลการตรวจสอบการปฏิบัติตามมาตรการป้องกันและแก้ไขผลกระทบสิ่งแวดล้อม โครงการก่อสร้างท่าเทียบเรือและสถานีรับ-จ่ายก๊าซธรรมชาติเหลว หนองแฟบ  
ระยะดำเนินการ ระหว่างเดือนกรกฎาคม-ธันวาคม พ.ศ. 2567

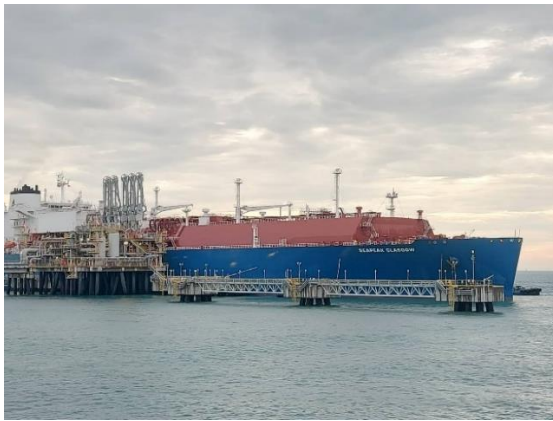
รูปที่ 2-5 การขนถ่าย LNG ทางเรือ

| องค์ประกอบ<br>สิ่งแวดล้อม | มาตรการป้องกัน และแก้ไขผลกระทบสิ่งแวดล้อม | รายละเอียดการปฏิบัติตามมาตรการ | ข้อเสนอแนะ/ปัญหา<br>อุปสรรค การแก้ไข | เอกสารอ้างอิง |
|---|--|---|---|---|
| 2. คุณภาพอากาศ | 1. พิจารณาวางแผนและกำหนดให้มีระยะเวลาการขนถ่าย LNG<br>ให้มีความเหมาะสมและใช้ระยะเวลาสั้นที่สุด | ปฏิบัติตามมาตรการ บริษัทฯ ได้วางแผนและกำหนดขั้นตอนปฏิบัติใน<br>การรับ-จ่าย LNG บริเวณท่าเทียบเรือของโครงการ โดยคำนึงถึงความ<br>ปลอดภัยเป็นสำคัญ โดยมีการจัดบันทึกตารางเวลาการขนถ่าย LNG ไว้<br>อย่างชัดเจน ทั้งนี้ระยะเวลาในการขนถ่าย LNG จะแปรผันตามปริมาณ<br>LNG ที่ทำการรับ-จ่าย | - | รูปที่ 2-5<br>เอกสารแนบ 3 |

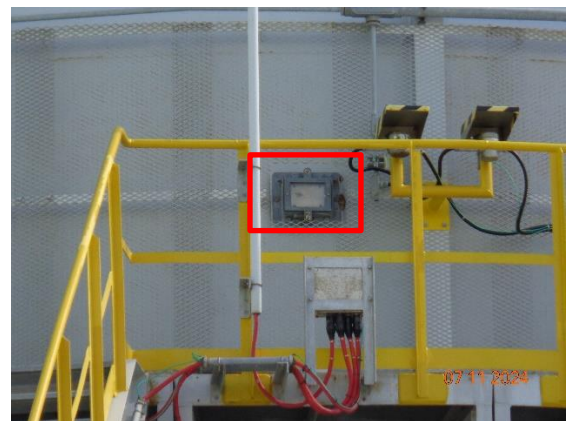
รูปที่ 2-8 ช่องกระจก (Sight glass) ที่ระบบหอเผา

| องค์ประกอบ<br>สิ่งแวดล้อม | มาตรการป้องกัน และแก้ไขผลกระทบสิ่งแวดล้อม | รายละเอียดการปฏิบัติตามมาตรการ | ข้อเสนอแนะ/ปัญหา<br>อุปสรรค การแก้ไข | เอกสารอ้างอิง |
|--|--|--|---|---|
| | 5. ติดตั้งช่องกระจก (Sight glass) ที่ระบบหอเผา เพื่อให้สามารถทำการตรวจสอบไฟที่หัวจุด (Pilot Burner) ของหอเผา ได้จากบริเวณพื้นที่หน้างาน | ปฏิบัติตามมาตรการ บริษัทฯ ได้ติดตั้งช่องกระจก (Sight glass) ที่ระบบหอเผา เพื่อให้สามารถทำการตรวจสอบไฟที่หัวจุด (Pilot Burner) ของหอเผา ได้จากบริเวณพื้นที่หน้างาน | - | รูปที่ 2-8 |

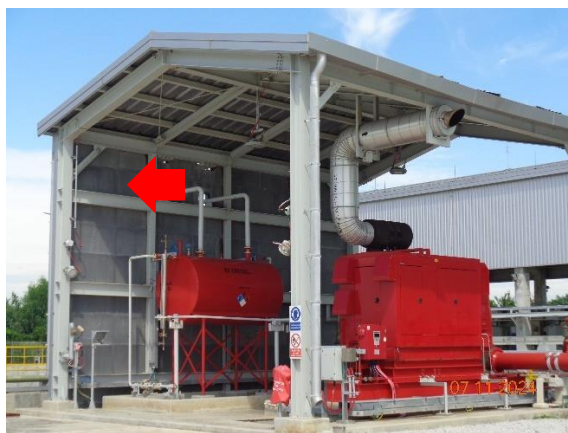
รูปที่ 2-13 กำแพงกันเครื่องจักรที่มีเสียงดัง

| องค์ประกอบ<br>สิ่งแวดล้อม | มาตรการป้องกัน และแก้ไขผลกระทบสิ่งแวดล้อม | รายละเอียดการปฏิบัติตามมาตรการ | ข้อเสนอแนะ/ปัญหา<br>อุปสรรค การแก้ไข | เอกสารอ้างอิง |
|--|---|--|---|---|
| | 7. พิจารณาเพิ่มอุปกรณ์ครอบเสียงสำหรับเครื่องจักรที่มีเสียงดัง | ปฏิบัติตามมาตรการ บริษัทฯ ได้ติดตั้งกำแพงกันเสียงสำหรับอุปกรณ์<br>และเครื่องจักรที่มีเสียงดัง | - | รูปที่ 2-13 |

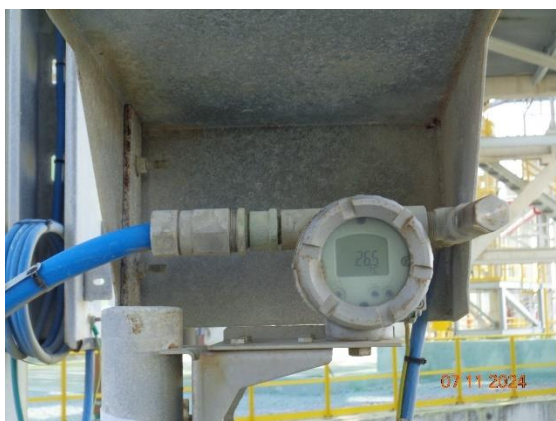
รูปที่ 2-15 อุปกรณ์ตรวจวัดอุณหภูมิของน้ำทะเลอย่างต่อเนื่อง (Temperature Transmitter)

| องค์ประกอบ<br>สิ่งแวดล้อม | มาตรการป้องกัน และแก้ไขผลกระทบสิ่งแวดล้อม | รายละเอียดการปฏิบัติตามมาตรการ | ข้อเสนอแนะ/ปัญหา<br>อุปสรรค การแก้ไข | เอกสารอ้างอิง |
|---|--|---|--|---|
| | 3. ติดตั้งระบบตรวจวัดอุณหภูมิของน้ำทะเลอย่างต่อเนื่อง (Temperature Transmitter) และคลอรีนอิสระอย่างต่อเนื่อง บริเวณจุดระบายน้ำก่อนลงสู่ทะเล | ปฏิบัติตามมาตรการ บริษัทฯ ได้ติดตั้งระบบตรวจวัดอุณหภูมิของน้ำ<br>ทะเลอย่างต่อเนื่อง (Temperature Transmitter) และคลอรีนอิสระ<br>อย่างต่อเนื่อง บริเวณจุดระบายน้ำก่อนลงสู่ทะเล | - | รูปที่ 2-15<br>รูปที่ 2-16 |
| | 4. ควบคุมอุณหภูมิของน้ำที่ระบายออกจากจุดปล่อยน้ำเย็นของ<br>โครงการไม่ให้เกินค่ามาตรฐานคุณภาพน้ำทะเล ตามที่ได้กำหนด<br>ไว้ในประกาศคณะกรรมการสิ่งแวดล้อมแห่งชาติ พ.ศ. 2560<br>เรื่อง กำหนดมาตรฐานคุณภาพน้ำทะเล | ปฏิบัติตามมาตรการ บริษัทฯ ได้ควบคุมอุณหภูมิของน้ำที่ระบายออก<br>จากจุดปล่อยน้ำเย็นของโครงการให้เป็นไปตามมาตรฐานคุณภาพ<br>น้ำทะเล ตามประกาศคณะกรรมการสิ่งแวดล้อมแห่งชาติ (พ.ศ. 2564)<br>โดยผลการตรวจวัดอุณหภูมิของน้ำทะเล พบว่า มีค่าอยู่ในมาตรฐาน<br>กำหนด (ดังรายละเอียดในบทที่ 3) | - | รูปที่ 2-15 |

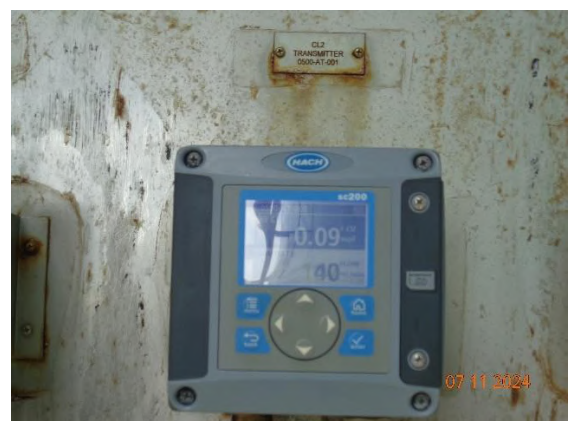
รูปที่ 2-16 อุปกรณ์ตรวจวัดคลอรีนอิสระอย่างต่อเนื่อง

| องค์ประกอบ<br>สิ่งแวดล้อม | มาตรการป้องกัน และแก้ไขผลกระทบสิ่งแวดล้อม | รายละเอียดการปฏิบัติตามมาตรการ | ข้อเสนอแนะ/ปัญหา<br>อุปสรรค การแก้ไข | เอกสารอ้างอิง |
|---|--|---|--|---|
| | 5. ควบคุมความเข้มข้นคลอรีนอิสระในน้ำทิ้งของโครงการไม่ให้เกิน<br>0.1 มิลลิกรัมต่อลิตร | ปฏิบัติตามมาตรการ บริษัทฯ ได้ควบคุมความเข้มข้นคลอรีนอิสระใน<br>น้ำทิ้งของโครงการไม่ให้เกิน 0.1 มิลลิกรัมต่อลิตร โดยผลการตรวจวัด<br>คลอรีนอิสระในน้ำทิ้งมีค่าอยู่ในค่าควบคุมตามที่มาตรการกำหนด | - | รูปที่ 2-16<br>ภาคผนวก ค |

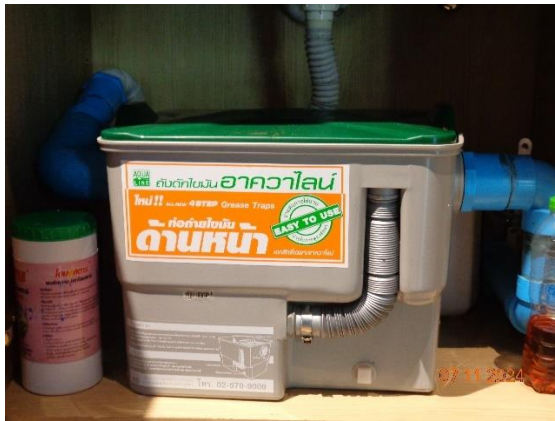
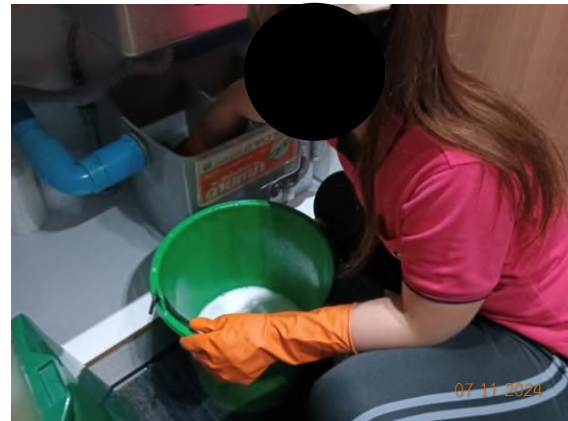
รูปที่ 2-17 ถังดักไขมันภายในโรงอาหาร

| องค์ประกอบ<br>สิ่งแวดล้อม | มาตรการป้องกัน และแก้ไขผลกระทบสิ่งแวดล้อม | รายละเอียดการปฏิบัติตามมาตรการ | ข้อเสนอแนะ/ปัญหา<br>อุปสรรค การแก้ไข | เอกสารอ้างอิง |
|---|---|--|---|---|
| 4. คุณภาพน้ำ<br>ทะเลชายฝั่ง<br>(ต่อ) | 6. น้ำทิ้งจากโรงอาหารในบริเวณโครงการ ต้องรวบรวมนำไปบำบัดก่อนปล่อยทิ้ง<br>และระบบบำบัดน้ำเสียก่อนระบายทิ้ง | ปฏิบัติตามมาตรการ บริษัทฯ ได้จัดให้มีถังดักไขมันในบริเวณโรงอาหาร<br>โดยน้ำทิ้งจากโรงอาหารจะมีเพียงน้ำเสียซึ่งเกิดจากกิจกรรมการล้าง<br>ภาชนะใส่อาหาร ซึ่งมีปริมาณไม่มาก โดยน้ำเสียที่เกิดขึ้นจะรวบรวม<br>ผ่านถังดักไขมันก่อนที่จะรวบรวมไปยังระบบบำบัดน้ำเสีย | - | รูปที่ 2-17<br>เอกสารแนบ 15 |
| | 7. ดูแลบ่อดักไขมันบริเวณโรงอาหาร โดยต้องตักน้ำมันและไขมัน<br>ออก เป็นประจำก่อนส่งไปกำจัด | ปฏิบัติตามมาตรการ บริษัทฯ ได้จัดให้มีเจ้าหน้าที่รับผิดชอบดูแลบ่อ<br>ดักไขมันบริเวณโรงอาหาร โดยตักน้ำมันและไขมันออกเป็นประจำก่อน<br>ส่งไปกำจัด | - | รูปที่ 2-17 |

ถังดักไขมัน

เจ้าหน้าที่ทำความสะอาดถังดักไขมัน

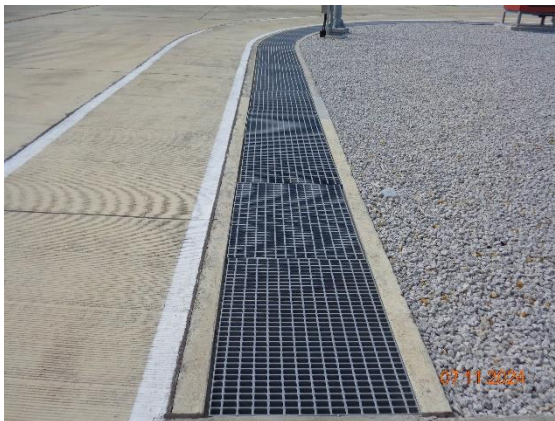
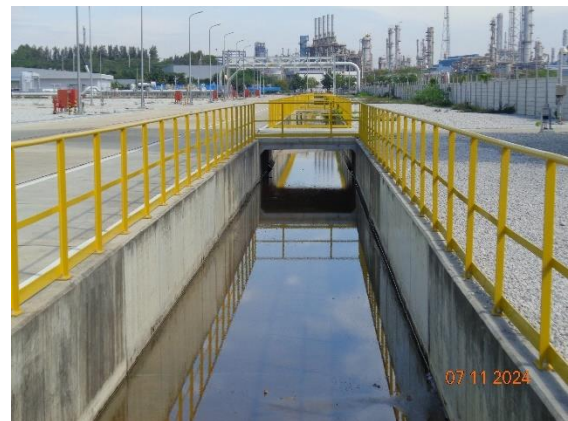
รูปที่ 2-18 ระบบระบายน้ำฝนในพื้นที่โครงการ

| องค์ประกอบ<br>สิ่งแวดล้อม | มาตรการป้องกัน และแก้ไขผลกระทบสิ่งแวดล้อม | รายละเอียดการปฏิบัติตามมาตรการ | ข้อเสนอแนะ/ปัญหา<br>อุปสรรค การแก้ไข | เอกสารอ้างอิง |
|---|--|--|---|--|
| 4. คุณภาพน้ำ<br>ทะเลชายฝั่ง<br>(ต่อ) | 9. ออกแบบระบบระบายน้ำเสียแยกออกจากระบบระบายน้ำฝนของ<br>โครงการ และติดตั้งระบบบำบัดน้ำเสียจากอาคารสำนักงานและ<br>ระบบแยกน้ำและน้ำมันให้เพียงพอกับปริมาณน้ำเสียที่เกิดขึ้น | ปฏิบัติตามมาตรการ บริษัทฯ ได้ออกแบบระบบระบายน้ำเสียและระบบ<br>ระบายน้ำฝนแยกจากกันอย่างชัดเจน โดยระบบบำบัดน้ำเสียภายในพื้นที่<br>โครงการจะรองรับน้ำจากอาคารสำนักงาน สำหรับระบบระบายน้ำฝนจะ<br>รวบรวมน้ำฝนที่ไม่ปนเปื้อนรวมถึงน้ำที่ไหลมาจากหลังคาและน้ำไหลบ่า<br>จากถนนและพื้นที่อื่นๆ ไหลไปรวมที่บ่อหนองน้ำฝนบริเวณทิศเหนือของ<br>โครงการ | - | รูปที่ 2-18<br>เอกสารแนบ 15<br>เอกสารแนบ 16 |

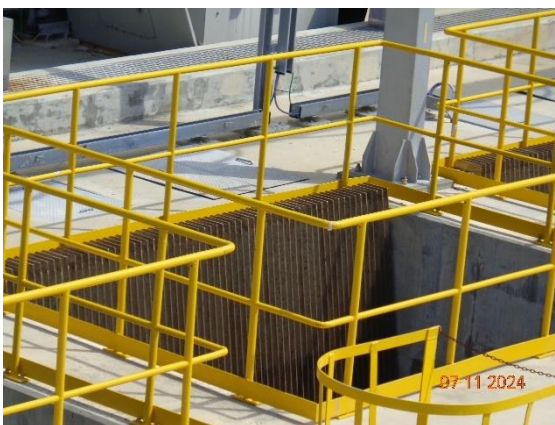
รูปที่ 2-19 ตะแกรงหยาบบริเวณจุดรับน้ำทะเลเข้า

| องค์ประกอบ<br>สิ่งแวดล้อม | มาตรการป้องกัน และแก้ไขผลกระทบสิ่งแวดล้อม | รายละเอียดการปฏิบัติตามมาตรการ | ข้อเสนอแนะ/ปัญหา<br>อุปสรรค การแก้ไข | เอกสารอ้างอิง |
|---|---|--|---|---|
| | 2. เจ้าของโครงการกำกับให้ผู้รับเหมาติดตั้งตะแกรงหยابและตะแกรงละเอียดบริเวณจุดรับน้ำทะเลเข้า เพื่อลดการสูญเสียของลูกปลา | ปฏิบัติตามมาตรการ บริษัทฯ ได้ติดตั้งตะแกรงหยابและตะแกรงละเอียดสำหรับติดตั้งบริเวณจุดรับน้ำทะเลเข้า เพื่อลดการสูญเสียของลูกปลาในระยะดำเนินการ | - | รูปที่ 2-19<br>รูปที่ 2-20 |

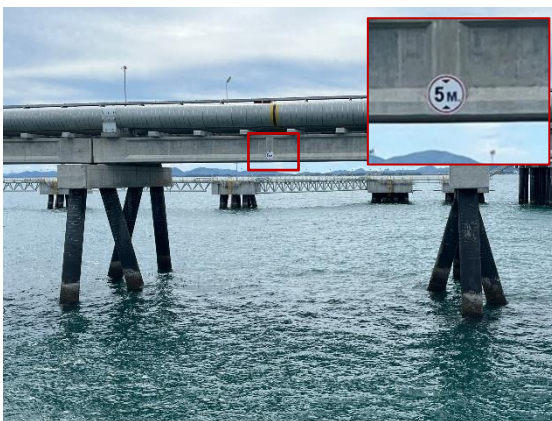
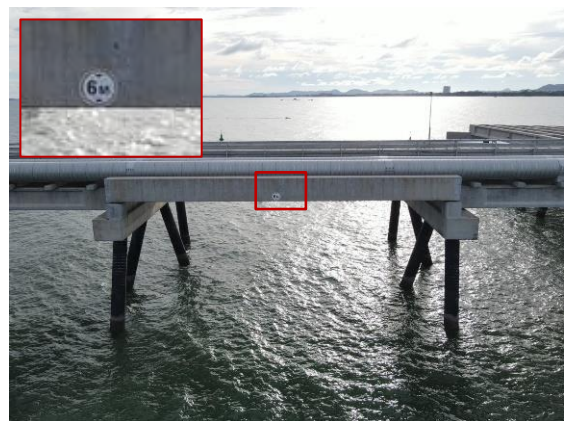
รูปที่ 2-29 ป้ายแสดงความสูงช่องเรือลอดและสัญญาณไฟ

ช่องเรือลอดปกติ

ช่องเรือลอดพิเศษ

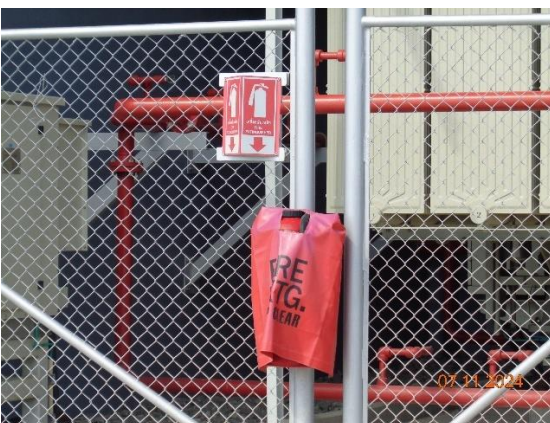
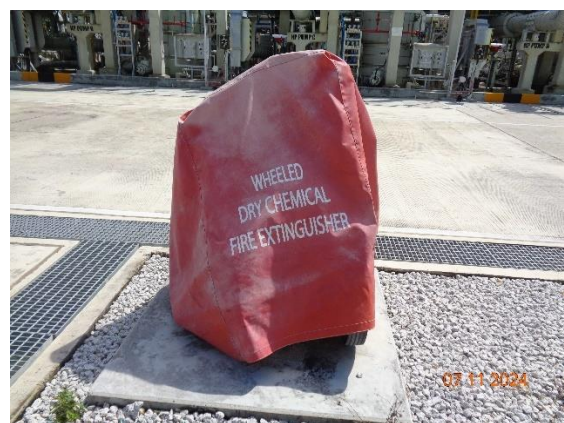
รูปที่ 2-48 อุปกรณ์ในการดับเพลิงแบบเคลื่อนย้ายได้

ถังดับเพลิงที่บรรจุผงเคมีชนิดมือจับ

ถังดับเพลิงที่บรรจุผงเคมีชนิดมีล้อเลื่อน

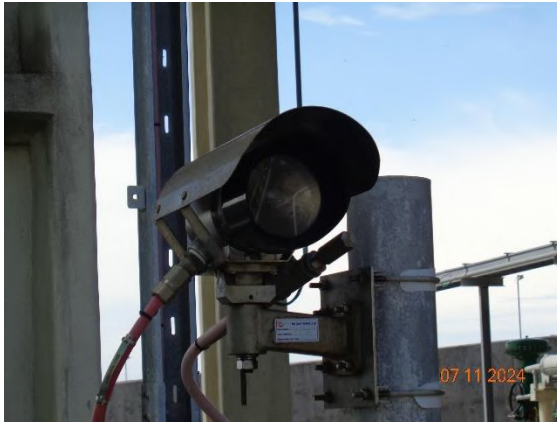
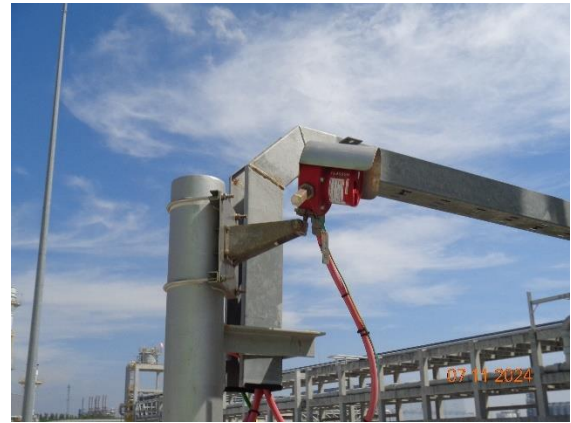
รูปที่ 2-49 อุปกรณ์ตรวจจับและแจ้งเตือนภายในพื้นที่โครงการ

เครื่องตรวจจับก๊าซ (Gas detector)

อุปกรณ์ตรวจจับเปลวไฟ (Flame Detector)
