## บทที่ 2

ผลการปฏิบัติตามมาตรการป้องกัน  
และแก้ไขผลกระทบสิ่งแวดล้อม

#### 2.1 การปฏิบัติตามมาตรการป้องกันและแก้ไขผลกระทบสิ่งแวดล้อม

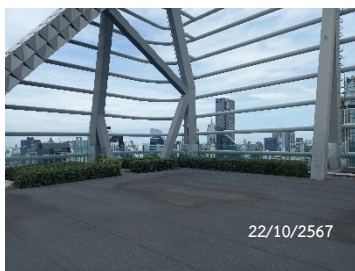
## ภาพที่ 2.2-1 สภาพแวดล้อมรอบโครงการ

| องค์ประกอบทางสิ่งแวดล้อม | มาตรการป้องกันและแก้ไขผลกระทบสิ่งแวดล้อม | ผลการปฏิบัติและรายละเอียดการปฏิบัติตามมาตรการฯ<br>✓ = ปฏิบัติ    X = ไม่ได้ปฏิบัติ    ○ = ปฏิบัติไม่ได้<br>● = ปฏิบัติได้แต่ไม่มีประสิทธิภาพ    ● = ยังไม่ถึงเวลาปฏิบัติ | | เอกสารอ้างอิง | ปัญหา/อุปสรรค/แนวทางแก้ไข |
|---|---|---|---|---|---|
| 1.1 ลักษณะภูมิประเทศ | 1. จัดให้มีรั้วรอบพื้นที่โครงการ เพื่อกันขอบเขตพื้นที่อย่างชัดเจน และป้องกันการพังทลายของดินสู่พื้นที่ข้างเคียง | ✓ | - โครงการจัดให้มีรั้วรอบพื้นที่โครงการ เพื่อกันขอบเขตพื้นที่อย่างชัดเจน และป้องกันการพังทลายของดินสู่พื้นที่ข้างเคียง | ภาพที่ 2.2-1 | - |

รั้วรอบโครงการ

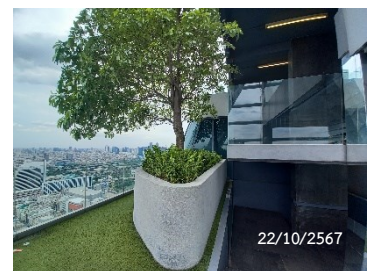
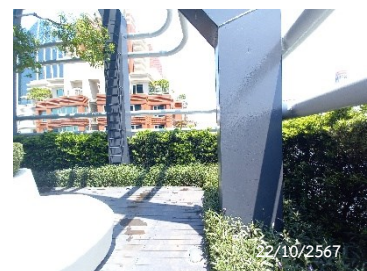
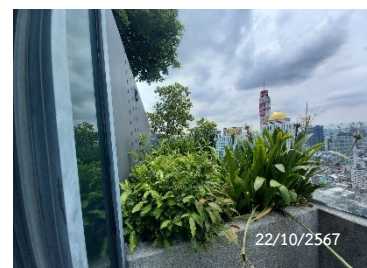
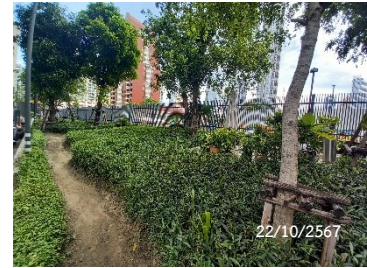
## ภาพที่ 2.2-2 พื้นที่สีเขียว

| องค์ประกอบทางสิ่งแวดล้อม | มาตรการป้องกันและแก้ไขผลกระทบสิ่งแวดล้อม | ผลการปฏิบัติและรายละเอียดการปฏิบัติตามมาตรการฯ<br>✓ = ปฏิบัติ    X = ไม่ได้ปฏิบัติ    ○ = ปฏิบัติไม่ได้<br>● = ปฏิบัติได้แต่ไม่มีประสิทธิภาพ    ● = ยังไม่ถึงเวลาปฏิบัติ | | เอกสารอ้างอิง | ปัญหา/อุปสรรค/แนวทางแก้ไข |
|---|---|---|---|---|---|
| | 2. จัดให้มีการปลูกไม้ยืนต้น ไม้พุ่มไม้คลุมดินภายในโครงการ โดยเฉพาะบริเวณแนวเขตที่ดินเพื่อให้พืชช่วยยึดหน้าดิน | ✓ | - โครงการจัดให้มีพื้นที่สีเขียวภายในโครงการ โดยการปลูกไม้ยืนต้น ไม้พุ่ม และพืชคลุมดิน บริเวณชั้นที่ 1 โดยเฉพาะบริเวณแนวเขตที่ดินเพื่อให้พืชช่วยยึดหน้าดิน รวมถึงจัดให้มีพื้นที่สีเขียวชั้นที่ 32 – 41 ชั้น 42 M และ ชั้นดาดฟ้า รวมพื้นที่สีเขียวทั้งสิ้นไม่น้อยกว่าที่ได้เสนอไว้ในรายงานการประเมินผลกระทบสิ่งแวดล้อม | ภาพที่ 2.2-2 | - |
| | 2. จัดให้มีพื้นที่สีเขียวภายในโครงการให้มากที่สุด รวมทั้งสิ้น 1,590.43 ตารางเมตร | ✓ | - โครงการจัดให้มีพื้นที่สีเขียวภายในโครงการ โดยการปลูกไม้ยืนต้น ไม้พุ่ม และพืชคลุมดิน บริเวณชั้นที่ 1 ชั้นที่ 32 – 41 ชั้น 42 M และ ชั้นดาดฟ้า รวมพื้นที่สีเขียวทั้งสิ้นไม่น้อยกว่าที่ได้เสนอไว้ในรายงานการประเมินผลกระทบสิ่งแวดล้อม | ภาพที่ 2.2-2 | - |

| องค์ประกอบทางสิ่งแวดล้อม | มาตรการป้องกันและแก้ไขผลกระทบสิ่งแวดล้อม | ผลการปฏิบัติและรายละเอียดการปฏิบัติตามมาตรการ<br>✓ = ปฏิบัติ X = ไม่ได้ปฏิบัติ O = ปฏิบัติไม่ได้<br>● = ปฏิบัติได้แต่ไม่มีประสิทธิภาพ ● = ยังไม่ถึงเวลาปฏิบัติ | เอกสารอ้างอิง | ปัญหา/อุปสรรค/แนวทางแก้ไข |
|---|---|---|---|---|
| 2) มลพิษทางอากาศ (ต่อ) | 7. จัดให้มีพื้นที่สีเขียวภายในโครงการ ขนาดพื้นที่รวม 1,590.43 ตารางเมตร เพื่อให้ต้นไม้ดังกล่าวช่วยดูดซับมลพิษจากที่จอดรถของโครงการ โดยพันธุ์ไม้ที่โครงการเลือกปลูกมีอัตราการสังเคราะห์แสง 131 โมล หรือคิดเป็น 5,764 กรัม (คำนวณจากโมล x มวลโมเลกุล CO <sub>2</sub> = 131x44) ซึ่งมากกว่าปริมาณก๊าซคาร์บอนมอนนอกไซด์ที่เกิดจากรถยนต์ 54.03 กรัม/ชั่วโมง ต้นไม้ในโครงการจึงดูดซับได้เพียงพอ | ✓ - โครงการจัดให้มีพื้นที่สีเขียวภายในโครงการ โดยการปลูกไม้ยืนต้น ไม้พุ่ม และพืชคลุมดิน บริเวณชั้นที่ 1 ชั้นที่ 32 – 41 ชั้น 42 M และ ชั้นดาดฟ้า รวมพื้นที่สีเขียวทั้งสิ้นไม่น้อยกว่าที่ได้เสนอไว้ในรายงานการประเมินผลกระทบสิ่งแวดล้อม เพื่อให้ต้นไม้ดังกล่าวช่วยดูดซับมลพิษจากที่จอดรถของโครงการ | ภาพที่ 2.2-2 | - |

พื้นที่สีเขียวชั้นดาดฟ้า

พื้นที่สีเขียวชั้นที่ 42M

พื้นที่สีเขียวชั้น 41

พื้นที่สีเขียวชั้น 39

พื้นที่สีเขียวชั้น 33

ลักษณะพื้นที่สีเขียวชั้นที่ 34 - 38 และ ชั้นที่ 40

พื้นที่สีเขียวชั้นล่าง

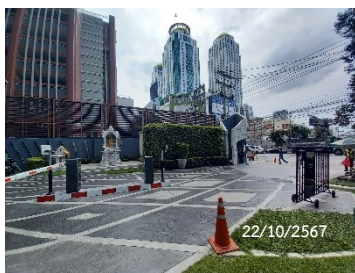
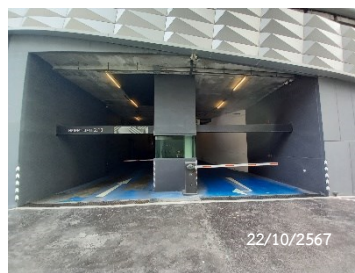
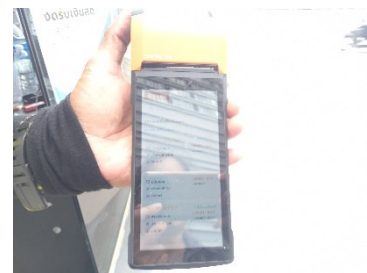
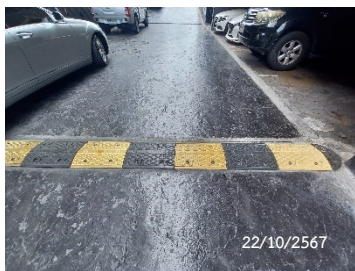
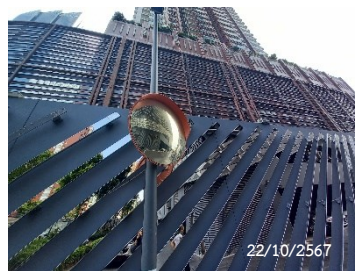
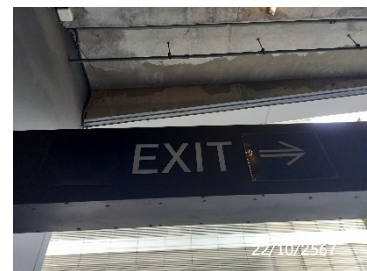
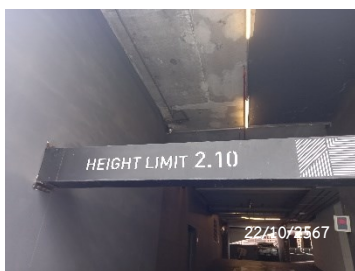
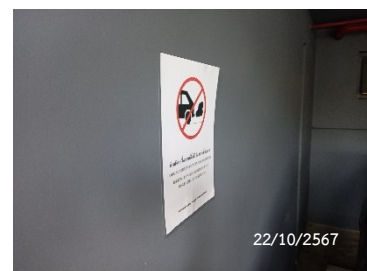
ภาพที่ 2.2-3 ป้ายจราจรและพื้นที่จอดรถ

| องค์ประกอบทางสิ่งแวดล้อม | มาตรการป้องกันและแก้ไขผลกระทบสิ่งแวดล้อม | ผลการปฏิบัติและรายละเอียดการปฏิบัติตามมาตรการฯ<br>✓ = ปฏิบัติ    X = ไม่ได้ปฏิบัติ    ○ = ปฏิบัติไม่ได้<br>● = ปฏิบัติได้แต่ไม่มีประสิทธิภาพ    ● = ยังไม่ถึงเวลาปฏิบัติ | | เอกสารอ้างอิง | ปัญหา/อุปสรรค/แนวทางแก้ไข |
|---|---|---|---|---|---|
| 1.2 คุณภาพอากาศ<br>1) ฝุ่นละออง | 1. ควบคุมความเร็วของรถภายในโครงการ เช่น ป้ายจำกัดความเร็ว คันชะลอความเร็ว เพื่อไม่ให้เกิดการฟุ้งกระจายของฝุ่นบนผิวถนน | ✓ | - โครงการจัดให้มีคันชะลอความเร็ว และจัดให้มีเจ้าหน้าที่รักษาความปลอดภัยของโครงการคอยอำนวยความสะดวกการจราจร ควบคุมความเร็วของรถภายในโครงการ และคอยตรวจสอบดูแล ไม่ให้มีการติดเครื่องยนต์ทิ้งไว้บริเวณพื้นที่จอดรถของโครงการ รวมถึงจัดให้มีการติดตั้งป้ายสัญลักษณ์จราจรต่าง ๆ บริเวณพื้นที่จอดรถของโครงการ เช่น ป้ายจำกัดความเร็ว ป้ายห้ามติดเครื่องยนต์ทิ้งไว้ เป็นต้น | ภาพที่ 2.2-3<br>เอกสารแนบ 3 | - |

| องค์ประกอบทางสิ่งแวดล้อม | มาตรการป้องกันและแก้ไขผลกระทบสิ่งแวดล้อม | ผลการปฏิบัติและรายละเอียดการปฏิบัติตามมาตรการ<br>✓ = ปฏิบัติ X = ไม่ได้ปฏิบัติ O = ปฏิบัติไม่ได้<br>● = ปฏิบัติได้แต่ไม่มีประสิทธิภาพ ● = ยังไม่ถึงเวลาปฏิบัติ | เอกสารอ้างอิง | ปัญหา/อุปสรรค/แนวทางแก้ไข |
|---|---|---|---|---|
| 2) มลพิษทางอากาศ | 1. จัดให้มีการปลูกต้นไม้โลทองในกระเบบบริเวณชั้นที่ 2-9 ซึ่งเป็นชั้นจอดรถเพื่อต้นไม้ดังกล่าวช่วยดูดซับมลพิษจากที่จอดรถของโครงการ รวมทั้งช่วยป้องกันผลกระทบด้านแสงไฟจากการเดินทางภายในโครงการด้วย ทั้งนี้ พื้นที่ปลูกต้นไม้โลทองโครงการไม่ได้นำมาคิดรวมเป็นพื้นที่สีเขียวของโครงการแต่อย่างใด | ✓ - โครงการจัดให้มีการออกแบบให้มีการปลูกต้นไม้โลทองในกระเบบบริเวณชั้นที่ 2-9 ซึ่งเป็นชั้นจอดรถเพื่อต้นไม้ดังกล่าวช่วยดูดซับมลพิษจากที่จอดรถของโครงการ รวมทั้งช่วยป้องกันผลกระทบด้านแสงไฟจากการเดินทางภายในโครงการด้วย ทั้งนี้ พื้นที่ปลูกต้นไม้โลทอง โครงการไม่ได้นำมาคิดรวมเป็นพื้นที่สีเขียวของโครงการแต่อย่างใด แต่เนื่องจากเกิดความผิดพลาดของระบบที่ใช้ในการดูแลต้นไม้บริเวณชั้นจอดรถ เป็นเหตุให้ต้นไม้ที่ปลูกบริเวณชั้นจอดรถทั้งหมดได้รับความเสียหายและตายไป ซึ่งปัจจุบันโครงการอยู่ระหว่างการดำเนินการฟื้นฟูและแก้ไขปัญหาดังกล่าว โดยอยู่ระหว่างการคัดเลือกพันธุ์ไม้ เพื่อนำมาปลูกทดแทนต้นไม้เดิมที่ตายไป | ภาพที่ 2.2-3 | - |
| | 2. ออกแบบให้ชั้นจอดรถ สามารถระบายอากาศได้อย่างสะดวกตลอดเวลา ไม่ให้เกิดการสะสมของมลพิษ | ✓ - โครงการจัดให้มีการออกแบบให้มีช่องระบายอากาศบริเวณชั้นจอดรถของโครงการ ให้สามารถระบายอากาศได้อย่างสะดวกตลอดเวลา เพื่อไม่ให้เกิดการสะสมของมลพิษ | ภาพที่ 2.2-3 | - |

| องค์ประกอบทางสิ่งแวดล้อม | มาตรการป้องกันและแก้ไขผลกระทบสิ่งแวดล้อม | ผลการปฏิบัติและรายละเอียดการปฏิบัติตามมาตรการฯ<br>✓ = ปฏิบัติ X = ไม่ได้ปฏิบัติ ○ = ปฏิบัติไม่ได้<br>● = ปฏิบัติได้แต่ไม่มีประสิทธิภาพ ●● = ยังไม่ถึงเวลาปฏิบัติ | เอกสารอ้างอิง | ปัญหา/อุปสรรค/แนวทางแก้ไข |
|---|---|---|---|---|
| | 4. ควบคุมความเร็วของรถภายในโครงการ เช่น ป้ายจำกัดความเร็ว คันชะลอความเร็ว เพื่อไม่ให้เกิดการฟุ้งกระจายของฝุ่นบนผิวถนน | ✓ - โครงการจัดให้มีคันชะลอความเร็ว และจัดให้มีเจ้าหน้าที่รักษาความปลอดภัยของโครงการคอยอำนวยความสะดวกการจราจร ควบคุมความเร็วของรถภายในโครงการ และคอยตรวจสอบดูแล ไม่ให้มีการติดเครื่องยนต์ทิ้งไว้บริเวณพื้นที่จอดรถของโครงการ รวมถึงจัดให้มีการติดตั้งป้ายสัญลักษณ์จราจรต่าง ๆ บริเวณพื้นที่จอดรถของโครงการ เช่น ป้ายจำกัดความเร็ว และป้ายห้ามติดเครื่องยนต์ทิ้งไว้ เป็นต้น | ภาพที่ 2.2-3<br>เอกสารแนบ 3 | - |
| | 5. จัดทำป้ายและสัญลักษณ์จราจรบนพื้นทางให้ชัดเจนและไม่ก่อให้เกิดความสับสนของผู้ขับขี่ ทำให้การเคลื่อนตัวของรถในโครงการ และบริเวณทางเข้า-ออกโครงการสามารถทำได้ อย่างดีและปลอดภัย | ✓ - โครงการจัดให้มีการจัดทำป้ายและสัญลักษณ์จราจรบนพื้นทางให้ชัดเจนและไม่ก่อให้เกิดความสับสนของผู้ขับขี่ ทำให้การเคลื่อนตัวของรถในโครงการ และบริเวณทางเข้า-ออกโครงการสามารถทำได้ อย่างดีและปลอดภัย | ภาพที่ 2.2-3 | - |

| องค์ประกอบทางสิ่งแวดล้อม | มาตรการป้องกันและแก้ไขผลกระทบสิ่งแวดล้อม | ผลการปฏิบัติและรายละเอียดการปฏิบัติตามมาตรการ<br>✓ = ปฏิบัติ X = ไม่ได้ปฏิบัติ O = ปฏิบัติไม่ได้<br>● = ปฏิบัติได้แต่ไม่มีประสิทธิภาพ ● = ยังไม่ถึงเวลาปฏิบัติ | เอกสารอ้างอิง | ปัญหา/อุปสรรค/แนวทางแก้ไข |
|---|---|---|---|---|
| 3) เสียง | 1. จัดให้มีคันชะลอความเร็วของรถบนถนนภายในโครงการ เพื่อชะลอความเร็วของรถ และลดเสียงจากการแล่นของรถยนต์ | ✓ - โครงการจัดให้มีคันชะลอความเร็วของรถบนถนนภายในโครงการ เพื่อชะลอความเร็วของรถ และลดเสียงจากการแล่นของรถยนต์ | ภาพที่ 2.2-3 | - |
| | 4. จัดให้มีพนักงานดูแลการเดินรถในอาคารโครงการให้มีการเดินรถได้อย่างสะดวก ไม่เกิดการเดินรถในเส้นทางที่ไม่จำเป็น | ✓ - โครงการจัดให้มีเจ้าหน้าที่รักษาความปลอดภัยคอยอำนวยความสะดวกการจราจร และดูแลการเดินรถในอาคารโครงการให้มีการเดินรถได้อย่างสะดวก ไม่เกิดการเดินรถในเส้นทางที่ไม่จำเป็น | ภาพที่ 2.2-3 | - |

ทางเข้า-ออก โครงการ และ ป้อม รปภ

ไม้กั้นจราจร

แบบบันทึกข้อมูลรถเข้า-ออก โครงการ

พื้นที่จอดรถผู้มาติดต่อ

พื้นที่จอดรถยนต์

สัญลักษณ์จราจรบนพื้นทาง

สัญญาณลดความเร็ว

กระຈกนูน

ป้ายบอกทาง

ป้ายจำกัดความสูง

ป้ายจำกัดความเร็ว

ป้ายกีดกันดับเครื่องยนต์

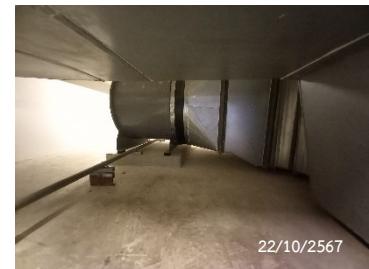
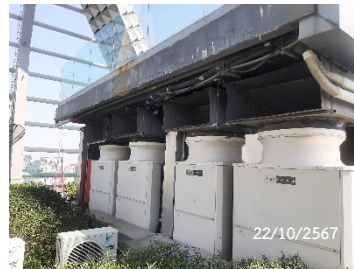
#### ภาพที่ 2.2-4 ระบบระบายอากาศ

การระบายอากาศธรรมชาติ

เครื่องปรับอากาศ

Pressurized fan

ระบบ HVAC

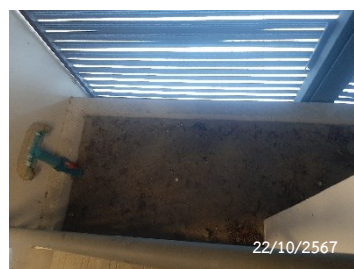
#### ภาพที่ 2.2-5 ระบบบำบัดน้ำเสีย

| องค์ประกอบทางสิ่งแวดล้อม | มาตรการป้องกันและแก้ไขผลกระทบสิ่งแวดล้อม | ผลการปฏิบัติและรายละเอียดการปฏิบัติตามมาตรการ<br>✓ = ปฏิบัติ X = ไม่ได้ปฏิบัติ O = ปฏิบัติไม่ได้<br>● = ปฏิบัติได้แต่ไม่มีประสิทธิภาพ ● = ยังไม่ถึงเวลาปฏิบัติ | เอกสารอ้างอิง | ปัญหา/อุปสรรค/แนวทางแก้ไข |
|---|---|---|---|---|
| 4) คุณภาพน้ำ | 1. จัดให้มีระบบบำบัดน้ำเสียแบบ Conventional Aeration Activated Sludge จำนวน 1 ชุด ออกแบบให้สามารถรองรับปริมาณน้ำเสียได้ 264 ลูกบาศก์เมตร/วัน โดยระบบบำบัดน้ำเสียจะมีประสิทธิภาพร้อยละ 93 คิดค่าความสกปรกเฉลี่ย (BOD) ของน้ำเสียที่เข้าระบบบำบัดน้ำเสียไม่น้อยกว่า 250 มิลลิกรัม/ลิตร และมีค่า BOD ที่ออกจากระบบไม่เกิน 20 มิลลิกรัม/ลิตร | ✓ - โครงการจัดให้มีระบบบำบัดน้ำเสียแบบ Conventional Aeration Activated Sludge จำนวน 1 ชุด ออกแบบให้สามารถรองรับปริมาณน้ำเสียได้ 264 ลูกบาศก์เมตร/วัน รวมทั้งจัดให้มีการตรวจวิเคราะห์คุณภาพน้ำทั้งเป็นประจำทุกเดือน เพื่อตรวจสอบการทำงานของระบบบำบัดน้ำเสีย และควบคุมคุณภาพน้ำทิ้งของโครงการให้เป็นไปตามมาตรฐานกำหนด | ภาพที่ 2.2-5<br>เอกสารแนบ 4 | - |

| องค์ประกอบทางสิ่งแวดล้อม | มาตรการป้องกันและแก้ไขผลกระทบสิ่งแวดล้อม | ผลการปฏิบัติและรายละเอียดการปฏิบัติตามมาตรการฯ<br>✓ = ปฏิบัติ X = ไม่ได้ปฏิบัติ ○ = ปฏิบัติไม่ได้<br>● = ปฏิบัติได้แต่ไม่มีประสิทธิภาพ ●● = ยังไม่ถึงเวลาปฏิบัติ | เอกสารอ้างอิง | ปัญหา/อุปสรรค/แนวทางแก้ไข |
|---|---|---|---|---|
| 4) คุณภาพน้ำ (ต่อ) | 8. จัดให้มีระบบมิเตอร์ไฟฟ้าสำหรับระบบบำบัดน้ำเสีย โดยเฉพาะแยกจากระบบไฟฟ้าอื่น ๆ เพื่อให้สามารถติดตามตรวจสอบการใช้งานระบบบำบัดน้ำเสีย และให้เกิดความมั่นใจว่าโครงการจะเดินระบบบำบัดน้ำเสียตลอดเวลาที่เกิดดำเนินโครงการ | ✓ - โครงการจัดให้มีระบบมิเตอร์ไฟฟ้าสำหรับระบบบำบัดน้ำเสีย โดยเฉพาะแยกจากระบบไฟฟ้าอื่น ๆ ภายในตัวควบคุมระบบบำบัดน้ำเสีย เพื่อให้สามารถติดตามตรวจสอบการใช้งานระบบบำบัดน้ำเสีย และให้เกิดความมั่นใจว่าโครงการจะเดินระบบบำบัดน้ำเสียตลอดเวลาที่เกิดดำเนินโครงการ | ภาพที่ 2.2-5 | - |

บริเวณระบบบำบัดน้ำเสีย

ท่อเติมอากาศระบบบำบัดน้ำเสีย

ระบบน้ำที่ผ่านการบำบัดแล้วมาใช้รดน้ำต้นไม้

บ่อดินกำจัดก๊าซมีเทน

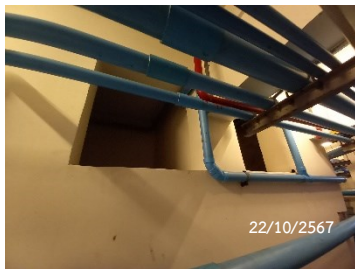
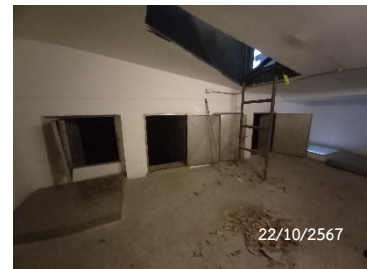
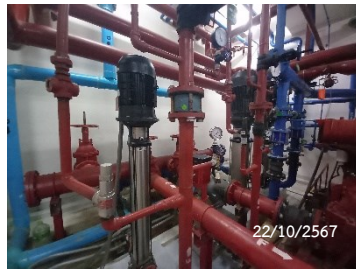
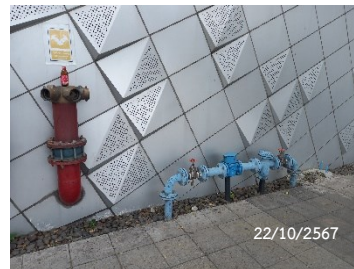
### ภาพที่ 2.2-6 ระบบน้ำใช้

| องค์ประกอบทางสิ่งแวดล้อม | มาตรการป้องกันและแก้ไขผลกระทบสิ่งแวดล้อม | ผลการปฏิบัติและรายละเอียดการปฏิบัติตามมาตรการฯ<br>✓ = ปฏิบัติ X = ไม่ได้ปฏิบัติ ○ = ปฏิบัติไม่ได้<br>● = ปฏิบัติได้แต่ไม่มีประสิทธิภาพ ● = ยังไม่ถึงเวลาปฏิบัติ | เอกสารอ้างอิง | ปัญหา/อุปสรรค/แนวทางแก้ไข |
|---|---|---|---|---|
| 3.1 การใช้น้ำ | 1. จัดให้มีน้ำสำรองเก็บไว้ในถังเก็บน้ำใต้ดิน และถังเก็บน้ำบนอาคาร (ชั้นงานระบบใต้สระ) ของโครงการ โดยสำรองน้ำใช้ได้นาน 2.25 วัน (ไม่น้อยกว่า 1 วัน) | ✓ - โครงการจัดให้มีน้ำสำรองเก็บไว้ในถังเก็บน้ำใต้ดิน และถังเก็บน้ำบนอาคาร (ชั้นงานระบบใต้สระ) ของโครงการ โดยสำรองน้ำใช้ได้นาน 2.25 วัน (ไม่น้อยกว่า 1 วัน) | ภาพที่ 2.2-6 | - |
| | 3. จัดให้มีเจ้าหน้าที่คอยดูแลรักษาระบบเส้นท่อประปาให้อยู่ในสภาพดี | ✓ - โครงการจัดให้มีช่างประจำโครงการคอยตรวจสอบดูแลรักษาและควบคุมระบบเส้นท่อประปาและเครื่องสูบน้ำ ให้ทำงานได้อย่างต่อเนื่องและมีประสิทธิภาพเป็นประจำทุกวัน รวมถึงจัดให้มีการบำรุงรักษาเชิงป้องกัน (PM) ทุก 3 เดือน | ภาพที่ 2.2-6<br>เอกสารแนบ 3 | - |

| องค์ประกอบทางสิ่งแวดล้อม | มาตรการป้องกันและแก้ไขผลกระทบสิ่งแวดล้อม | ผลการปฏิบัติและรายละเอียดการปฏิบัติตามมาตรการ<br>✓ = ปฏิบัติ X = ไม่ได้ปฏิบัติ O = ปฏิบัติไม่ได้<br>● = ปฏิบัติได้แต่ไม่มีประสิทธิภาพ ● = ยังไม่ถึงเวลาปฏิบัติ | | เอกสารอ้างอิง | ปัญหา/อุปสรรค/แนวทางแก้ไข |
|---|---|---|---|---|---|
| | 11. ออกแบบให้มีฝาลัง จำนวน 2 ฝาลัง เพื่อความสะดวกใน<br>การดูแลบำรุงรักษา | ✓ | - โครงการออกแบบให้ถังเก็บน้ำของโครงการมีฝาลัง จำนวน 2<br>ฝาลัง เพื่อความสะดวกในการดูแลบำรุงรักษา | ภาพที่ 2.2-6 | - |

ถังเก็บน้ำชั้นตาดฟ้า

Booster Pump

ถังเก็บน้ำชั้นใต้ดิน

Transfer pump

มิเตอร์น้ำประปา

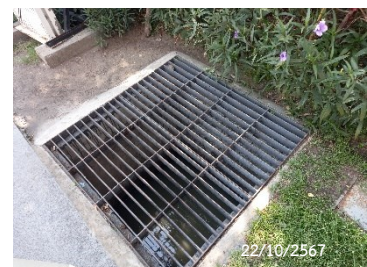
### ภาพที่ 2.2-8 ระบบระบายน้ำ

บ่อหน่วงน้ำ

บ่อพักน้ำสุดท้าย

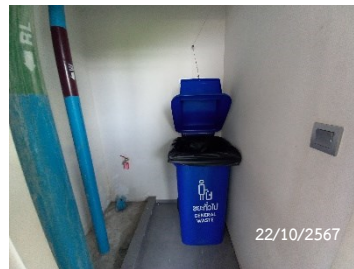
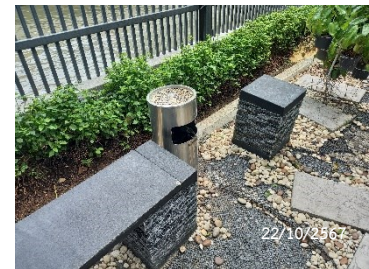
ป้ายรณรงค์คัดแยกมูลฝอย

ห้องพักมูลฝอยประจำชั้น

ถังมูลฝอยบริเวณพื้นที่ส่วนกลาง

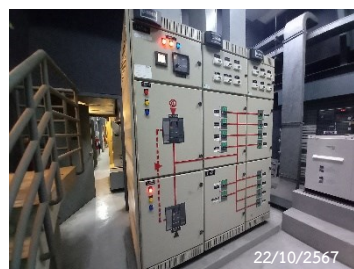
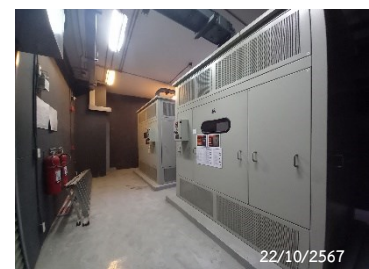
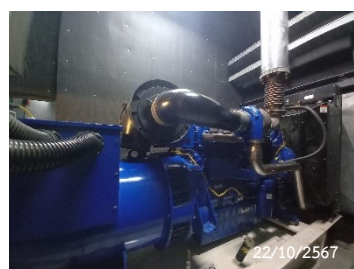
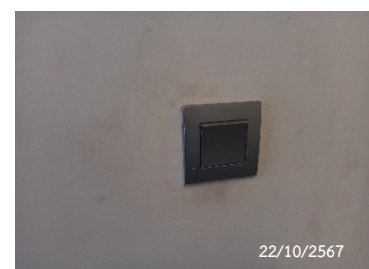
## ภาพ 2.2-10 ระบบไฟฟ้า

ป้ายเตือนหน้าห้องเครื่องไฟฟ้า

MDB Room

Ring Main Unit

Generator Room

สวิตช์ไฟฟ้า

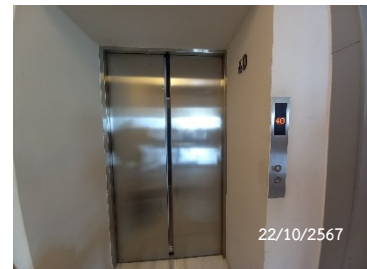
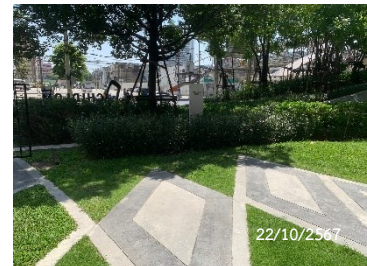
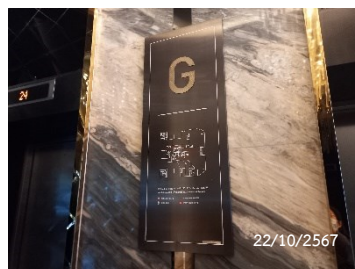
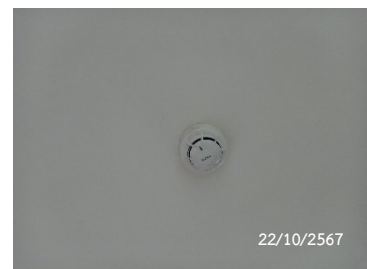
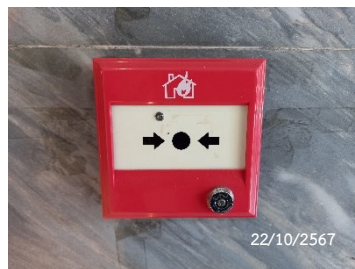
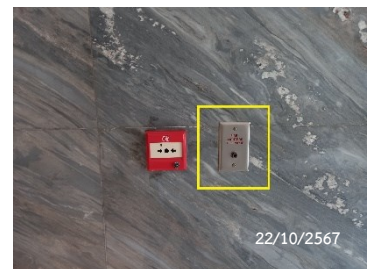
ภาพที่ 2.2-11 ระบบป้องกันและเตือนอัคคีภัย

ประตูหนีไฟ

บันไดหนีไฟ

Fireman Lift

ป้ายจุดรวมพล

พื้นที่จุดรวมพล

ป้ายบอกทางหนีไฟ

แผนผังแสดงเส้นทางหนีไฟ

Smoke Detector

Sprinkle Fire

Eaton Call Point

Fire Fighter Telephone

ถังดับเพลิง

Fire Hose Cabinet

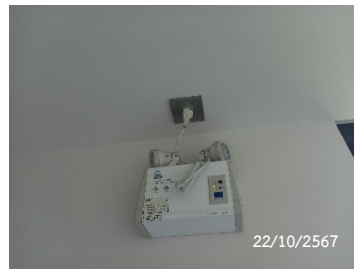
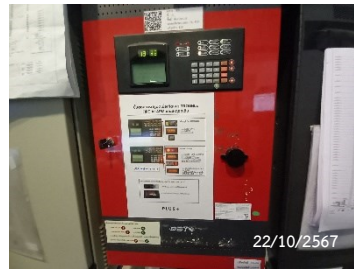
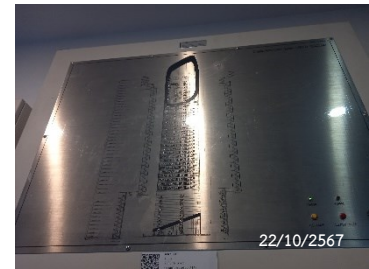
### ภาพที่ 2.2-11 ระบบป้องกันและเตือนอัคคีภัย (ต่อ)

Emergency Door Release

ไฟฟ้าสำรองฉุกเฉิน

หัวรับน้ำดับเพลิง

Fire Pump System

Fire Alarm Control Panel

Graphic Annunciator Fire Alarm System

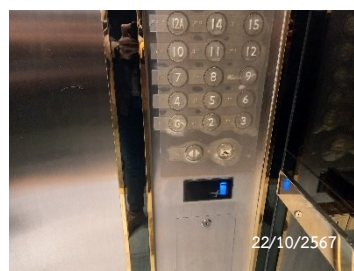
### ภาพที่ 2.2-12 ระบบรักษาความปลอดภัย

ระบบสแกนหน้า เข้า-ออก อาคาร

ไฟฟ้าส่องสว่างรอบโครงการ

ลิฟต์ระบบคีย์การ์ดและระบบสแกนหน้า

เบอร์ติดต่อฉุกเฉิน

CCTV

ห้องควบคุม CCTV

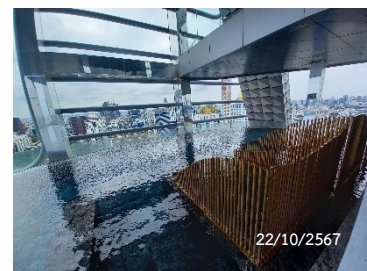
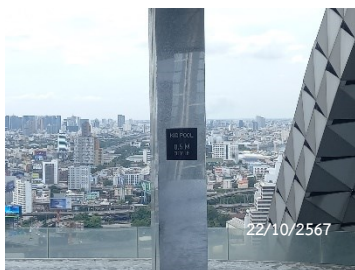
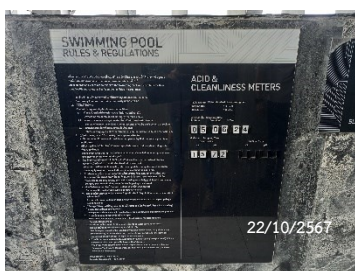
### ภาพที่ 2.2-13 พื้นที่สระว่ายน้ำ

| องค์ประกอบทางสิ่งแวดล้อม | มาตรการป้องกันและแก้ไขผลกระทบสิ่งแวดล้อม | ผลการปฏิบัติและรายละเอียดการปฏิบัติตามมาตรการฯ<br>✓ = ปฏิบัติ X = ไม่ได้ปฏิบัติ ○ = ปฏิบัติไม่ได้<br>● = ปฏิบัติได้แต่ไม่มีประสิทธิภาพ ● = ยังไม่ถึงเวลาปฏิบัติ | เอกสารอ้างอิง | ปัญหา/อุปสรรค/แนวทางแก้ไข |
|---|---|---|---|---|
| | 4. จัดให้มีป้ายแสดงกฎข้อปฏิบัติสำหรับผู้ใช้น้ำสระน้ำโดยมีข้อความอย่างน้อย ดังนี้<br>- ต้องสวมชุดว่ายน้ำที่สะอาดในการลงใช้สระว่ายน้ำ<br>- จำนวนสูงสุดผู้ใช้น้ำสระน้ำ<br>- ต้องชำระล้างร่างกายก่อนลงในสระว่ายน้ำทุกครั้งและห้ามทำสระว่ายน้ำสกปรก<br>- ผู้เป็นโรคตาแดง ผิวน้ำหวัด หูเป็นน้ำหนอง หรือโรคติดต่ออื่น ๆ ห้ามใช้สระว่ายน้ำ<br>- ห้ามปัสสาวะ บ้วนน้ำลาย หรือสิ่งสกปรกลงในน้ำ | ✓ - โครงการจัดให้มีการติดตั้งป้ายแสดงกฎข้อปฏิบัติสำหรับผู้มาใช้บริการสระว่ายน้ำ ติดตั้งภายในบริเวณที่สามารถมองเห็นได้อย่างชัดเจน | ภาพที่ 2.2-13 | - |
| | 5. จัดให้มีผู้มีความรู้สามารถดูแลปรับปรุงคุณภาพน้ำในสระว่ายน้ำให้อยู่ในเกณฑ์มาตรฐาน | ✓ - โครงการจัดให้มีช่างประจำโครงการคอยดูแลปรับปรุงคุณภาพน้ำในสระว่ายน้ำให้อยู่ในเกณฑ์มาตรฐาน รวมทั้งจัดให้มีการวิเคราะห์ค่า pH และ Residual Chlorine เป็นประจำทุกวัน | ภาพที่ 2.2-13 | - |

| องค์ประกอบทางสิ่งแวดล้อม | มาตรการป้องกันและแก้ไขผลกระทบสิ่งแวดล้อม | ผลการปฏิบัติและรายละเอียดการปฏิบัติตามมาตรการฯ<br>✓ = ปฏิบัติ X = ไม่ได้ปฏิบัติ ○ = ปฏิบัติไม่ได้<br>● = ปฏิบัติได้แต่ไม่มีประสิทธิภาพ ● = ยังไม่ถึงเวลาปฏิบัติ | เอกสารอ้างอิง | ปัญหา/อุปสรรค/แนวทางแก้ไข |
|---|---|---|---|---|
| 2) อุบัติเหตุจากการจมน้ำ | 1. จัดให้มีป้ายบอกระดับความลึกหรือตัวเลขบอกระดับความลึกที่สามารถมองเห็นได้ชัดเจน โดยมีตัวเลขแสดงความลึกเป็นระยะ ๆ อย่างน้อย 3 ระยะ | ✓ - โครงการจัดให้มีป้ายบอกระดับความลึกที่สามารถมองเห็นได้ชัดเจน โดยมีตัวเลขแสดงความลึก 0.5 เมตร และ 1.5 เมตร | ภาพที่ 2.2-13 | - |
| | 4. จัดให้มีอุปกรณ์ประจำสระว่ายน้ำ ซึ่งอยู่ในตำแหน่งที่เห็นชัดเจนและนำมาใช้ได้ทันที โดยอุปกรณ์ที่จัดให้มี ได้แก่<br>- ไม่ช่วยชีวิต ยาวไม่น้อยกว่า 3.5 เมตร น้ำหนักเบา อย่างน้อย 1 อัน<br>- ห่วงชูชีพ ขนาดเส้นผ่านศูนย์กลางภายใน ไม่น้อยกว่า 15 นิ้ว ผูกไว้กับเชือกยาวไม่น้อยกว่า 15 เมตร (ไม่น้อยกว่า 15 เมตร ซึ่งเป็นความยาวของสระ)<br>- โปมช่วยชีวิตอย่างน้อย 2 อัน | ✓ - โครงการจัดให้มีอุปกรณ์ช่วยชีวิตประจำสระว่ายน้ำ ได้แก่ ไม่ช่วยชีวิต และ ห่วงชูชีพ โดยจัดให้มีการติดตั้งอยู่ในตำแหน่งที่เห็นชัดเจนและนำมาใช้ได้ทันที รวมถึงจัดให้มีช่างประจำโครงการคอยตรวจสอบดูแลให้มีสภาพดี พร้อมสำหรับการใช้งานอยู่เสมอ | ภาพที่ 2.2-13<br>เอกสารแนบ 3 | - |

บริเวณสระว่ายน้ำ

พื้นที่ล้างตัว

ป้ายบอกความลึก

รางระบายน้ำ

อุปกรณ์ช่วยชีวิต

ป้ายระเบียบการใช้บริการสระว่ายน้ำ

ระบบกรองน้ำสระว่ายน้ำ

ห้องเก็บสารเคมี
