บทที่ 2 ผลการดำเนินการตามมาตรการป้องกันและแก้ไขผลกระทบสิ่งแวดล้อม

ตารางที่ 2.1-1 ผลการดำเนินการตามมาตรการป้องกันและแก้ไขผลกระทบสิ่งแวดล้อมทั่วไป

ตารางที่ 2.2-1 ผลการดำเนินการตามมาตรการป้องกันและแก้ไขผลกระทบสิ่งแวดล้อม

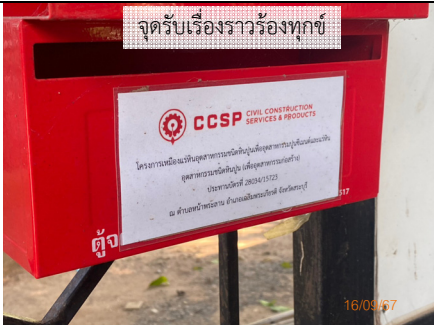
1. ให้มีจุดรับเรื่องราวร้องทุกข์ความเดือดร้อนของ ประชาชนที่เกิดจากกิจกรรมการทำเหมืองแร่และ กิจกรรมที่เกี่ยวข้อง และกรณีผู้ร้องเรียนผู้ถือประทาน บัตรจะต้องดำเนินการแก้ไขและให้ความช่วยเหลือด้วย ความเป็นธรรม	<ul style="list-style-type: none"> - จัดให้มีกล่องรับเรื่องราวร้องทุกข์บริเวณที่ ทำการผู้ใหญ่บ้าน หมู่ที่ 5 บ้านเขายอดเอียง หมู่ที่ 10 บ้านหนองโอง และสำนักงาน โครงการ - ที่ผ่านมาโครงการยังไม่ได้รับเรื่องร้องเรียน จากประชาชนที่อยู่โดยรอบพื้นที่โครงการแต่ อย่างไรใด หากมีการร้องเรียนทางโครงการ ยินดีปฏิบัติตามเงื่อนไข 	- ไม่มี

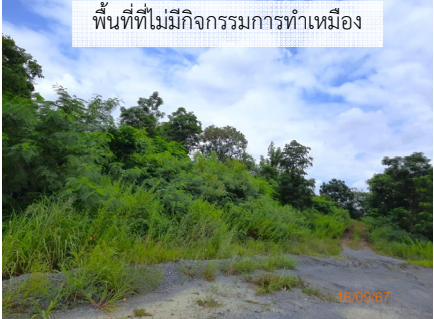
1.2 ให้รักษาสภาพภูมิประเทศเดิมบริเวณพื้นที่ที่ไม่มีกิจกรรมการทำเหมืองและกิจกรรมที่เกี่ยวข้อง ให้รักษาสภาพภูมิประเทศเดิมไว้ และกำหนดให้ปลูกต้นไม้เสริมเพื่อเป็น Buffer Zone ในพื้นที่ดังกล่าว โดยเลือกพันธุ์ไม้ยืนต้นท้องถิ่นและพันธุ์ไม้ที่เป็นอาหารสัตว์	- บริเวณพื้นที่ที่ไม่มีกิจกรรมการทำเหมืองและ กิจกรรมที่เกี่ยวข้องทางโครงการได้รักษาสภาพภูมิประเทศเดิมไว้ พร้อมทั้งมีการปลูกต้นไม้สนประดิพัทธ์ และต้นโอ๊กอินเดียเสริม เพื่อเป็นแนวป้องกันผลกระทบจากฝุ่นละออง	- ไม่มี	<div>พื้นที่ที่ไม่มีกิจกรรมการทำเหมือง</div>

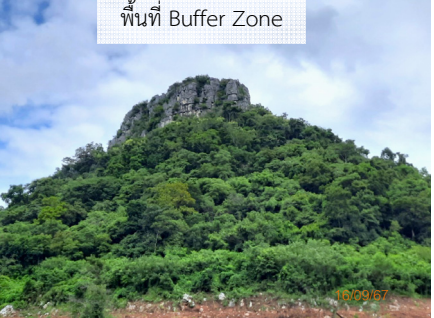
<div>พื้นที่ Buffer Zone</div>

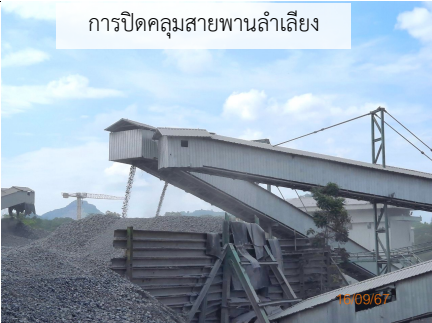
มาตรการป้องกันและแก้ไขผลกระทบสิ่งแวดล้อม และมาตรการติดตามตรวจสอบผลกระทบสิ่งแวดล้อม	ผลการปฏิบัติตามมาตรการ	ปัญหา อุปสรรค ที่ไม่สามารถปฏิบัติ ตามมาตรการ และแนวทางแก้ไข	ภาพประกอบมาตรการ
			<p data-bbox="1697 363 1966 395">การปิดคลุมสายพานลำเลียง</p>

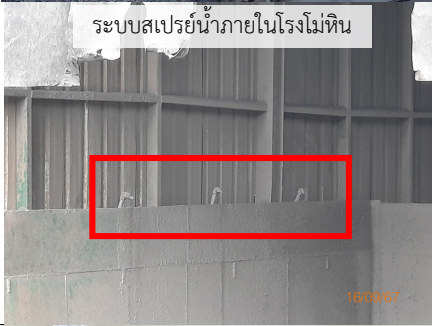
<p data-bbox="1697 687 1966 719">ระบบสเปรย์น้ำภายในโรงโม่หิน</p>

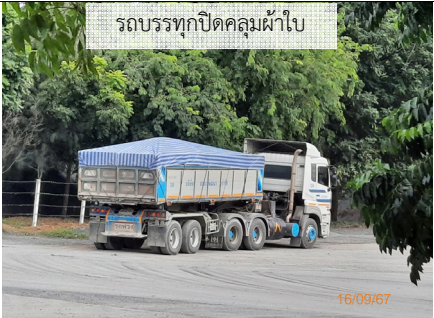
มาตรการป้องกันและแก้ไขผลกระทบสิ่งแวดล้อม และมาตรการติดตามตรวจสอบผลกระทบสิ่งแวดล้อม	ผลการปฏิบัติตามมาตรการ	ปัญหา อุปสรรค ที่ไม่สามารถปฏิบัติ ตามมาตรการ และแนวทางแก้ไข	ภาพประกอบมาตรการ
<p>2.4 ให้ความร่วมมือตามแผนปฏิบัติการเพื่อลดและขจัดมลพิษในเขตควบคุมมลพิษตำบลหน้าพระลาน อำเภอเฉลิมพระเกียรติ จังหวัดสระบุรี โดยเคร่งครัดหากมีการร้องขอจากหน่วยงานราชการที่เกี่ยวข้องดังนี้</p> <p>2.4.1 ควบคุม/กำชับให้พนักงานโครงการถือปฏิบัติตามคำแนะนำของหน่วยงานของรัฐ เช่น การคลุมผ้าใบขณะขนส่งแร่ การล้างล้อพาหนะที่ใช้บรรทุกแร่</p> <p>2.4.2 ส่งเสริมการมีส่วนร่วมของโครงการให้ร่วมพัฒนาสภาพสิ่งแวดล้อมทั้งภายในและภายนอกโครงการ เช่น การปลูกต้นไม้ เป็นต้น</p>	<p>- ทางโครงการให้ความร่วมมือตามแผนปฏิบัติการ เพื่อลดและขจัดมลพิษในเขตควบคุมมลพิษตำบลหน้าพระลาน อำเภอเฉลิมพระเกียรติ จังหวัดสระบุรี อย่างเคร่งครัด</p> <p>- กำชับให้พนักงานโครงการปฏิบัติตามคำแนะนำของหน่วยงานรัฐ เช่น การปิดคลุมผ้าใบขณะขนส่งแร่ การล้างล้อบรรทุกก่อนออกนอกพื้นที่โครงการ</p> <p>- มีส่วนร่วมในการพัฒนาสภาพสิ่งแวดล้อมทั้งภายในและภายนอกโครงการ</p>	- ไม่มี

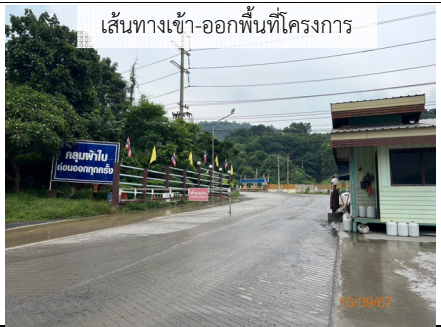
2.11 ขุดลอกฝุ่นและปรับผิวเส้นทางลำเลียงให้เรียบและ ใช้รถน้ำวิ่งรดพรมน้ำดับฝุ่นตลอดเวลาที่มีการขนหินใน เขตพื้นที่โครงการ และเส้นทางลำเลียงที่เป็นถนนดินลูกรัง หรือหินคลุกไปจนถึงทางหลวงหมายเลข 21	- มีการปรับปรุงผิวเส้นทางลำเลียงบริเวณเขต พื้นที่โครงการจนถึงทางหลวงหมายเลข 21 ให้มีสภาพดีและเรียบอยู่เสมอ พร้อมทั้งมีการ ฉีดพรมน้ำอย่างสม่ำเสมอ วันละ 3-4 ครั้ง หรือตามสภาพอากาศ	- ไม่มี

<p>เส้นทางเข้า-ออกพื้นที่โครงการ</p>

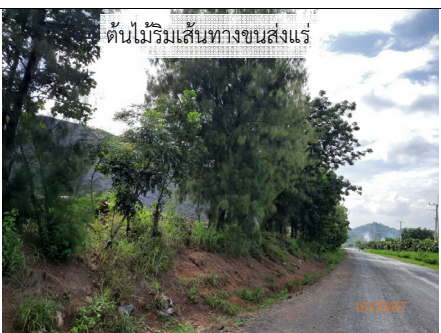
2.13 ปลุกต้นไม้โตเร็วตามแนวเส้นทางขนส่ง หรือหน้า เหมืองที่ไม่มีการเปลี่ยนแปลงเพื่อเป็นแนวกันการฟุ้ง กระจายของฝุ่นออกไปเป็นบริเวณกว้างและเป็นการช่วย ในด้านทัศนียภาพอีกด้วย โดยเลือกพันธุ์ไม้ยืนต้นท้องถิ่น และพันธุ์ไม้ที่เป็นอาหารสัตว์	- มีการปลุกต้นไม้โตเร็วโดยเลือกเป็นพันธุ์ไม้ ยืนต้นท้องถิ่นและพันธุ์ไม้อาหารสัตว์ บริเวณ แนวเส้นทางขนส่งและบริเวณหน้าเหมืองที่ ไม่มีการเปลี่ยนแปลงการใช้ประโยชน์ เพื่อ ช่วยป้องกันการฟุ้งกระจายของฝุ่นละอองและ ช่วยบดบังทัศนียภาพ	- ไม่มี

<p>ต้นไม้ริมเส้นทางขนส่ง</p>

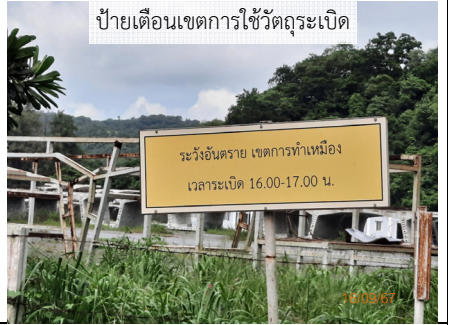
3.4 ติดป้ายเตือนเขตการใช้วัดถูระเบิด พร้อมทั้งระบุเวลา ในการระเบิดไว้บริเวณริมเส้นทางด้านทิศตะวันตกเฉียงใต้ และทิศตะวันออกของโครงการ และจัดให้มีเจ้าหน้าที่ปิด กั้นเส้นทาง	- ติดตั้งป้ายเตือนเขตการใช้วัดถูระเบิด พร้อมทั้งระบุเวลาในการระเบิดไว้บริเวณริม เส้นทางด้านทิศตะวันตกเฉียงใต้ และทิศ ตะวันออกของโครงการ พร้อมทั้งจัดให้มี เจ้าหน้าที่ปิดกั้นเส้นทางก่อนทำการระเบิด เหมือง	- ไม่มี	<div> <div>ป้ายเตือนเขตการใช้วัดถูระเบิด</div>

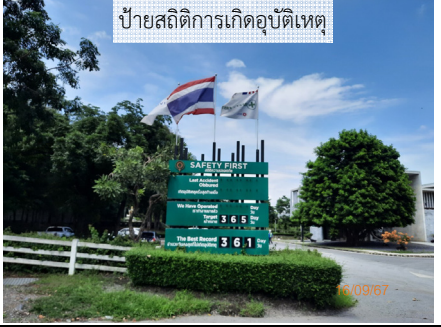
5.2 ให้บันทึกสถิติและสาเหตุของการเกิดอุบัติเหตุ และการป้องกันแก้ไข เพื่อใช้ประกอบในการจัดทำรายงาน ผลการปฏิบัติตามมาตรการป้องกันและแก้ไขผลกระทบ สิ่งแวดล้อมและมาตรการติดตามตรวจสอบผลกระทบ สิ่งแวดล้อม	- มีการบันทึกสถิติและสาเหตุของการเกิด อุบัติเหตุอย่างสม่ำเสมอ เพื่อใช้เป็นข้อมูลใน การป้องกันการเกิดอุบัติเหตุ	- ไม่มี
