ผลการปฏิบัติตามมาตรการป้องกัน
และแก้ไขผลกระทบสิ่งแวดล้อม

โครงการท่าเหมืองแร่หินปูนเพื่ออุตสาหกรรมปูนซีเมนต์ ตามคำขอประทานบัตรที่ 1/2548 ร่วมแผนผังเดียวกันกับคำขอประทานบัตรที่ 2/2548 ถึง 19/2548 รวมทั้งสิ้น 19 แปลง คิดเป็นพื้นที่โดยรวมทั้งสิ้น 4,972-0-27 ไร่ ตั้งอยู่ที่ ตำบลที่วัง ชะมาย และถ้ำใหญ่ อำเภอทุ่งสง จังหวัดนครศรีธรรมราช ของบริษัทปูนซีเมนต์ไทย (ทุ่งสง) จำกัด ซึ่งในปัจจุบันคำขอประทานบัตรทั้ง 19 แปลง ดังกล่าวได้รับอนุญาตเรียบร้อยแล้ว ทั้งนี้ โครงการได้ดำเนินการสรุปผลการปฏิบัติตามมาตรการป้องกันและแก้ไขผลกระทบสิ่งแวดล้อมที่เสนอไว้ในรายงานการวิเคราะห์ผลกระทบสิ่งแวดล้อมที่ได้รับความเห็นชอบจากสำนักงานนโยบายและแผนทรัพยากรธรรมชาติและสิ่งแวดล้อม ตลอดจนมาตรการที่ได้มีการเปลี่ยนแปลงในปัจจุบันของโครงการ ระหว่างเดือนกรกฎาคม-ธันวาคม 2567 ซึ่งครอบคลุมปัจจัยทางสิ่งแวดล้อมที่สำคัญ 12 ประการ ได้แก่

รายงานผลการปฏิบัติตามมาตรการป้องกันและแก้ไขผลกระทบสิ่งแวดล้อมและมาตรการติดตามตรวจสอบผลกระทบสิ่งแวดล้อม
โครงการทำเหมืองแร่หินปูน เพื่ออุตสาหกรรมปูนซีเมนต์ ของบริษัทปูนซิเมนต์ไทย (ทุ่งสง) จำกัด
ระหว่างเดือนกรกฎาคม-ธันวาคม 2567

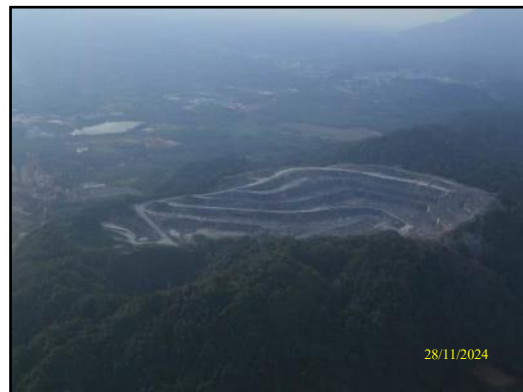
2. การทำเหมืองในแต่ละช่วงต้องเหลือขอบโดยรอบพื้นที่หน้าเหมืองให้สูงกว่าพื้นที่หน้าเหมืองด้านในประมาณ 2 เมตร	- โครงการได้ดำเนินการทำเหมืองโดยการเปิดหน้าเหมืองแบบ Semi Open Cut ตามเอกสารการออกแบบการทำเหมือง ซึ่งกำหนดให้การทำเหมืองของแต่ละช่วงให้เหลือขอบโดยรอบพื้นที่หน้าเหมืองสูงกว่าพื้นที่หน้าเหมืองด้านใน 2 เมตร เพื่อป้องกันผลกระทบเรื่องเสียงดัง ฝุ่น และหินปลิวจากการระเบิดต่อชุมชนใกล้เคียง	-	- ภาพที่ 2.4 การเปิดหน้าเหมืองแบบ Semi Open Cut

3. ในการเปิดหน้าเหมืองนั้น บริเวณขอบบ่อเหมืองสามารถเปิดหน้าเหมืองได้ถึงระดับความสูงที่ 200 เมตร เหนือระดับน้ำทะเลปานกลางเท่านั้น บริเวณที่ต่ำกว่าระดับ 200 เมตร เหนือระดับน้ำทะเลปานกลางจะต้องรักษาสภาพป่าให้มีสภาพเช่นเดิม และให้เริ่มเปิดหน้าเหมืองเป็น Open Pit โดยใช้ขอบจากระดับ 200 เมตรน้ำทะเลปานกลาง	- โครงการได้เริ่มเปิดหน้าเหมืองเป็น Open Pit (Semi Open Cut) โดยเปิดขอบบ่อเหมืองถึงระดับความสูงที่ 200 เมตร เหนือระดับน้ำทะเลปานกลางเท่านั้น ซึ่งบริเวณที่ต่ำกว่าระดับ 200 เมตร เหนือระดับน้ำทะเลปานกลาง จะรักษาสภาพป่าไม่ให้มีสภาพเช่นเดิม	-	- ภาพที่ 2.4 การเปิดหน้าเหมืองแบบ Semi Open Cut

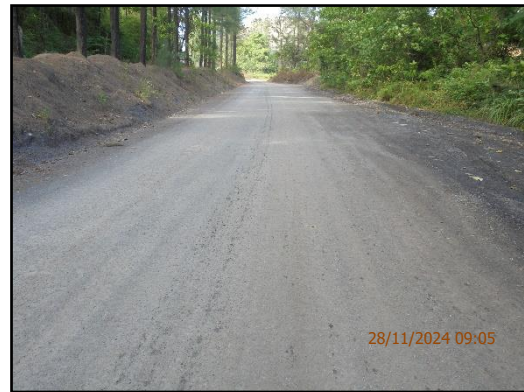
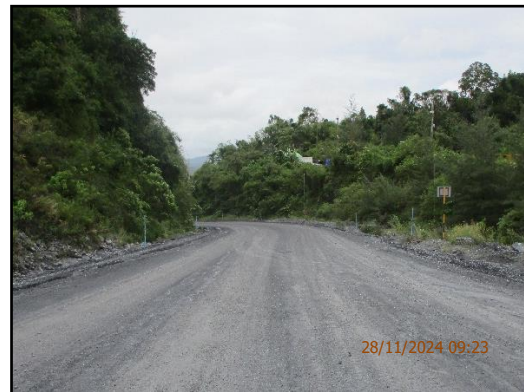
6. การปรับสภาพพื้นที่ เพื่อที่จะใช้สำหรับเปิดหน้าเหมืองนั้นจะต้องนำเศษดินเศษหินที่ได้จากการปรับสภาพพื้นที่ ไปปรับถมทำเป็นเส้นทางลำเลียงแร่ภายในพื้นที่โครงการ และถมตามไหล่ทางทำเป็นคันดินแล้วปลูกไม้ยืนต้นโตเร็ว	- โครงการได้นำเศษหินที่ได้จากการปรับสภาพพื้นที่มาใช้ในการปรับถมทำเป็นเส้นทางลำเลียงแร่ภายในพื้นที่โครงการ และถมตามไหล่ทางทำเป็นคันดินแล้วปลูกไม้ยืนต้นโตเร็ว เช่น สนประดิพัทธ์ เป็นต้น	-	- ภาพที่ 2.6 เส้นทางลำเลียงแร่ภายในพื้นที่โครงการ

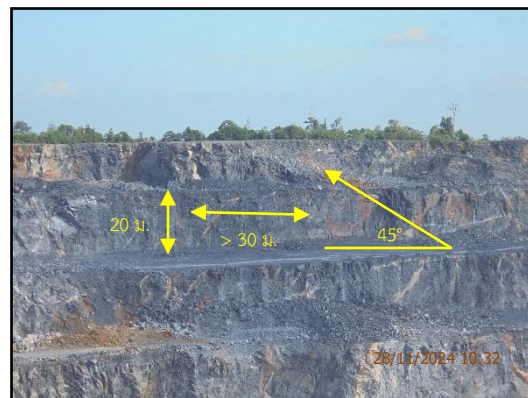
8. การเปิดหน้าเหมืองให้กระทำแบบขั้นบันได (Benching Method) โดยให้แต่ละขั้นมีความสูงประมาณ 15-20 เมตร และมีความกว้างไม่น้อยกว่าความสูง เพื่อควบคุมความลาดชันของหน้าเหมืองโดยรวมไม่เกิน 45 องศา ตามลักษณะที่กำหนดไว้ในแผนผังการทำเหมือง	- โครงการได้ทำเหมืองตามลักษณะที่กำหนดไว้ในแผนผังโครงการอย่างเคร่งครัด โดยทำเหมืองแบบขั้นบันได (Benching Method) ซึ่งกำหนดขั้นบันไดในแต่ละชั้นให้มีความสูงไม่เกิน 20 เมตร ความกว้างไม่น้อยกว่า 20 เมตร และรักษาลาดชันสุดท้าย (Final Cut Slope) ไม่เกิน 45 องศา เพื่อความปลอดภัยและความสะดวกของเครื่องจักรที่ทำงาน ตลอดจนหลีกเลี่ยงการเดินหน้าเหมืองที่มีชั้นหินเอียงเข้าหาหน้างาน เพื่อป้องกันมิให้เกิดการพังถล่ม หรือการร่วงหล่นของเศษดินและเศษหินของบริเวณหน้าเหมือง ทั้งนี้เพื่อให้การทำเหมืองอยู่ในสภาพที่ปลอดภัยอยู่เสมอ	-	- ภาพที่ 2.7 การทำเหมืองแบบขั้นบันได (Benching Method)

<p>- ดินและการพังทลายของดิน</p> <p>1. ทำเหมืองแบบชันบันได โดยมีความสูงของชันบันได 15-20 เมตร ความกว้างชันบันไดไม่น้อยกว่า 20 เมตร รักษาความลาดชันสุดท้ายของหน้าเหมืองไม่เกิน 45 องศา</p>	<p>- โครงการได้ทำเหมืองแบบชันบันได (Benching Method) ซึ่งกำหนดชันบันไดในแต่ละชั้นให้มีความสูงไม่เกิน 20 เมตร ความกว้างไม่น้อยกว่า 20 เมตร และรักษาการลาดชันสุดท้าย (Final Cut Slope) ไม่เกิน 45 องศา เพื่อความปลอดภัยและความสะดวกของเครื่องจักรที่ทำงาน ตลอดจนหลีกเลี่ยงการเดินหน้าเหมืองที่มีชั้นหินเอียงเข้าหาหน้างาน เพื่อป้องกันมิให้เกิดการพังถล่ม หรือการร่วงหล่นของเศษดินและเศษหินของบริเวณหน้าเหมือง ทั้งนี้เพื่อให้การทำเหมืองอยู่ในสภาพที่ปลอดภัยอยู่เสมอ</p>	-	- ภาพที่ 2.7 การทำเหมืองแบบชันบันได (Benching Method)

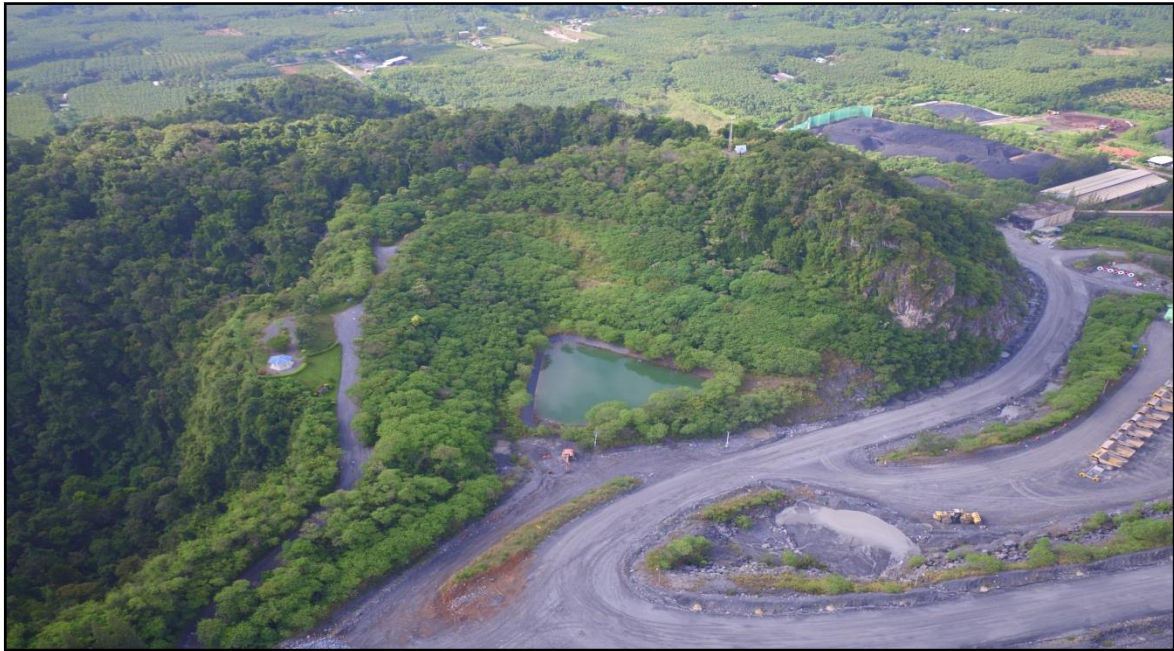
<p>6. การระบายน้ำไหลบ่าหน้าเหมืองจะต้องไม่ระบายน้ำลงสู่ Sink Hole โดยตรงอย่างเด็ดขาด จะต้องพักน้ำไว้ในบ่อพักน้ำให้ตกตะกอนก่อน</p>	<p>- โครงการได้มีการออกแบบหน้าเหมืองให้มีการไหลของทางน้ำลงสู่บ่อตกตะกอนของโครงการ ที่อยู่ในบริเวณเชิงเขาทางด้านทิศใต้ของพื้นที่โครงการเพื่อป้องกันการไหลบ่าผ่านหน้าเหมืองลงสู่ Sink Hole โดยตรง</p>	-	<p>- ภาพที่ 2.9 การออกแบบหน้าเหมืองให้มีการไหลของทางน้ำลงสู่บ่อตกตะกอนของโครงการ</p> <p>- ภาพที่ 2.10 บ่อตกตะกอนของโครงการ</p> <p>- ภาพที่ 2.11 การเว้นพื้นที่การทำเหมืองโดยรอบ Sink Hole เพื่อป้องกันการระบายน้ำลงสู่ Sink Hole</p>
<p>7. ต้องไม่เข้าไปดำเนินกิจกรรมใดๆ ในบริเวณขอบภูเขาที่เว้นไว้ ไม่ดำเนินการทำเหมืองตั้งแต่ตีนเขาขึ้นมาประมาณ 200 เมตร โดยรอบพื้นที่โครงการเพื่อให้สภาพธรรมชาติเดิมช่วยเป็นแนว Buffer Zone ได้อีกทางหนึ่ง ยกเว้นบริเวณที่มีการตัดเส้นทางลำเลียงขนส่งพื้นที่หน้าเหมืองด้านบน</p>	<p>- โครงการได้ทำการออกแบบแผนการทำเหมืองให้ใช้พื้นที่ทำเหมืองเท่าที่จำเป็นในแต่ละช่วงการผลิตโดยพยายามเปิดพื้นที่ให้น้อยที่สุด โดยบริเวณที่ยังเปิดหน้าเหมืองไปไม่ถึงให้คงสภาพเดิมไว้ให้มากที่สุดเพื่อให้สภาพธรรมชาติเดิมช่วยเป็นแนว Buffer Zone อีกทางหนึ่ง</p>	-	- ภาพที่ 2.16 แนว Buffer Zone

- สภาพสังคม เศรษฐกิจ ความคิดเห็น 1. ดำเนินงานตามมาตรการลดผลกระทบในเรื่องเสียง ความ สั่นสะเทือนการปลิวกระเด็นของเศษหินและฝุ่น ละออง อย่างเคร่งครัด	- ทางโครงการได้มีแนว Buffer Zone และมีการควบคุมแรงสั่นสะเทือน หิน ปลิว และเสียงดังจากการระเบิดหิน เพื่อลดผลกระทบ ในเรื่องเสียง ความ สั่นสะเทือน การปลิวกระเด็นของเศษหิน และฝุ่นละออง อย่างเคร่งครัด	-	เอกสารแนบที่ 2.8 การควบคุม แรงสั่นสะเทือน หินปลิว และ เสียงดังจากการระเบิดหิน - ภาพที่ 2.16 แนว Buffer Zone

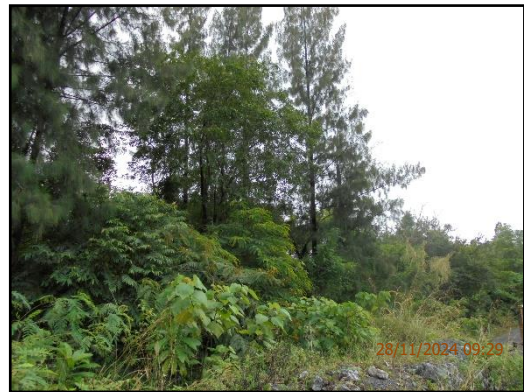
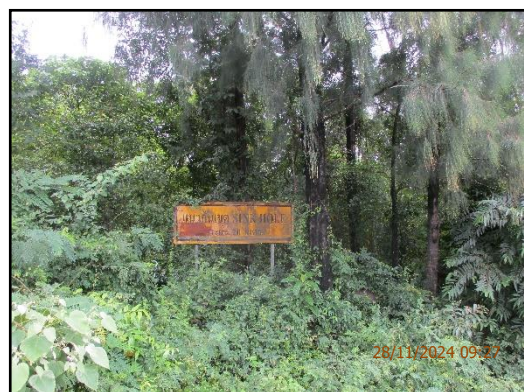
- ดินและการพังทลายของดิน (ต่อ) 2. การขยายหน้าเหมืองจะต้องไม่ทำการไถดินเปลือกดินลงสู่พื้นที่ข้างเคียงและ Sink Hole อย่างเด็ดขาด และเว้นพื้นที่ Sink Hole เอาไว้	- ปัจจุบันโครงการได้ทำการเว้นบริเวณพื้นที่ Sink Hole ไว้ และจัดทำแนวกันเขต Sink Hole ระยะ 20 เมตร และปลูกต้นไม้ตามเขตแนวกัน เช่น ต้นสน เพื่อป้องกันอันตรายจากการพังทลายของดิน ตลอดจนโครงการไม่มีการไถดินเปลือกดินหรือหินลงมาด้านข้างของภูเขาแต่อย่างใด	-	- ภาพที่ 2.17 การเว้นพื้นที่ Sink Hole พร้อมทั้งจัดทำแนวกัน และปลูกต้นไม้ตามเขตแนวกัน

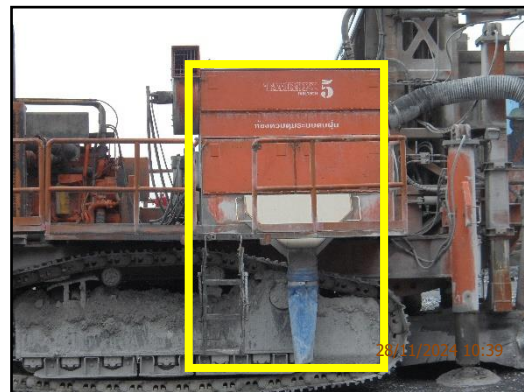
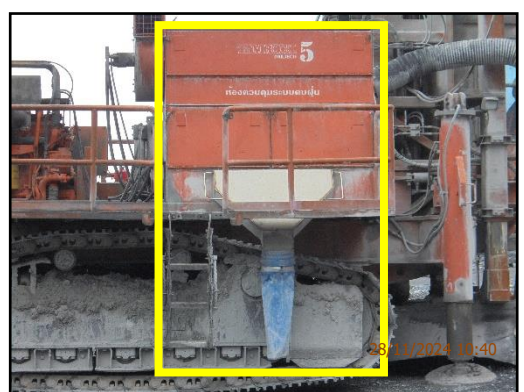
ภาพที่ 2.22 รถเจาะระเบิดที่ติดตั้งอุปกรณ์กำจัดฝุ่นที่ออกมาจากการเจาะระเบิด

<p>1.2 การเจาะรูระเบิดควรใช้เครื่องเจาะระเบิดที่ติดตั้งอุปกรณ์กำจัดฝุ่นที่ออกมาจากการเจาะระเบิด พร้อมทั้งมีถังดักฝุ่นเพื่อป้องกันการฟุ้งกระจายของฝุ่นในอากาศ</p>	<p>- ทางโครงการได้ทำการติดตั้งอุปกรณ์กำจัดฝุ่นที่ออกมาจากการเจาะระเบิด พร้อมทั้งมีถังดักฝุ่นเพื่อป้องกันการฟุ้งกระจายของฝุ่นในอากาศประจำรถเจาะระเบิดทุกคัน พร้อมทั้งทำการบำรุงรักษาอย่างสม่ำเสมอตามแผนการบำรุงรักษาเครื่องจักรประจำปีและทำการเปลี่ยนถ่ายอะไหล่ตามวาระ</p>	-	<p>- เอกสารแนบที่ 2.5 แผนการตรวจสอบและบำรุงรักษาเครื่องจักร ประจำปี 2567</p> <p>- ภาพที่ 2.22 รถเจาะระเบิดที่ติดตั้งอุปกรณ์กำจัดฝุ่นที่ออกมาจากการเจาะระเบิด</p>

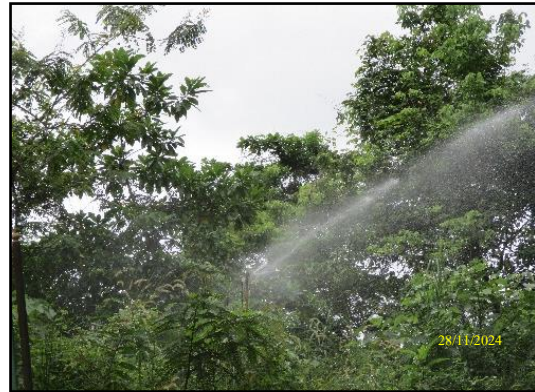
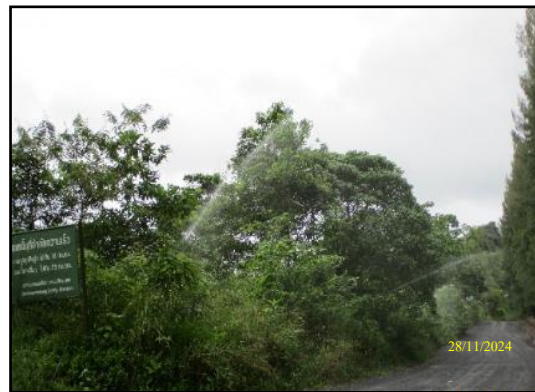
ภาพที่ 2.25 การติดตั้งระบบ Spray น้ำริมถนนบนเหมืองหินปูน

มาตรการป้องกันและแก้ไขผลกระทบสิ่งแวดล้อม	รายละเอียดการปฏิบัติจริงตามมาตรการฯ	ปัญหา อุปสรรค ที่ไม่สามารถปฏิบัติตาม มาตรการ และแนวทางแก้ไข	ภาพถ่าย/เอกสารประกอบผล การปฏิบัติตามมาตรการฯ
<p>- คุณภาพอากาศ (ต่อ)</p> <p>(2) มาตรการลดฝุ่นละอองบริเวณเส้นทางขนส่งแร่</p> <p>2.1 เส้นทางลำเลียงหินภายในพื้นที่โครงการเหมืองแร่หินปูน ควรมีการกำหนดเส้นทางที่รถวิ่งให้แน่นอน เพื่อเป็นการจำกัดบริเวณที่จะทำให้เกิดการฟุ้งกระจายของฝุ่นละออง</p>	<p>- โครงการได้กำหนดเส้นทางที่ชัดเจนในการลำเลียงหินภายในพื้นที่โครงการเหมืองแร่หินปูนไปยังเครื่องบดย่อยโดยใช้เส้นทางลำเลียงที่ตัดขึ้นภายในพื้นที่โครงการ ซึ่งมีสภาพเป็นถนนหินบดอัด มีความกว้างประมาณ 30 เมตร พร้อมทั้งมีการฉีดพรมน้ำบนถนนที่ใช้ขนส่งแร่หินปูนตลอดช่วงการทำงาน ตลอดจนมีการปรับปรุงและติดตั้งระบบ Spray น้ำริมถนนบนเหมืองหินปูน เพื่อลดการกระเซ็นของฝุ่นละอองและการฟุ้งกระจายของฝุ่นละอองขณะขนส่งแร่</p>	-	<p>- ภาพที่ 2.6 เส้นทางลำเลียงแร่ภายในพื้นที่โครงการ</p> <p>- ภาพที่ 2.25 การติดตั้งระบบ Spray น้ำริมถนนบนเหมืองหินปูน</p>

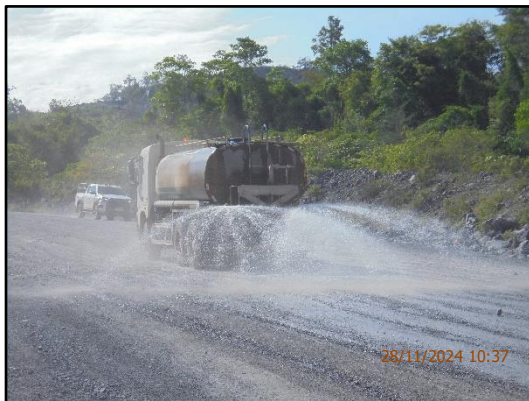
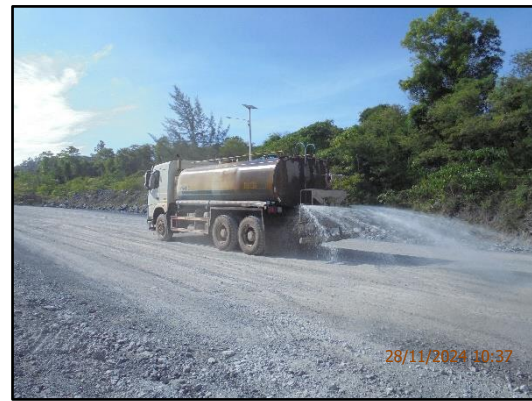
<p>2.2 ควบคุมการอัดดินให้แน่น โดยการทำให้ Compaction ให้ได้มาตรฐาน ซึ่งจะช่วยให้อนุภาคเม็ดดินและเม็ดกรวดที่อยู่บนพื้นถนนติดแน่นและไม่ฟุ้งกระจาย</p>	<p>- ถนนหรือเส้นทางที่ใช้ภายในพื้นที่โครงการเหมืองแร่หินปูนมีสภาพเป็นถนนหินบดอัด มีความกว้างประมาณ 30 เมตร และได้รับการบดปรับพื้นที่ด้วยรถดันและปรับแต่งด้วย Grader ทุกวันที่มีการทำงาน ทำให้มีสภาพแข็งแรงและช่วยให้อนุภาคเม็ดดินและเม็ดกรวดที่อยู่บนพื้นถนนติดแน่นและไม่ฟุ้งกระจาย</p>	-	- ภาพที่ 2.6 เส้นทางลำเลียงแร่ภายในพื้นที่โครงการ
<p>2.3 ใช้รถบรรทุกน้ำฉีดพรมน้ำบนถนนที่ใช้ลำเลียงแร่ภายในพื้นที่โครงการเหมืองแร่หินปูน อย่างน้อยวันละ 1 ครั้ง โดยความถี่ในการพรมน้ำจะขึ้นอยู่กับสภาพอากาศ ถ้าอยู่ในช่วงฤดูฝนการพรมน้ำในบางวันอาจไม่จำเป็น แต่ถ้าหากเป็นช่วงฤดูแล้งอากาศแห้งฝุ่นละอองฟุ้งกระจายสูง การพรมน้ำอาจจะมีมากกว่า 1 ครั้งต่อวัน</p>	<p>- โครงการได้ใช้รถบรรทุกน้ำทำการฉีดพรมน้ำบนถนนที่ใช้ขนส่งแร่หินปูนตลอดช่วงการทำงานประมาณ 6 ครั้ง/กะ ทั้งนี้ขึ้นอยู่กับสภาพหน้างาน โดยได้ปรับปรุงรถฉีดพรมน้ำขนาด 27,000 ลิตร ด้วยการ Modify ติดตั้ง Hydraulic Motor Pump และหัวฉีด พร้อมชุดควบคุมเพื่อเพิ่มประสิทธิภาพการฉีดพรมน้ำให้ครอบคลุมบริเวณพื้นที่ถนนได้อย่างทั่วถึง พร้อมทั้งยืดอายุการใช้งานของรถบรรทุกอีกด้วย</p>	-	- ภาพที่ 2.26 รถบรรทุกฉีดพรมน้ำบนถนนที่ใช้ขนส่งแร่หินปูนตลอดช่วงการทำงาน

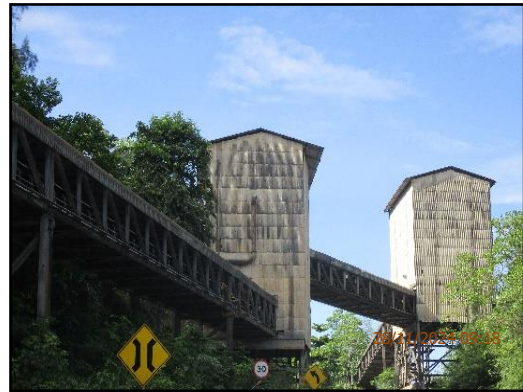
ภาพที่ 2.31 อุปกรณ์ในกระบวนการย่อยบดหิน สายพานลำเลียง และถังเก็บหินแบบปิด

มาตรการป้องกันและแก้ไขผลกระทบสิ่งแวดล้อม	รายละเอียดการปฏิบัติจริงตามมาตรการฯ	ปัญหา อุปสรรค ที่ไม่สามารถปฏิบัติตาม มาตรการ และแนวทางแก้ไข	ภาพถ่าย/เอกสารประกอบผล การปฏิบัติตามมาตรการฯ
<p>- คุณภาพอากาศ (ต่อ)</p> <p>(3) มาตรการลดฝุ่นละอองบริเวณเครื่องบดย่อยหิน</p> <p>บริเวณเครื่องบดย่อยหินต่างๆ ทั้ง CR4, CR5, CR6, และ CR จะใช้ระบบป้องกันฝุ่นแบบใช้ถุงกรอง รวมทั้งเครื่องจักร อุปกรณ์ ในการบดย่อยหินสายพานลำเลียง ยังเก็บหินต้อง จัดทำเป็นระบบปิด</p>	<p>- โครงการได้มีการติดตั้งเครื่องดักฝุ่นแบบถุงกรองที่บริเวณเครื่อง บดย่อยหินทุกเครื่องของโครงการ เช่น CR4, CR5/1 และ CR6 จำนวน 10 เครื่อง เป็นต้น และมีการจัดเตรียมถุงกรองสำรองของ เครื่องดักฝุ่นไว้อย่างเพียงพอ สำหรับเครื่องจักรและอุปกรณ์ต่างๆ ในกระบวนการย่อยบดหิน สายพานลำเลียง และยังเก็บหิน ได้ ดำเนินการอยู่ในอาคารที่มีผนังปิดกันทั้งหมด เพื่อป้องกันและลด การฟุ้งกระจายของฝุ่นละอองออกสู่ภายนอก</p>	-	<p>- ภาพที่ 2.29 การติดตั้งเครื่องดัก ฝุ่นแบบถุงกรองบริเวณเครื่องบด ย่อยหิน</p> <p>- ภาพที่ 2.30 ถุงกรองสำรอง สำหรับเครื่องดักฝุ่นแบบ Bag Filter</p> <p>- ภาพที่ 2.31 อุปกรณ์ใน กระบวนการย่อยบดหิน สายพาน ลำเลียง และยังเก็บหิน แบบปิด</p>
