บทที่ 2 ผลการดำเนินการตามมาตรการป้องกันและแก้ไขผลกระทบสิ่งแวดล้อม

โครงการทำเหมืองแร่ชนิดแร่หินอุตสาหกรรมชนิดหินปูน เพื่ออุตสาหกรรมก่อสร้างและชนิดแร่หินอุตสาหกรรมชนิดหินแอนดีไซต์ เพื่ออุตสาหกรรมก่อสร้าง ของบริษัท ชาญยุทธการศิลาเลย (1997) จำกัด ประทานบัตรที่ 32839/16539 รวมแผนผังโครงการทำเหมืองเดียวกันกับประทานบัตรที่ 32834/16343 ต้องปฏิบัติตามมาตรการป้องกันและแก้ไขผลกระทบสิ่งแวดล้อมและการติดตามตรวจสอบผลกระทบสิ่งแวดล้อมที่ระบุไว้ในหนังสือแจ้งผลการพิจารณารายงานการประเมินผลกระทบสิ่งแวดล้อม ตามหนังสือที่ ทส 1009.2/12468 ลงวันที่ 27 กรกฎาคม 2566 และดำเนินการตามแผนผังโครงการทำเหมืองฉบับที่ได้รับอนุญาตจากกรมอุตสาหกรรมพื้นฐานและการเหมืองแร่ ตามที่ระบุไว้ในหนังสือที่ ออก 0504/1029 ลงวันที่ 22 มีนาคม 2567 ซึ่งเป็นการปรับความลาดชันรวมของผนังบ่อเหมือง (ท1) จากเดิมความลาดชันรวมไม่เกิน 45 องศา เพิ่มเป็นความลาดชันรวมไม่เกิน 63 องศา ยกเว้นบริเวณหลักหมายเขตเหมืองแร่ที่ 25-26-27 มีความลาดชันไม่เกิน 56 องศา และ สผ. ได้เสนอเรื่องดังกล่าวต่อคณะกรรมการผู้ชำนาญการพิจารณารายงานการประเมินผลกระทบสิ่งแวดล้อม โครงการเหมืองแร่ ในการประชุมครั้งที่ 8/2567 เมื่อวันที่ 10 เมษายน 2567 คณะกรรมการฯ มีมติรับทราบ ตามหนังสือที่ ทส 1009.2/74007 ลงวันที่ 22 เมษายน 2567 รายละเอียดผลการดำเนินการดังนี้

ตารางที่ 2.2-1 ผลการด

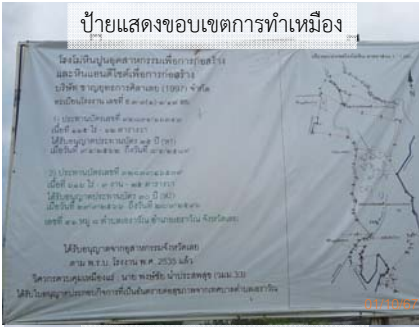
2) จัดทำป้ายแสดงขอบเขตพื้นที่โครงการและขอบเขตการทำเหมืองบริเวณโครงการ รายละเอียดระยะเวลาวิธีการผู้รับผิดชอบ เพื่อให้ง่ายต่อการตรวจสอบพื้นที่และการปฏิบัติงานบริเวณพื้นที่โครงการ โดยบริเวณขอบเขตพื้นที่ทำเหมืองให้จัดทำเสาคอนกรีต หรือวัสดุอื่นๆ ตามความเหมาะสม รวมทั้งจัดทำป้ายแสดงขอบเขตพื้นที่ เส้นทางสาธารณประโยชน์ทางด้านทิศใต้ ด้านทิศเหนือ บริเวณตอนกลางของพื้นที่ รวมถึงเส้นทางเบี่ยงให้ชัดเจน	- ติดตั้งป้ายแสดงขอบเขตพื้นที่โครงการและขอบเขตการทำเหมืองบริเวณโครงการ และติดตั้งเสาคอนกรีตแสดงขอบเขตพื้นที่ทำเหมือง พร้อมทั้งมีการติดตั้งป้ายแสดงขอบเขตพื้นที่บริเวณเส้นทางสาธารณประโยชน์ทางด้านทิศใต้ ด้านทิศเหนือ บริเวณตอนกลางของพื้นที่ รวมถึงเส้นทางเบี่ยงอย่างชัดเจน	- ไม่มี

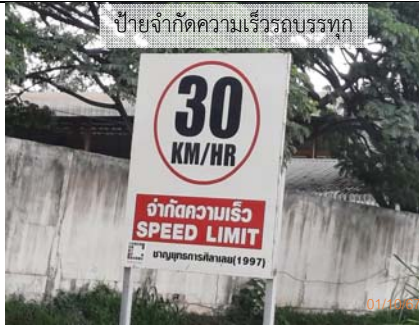
มาตรการป้องกันและแก้ไขผลกระทบสิ่งแวดล้อม และมาตรการติดตามตรวจสอบผลกระทบสิ่งแวดล้อม	ผลการปฏิบัติตามมาตรการ	ปัญหา อุปสรรคที่ไม่สามารถปฏิบัติตามมาตรการและแนวทางแก้ไข	ภาพประกอบมาตรการ
			<p>ป้ายจำกัดความเร็วรถบรรทุก</p>

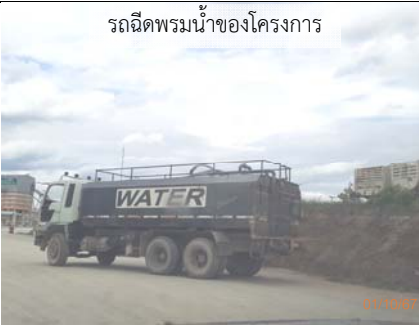
2) ให้ฉีดพรมน้ำบนเส้นทางขนส่งหินในพื้นที่โครงการและเส้นทางจากพื้นที่โครงการถึงโรงโม่หินตลอดจนถนนจากโรงโม่หินสู่พื้นที่ภายนอกอย่างน้อยวันละ 3-4 ครั้ง หรือตามความเหมาะสมกับสภาพภูมิอากาศเพื่อลดการฟุ้งกระจายของฝุ่นละออง และหมั่นดูแลสภาพผิวถนนให้มีสภาพดีอยู่เสมอ	<p>- มีการฉีดพรมน้ำบริเวณเส้นทางขนส่งหินภายในโครงการและภายนอกโครงการ อย่างน้อยวันละ 3-4 ครั้ง หรือตามสภาพภูมิอากาศในแต่ละวัน</p> <p>- มีการตรวจสอบซ่อมแซมเส้นทางขนส่งให้อยู่ในสภาพดีเสมอ</p>	- ไม่มี	<p>รถฉีดพรมน้ำของโครงการ</p>

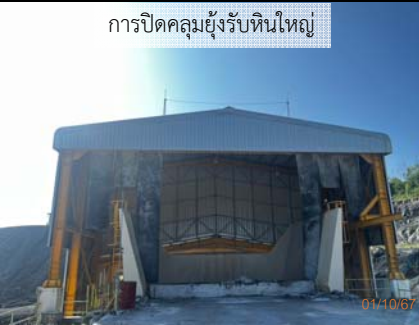
3) ให้ดูแลรักษาและปรับปรุงระบบป้องกันผลกระทบสิ่งแวดล้อมของโรงโม่หินให้เป็นไปตามประกาศกรมอุตสาหกรรมพื้นฐานและการเหมืองแร่ “เรื่องโรงโม่บดหรือย่อยหินมีระบบป้องกันผลกระทบสิ่งแวดล้อม” อย่างเคร่งครัด กรณีที่พบว่าระบบป้องกันฝุ่นละอองโดยเฉพาะระบบสเปรย์น้ำชำรุดเสียหายจะต้องหยุดการดำเนินการชั่วคราวเพื่อแก้ไขสาเหตุดังกล่าวให้แล้วเสร็จ	<p>- มีการปิดคลุมโรงโม่หิน และติดตั้งระบบสเปรย์น้ำบริเวณปากโม่ เครื่องบดย่อยหิน ตะแกรงคัดขนาด หิน ปลายสายพานลำเลียง และบริเวณจุดต่างๆ ภายในโรงโม่หิน โดยมีการเปิดใช้ระบบสเปรย์น้ำตลอดเวลาที่ทำการโม่บดย่อยหิน หากพบว่าระบบป้องกันฝุ่นละอองเสียหายจะหยุดดำเนินการชั่วคราวเพื่อปรับปรุงแก้ไขให้เสร็จก่อนดำเนินการต่อไป</p>	- ไม่มี	<p>การปิดคลุมยังรับหินใหญ่</p>

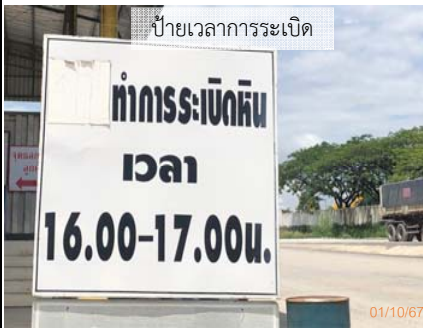
1.3 ระดับเสียง ความสั่นสะเทือน และหินปลิว 1) ให้ใช้ปริมาณวัตถุระเบิดสูงสุดไม่เกิน 120 กก./จังหวัด และทำการระเบิดวันละ 1 ครั้ง ช่วงเวลา 16.00-17.00 น. โดยกำหนดให้ก่อนและหลังการระเบิดต้องจัดให้มีพนักงานตรวจตราในรัศมี 100 ม. และเปิดสัญญาณที่สามารถเห็นและได้ยินชัดเจนในรัศมี 500 ม. อย่างน้อย 3 นาทีทุกครั้ง	- ใช้ปริมาณวัตถุระเบิดสูงสุดไม่เกิน 120 กก./จังหวัด และทำการระเบิดวันละ 1 ครั้ง ในช่วงเวลา 16.00-17.00 น. เท่านั้น - ก่อนและหลังทำการระเบิดทุกครั้ง จะจัดให้มีพนักงานตรวจตราในรัศมี 100 ม. และเปิดสัญญาณที่สามารถเห็นและได้ยินชัดเจนในรัศมี 500 ม. อย่างน้อย 3 นาทีทุกครั้ง	- ไม่มี

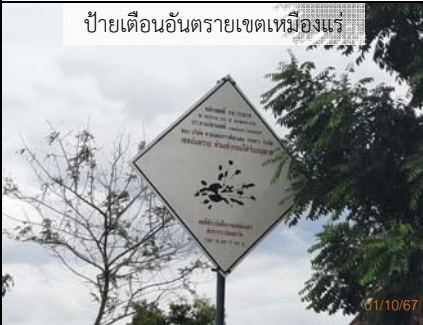
3) ให้ดูแลป้ายเตือนอันตรายเขตเหมืองแร่ และป้ายเขตการใช้วัตถุระเบิดพร้อมทั้งระบุเวลาในการระเบิดให้มีสภาพดีและสามารถใช้งานได้ตลอดเวลา	- มีการดูแลป้ายเตือนอันตรายเขตเหมืองแร่ และป้ายเขตการใช้วัตถุระเบิดให้อยู่ในสภาพดีเสมอ	- ไม่มี

<p>ป้ายเตือนอันตรายเขตเหมืองแร่</p>

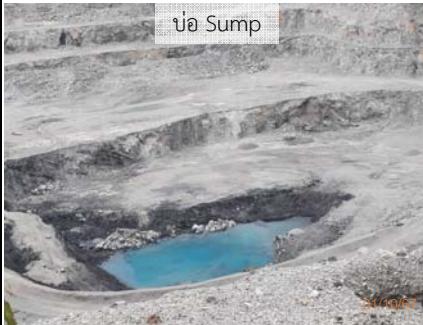
1.4 อุทกวิทยา และคุณภาพน้ำ 1) กำหนดให้มีบ่อ Sump เพื่อรองรับกิจกรรมภายในโครงการ พร้อมทั้งดูแลและขุดลอกตะกอนดินภายในบ่อ Sump ของโครงการเป็นประจำ หรือหากพบว่าตะกอนมีปริมาณ 1/3 ของบ่อและคุ้ระบายน้ำเพื่อให้สามารถรองรับปริมาณน้ำฝนชะล้างผ่านบริเวณพื้นที่โครงการและหน้าเหมืองได้อย่างมีประสิทธิภาพ	- จัดให้มีบ่อ Sump บริเวณจุดต่ำสุดของหน้าเหมือง พร้อมทั้งดูแลและขุดลอกตะกอนดินภายในบ่อ Sump ของโครงการเป็นประจำ	- ไม่มี

<p>บ่อ Sump</p>

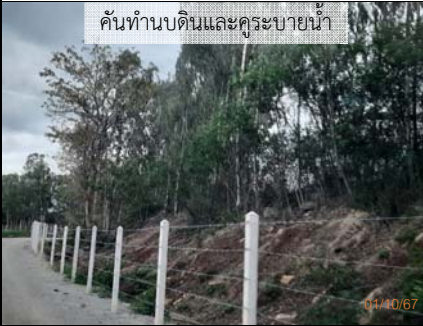
2) จัดสร้างคันทำนบดินขนาดฐานกว้างประมาณ 6 ม. ความกว้างที่สัน 2 ม. สูง 1.5 ม. พร้อมทั้งชุดคูระบายน้ำ ความกว้าง 1.5 ม. ลึก 0.5 ม. ท่อร่องกว้าง 0.5 ม. บริเวณแนวเวนการทำให้เมืองในระยะ 10 ม. รอบแนวเขตของโครงการ	- สร้างคันทำนบดินขนาดฐานกว้างประมาณ 6 ม. ความกว้างที่สัน 2 ม. สูง 1.5 ม. พร้อมทั้งชุดคูระบายน้ำความกว้าง 1.5 ม. ลึก 0.5 ม. ท่อร่องกว้าง 0.5 ม. บริเวณแนวเวนการทำให้เมืองในระยะ 10 ม. รอบแนวเขตของโครงการ	- ไม่มี

คันทำนบดินและคูระบายน้ำ 04/10/67

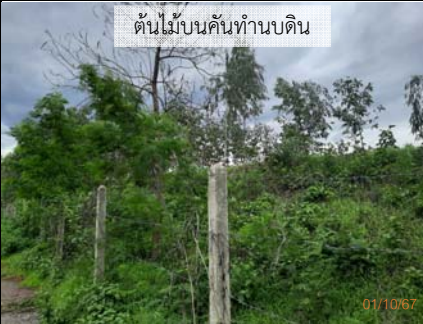
3) ให้ดูแลคันทำนบดินและคูระบายน้ำ พร้อมทั้งปลูกพืชหรือหญ้าคลุมดินบนคันทำนบดิน เพื่อใช้ในการป้องกันการพังทลายของดินและรองรับน้ำฝนชะล้างจากพื้นที่หน้าเหมืองของโครงการ	- ดูแลคันทำนบดินและคูระบายน้ำ พร้อมทั้งปลูกต้นไม้บนคันทำนบดิน รวมทั้งมีการดูแลต้นไม้และหญ้าตามธรรมชาติบนคันทำนบดินให้เจริญเติบโตได้ดี	- ไม่มี

ต้นไม้บนคันทำนบดิน 07/10/67

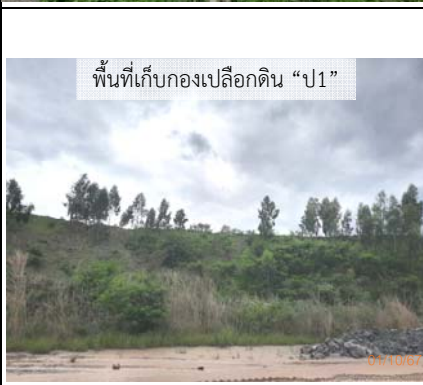
1.5 ทรัพยากรดิน ดินถล่ม หลุมยุบ และแผ่นดินไหว 1) ให้จัดเตรียมที่เก็บกองเปลือกดิน เศษหิน ประกอบด้วย “ป1” เนื้อที่ประมาณ 69.6 ไร่ “ป2” เนื้อที่ประมาณ 8.3 ไร่ และ “ป3” เนื้อที่ประมาณ 4.7 ไร่ เพื่อให้เพียงพอต่อปริมาณเศษหินที่เกิดขึ้นจากการทำเหมือง	- โครงการจะเก็บกองเปลือกดินที่ “ป1” ก่อนอันดับแรกเนื้อที่ประมาณ 69.6 ไร่ และมีการจัดเตรียมที่เก็บกองเปลือกดิน เศษหิน ประกอบด้วย “ป2” เนื้อที่ประมาณ 8.3 ไร่ และ “ป3” เนื้อที่ประมาณ 4.7 ไร่	- ไม่มี

พื้นที่เก็บกองเปลือกดิน “ป1” 04/10/67

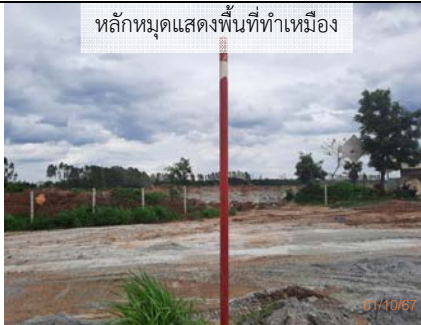
มาตรการป้องกันและแก้ไขผลกระทบสิ่งแวดล้อม และมาตรการติดตามตรวจสอบผลกระทบสิ่งแวดล้อม	ผลการปฏิบัติตามมาตรการ	ปัญหา อุปสรรคที่ไม่สามารถปฏิบัติตามมาตรการและแนวทางแก้ไข	ภาพประกอบมาตรการ
<p>3) ให้กำหนดขอบเขตพื้นที่ทำเหมือง และกิจกรรมที่เกี่ยวข้อง โดยสัญลักษณ์หรือป้ายให้เห็นอย่างชัดเจน ส่วนบริเวณที่ไม่เกี่ยวข้องจะต้องคงสภาพเดิมไว้ให้มากที่สุด</p>	<p>- มีการปักหลักหมุดกำหนดขอบเขตพื้นที่ทำเหมือง และกิจกรรมที่เกี่ยวข้อง ส่วนบริเวณที่ไม่เกี่ยวข้องมีการรักษาสภาพเดิมไว้ให้มากที่สุด</p>	<p>- ไม่มี</p>	<p>หลักหมุดแสดงพื้นที่ทำเหมือง</p>

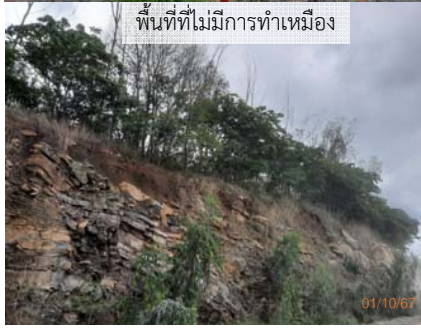
<p>พื้นที่ที่ไม่มีการทำเหมือง</p>

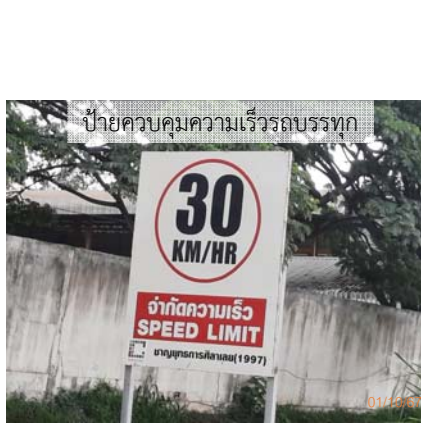
<p>3. คุณค่าการใช้ประโยชน์ของมนุษย์</p> <p>3.1 คมนาคม</p> <p>1) การขนส่งจะต้องใช้ความเร็วและน้ำหนักของรถบรรทุกให้เป็นไปตามที่ทางราชการกำหนด และควบคุมความเร็วไม่เกิน 30 กิโลเมตร/ชั่วโมง ในช่วงที่ผ่านชุมชนและกำชับรถบรรทุกให้ปิดคลุมมิติดชิดก่อนออกจากนอกพื้นที่โรงโม่หิน</p> <p>ทั้งนี้หลักเลี่ยงการขนส่งแร่ ออกจากนอกพื้นที่โรงโม่หิน ในช่วงเวลานักเรียนและราษฎรเดินทางไป-กลับโรงเรียน</p>	<p>- มีการควบคุมความเร็วรถบรรทุกให้ไม่เกิน 30 กิโลเมตร/ชั่วโมง ในช่วงที่ผ่านชุมชนและกำชับรถบรรทุกให้ปิดคลุมมิติดชิดก่อนออกจากนอกพื้นที่โรงโม่หิน</p> <p>- จัดให้มีเครื่องซังน้ำหนักรถบรรทุกก่อนออกนอกพื้นที่โครงการ</p>	<p>- ไม่มี</p>	<p>ป้ายควบคุมความเร็วรถบรรทุก</p>

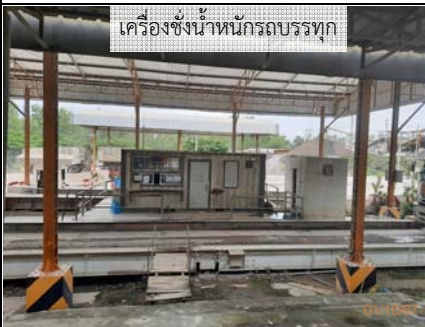
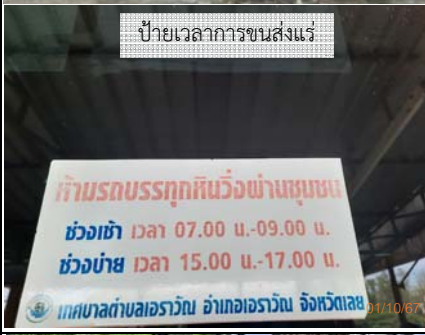
มาตรการป้องกันและแก้ไขผลกระทบสิ่งแวดล้อม และมาตรการติดตามตรวจสอบผลกระทบสิ่งแวดล้อม	ผลการปฏิบัติตามมาตรการ	ปัญหา อุปสรรคที่ไม่สามารถปฏิบัติตามมาตรการและแนวทางแก้ไข	ภาพประกอบมาตรการ
และที่ทำงาน ในช่วงเวลา 07.00-08.00 น. และ 15.30-16.30 น.	- โครงการไม่มีการใช้เส้นทางขนส่งแร่ร่วมกับประชาชน แต่ได้กำชับผู้รับซื้อให้มีการหลีกเลี่ยงการขนส่งแร่ในช่วงเวลา 07.00-09.00 น. และ 15.00-17.00 น.		<div data-bbox="1637 339 2074 667">

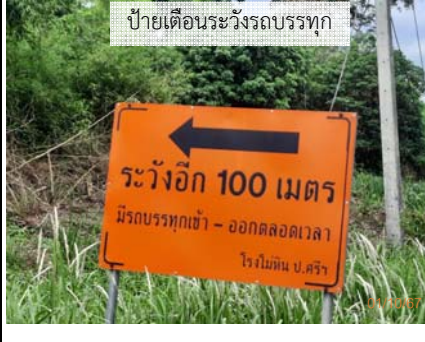
</div>
2) ให้ดูแลรักษาป้ายเตือนระวางการเข้า-ออก ของรถบรรทุกแร่บริเวณทางเข้าโรงโม่หินและให้มีเจ้าหน้าที่ดูแลตรวจสอบเส้นทางหากพบชำรุดเสียหายให้ซ่อมแซมทันทีเพื่อป้องกันอุบัติเหตุกับผู้ใช้ทางร่วม	- ดูแลรักษาป้ายเตือนระวางการเข้า-ออกบริเวณทางเข้าโรงโม่หิน และจัดให้มีเจ้าหน้าที่ดูแลตรวจสอบเส้นทางให้อยู่ในสภาพดีเสมอ	- ไม่มี	<div data-bbox="1637 1002 2074 1345">

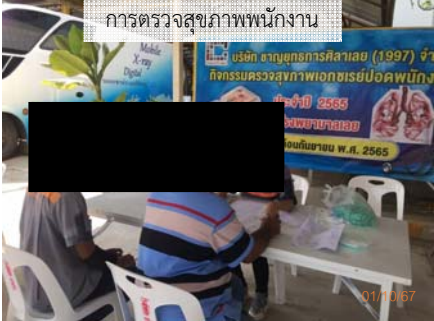
<p>การตรวจสุขภาพพนักงาน</p>

มาตรการป้องกันและแก้ไขผลกระทบสิ่งแวดล้อม และมาตรการติดตามตรวจสอบผลกระทบสิ่งแวดล้อม	ผลการปฏิบัติตามมาตรการ	ปัญหา อุปสรรคที่ไม่สามารถปฏิบัติ ตามมาตรการและแนวทางแก้ไข	ภาพประกอบมาตรการ
และให้ตรวจวัดไม่เข้าซ้อนในช่วงเวลาเดียวกับเหมือง ข้างเคียง			
<p>6. สาธารณสุข อาชีวอนามัย และความปลอดภัย</p> <p>6.1 ให้มีการตรวจสุขภาพของลูกจ้างที่ทำงานเกี่ยวกับ ปัจจัยเสี่ยงโดยแพทย์แผนปัจจุบันชั้นหนึ่งที่ได้รับ ใบอนุญาตประกอบวิชาชีพเวชกรรมด้านอาชีวเวชศาสตร์ หรือที่ผ่านการอบรมด้านอาชีวเวชศาสตร์ให้ตรวจสุขภาพ ของพนักงานเป็นประจำทุกปี ส่วนพนักงานที่จะรับเข้ามา รับผิดชอบปฏิบัติงานในพื้นที่ที่มีโอกาสสัมผัสกับฝุ่นละออง และเสียงดัง ให้ดำเนินการตรวจสุขภาพก่อนรับเข้าทำงาน ให้เพิ่มเติมรายการตรวจดังนี้</p> <ul style="list-style-type: none"> - สุขภาพทั่วไป - สมรรถภาพการได้ยิน - สมรรถภาพปอด พร้อมทั้งการเอกซเรย์ปอด - ซิลิโคซิส <p>ทั้งนี้หากผลการตรวจสุขภาพผิดปกติให้โครงการส่ง พนักงานคนดังกล่าวเข้ารับการตรวจจากแพทย์อาชีวเวช ศาสตร์โดยละเอียด เพื่อหาสาเหตุและทำการรักษาต่อไป หากแพทย์วินิจฉัยว่าความผิดปกติมีสาเหตุมาจากการ ปฏิบัติงานให้สลับหน้าที่ไปปฏิบัติหน้าที่อื่นที่ไม่เป็นเหตุ เกี่ยวข้องกับโรคหรือความผิดปกตินั้น รวมทั้งจัดให้คนงาน ที่ไม่มีส่วนเกี่ยวข้องกับแหล่งกำเนิดผลกระทบต่อสุขภาพ</p>	<p>- จัดให้มีการตรวจสุขภาพของพนักงานปีละ 1 ครั้ง โดยมีการตรวจสุขภาพครั้งล่าสุดเมื่อวันที่ 25-26 เมษายน 2567 ดังเอกสารแนบ 15 และสรุปตั้ง หัวข้อ 3.8 สำหรับพนักงานที่มีผลตรวจผิดปกติ แพทย์แนะนำให้เข้ารับการตรวจสุขภาพเพื่อติดตาม อย่างต่อเนื่อง เพื่อติดตามผลและหากมีแนวโน้มที่ จำเป็นต้องเข้ารับการรักษายาจะแนะนำให้ทำการ รักษาต่อไป</p>	<p>- โครงการไม่สามารถตรวจซิลิโคซิสได้ เนื่องจากปัจจุบันภายในพื้นที่ยังไม่มี แพทย์ที่สามารถตรวจซิลิโคซิสได้</p>

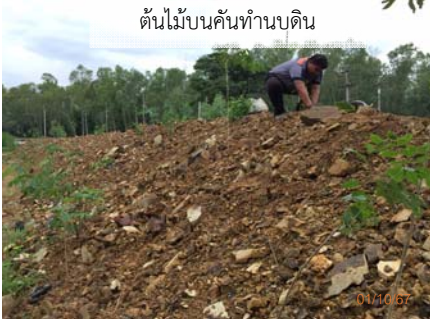
<p>ต้นไม้บนคันทำนบดิน</p>
