#### 1.1 ความเป็นมาของโครงการและการจัดทำรายงาน

สำหรับรายงานผลการปฏิบัติตามมาตรการป้องกัน และแก้ไขผลกระทบสิ่งแวดล้อมและมาตรการติดตามตรวจสอบคุณภาพสิ่งแวดล้อม ระหว่างเดือนกรกฎาคม-ธันวาคม 2567 (ครั้งที่ 2/2567) โครงการเหมืองแร่โพสิฟิไลต์ โดยวิธีเหมืองหาบ ประทานบัตรที่ 8258/15777 ของบริษัท ปูนซิเมนต์ไทย จำกัด (มหาชน) ได้มอบหมายให้ Industrial Service and Lab บริษัท เอส ซี ไอ อีโค เซอร์วิสเชส จำกัด ซึ่งได้รับการขึ้นทะเบียนเป็นห้องปฏิบัติการวิเคราะห์เอกชน เลขที่ ว-169 จากกรมโรงงานอุตสาหกรรม และได้รับการรับรองระบบ ISO/IEC 17025 : 2017 จากสำนักงานมาตรฐานผลิตภัณฑ์อุตสาหกรรมดังเอกสารแนบที่ 1.4 เป็นผู้รวบรวมและจัดทำรายงานฯ เพื่อเสนอต่อกรมอุตสาหกรรมพื้นฐานและการเหมืองแร่ และหน่วยงานที่เกี่ยวข้องทราบและพิจารณาให้ความเห็น ตลอดจนให้ข้อเสนอแนะเพื่อปรับปรุง แก้ไข การดำเนินโครงการให้มีความถูกต้องเหมาะสม และก่อให้เกิดผลกระทบต่อคุณภาพสิ่งแวดล้อมให้น้อยที่สุดต่อไป

# ผลการปฏิบัติตามมาตรการป้องกัน และแก้ไขผลกระทบสิ่งแวดล้อม

# ผลการปฏิบัติตามมาตรการติดตามตรวจสอบผลกระทบสิ่งแวดล้อม

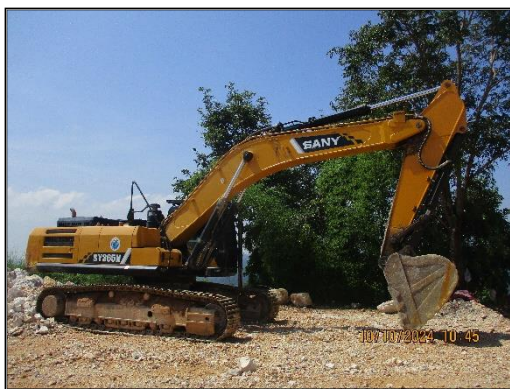
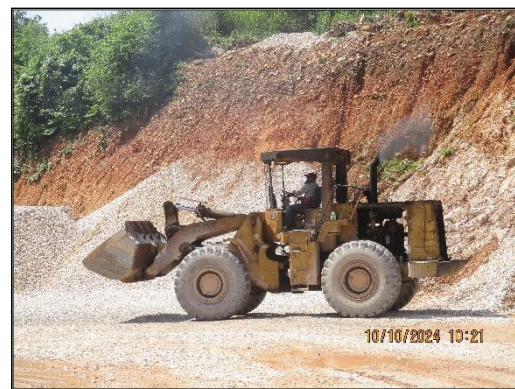
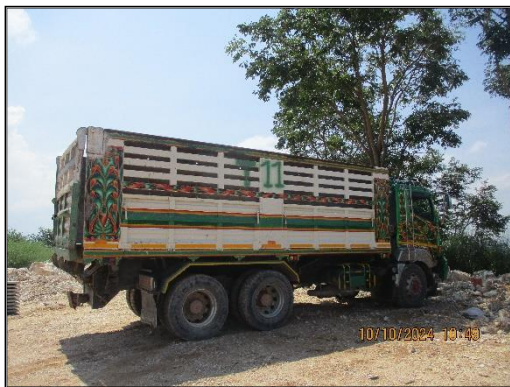
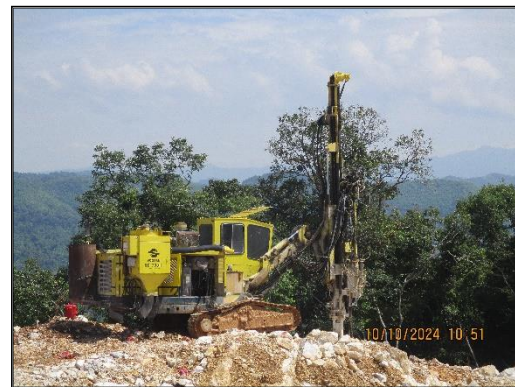
ภาพที่ 1.7 เครื่องจักร และอุปกรณ์ที่ใช้ในการทำเหมือง

รายการ/ยี่ห้อ	แรงม้า	จำนวน	หมายเหตุ
เครื่องเจาะ Air Track	150	1 เครื่อง	งานเจาะระเบิดหินและแร่
เครื่องเจาะ Hydraulic	180	1 เครื่อง	งานเจาะระเบิดหินและแร่
รถ Back Hoe	150	1 คัน	งานคัดและดักทรายแร่
รถ Back Hoe ติดหัวกระแทก	240	1 คัน	ลดขนาดแร่ก้อนโต
รถเท้ายาว 10 ล้อ	360	3 คัน	ขนและลำเลียงแร่จากหน้าเหมือง

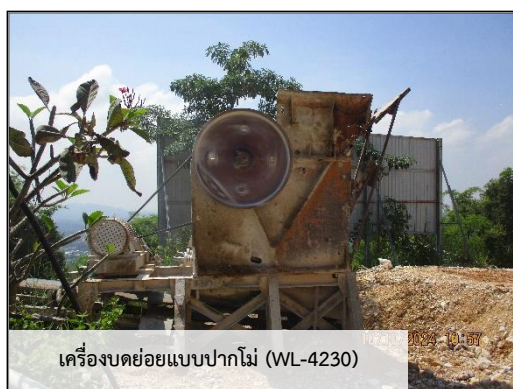
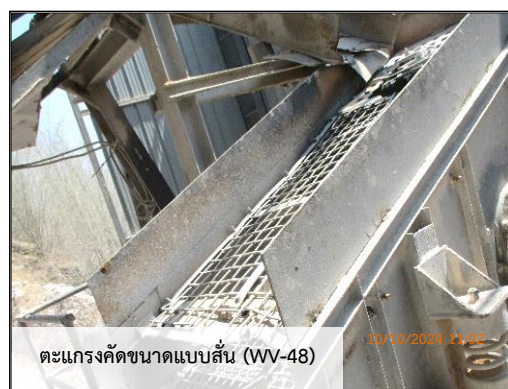
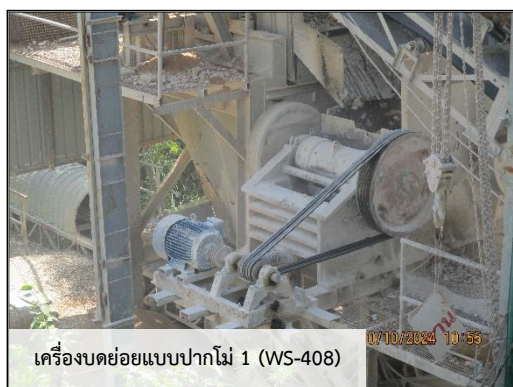
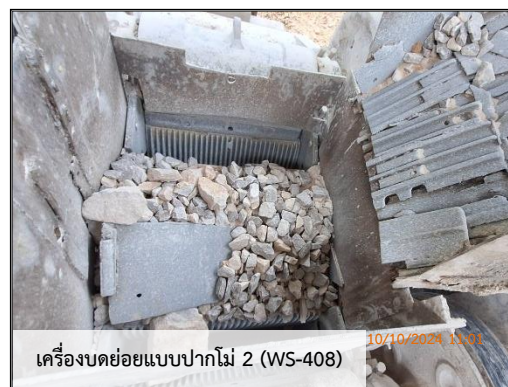
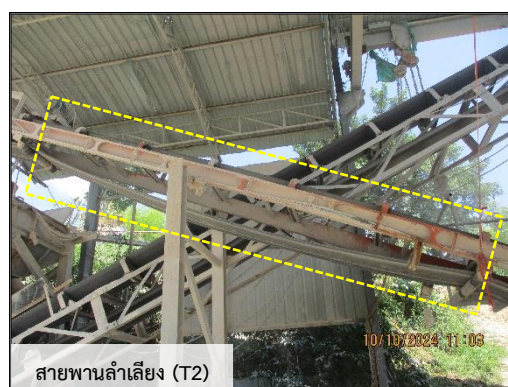
ภาพที่ 1.8 เครื่องจักร และอุปกรณ์ที่ใช้ในการแต่งแร่

สัญลักษณ์	รายการเครื่องจักร	จำนวน	รายละเอียดเครื่องจักร
WL-4230	เครื่องบดย่อยแบบปากโม้ (Primary Jaw Crusher)	1 เครื่อง	1,100x750 mm., 75 kw
WV-48	ตะแกรงคัดขนาดแบบสั่น (Vibrating Screen)	1 เครื่อง	1,200x2400 mm., 11 kw
WS-408	เครื่องบดย่อยแบบปากโม้ (Secondary Jaw Crusher)	2 เครื่อง	1,000x200 mm., 45 kw
T1	สายพานลำเลียง (Belt Conveyor)	1 เครื่อง	762x18000 mm., 6 kw
T2	สายพานลำเลียง (Belt Conveyor)	1 เครื่อง	762x18000 mm., 6 kw
T3	สายพานลำเลียง (Belt Conveyor)	1 เครื่อง	762x18000 mm., 6 kw
T4	สายพานลำเลียง (Belt Conveyor)	1 เครื่อง	762x12000 mm., 6 kw
NTC1	เครื่องปั่นไฟ (Generator)	1 เครื่อง	325 KVA, 300 HP
NTC2	เครื่องปั่นไฟ (Generator)	1 เครื่อง	300 KVA, 300 HP
	ถังรับแร่ (Hopper)	2 ชุด

3.4 โรงแต่งแร่ต้องมีระบบการบำรุงรักษาเครื่องจักรและอุปกรณ์ในบริเวณโรงแต่งแร่ทั้งหมดแบบป้องกัน (Preventive Maintenance) คือ ซ่อมบำรุงรักษาเครื่องจักรอุปกรณ์ให้อยู่ในสภาพที่ดีตามข้อกำหนดตามตารางการบำรุงรักษาการเปลี่ยนถ่ายอะไหล่ก่อนที่จะเกิดการเสียหายรวมทั้ง มีการปะซ่อมแซมรอยแตก รอยร้าวต่างๆ เพื่อให้ระบบกำจัดฝุ่นมีประสิทธิภาพดีเสมอ เพื่อรักษาประสิทธิภาพในการป้องกันการฟุ้งกระจายของฝุ่นละออง	- โครงการฯ ได้จัดทำแผนการบำรุงรักษาเครื่องจักร และอุปกรณ์ในบริเวณโรงแต่งแร่เชิงป้องกันตามระยะเวลาที่กำหนดไว้เพื่อให้เครื่องจักรและอุปกรณ์อยู่ในสภาพที่ดีเพื่อให้ทำงานได้อย่างเต็มประสิทธิภาพ และไม่ส่งผลกระทบต่อสิ่งแวดล้อม	-	- เอกสารแนบที่ 2.9 แผนและผลการซ่อมบำรุงรักษาเครื่องจักร - ภาพที่ 1.8 เครื่องจักรและอุปกรณ์ที่ใช้ในการแต่งแร่

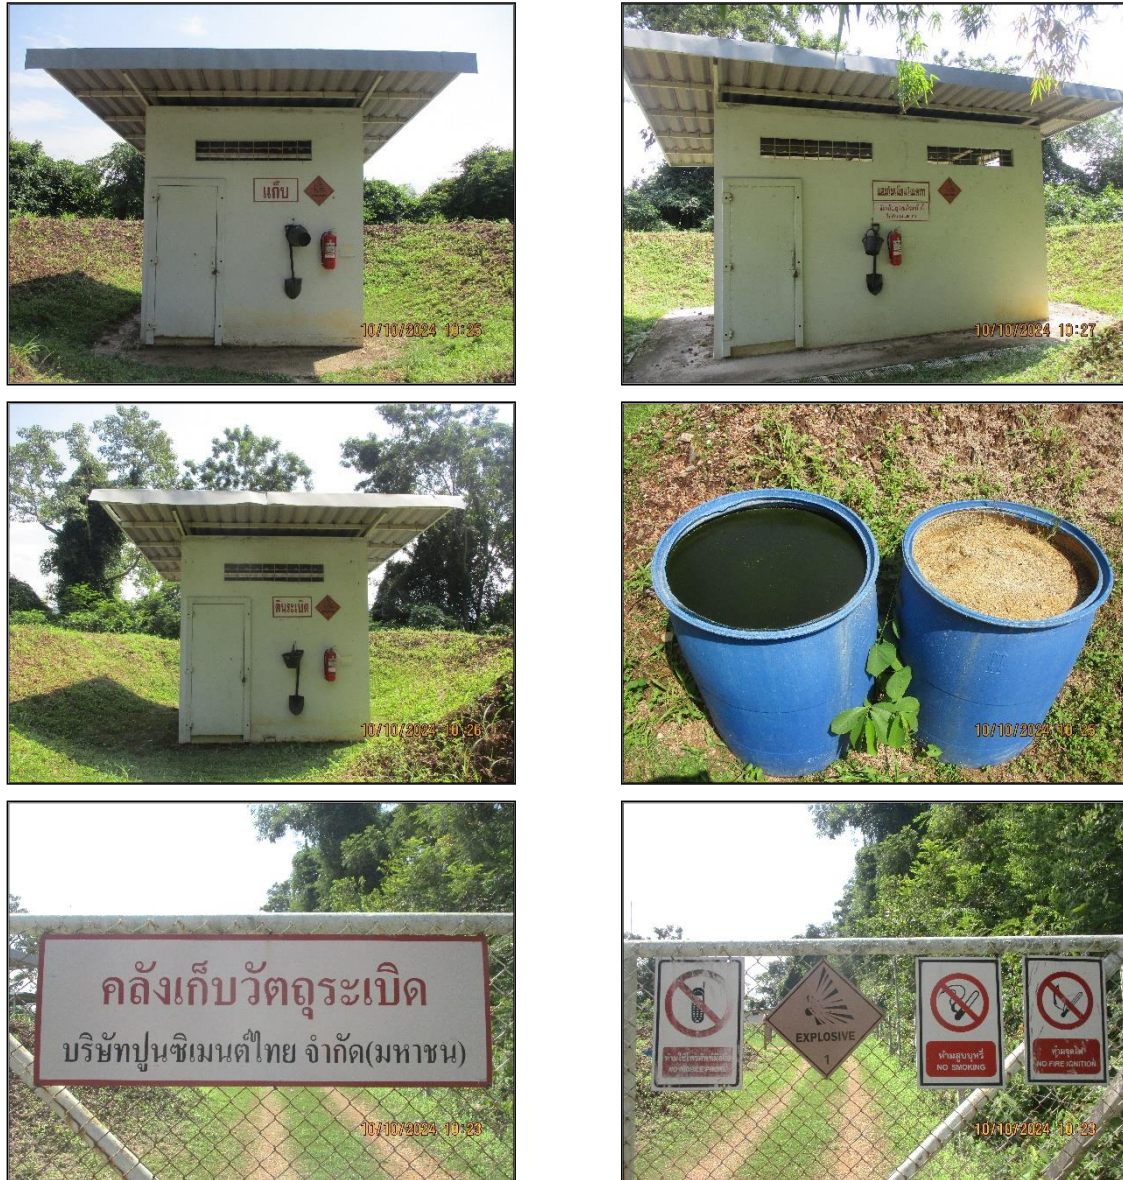
ภาพที่ 1.9 อาคารเก็บวัตถุระเบิดของโครงการ

ทางโครงการฯ ได้สร้างที่เก็บวัตถุระเบิด และวัตถุระเบิดในบริเวณพื้นที่ทิ้งมูลดินทราย ตามคำขอเลขที่ 1/2535 โดยก่อสร้างให้มีความมั่นคงแข็งแรง และเป็นไปตามระเบียบข้อบังคับของกรมอุตสาหกรรมพื้นฐานและการเหมืองแร่ ดังภาพที่ 1.9

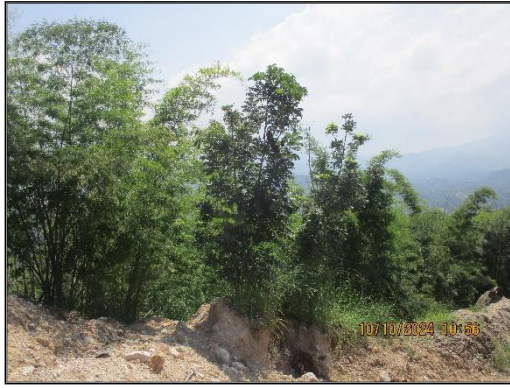
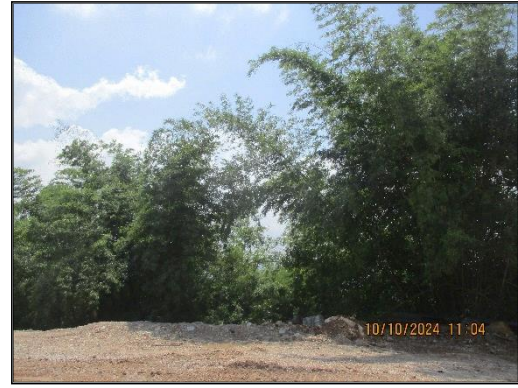
ภาพที่ 1.10 ไม่ไผ่เพื่อป้องกันการชะล้างเปลือกดินบริเวณไหล่เขาโดยรอบโครงการ

บริเวณขุม หลุม หรือปล่อง กองหิน และมูลดินทราย ที่เกิดจากการทำเหมือง และพื้นที่ที่ได้ใช้ทำเหมืองแล้ว ผู้ถือประทานบัตรจะทำการปรับแต่งให้มีสภาพกลมกลืนกับสภาพภูมิประเทศข้างเคียงโดยลดความลาดชันทั่วไปบริเวณพื้นที่ให้มีความปลอดภัยและจัดให้มีการปลูกหญ้าหรือพืชโตเร็วปกคลุมป้องกันการสึกกร่อนโดยธรรมชาติ ทั้งนี้ จะดำเนินการควบคู่ไปกับการพัฒนาทำเหมือง และให้แล้วเสร็จสมบูรณ์ก่อนสิ้นอายุประทานบัตร รวมทั้งบรรดาสสิ่งก่อสร้างต่างๆ ที่ใช้ประกอบในระหว่างการทำเหมืองจะทำการรื้อถอนให้หมดสิ้นก่อนเลิกกิจการ สำหรับการป้องกันการชะล้างเปลือกดินบริเวณไหล่เขาโดยรอบจะทำการปลูกไม้ไผ่ และหญ้าแฝก เนื่องจากพืชดังกล่าวสามารถขึ้นได้ในพื้นที่ที่เป็นดินหิน และมีเปลือกดินน้อยแต่มีรากยึดและป้องกันการชะล้างทำลายหน้าดินบริเวณไหล่เขาได้ดี ดังภาพที่ 1.10

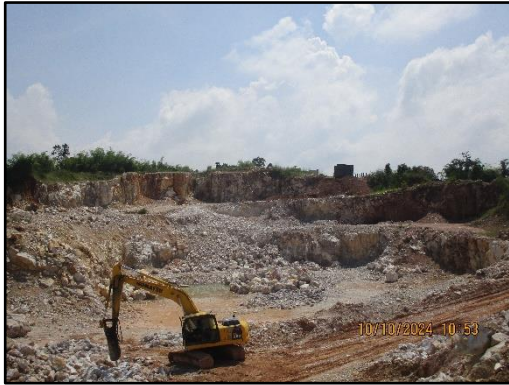
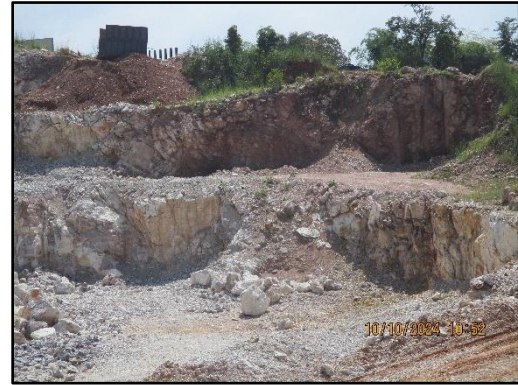
มาตรการป้องกันและแก้ไขผลกระทบสิ่งแวดล้อม	รายละเอียดการปฏิบัติตามมาตรการฯ	ปัญหา อุปสรรค ที่ไม่สามารถปฏิบัติตามมาตรการ และแนวทางแก้ไข	ภาพถ่าย/เอกสารประกอบผล
<b>1. มาตรการที่เสนอไว้ในรายงานการวิเคราะห์ผลกระทบสิ่งแวดล้อม</b> 1.1 ให้เปิดหน้าเหมืองโดยวิธีเหมืองหาบลักษณะขั้นบันได สูงประมาณ 5 เมตร กว้าง 6 เมตร รักษาความลาดชันของหน้าเหมืองทั้งหมดให้อยู่ในสภาพมั่นคงปลอดภัย	- โครงการฯ ได้ทำเหมืองแบบขั้นบันได ซึ่งกำหนดขั้นบันไดในแต่ละชั้นให้มีความสูงประมาณ 5 เมตร ความกว้างประมาณ 5 เมตร และความลาดเอียงรวมไม่เกิน 45 องศา เพื่อความปลอดภัยและความสะดวกของเครื่องจักรที่ทำงาน ตลอดจนหลีกเลี่ยงการดินหน้าเหมืองที่มีชั้นหินเอียงเข้าหาหน้างาน เพื่อป้องกันมิให้เกิดการพังถล่ม หรือการร่วงหล่นของเศษดินและเศษหินของบริเวณหน้าเหมือง	-	- ภาพที่ 2.1 สภาพหน้าเหมืองในปัจจุบัน

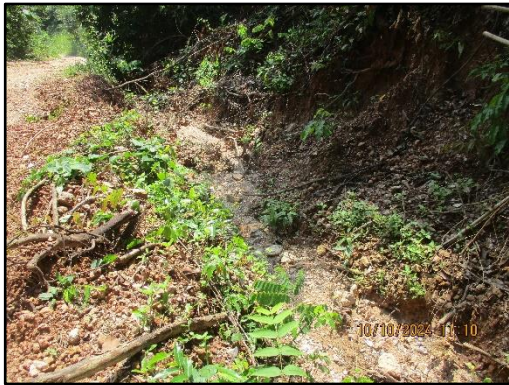
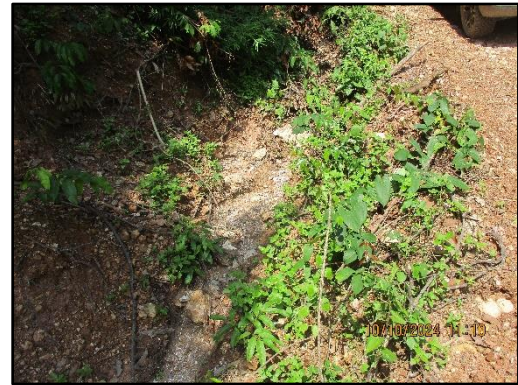
ภาพที่ 2.2 คูระบายน้ำที่รองรับน้ำฝนจากพื้นที่เก็บกองเศษดิน

1.2 ทำการขุดระบายน้ำกว้าง 1.5 เมตร ลึก 1 เมตร เพื่อรองรับน้ำฝนจากพื้นที่เก็บกองเศษดินและพื้นที่โครงการ และขุดบ่อดักตะกอนขนาด 900 ตารางเมตร ลึก 5 เมตร เพื่อเก็บกักน้ำและตะกอนดินจากหน้าเหมือง	- โครงการฯ ได้ทำการขุดระบายน้ำกว้าง 1.5 เมตร ลึก 1 เมตร เพื่อรองรับน้ำฝนจากพื้นที่เก็บกองเศษดิน และพื้นที่โครงการ และขุดบ่อดักตะกอน เพื่อเก็บกักเก็บน้ำและตะกอนดินจากหน้าเหมือง	-	- ภาพที่ 2.2 ระบายน้ำที่รองรับน้ำฝนจากพื้นที่เก็บกองเศษดิน - ภาพที่ 2.3 บ่อดักตะกอนภายในพื้นที่โครงการ

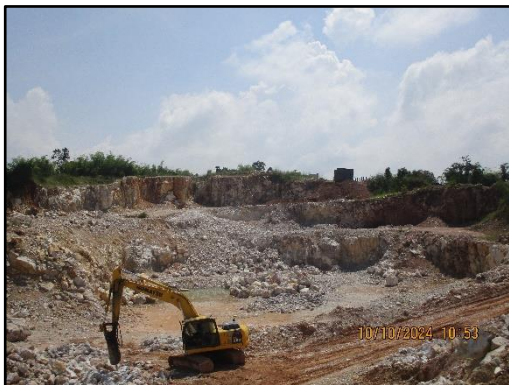
ภาพที่ 2.3 ปอดักตะกอนภายในพื้นที่โครงการ

บริเวณพื้นที่หน้าเหมือง

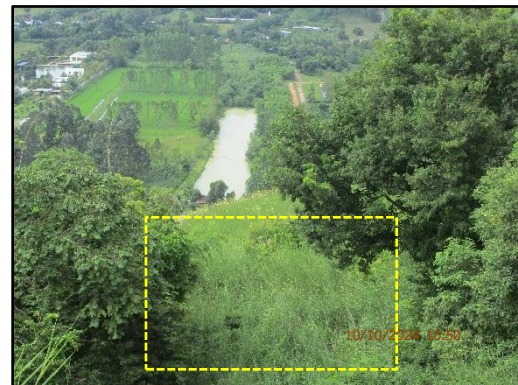
บริเวณกองเก็บเปลือกดิน

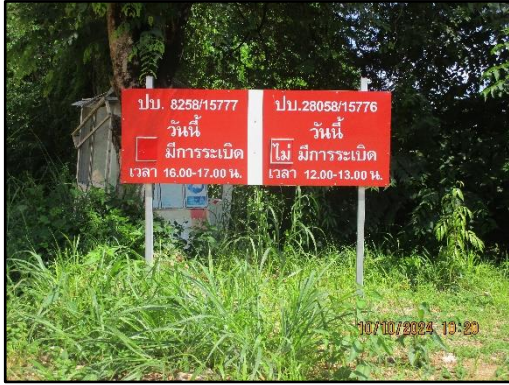
ภาพที่ 2.4 ป้ายแสดงรายละเอียดช่วงเวลาการระเบิด  
เหมือง

1.3 ใช้วัตถุระเบิดชนิด AN-FO ปริมาณไม่เกิน 150 ปอนด์/จังหวัด ในการเปิดหน้าเหมืองวันละ 1 ครั้ง ในช่วงเวลาเดียวกันทุกวันระหว่าง 16.00-17.00 น.	- โครงการฯ กำหนดให้ใช้วัตถุระเบิดชนิด AN-FO ปริมาณไม่เกิน 150 ปอนด์/จังหวัด เพื่อก่อให้เกิดผลกระทบต่อสิ่งแวดล้อมน้อยที่สุด และได้กำหนดเวลาในการระเบิดในช่วงเวลา 16.00-17.00 น. โดยทำการระเบิด 1 ครั้ง/วันเท่านั้น พร้อมทั้งโครงการยังได้ติดตั้งป้ายเพื่อแสดงรายละเอียดช่วงเวลาการระเบิดเหมืองด้วย	-	- เอกสารแนบที่ 2.1 ตัวอย่างรายงานการเจาะระเบิด - ภาพที่ 2.4 ป้ายแสดงรายละเอียดช่วงเวลาการระเบิดเหมือง

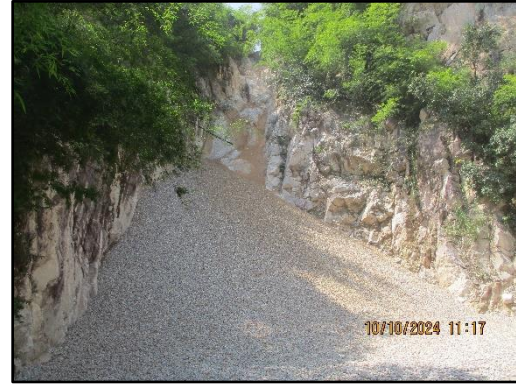
1.4 ด้านล่างของรางส่งแร่ จะต้องทำการฉีดพรมน้ำในขณะลำเลียงแร่และปลุกต้นไม้ใกล้ทางหลวงจำนวนไม่น้อยกว่า 4 แถว ระยะห่างระหว่างต้น 2x2 เมตร เพื่อป้องกันฝุ่น	- โครงการฯ ได้ทำการฉีดพรมน้ำในขณะลำเลียงแร่เป็นประจำ วันละ 4 ครั้ง และมีการปลุกต้นไม้โดยรอบพื้นที่โครงการ เพื่อป้องกันผลกระทบด้านทัศนียภาพและฝุ่นละอองจากการทำเหมืองของโครงการ และทำการติดตามการเจริญเติบโตเป็นระยะอย่างต่อเนื่อง	-	- ภาพที่ 2.5 รางส่งแร่ภายในโครงการ - ภาพที่ 2.6 การปลุกต้นไม้ใกล้ถนนทางหลวงของโครงการ - ภาพที่ 2.7 รถฉีดพรมน้ำบนเส้นทางขนส่งแร่

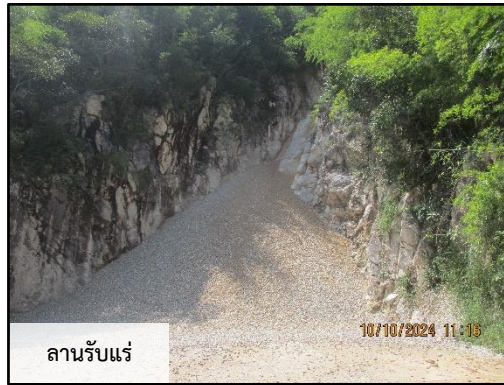
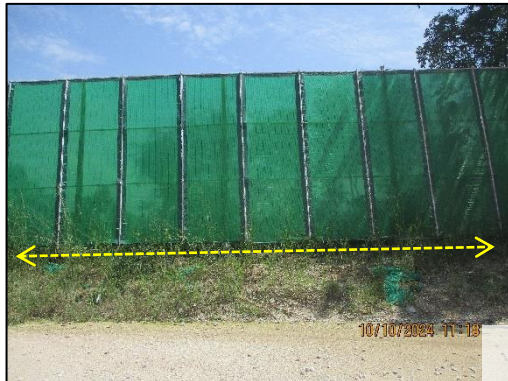
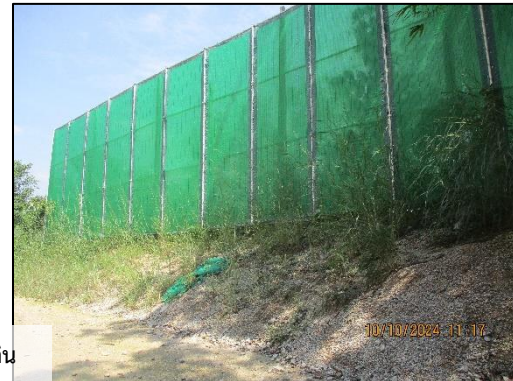
1. มาตรการที่เสนอไว้ในรายงานการวิเคราะห์ผลกระทบสิ่งแวดล้อม (ต่อ) 1.5 ทำคันทำนบดินโดยรอบลานรับแร่มีความสูงไม่น้อยกว่า 5 เมตร ฐานกว้าง 10 เมตร เพื่อป้องกันการกระเด็นของหิน	- โครงการฯ ได้จัดให้มีคันทำนบดินโดยรอบลานรับแร่ที่มีความสูง 5 เมตร ฐานกว้าง 11 เมตร เพื่อป้องกันการกระเด็นของหิน	-	- ภาพที่ 2.8 ลานรับแร่ และคันทำนบดินรอบลานรับแร่ของโครงการ

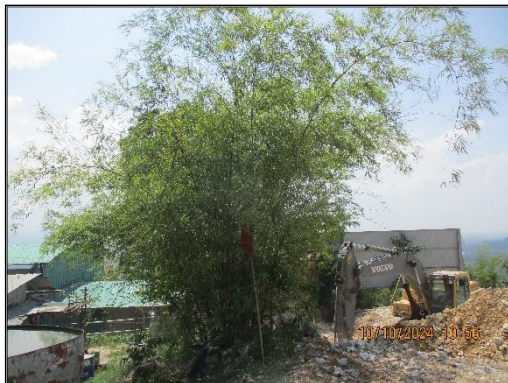
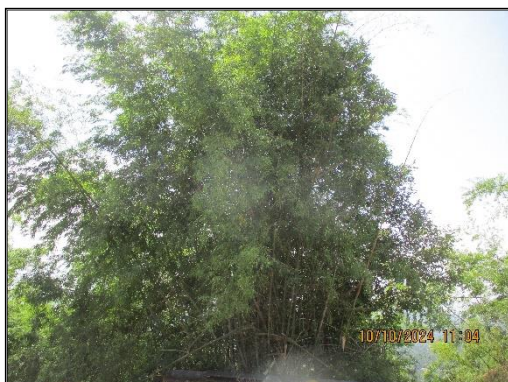
ภาพที่ 2.9 ปลุกต้นไม้ทรงสูงหนาแน่นล้อมรอบบริเวณพื้นที่โรงโม่หิน/บดย่อยหิน

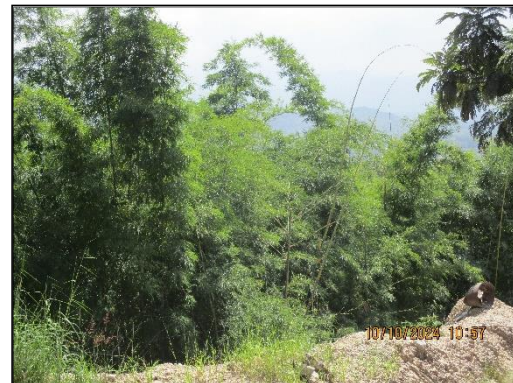
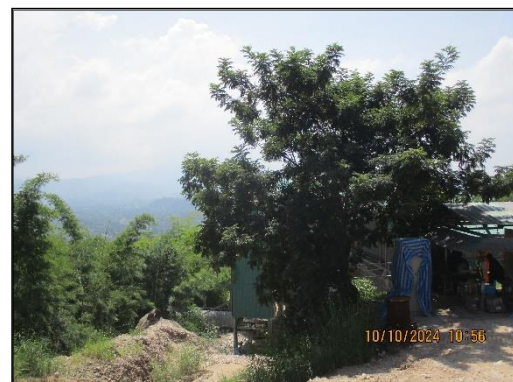
1.6 ปลุกต้นไม้โดยรอบโรงโม่หินของโครงการอย่างน้อย 4 แถว เพื่อป้องกันการฟุ้งกระจายของฝุ่น	- โครงการฯ มีการปลุกต้นไม้ทรงสูงหนาแน่นโดยรอบโรงโม่หินของโครงการ เพื่อป้องกันผลกระทบด้านทัศนียภาพ เสียง และฝุ่นละอองจากการทำเหมืองของโครงการ และทำการติดตามการเจริญเติบโตเป็นระยะอย่างต่อเนื่อง	-	- ภาพที่ 2.9 ปลุกต้นไม้ทรงสูงหนาแน่นล้อมรอบบริเวณพื้นที่โรงโม่หิน/บดย่อยหิน

3.2 ปลุกต้นไม้ทรงสูงหนาแน่นล้อมรอบบริเวณโดยรอบพื้นที่โรงบดย่อยหินให้มากที่สุด เพื่อปิดกั้นทิศทางลม	- โครงการฯ มีการปลุกต้นไม้ทรงสูงหนาแน่นโดยรอบพื้นที่โรงบดย่อยหินของโครงการ เพื่อป้องกันผลกระทบด้านทัศนียภาพ และฝุ่นละอองจากการทำเหมืองของโครงการ และทำการติดตามการเจริญเติบโตเป็นระยะอย่างต่อเนื่อง	-	- ภาพที่ 2.6 การปลุกต้นไม้ใกล้ถนนทางหลวงของโครงการ - ภาพที่ 2.9 ปลุกต้นไม้ทรงสูงหนาแน่นล้อมรอบบริเวณพื้นที่โรงโม่หิน/บดย่อยหิน

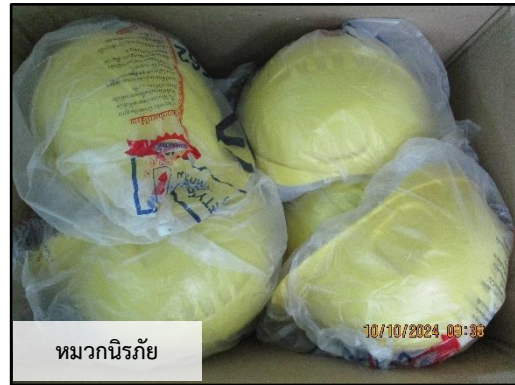
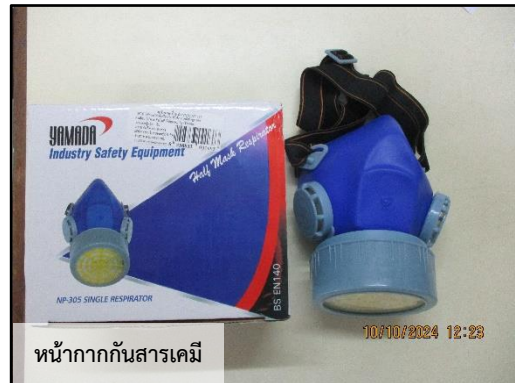
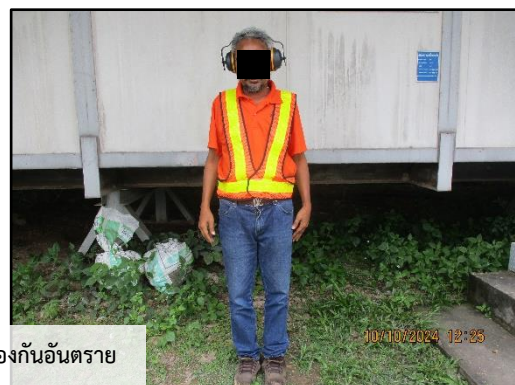
1.8 จัดให้มีอุปกรณ์ป้องกันอันตรายส่วนบุคคลให้แก่คนงาน ในขณะปฏิบัติงาน ได้แก่ หน้ากากกันฝุ่น ที่ครอบจมูก ปลีกอุดหู หมวกนิรภัย ถุงมือ ให้เหมาะสมกับสภาพการทำงานและเพียงพอให้กับคนงาน	- โครงการฯ ได้จัดหาอุปกรณ์ป้องกันอันตรายส่วนบุคคลให้เหมาะสมตามประเภทของการทำงาน พร้อมทั้งกำหนดให้พนักงานต้องสวมใส่ในขณะปฏิบัติงานทุกคน รวมทั้งได้จัดเตรียมอุปกรณ์ป้องกันอันตรายส่วนบุคคลสำรองไว้อย่างเพียงพอเพื่อให้พนักงานสามารถเบิกใช้ได้ตลอดเวลา	-	- ภาพที่ 2.10 อุปกรณ์ป้องกันอันตรายส่วนบุคคลสำรอง

3.5 จัดให้คนงานสวมเครื่องป้องกันฝุ่นตามความเหมาะสม	- โครงการฯ ได้จัดหาอุปกรณ์ป้องกันอันตรายส่วนบุคคลให้เหมาะสมตามประเภทของการทำงาน	-	- ภาพที่ 2.10 อุปกรณ์ป้องกันอันตรายส่วนบุคคลสำรอง

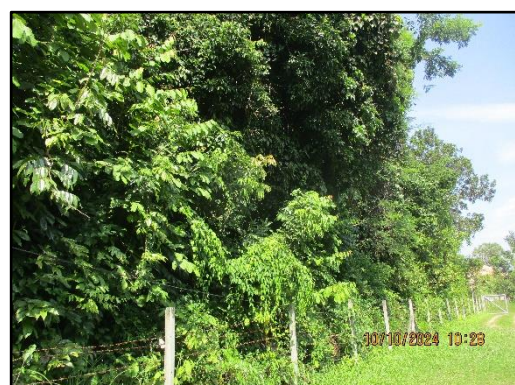
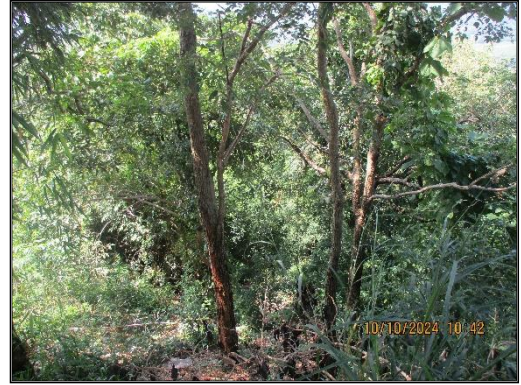
<p>2.4 ให้ดำเนินการปลูกต้นไม้ยืนต้นโตเร็ว ภายหลังจากได้รับประทานบัตรแล้ว (ระยะเตรียมการทำเหมือง) และก่อนที่จะมีการดำเนินโครงการ โดยวิธีปลูกไม้ให้มีระยะ 2x2 เมตร (400 ต้น/ไร่) ในพื้นที่เว้นการทำเหมืองรวมทั้งให้มีการบำรุงรักษาดินไม้เหล่านั้นให้มีความเจริญเติบโตที่ดี ทั้งนี้ให้เสนอแผนการปลูกต้นไม้ พร้อมทั้งระบุพันธุ์ไม้ พื้นที่ปลูก ให้สำนักงานนโยบายและแผนทรัพยากรธรรมชาติและสิ่งแวดล้อม และกรมป่าไม้ เพื่อพิจารณาความเหมาะสมก่อนดำเนินการ</p>	<p>- บริเวณพื้นที่เว้นการทำเหมืองมีสภาพเป็นป่ารกทึบมีต้นไม้ปกคลุมเต็มพื้นที่ ทั้งนี้ โครงการฯ จึงมีการปลูกต้นไม้ในพื้นที่โครงการ มีชนิดพันธุ์ที่ปลูก คือ ไม้ราชพฤกษ์ และพญาสัตบรรณ เพื่อป้องกันผลกระทบด้านทัศนียภาพและฝุ่นละอองจากการทำเหมืองของโครงการ</p>	-	- ภาพที่ 2.11 สภาพป่าไม้ในพื้นที่เว้นการทำเหมืองและการปลูกต้นไม้โดยรอบพื้นที่โครงการ

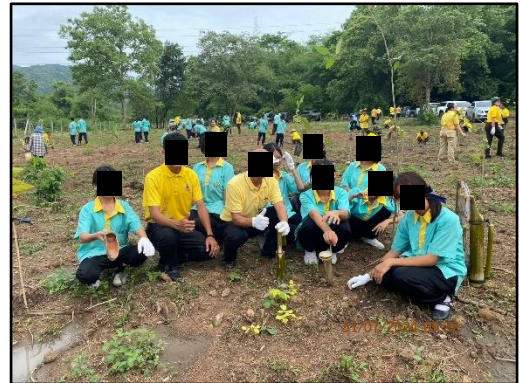
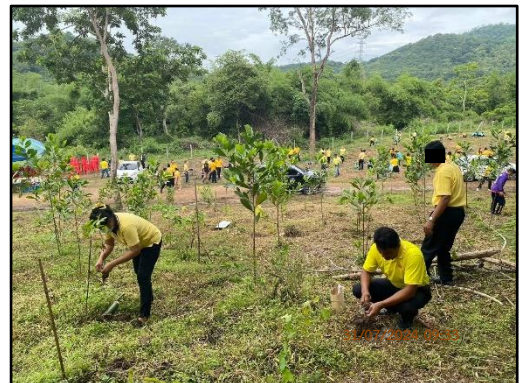
ภาพที่ 2.12 กิจกรรมปลูกป่าชุมชน

มาตรการป้องกันและแก้ไขผลกระทบสิ่งแวดล้อม	รายละเอียดการปฏิบัติจริงตามมาตรการฯ	ปัญหา อุปสรรค ที่ไม่สามารถปฏิบัติตามมาตรการ และแนวทางแก้ไข	ภาพถ่าย/เอกสารประกอบผล
<p><b>2. มาตรการที่กำหนดโดยสำนักงานนโยบายและแผนทรัพยากรธรรมชาติและสิ่งแวดล้อม</b></p> <p>2.1 ให้ปลูกป่าชดเชยในพื้นที่สาธารณะอื่นของชุมชน โดยรอบพื้นที่โครงการ ได้แก่ โรงเรียน วัด ทางหลวง หรือสวนสาธารณะของชุมชนบ้านชะอม ซึ่งอยู่ทางด้านทิศตะวันออกเฉียงใต้ของโครงการโดยเสนอแผนการดำเนินการให้หน่วยงานที่เกี่ยวข้องและสำนักงานนโยบายและแผนทรัพยากรธรรมชาติและสิ่งแวดล้อม พิจารณาเห็นชอบก่อนดำเนินการ</p>	<p>- โครงการฯ มีการปลูกต้นไม้โดยรอบพื้นที่โครงการเพื่อป้องกันผลกระทบด้านทัศนียภาพและฝุ่นละอองจากการทำเหมืองของโครงการ และทำการติดตามการเจริญเติบโตเป็นระยะอย่างต่อเนื่อง</p> <p>- การปลูกต้นไม้ชดเชยพื้นที่สาธารณะ จากที่โครงการฯ ได้หารือกับชุมชนเพื่อคัดเลือกพื้นที่ที่เหมาะสม จึงได้พื้นที่สำหรับการปลูกป่าชดเชย โดยตั้งอยู่ที่ชุมชนบ้านหนองแห่น หมู่ที่ 6 ตำบลชะอม อำเภอแก่งคอย จังหวัดสระบุรี จำนวน 2 แปลง ซึ่งมีพื้นที่รวมจำนวน 186-1-50 ไร่ โดยได้รับการอนุมัติโครงการจากกรมป่าไม้ เมื่อวันที่ 30 ธันวาคม 2558 มีกำหนดระยะเวลาจัดทำโครงการ 10 ปี ซึ่งทางโครงการฯ ได้อนุมัติงบประมาณโครงการปลูกต้นไม้และดูแลป่าชุมชนบ้านหนองแห่น เพื่อสนับสนุนวัสดุอุปกรณ์ ถ้าไม่ในการปลูกชดเชยในพื้นที่สาธารณะของชุมชนโดยรอบพื้นที่โครงการ และระหว่างเดือนกรกฎาคม-ธันวาคม 2567 ได้ดำเนินการปลูกไม้ยืนต้น บำรุงรักษาและปลูกซ่อมแซมต้นไม้ที่ตาย</p>	-	<p>- เอกสารแนบที่ 2.2 แผนการปลูกป่าชดเชยในพื้นที่สาธารณะของชุมชน</p> <p>- เอกสารแนบที่ 2.3 ใบเสนอขออนุมัติใช้จ่ายงบประมาณโครงการปลูกต้นไม้และดูแลป่าชุมชนบ้านหนองแห่น</p> <p>- เอกสารแนบที่ 2.4 โครงการปลูกป่าชดเชยในพื้นที่สาธารณะเสนอต่อสำนักงานนโยบายและแผนทรัพยากร ธรรมชาติและสิ่งแวดล้อม</p> <p>- เอกสารแนบที่ 2.5 รายงานโครงการป่าชุมชน</p> <p>- ภาพที่ 2.11 สภาพป่าไม้ในพื้นที่เว้นการทำเหมืองและการปลูกต้นไม้โดยรอบพื้นที่โครงการ</p> <p>- ภาพที่ 2.12 กิจกรรมปลูกป่าชุมชน</p>

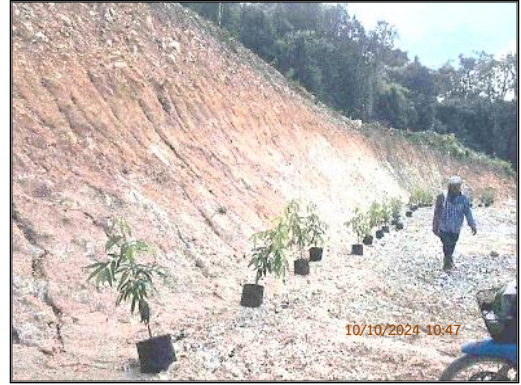
ภาพที่ 2.14 การปลูกต้นไม้ฟื้นฟูพื้นที่โครงการ

มาตรการป้องกันและแก้ไขผลกระทบสิ่งแวดล้อม	รายละเอียดการปฏิบัติตามมาตรการฯ	ปัญหา อุปสรรค ที่ไม่สามารถปฏิบัติ ตามมาตรการ และแนวทางแก้ไข	ภาพถ่าย/เอกสารประกอบผล
<p><b>2. มาตรการที่กำหนดโดยสำนักงานนโยบายและแผนทรัพยากรธรรมชาติและสิ่งแวดล้อม (ต่อ)</b></p> <p>2.7 ให้ทำการปรับปรุงฟื้นฟูพื้นที่โครงการฯ ที่ผ่านการทำเหมืองแร่แล้ว พร้อมทั้งให้รายงานผลการดำเนินงานให้สำนักงานนโยบายและแผนทรัพยากรธรรมชาติและสิ่งแวดล้อม และกรมทรัพยากรธรณี ทราบทุก 3 ปี นับจากวันที่ได้รับอนุญาตประทานบัตร</p>	<p>- ทางโครงการฯ ได้จัดให้มีแผนการปรับปรุงฟื้นฟูพื้นที่โครงการฯ ที่ผ่านการทำเหมืองแร่โดยแบ่งเป็นระยะๆ ให้สอดคล้องกับแผนการทำเหมืองและจะเข้าฟื้นฟูหน้าเหมืองทันทีที่สิ้นสุดการทำเหมืองในระยะนั้นๆ เพื่อต้องการปรับพื้นที่ให้เข้าสู่สภาพเดิมโดยเร็วที่สุด โดยทางโครงการได้รายงานผลการปรับปรุงฟื้นฟูพื้นที่ที่ผ่านการทำเหมืองแร่ให้สำนักงานอุตสาหกรรมจังหวัดสระบุรี สำนักงานนโยบายและแผนทรัพยากรธรรมชาติและสิ่งแวดล้อม และกรมอุตสาหกรรมพื้นฐานและการเหมืองแร่ สำนักงานอุตสาหกรรมพื้นฐานและการเหมืองแร่ เขต 6 รับทราบแล้ว</p> <p>- พื้นที่ที่ใช้ในการทำเหมืองและประกอบกิจกรรมที่เกี่ยวข้องเนื่องทั้งหมดในปัจจุบัน จำนวน 19-0-0 ไร่ ได้ดำเนินการขุดระบายน้ำเพื่อรองรับน้ำฝนที่ไหลชะกอนมูลดินทราย และจัดทำบ่อดักตะกอน เพื่อรองรับตะกอนที่ถูกชะล้าง</p> <p>- ทั้งนี้ทางโครงการฯ ได้ขออนุมัติงบประมาณโครงการปลูกต้นไม้และดูแลป่าชุมชนบ้านหนองแห่น เพื่อใช้ในโครงการปลูกทดแทนในพื้นที่สาธารณะของชุมชน และแผนงานฟื้นฟูสภาพพื้นที่เหมือง ซึ่งปี 2567 ได้ดำเนินการที่เกี่ยวข้องกับงานฟื้นฟูสภาพพื้นที่เหมืองโพรวินต์ ดังนี้</p> <ol style="list-style-type: none"> <li>1) คูพื้นที่เหมืองและกำหนดขอบเขต</li> <li>2) วางแผนและเตรียมพื้นที่</li> <li>3) ขออนุมัติและเตรียมกล้าไม้</li> <li>4) ดำเนินการปลูก</li> <li>5) ติดตามความคืบหน้าป่าชุมชน</li> <li>6) ติดตามการเจริญเติบโต</li> <li>7) รายงาน</li> </ol>	-	<p>- เอกสารแนบที่ 2.7 แผนงานการฟื้นฟูพื้นที่โครงการฯ ที่ผ่านการทำเหมืองแร่ประจำปี 2567</p> <p>- เอกสารแนบที่ 2.8 รายงานผลและแผนการดำเนินการปรับปรุงฟื้นฟูพื้นที่โครงการฯ ที่ผ่านการทำเหมืองแร่</p> <p>- ภาพที่ 2.14 การปลูกต้นไม้ฟื้นฟูพื้นที่โครงการ</p>

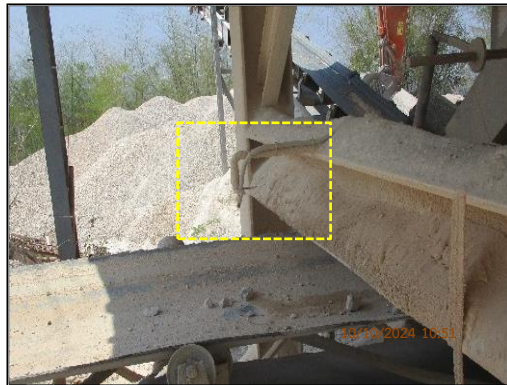
โดยจะป้อนแร่ที่ได้จากการเจาะระเบิด ขนาดประมาณ 24 นิ้ว ที่ยังป้อนแร่ที่ 1 และลงเครื่องบดย่อยแร่ชั้นที่ 1 แบบ Jaw Crusher ขนาด 42x30 นิ้ว แร่ที่ผ่านการบดย่อยจะถูกลำเลียงผ่านสายพานลำเลียงไปที่ยังป้อนแร่ที่ 2 และจะถูกลำเลียงโดยสายพานลำเลียงไปที่ตะแกรงสั่นคัดขนาด (Vibrating Screen) ขนาดของรูตะแกรง 20 มิลลิเมตร โดยแร่ที่ลอดผ่านตะแกรงสั่นคัดขนาด จะถูกลำเลียงโดยสายพานลำเลียง ไปกองเพื่อการจำหน่าย ส่วนแร่ที่ค้างตะแกรง จะผ่านไปยังเครื่องบดย่อยแร่ชั้นที่ 2 แบบ Jaw Crusher ขนาด 40x8 นิ้ว จำนวน 2 ชุด เพื่อทำการลดขนาด จากนั้นจะถูกลำเลียงโดยสายพานลำเลียง กลับไปยังป้อนแร่ที่ 2 เพื่อเข้าตะแกรงสั่นคัดขนาดอีกครั้งหนึ่ง แสดงดังภาพที่ 1.8 จนกว่าจะได้แร่ที่มีขนาดเล็กกว่า 20 มิลลิเมตร โดยการทำงานของเครื่องจักรจะทำงานเป็นระบบปิด แสดงดังภาพที่ 2.16 และใช้ระบบสปเรย์น้ำในการป้องกันผลกระทบจากฝุ่นละออง แสดงดังภาพที่ 2.15 โดยมีกระบวนการลำเลียงแร่ของโครงการ แสดงดังภาพที่ 1.5

ภาพที่ 2.15 การติดตั้งระบบสปริงน้ำบริเวณจุดกำเนิดฝุ่น

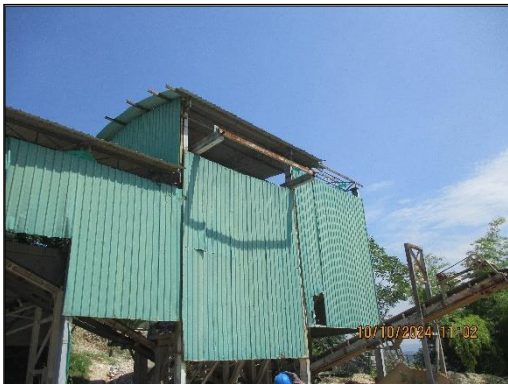
ภาพที่ 2.16 การปิดคลุมเครื่องจักรเป็นระบบปิด

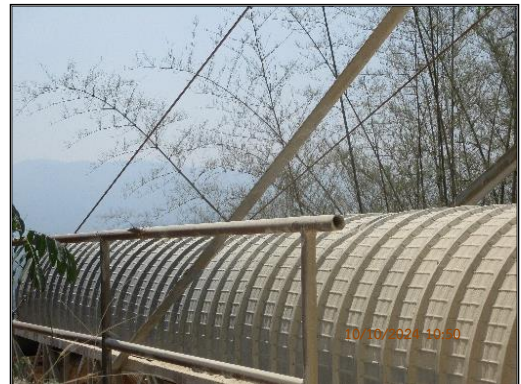
3. มาตรการฉบับเปลี่ยนแปลงแผนผังโครงการบางส่วน (ต่อ) 3.3 ติดตั้งระบบสเปรย์น้ำบริเวณจุดกำเนิดฝุ่นทุกจุด และจะปิดคลุมเครื่องจักรเป็นระบบปิด	- โครงการฯ ได้ติดตั้งระบบสเปรย์น้ำที่บริเวณจุดกำเนิดฝุ่นทุกจุด เช่น ตามสายพานลำเลียง และเครื่องจักรที่ใช้ในการแต่งแร่จะถูกปิดคลุมไม่ให้เกิดปัญหาฝุ่นละอองออกสู่ภายนอก	-	- ภาพที่ 2.15 การติดตั้งระบบสเปรย์น้ำบริเวณจุดกำเนิดฝุ่น - ภาพที่ 2.16 การปิดคลุมเครื่องจักรเป็นระบบปิด

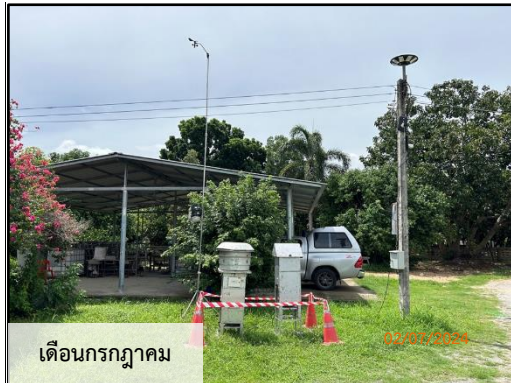
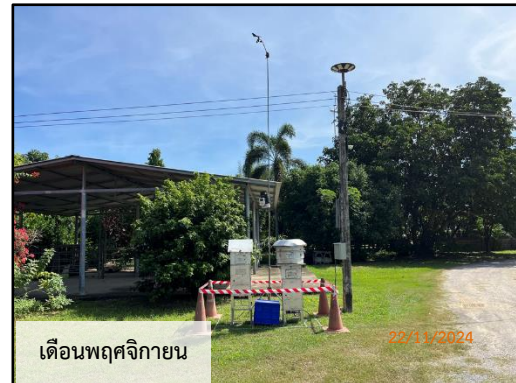
ภาพที่ 3.2 การตรวจวัดคุณภาพอากาศในบรรยากาศ บริเวณชุมชนบ้านชะมอตะวันออก

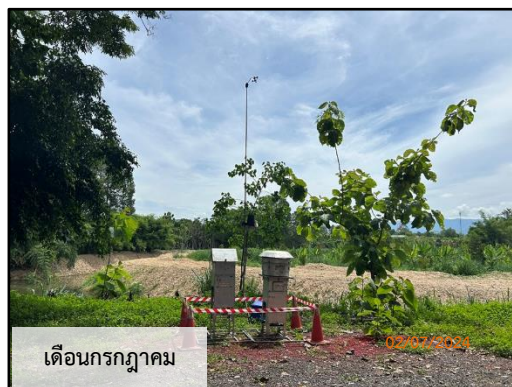
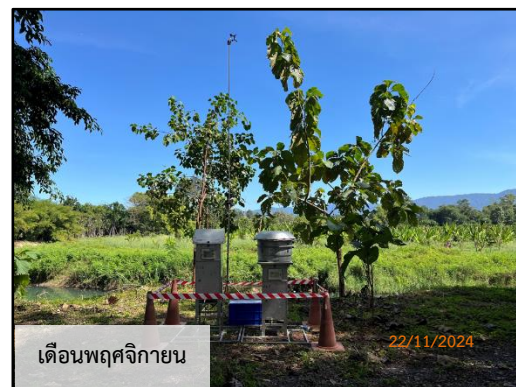
ภาพที่ 3.3 การตรวจวัดคุณภาพอากาศในบรรยากาศ บริเวณชุมชนบ้านชะมอใต้

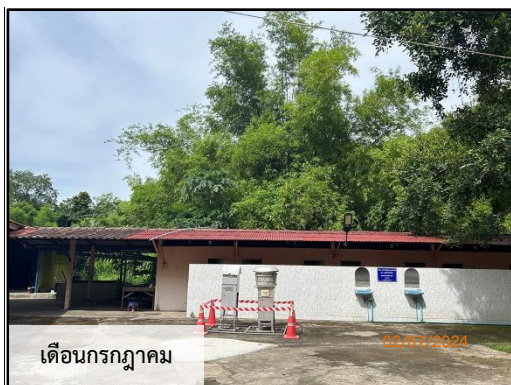
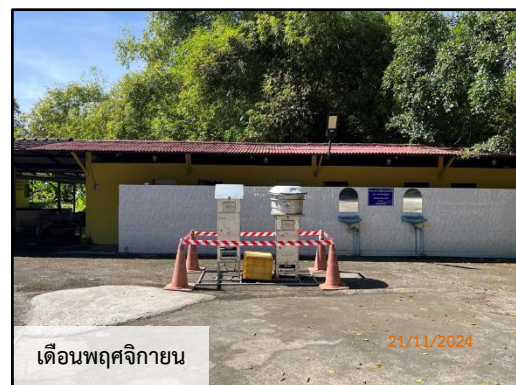
ภาพที่ 3.4 การตรวจวัดคุณภาพอากาศในบรรยากาศ บริเวณวัดตาดใต้
