บทที่ 3

การปฏิบัติตามมาตรการติดตามตรวจสอบผลกระทบสิ่งแวดล้อม

ตารางที่ 3-1 ผลการปฏิบัติตามมาตรการติดตามตรวจสอบผลกระทบสิ่งแวดล้อม โครงการ EDGE Sukhumvit 23 (ระยะดำเนินการ) ระหว่างเดือนกรกฎาคม-ธันวาคม พ.ศ. 2567

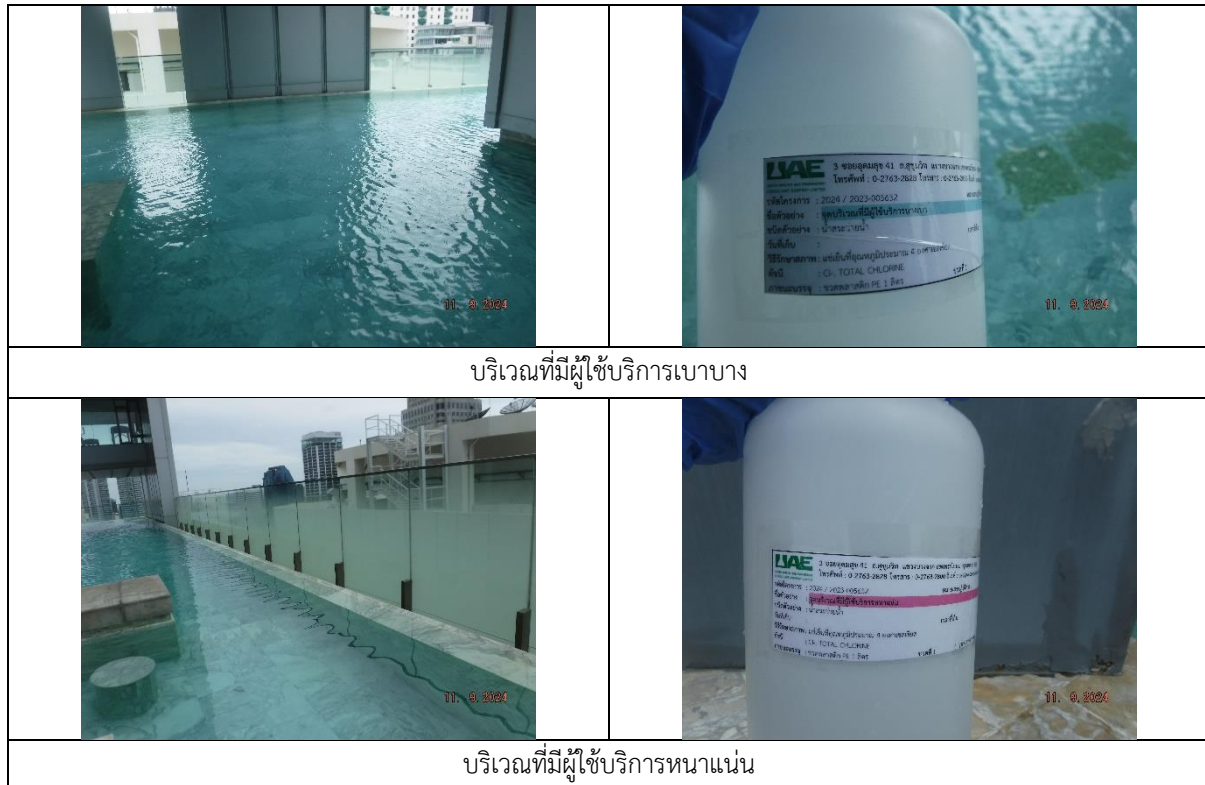
รูปที่ 3-5 การติดตามตรวจสอบคุณภาพน้ำสระว่ายน้ำ

การเก็บตัวอย่างน้ำสระว่ายน้ำ ก่อนเก็บตัวอย่างผู้เก็บตัวอย่างจะล้างอุปกรณ์ที่ใช้ในการเก็บตัวอย่างน้ำด้วยตัวอย่างน้ำ ณ จุดเก็บทุกครั้ง ซึ่งเป็นไปตามระบบการควบคุมมาตรฐาน ISO/IEC 17025 โดยตัวอย่างน้ำสระว่ายน้ำที่ได้จะทำการถ่ายใส่ภาชนะบรรจุตัวอย่างแยกตามรายด์ชนี ปิดฉลากแสดงรายละเอียดตัวอย่างพร้อมบันทึกรายละเอียดลงในใบกำกับตัวอย่าง (Chain of Custody) เพื่อส่งห้องปฏิบัติการวิเคราะห์ตัวอย่างภายในเวลาที่กำหนดต่อไป การเก็บตัวอย่างน้ำสระว่ายน้ำบริเวณอาคารโครงการ แสดงดังรูปที่ 3-5

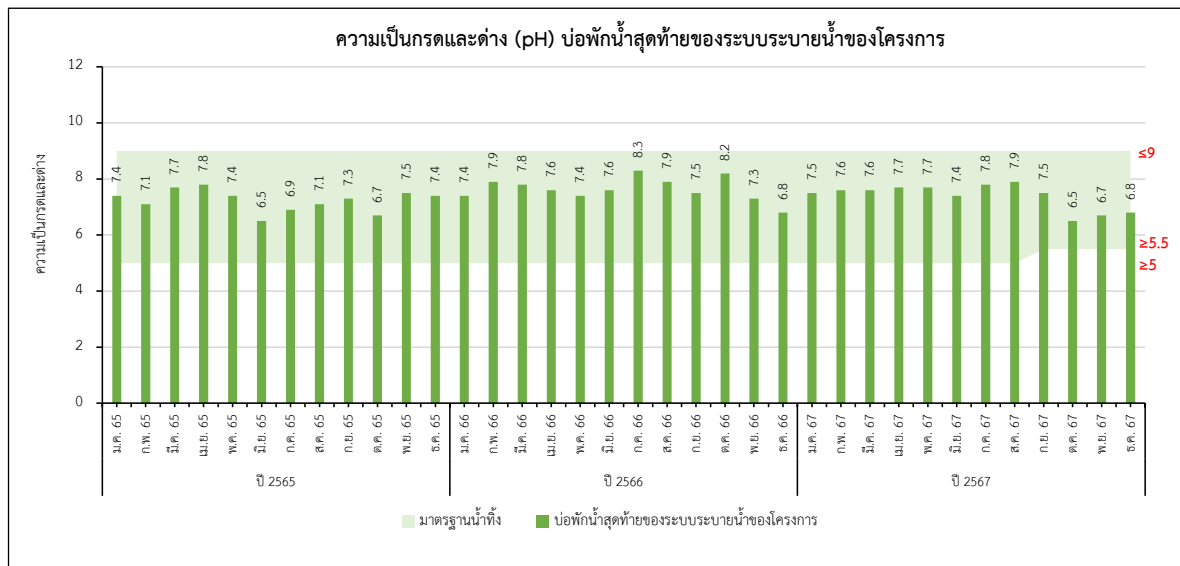
ผลการเปรียบเทียบคุณภาพน้ำทิ้งจากจุดระบายน้ำออกจากระบบบำบัดน้ำเสีย และบ่อกักน้ำสุดท้ายของระบบระบายน้ำของโครงการก่อนระบายลงสู่ระบบระบายน้ำบริเวณด้านหน้าโครงการ ส่วนใหญ่มีแนวโน้มค่อนข้างไม่คงที่ ยกเว้นความเป็นกรดและด่าง ซัลไฟด์ และน้ำมันและไขมัน ที่มีแนวค่อนข้างคงที่ โดยผลการเปรียบเทียบแสดงดังตารางที่ 3-10 ถึงตารางที่ 3-11 และรูปที่ 3-14 ถึงรูปที่ 3-27

รูปที่ 3-21 เปรียบเทียบค่าความเป็นกรดและด่าง บ่อพักน้ำสุดท้ายของระบบระบายน้ำของโครงการ
ก่อนระบายลงสู่ระบบระบายน้ำบริเวณด้านหน้าโครงการ

รูปที่ 3-22 เปรียบเทียบค่าบีโอดี บ่อพักน้ำสุดท้ายของระบบระบายน้ำของโครงการ
ก่อนระบายลงสู่ระบบระบายน้ำบริเวณด้านหน้าโครงการ

รูปที่ 3-23 เปรียบเทียบของแข็งแขวนลอยทั้งหมด บ่อพักน้ำสุดท้ายของระบบระบายน้ำของโครงการ
ก่อนระบายลงสู่ระบบระบายน้ำบริเวณด้านหน้าโครงการ

รูปที่ 3-24 เปรียบเทียบค่าของแข็งละลายน้ำทั้งหมด บ่อพักน้ำสุดท้ายของระบบระบายน้ำของโครงการ
ก่อนระบายลงสู่ระบบระบายน้ำบริเวณด้านหน้าโครงการ

รูปที่ 3-25 เปรียบเทียบค่าทีเคเอ็น บ่อพักน้ำสุดท้ายของระบบระบายน้ำของโครงการ
ก่อนระบายลงสู่ระบบระบายน้ำบริเวณด้านหน้าโครงการ

รูปที่ 3-26 เปรียบเทียบค่าซัลไฟด์ บ่อพักน้ำสุดท้ายของระบบระบายน้ำของโครงการ
ก่อนระบายลงสู่ระบบระบายน้ำบริเวณด้านหน้าโครงการ

**รูปที่ 3-27 เปรียบเทียบค่าน้ำมันและไขมัน บ่อพักน้ำสุดท้ายของระบบระบายน้ำของโครงการ
ก่อนระบายลงสู่ระบบระบายน้ำบริเวณด้านหน้าโครงการ**
