### บทที่ 3

#### ผลการติดตามตรวจสอบคุณภาพสิ่งแวดล้อม

การติดตามตรวจสอบคุณภาพสิ่งแวดล้อมของ โครงการ จัดสรรที่ดิน เดอะแพลนท์ (กลาง-เทพกระษัตรี) (ระยะดำเนินการ) ของบริษัท พญา เรียลเอสเตท จำกัด (มหาชน) ดำเนินการจัดจ้าง บริษัท เอส.พี.เจ.โซแอนติฟิค จำกัด โดยทำการตรวจวัดคุณภาพน้ำ บริเวณพื้นที่โครงการ ระหว่างเดือนกรกฎาคม - ธันวาคม พ.ศ.2567

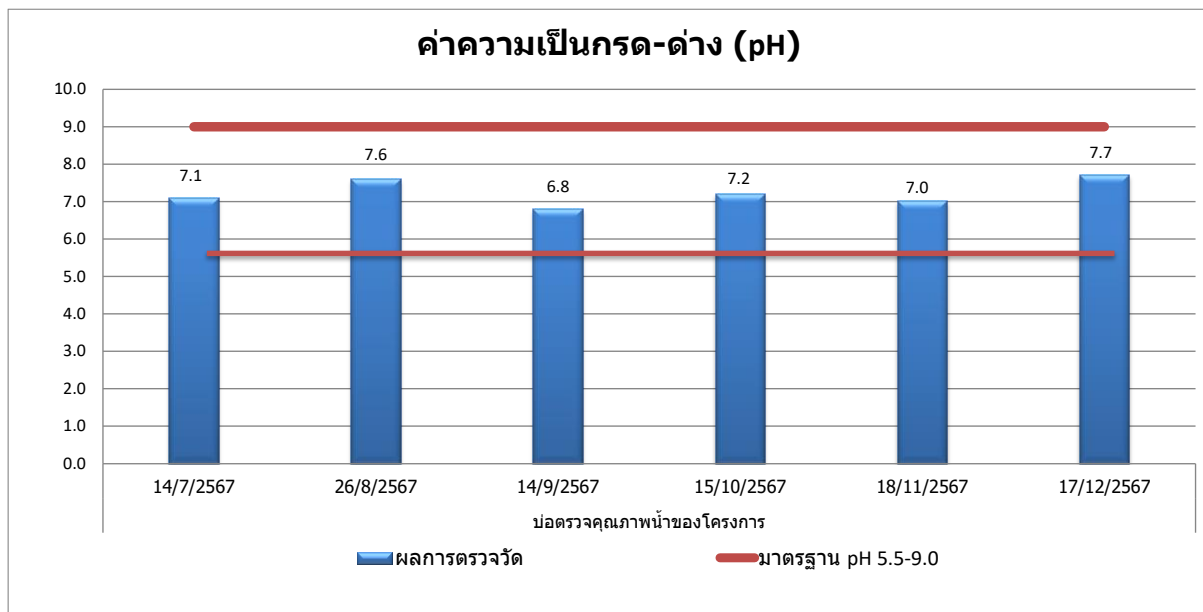
กราฟที่ 3.1-1 กราฟเปรียบเทียบผลการตรวจวัดคุณภาพน้ำทั้งค่าความเป็นกรด-ด่าง (pH)  
จากบ่อตรวจคุณภาพน้ำของโครงการ ระหว่างเดือนกรกฎาคม - ธันวาคม พ.ศ.2567

| ดัชนีการตรวจวัด | หน่วย | ผลวิเคราะห์บ่อตรวจคุณภาพน้ำของโครงการ | | | | | | มาตรฐาน <sup>(1)</sup> |
|---|---|---|---|---|---|---|---|---|
| pH at 25 °C | - | 7.1 | 7.6 | 6.8 | 7.2 | 7.0 | 7.7 | 5.5-9.0 |

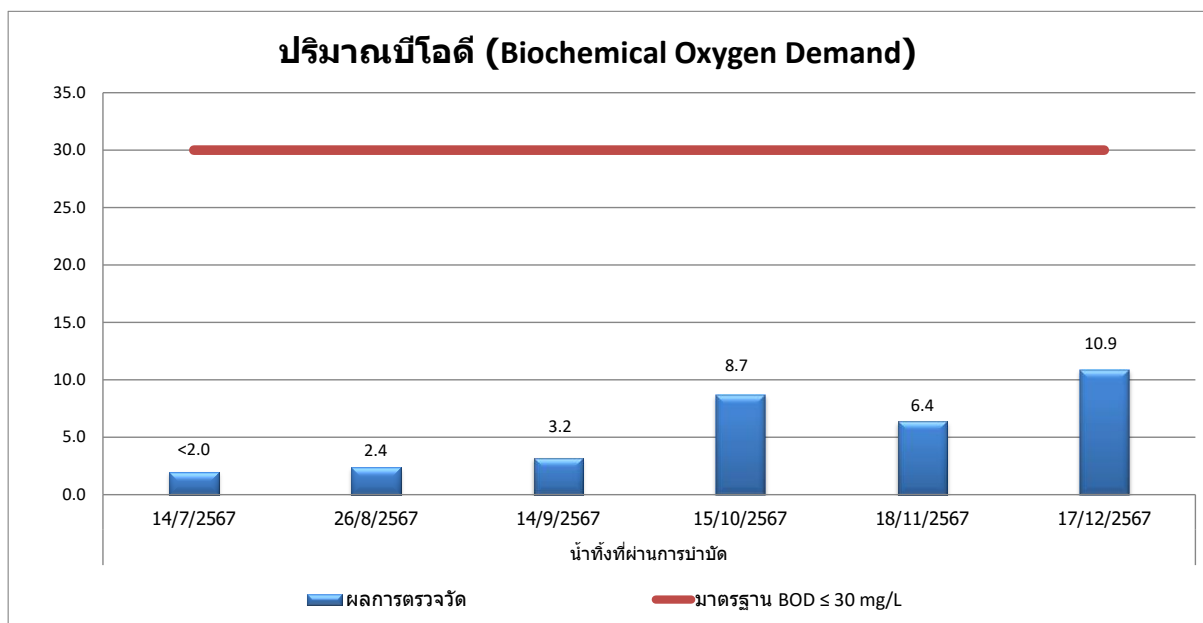
กราฟที่ 3.1-2 กราฟเปรียบเทียบผลการตรวจวัดปริมาณบีโอดี (Biochemical Oxygen Demand)  
จากบ่อตรวจคุณภาพน้ำของโครงการ ระหว่างเดือนกรกฎาคม - ธันวาคม พ.ศ.2567

| ดัชนีการตรวจวัด | หน่วย | ผลวิเคราะห์บ่อตรวจคุณภาพน้ำของโครงการ | | | | | | มาตรฐาน <sup>(1)</sup> |
|---|---|---|---|---|---|---|---|---|
| Biochemical Oxygen Demand | mg/L | <2.0 | 2.4 | 3.2 | 8.7 | 6.4 | 10.9 | ≤ 30 |

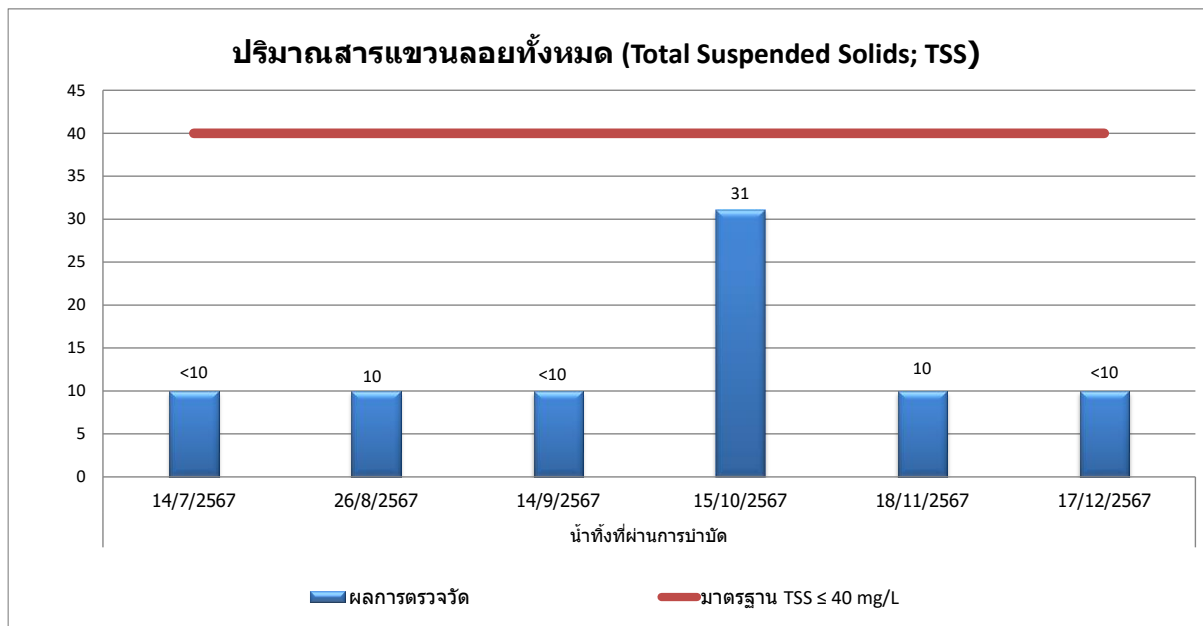
กราฟที่ 3.1-3 กราฟเปรียบเทียบผลการตรวจวัดปริมาณของแข็งแขวนลอย (Total Suspended Solids) จากบ่อดำรงคุณภาพน้ำของโครงการ ระหว่างเดือนกรกฎาคม - ธันวาคม พ.ศ.2567

| ดัชนีการตรวจวัด | หน่วย | ผลวิเคราะห์บ่อตรวจคุณภาพน้ำของโครงการ | | | | | | มาตรฐาน <sup>(1)</sup> |
|---|---|---|---|---|---|---|---|---|
| Total Suspended Solids | mg/L | <10 | 10 | <10 | 31 | 10 | <10 | ≤ 40 |

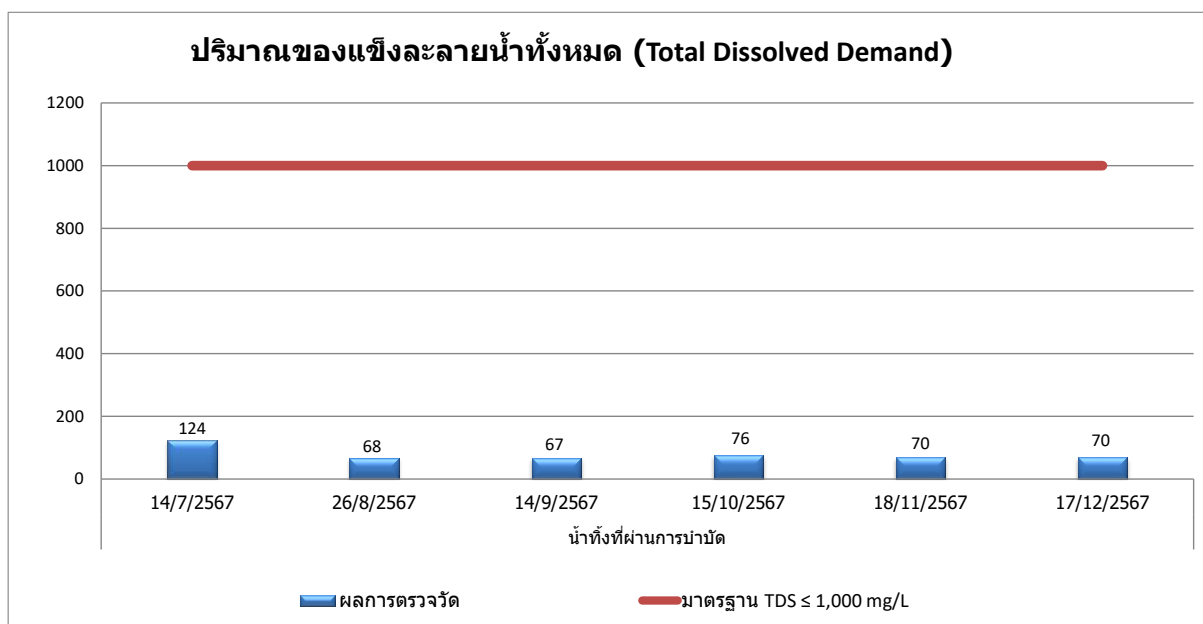
กราฟที่ 3.1-4 กราฟเปรียบเทียบผลการตรวจวัดปริมาณของแข็งละลายน้ำทั้งหมด (Total Dissolved Demand) จากบ่อดำรงคุณภาพน้ำของโครงการ ระหว่างเดือนกรกฎาคม - ธันวาคม พ.ศ.2567

| ดัชนีการตรวจวัด | หน่วย | ผลวิเคราะห์บ่อตรวจคุณภาพน้ำของโครงการ | | | | | | มาตรฐาน <sup>(1)</sup> |
|---|---|---|---|---|---|---|---|---|
| Total Dissolved Solids | mg/L | 124 | 68 | 67 | 76 | 70 | 70 | ≤ 1,000 |

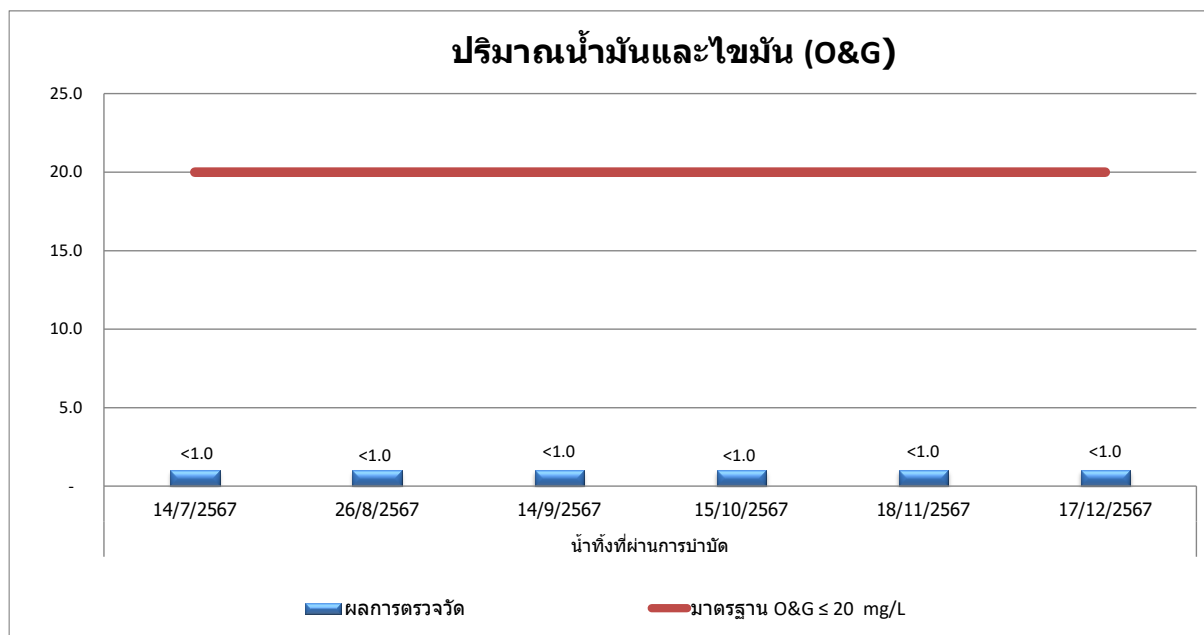
กราฟที่ 3.1-5 กราฟเปรียบเทียบผลการตรวจวัดปริมาณน้ำมันและไขมัน (Oil&Grease)  
จากบ่อบำบัดคุณภาพน้ำของโครงการ ระหว่างเดือนกรกฎาคม - ธันวาคม พ.ศ.2567

| ดัชนีการตรวจวัด | หน่วย | ผลวิเคราะห์บ่อตรวจคุณภาพน้ำของโครงการ | | | | | | มาตรฐาน <sup>(1)</sup> |
|---|---|---|---|---|---|---|---|---|
| Oil & Grease | mg/L | <1.0 | <1.0 | <1.0 | <1.0 | <1.0 | <1.0 | ≤ 20 |

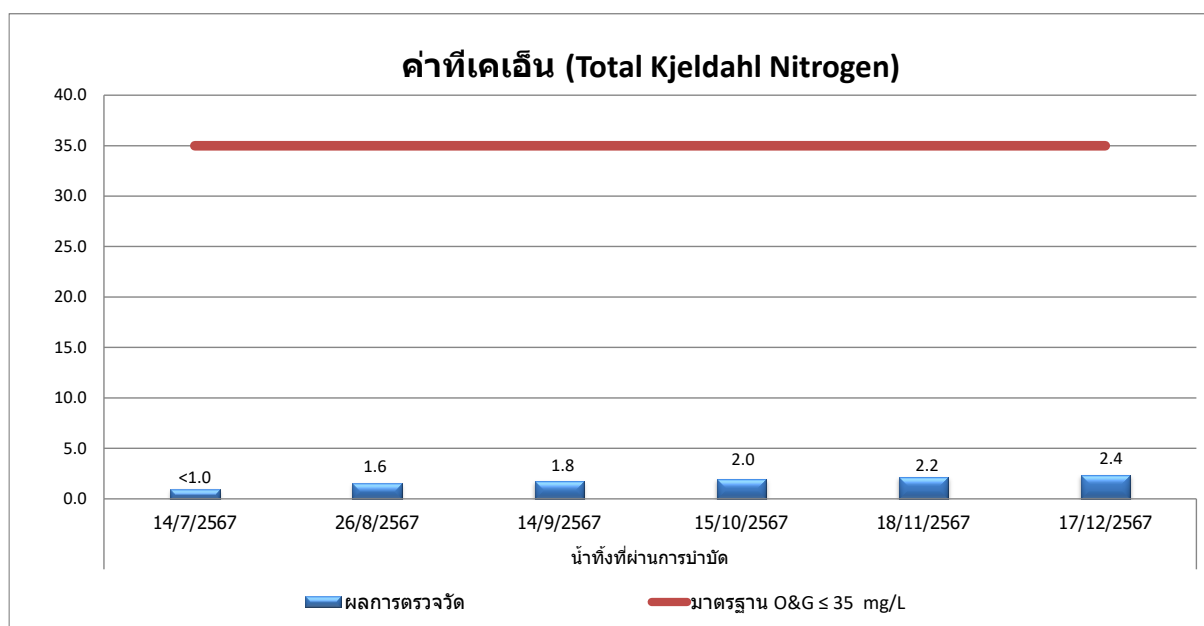
กราฟที่ 3.1-6 กราฟเปรียบเทียบผลการตรวจวัด ค่าที่เคเอ็น (Total Kjeldahl Nitrogen)  
จากบ่อบำบัดคุณภาพน้ำของโครงการ ระหว่างเดือนกรกฎาคม - ธันวาคม พ.ศ.2567

| ดัชนีการตรวจวัด | หน่วย | ผลวิเคราะห์บ่อตรวจคุณภาพน้ำของโครงการ | | | | | | มาตรฐาน <sup>(1)</sup> |
|---|---|---|---|---|---|---|---|---|
| Total Kjeldahl Nitrogen | mg/L | <1.0 | 1.6 | 1.8 | 2.0 | 2.2 | 2.4 | ≤ 35 |

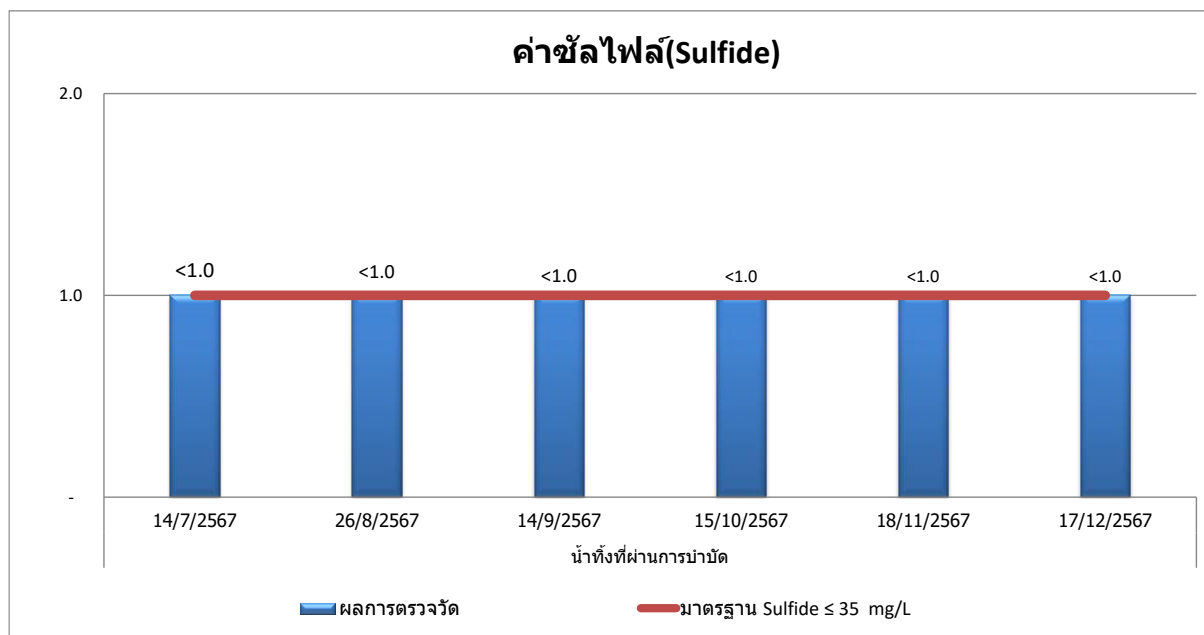
กราฟที่ 3.1-7 กราฟเปรียบเทียบผลการตรวจวัด ปริมาณซัลไฟด์ (Sulfide)  
จากบ่อดตรวจคุณภาพน้ำของโครงการ ระหว่างเดือนกรกฎาคม - ธันวาคม พ.ศ.2567

| ดัชนีการตรวจวัด | หน่วย | ผลวิเคราะห์บ่อตรวจคุณภาพน้ำของโครงการ | | | | | | มาตรฐาน <sup>(1)</sup> |
|---|---|---|---|---|---|---|---|---|
| Sulfide | mg/L | <1.0 | <1.0 | <1.0 | <1.0 | <1.0 | <1.0 | ≤ 1.0 |

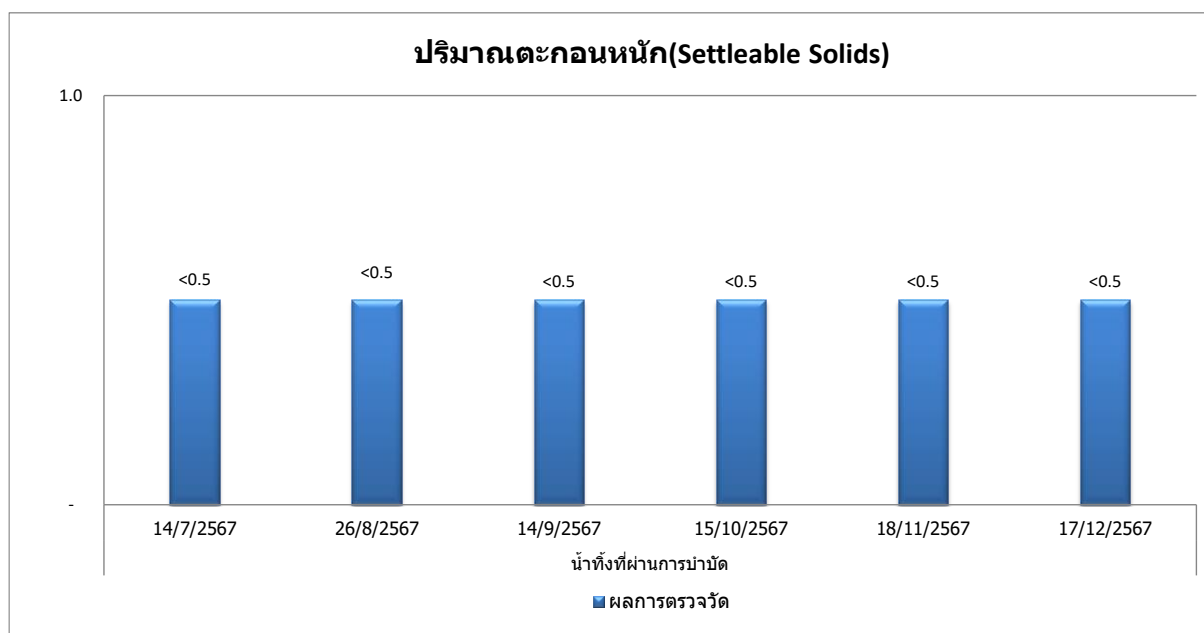
กราฟที่ 3.1-8 กราฟเปรียบเทียบผลการตรวจวัดปริมาณตะกอนหนัก(Settleable Solids)  
จากบ่อดตรวจคุณภาพน้ำของโครงการ ระหว่างเดือนกรกฎาคม - ธันวาคม พ.ศ.2567

| ดัชนีการตรวจวัด | หน่วย | ผลวิเคราะห์บ่อตรวจคุณภาพน้ำของโครงการ | | | | | | มาตรฐาน <sup>(1)</sup> |
|---|---|---|---|---|---|---|---|---|
| Settleable Solids | ml/L | <0.5 | <0.5 | <0.5 | <0.5 | <0.5 | <0.5 | - |

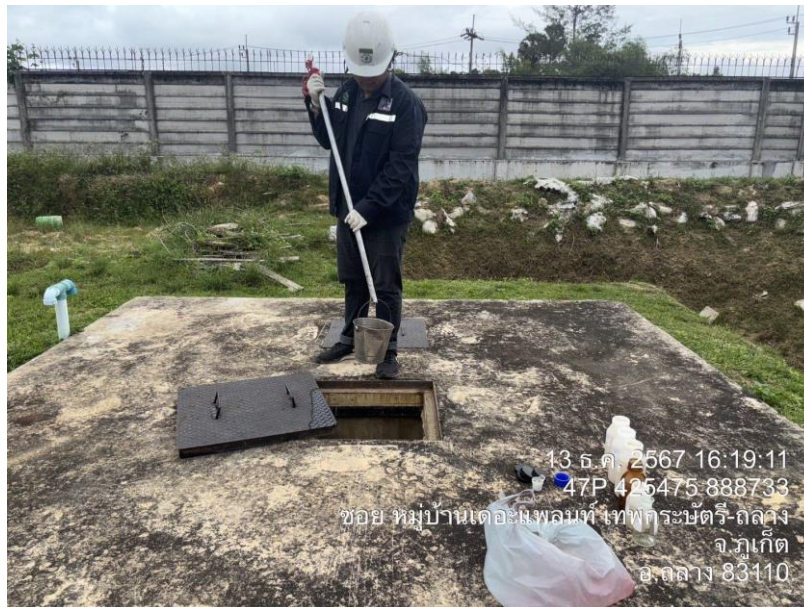
บ่อตรวจคุณภาพน้ำของโครงการ

รูปที่ 3-1 จุดตรวจวัดคุณภาพน้ำทิ้ง (Wastewater Quality)  
ของโครงการ จัดสรรที่ดิน เดอะแพลนท์ (กลาง-เทพกระษัตรี)  
ระหว่างเดือนกรกฎาคม - ธันวาคม พ.ศ.2567

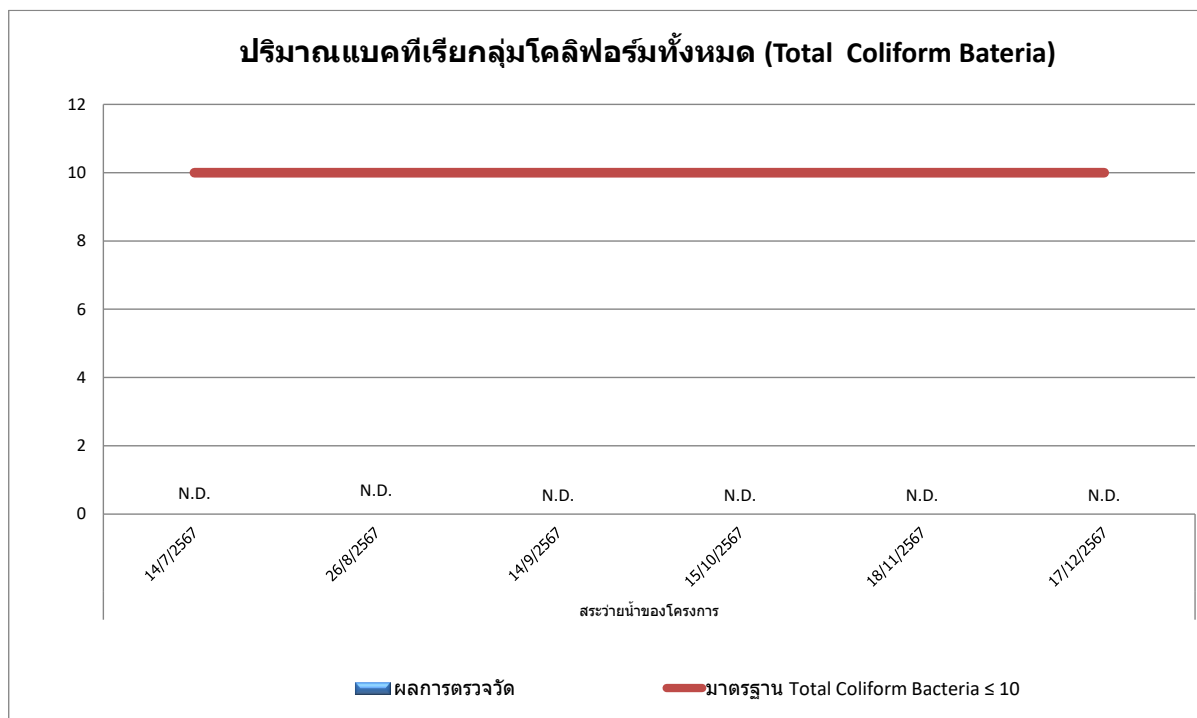
กราฟที่ 3.1-9 กราฟเปรียบเทียบผลการตรวจวัดปริมาณโคลิฟอร์มแบคทีเรียทั้งหมด (Total Coliform Bacteria) จากสระวายน้าของโครงการ ระหว่างเดือนกรกฎาคม - ธันวาคม พ.ศ.2567

| ดัชนีการตรวจวัด | หน่วย | ผลวิเคราะห์สระว่ายน้ำของโครงการ | | | | | | มาตรฐาน <sup>(1)</sup> |
|---|---|---|---|---|---|---|---|---|
| Total Coliform Bacteria | MPN/100 ml. | Not detected | Not detected | Not detected | Not detected | Not detected | Not detected | ≤ 10 |

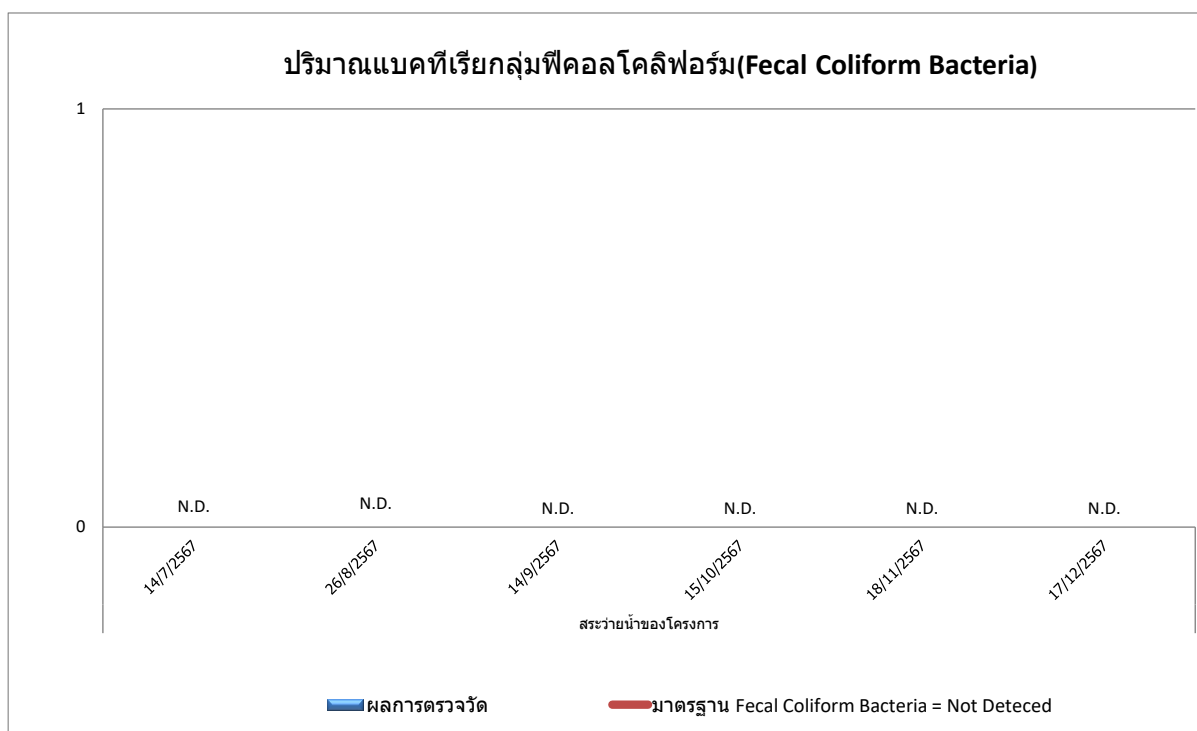
กราฟที่ 3.1-10 กราฟเปรียบเทียบผลการตรวจวัดปริมาณแบคทีเรียกลุ่มฟีคอลโคลิฟอร์ม (Fecal Coliform Bacteria) จากสระวายน้าของโครงการ ระหว่างเดือนกรกฎาคม - ธันวาคม พ.ศ.2567

| ดัชนีการตรวจวัด | หน่วย | ผลวิเคราะห์สระว่ายน้ำของโครงการ | | | | | | มาตรฐาน <sup>(1)</sup> |
|---|---|---|---|---|---|---|---|---|
| Fecal Coliform Bacteria | MPN/100 ml. | Not detected | Not detected | Not detected | Not detected | Not detected | Not detected | Not detected |

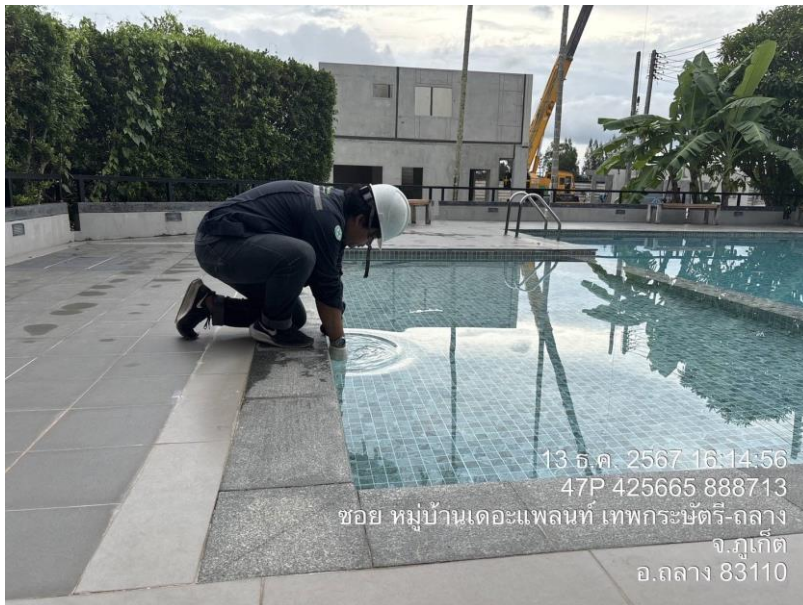
สระว่ายน้ำของโครงการ

รูปที่ 3-2 จุดตรวจวัดคุณภาพน้ำสระว่ายน้ำ (Swimming pool Quality)  
ของโครงการ จัดสรรที่ดิน เดอะแพลนท์ (กลาง-เทพกระษัตรี)  
ระหว่างเดือนกรกฎาคม - ธันวาคม พ.ศ.2567
