### บทที่ 3

#### ผลการติดตามตรวจสอบคุณภาพสิ่งแวดล้อม

การติดตามตรวจสอบคุณภาพสิ่งแวดล้อมของ โครงการ จัดสรรที่ดิน The Palm (ภูเก็ต) (ระยะดำเนินการ) ของบริษัท พฤษา เรียวเอสเตท จำกัด (มหาชน) ดำเนินการจัดจ้าง บริษัท เอส.พี.เจ.ไซแอนติฟิก จำกัด โดยทำการตรวจวัดคุณภาพน้ำทั้ง บริเวณพื้นที่โครงการ ระหว่างเดือนกรกฎาคม - ธันวาคม พ.ศ.2567

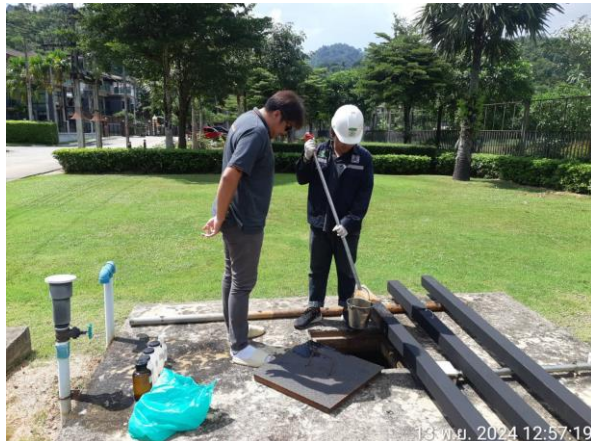
ตรวจวัดน้ำเสียก่อนเข้าระบบ

รูปที่ 3-1 จุดตรวจวัดคุณภาพน้ำทิ้ง (Wastewater Quality)  
ของโครงการ จัดสรรที่ดิน The Palm (ภูเก็ต)  
ระหว่างเดือนกรกฎาคม - ธันวาคม พ.ศ.2567
