รายงานผลการปฏิบัติตามมาตรการป้องกันและแก้ไขผลกระทบสิ่งแวดล้อม
และมาตรการติดตามตรวจสอบผลกระทบสิ่งแวดล้อม
โครงการทำเหมืองแร่ บริษัท ไอ ซี พี เฟอไทไลเซอร์ จำกัด (ระยะดำเนินการ)
ตั้งอยู่เลขที่ 2/1 หมู่ 3 ตำบลแม่ลา อำเภอนครหลวง จังหวัดพระนครศรีอยุธยา
ของบริษัท ไอ ซี พี เฟอไทไลเซอร์ จำกัด สำนักงานตั้งอยู่เลขที่ 42 อาคาร ไอ ซี พี
ถนนสุรวงศ์ แขวงสีพระยา เขตบางรัก กรุงเทพมหานคร 10500

เดือนกรกฎาคม – ธันวาคม 2567

1. ชื่อโครงการ โครงการทำเทียบเรือ บริษัท ไอ ซี พี เฟอติไลเซอร์ จำกัด

เลขที่ EIA 256512-19
2. สถานที่ตั้ง เลขที่ 2/1 หมู่ที่ 3 ตำบลแม่ลา อำเภอนครหลวง จังหวัดพระนครศรีอยุธยา
3. ชื่อเจ้าของโครงการ บริษัท ไอ ซี พี เฟอติไลเซอร์ จำกัด
4. สถานที่ติดต่อ เลขที่ 2/1 หมู่ 3 ตำบลแม่ลา อำเภอนครหลวง จังหวัดพระนครศรีอยุธยา
โทรศัพท์ : 09 5393 7472 โทรสาร : -
e-mail : Ratda.l@icpfertilizer.com
5. จัดทำโดย บริษัท เอ็นไวรอนเม้นท์ รีเสิร์ช แอนด์ เทคโนโลยี จำกัด
6. โครงการได้นำเสนอรายงานผลการปฏิบัติตามมาตรการฯ ครึ่งสุดท้าย เมื่อ
วันที่ 31 กรกฎาคม 2567
7. รายละเอียดโครงการ แสดงตั้งรายละเอียดโครงการในบทที่ 2

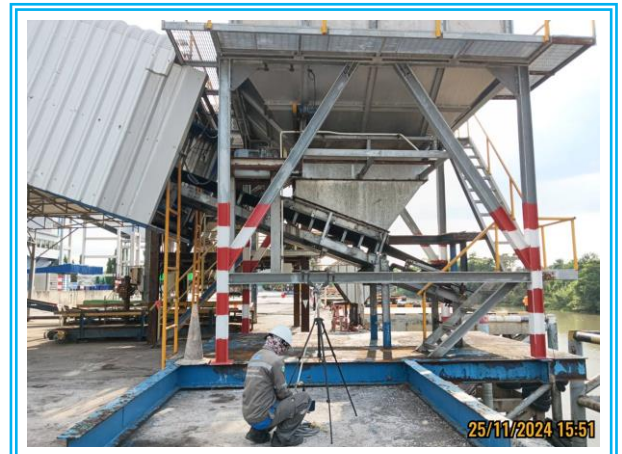
รูปที่ 4.2-76 แสดงการตรวจวัดค่าความทึบของฝุ่นละออง (Opacity)
ท่าเทียบเรือที่ 2 ห่างจาก Hopper 1 เมตร
วันที่ 25 พฤศจิกายน 2567

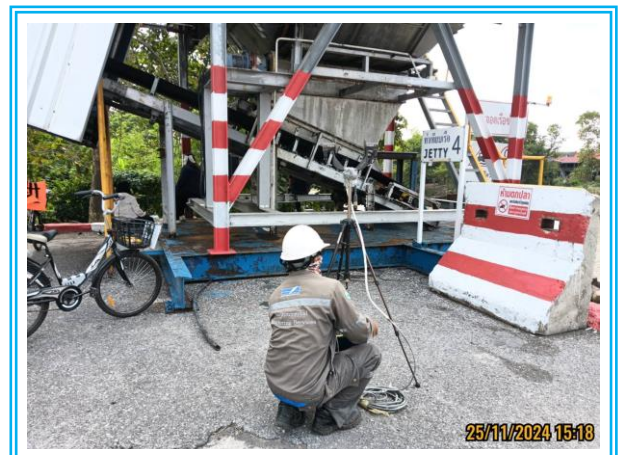
รูปที่ 4.2-78 แสดงการตรวจวัดค่าความทึบของฝุ่นละออง (Opacity)
ท่าเทียบเรือที่ 4 ห่างจาก Hopper 1 เมตร
วันที่ 25 พฤศจิกายน 2567
