ผลการปฏิบัติตามมาตรการป้องกันและแก้ไข
ผลกระทบสิ่งแวดล้อม

ผลการปฏิบัติตามมาตรการป้องกันและแก้ไขผลกระทบสิ่งแวดล้อม

การตรวจสอบการปฏิบัติตามมาตรการฯ โครงการพัฒนาแหล่งปิโตรเลียมอรุณทัยและพื้นที่ใกล้เคียงแปลงสำรวจบนบกหมายเลข L10/43 และ L11/43 จังหวัดสุโขทัยและจังหวัดพิษณุโลก (ระยะการผลิต) ณ ฐานหลุมผลิตบูรพา-เอ (BUR-A) ฐานหลุมผลิตอรุณทัย-บี (ART-B) และฐานหลุมผลิตอรุณทัย-ซี (ART-C) ช่วงเดือนมกราคม-ธันวาคม 2567 ของบริษัท ยูเอซี ยูทิลิตี้ส์ จำกัด สามารถสรุปผลการปฏิบัติตามมาตรการป้องกันและแก้ไขผลกระทบสิ่งแวดล้อม ได้ดังตารางที่ 2.2-1

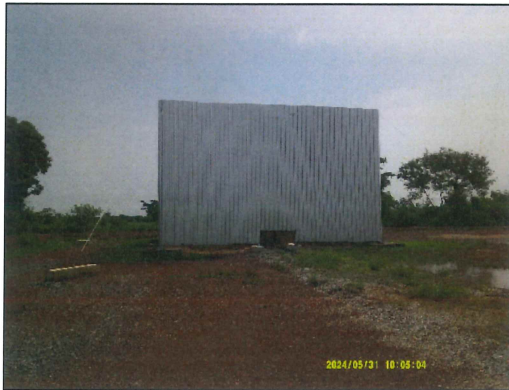
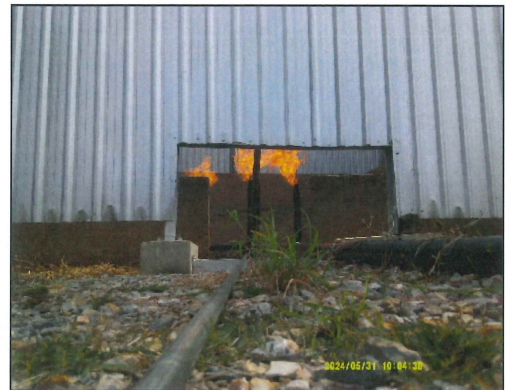
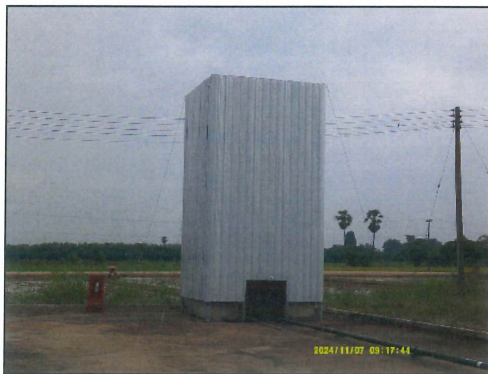
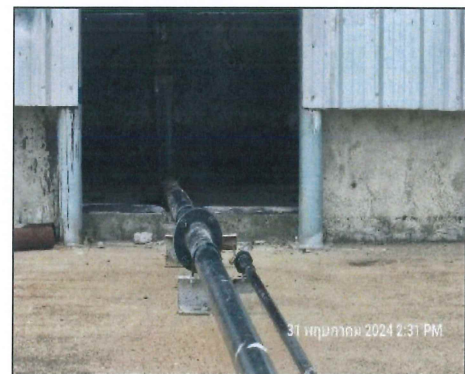
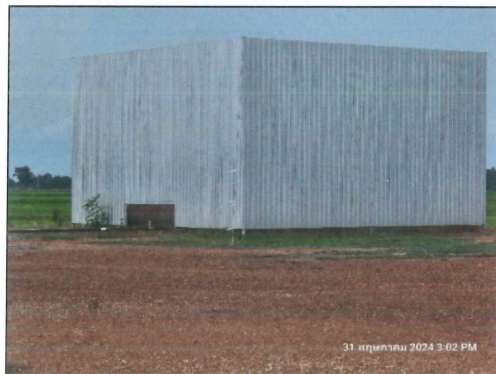
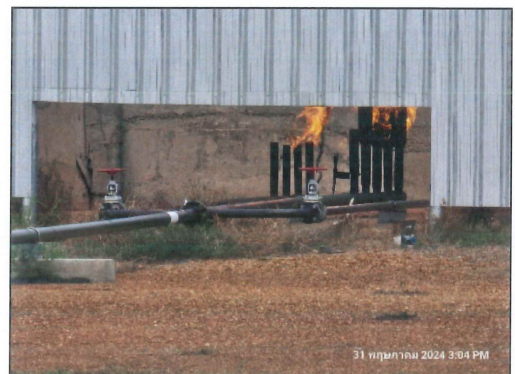
ภาพที่ 2-1 ปล่องเผาก๊าซแนวนอน (Horizontal Flare) คั่นคอนกรีตและกำแพงกันแสง

2. ติดตั้งระบบปล่องเผาก๊าซเป็นปล่องแนวนอน (Horizontal Flare) มีประสิทธิภาพในการเผาก๊าซได้สูงสุดตามมาตรฐานการออกแบบปากปล่องเผาก๊าซต้องจัดให้มีคันดินขนาดพื้นที่วงในของคันดินล้อมรอบทุกด้าน และกำแพงกันแสงสูงจากคันดินขึ้นอีก 2 เมตร เพื่อป้องกันผลกระทบจากความร้อนและแสงสว่าง และต้องพิจารณาถึงทิศทางลมประจำถิ่น โดยตำแหน่งได้ลมต้องไม่มีบ้านเรือนตั้งอยู่ใกล้เคียงในระยะต่ำกว่า 200 เมตร รวมทั้งต้องจัดให้พื้นที่โดยรอบปล่องเผาก๊าซในระยะ 30 เมตร ห่างจากพื้นที่อ่อนไหว	- มีการติดตั้งปล่องเผาก๊าซแนวนอน (Horizontal Flare) ที่มีประสิทธิภาพในการเผาก๊าซได้สูงสุดตามมาตรฐานการออกแบบ และมีกำแพงกันแสงล้อมรอบ 4 ด้าน เพื่อป้องกันผลกระทบจากความร้อนและแสงสว่างโดยชั้นในสุดเป็นคันคอนกรีตและมีคันดิน (Bund) ล้อมรอบ และตำแหน่งติดตั้งปล่องเผาก๊าซมีระยะห่างจากสิ่งก่อสร้างใกล้เคียงไม่น้อยกว่า 30 เมตร โดยมีระยะห่างจากพื้นที่อ่อนไหวไม่น้อยกว่า 200 เมตร	-	ภาพที่ 2-1 ปล่องเผาก๊าซแนวนอน (Horizontal Flare) คันคอนกรีตและกำแพงกันแสง

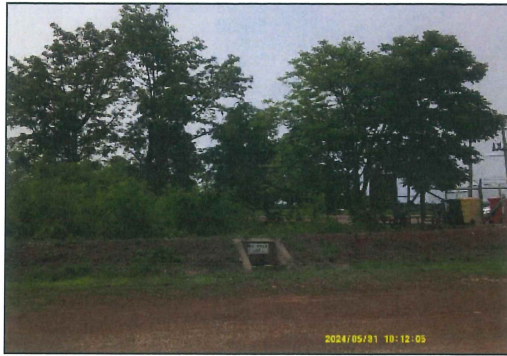
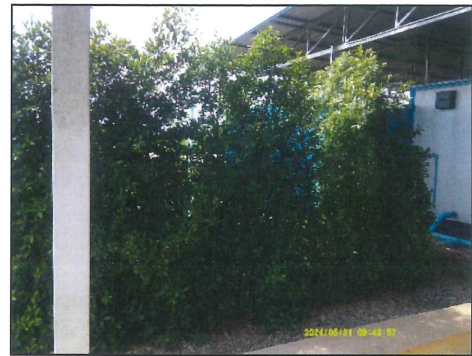
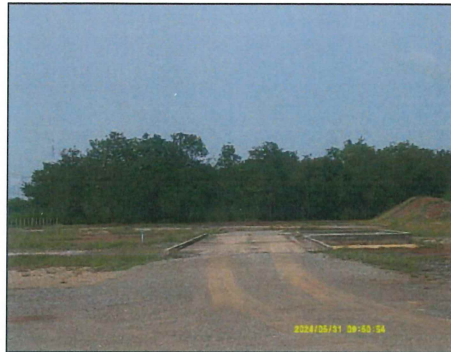
8. ปลุกต้นไม้เป็นแนวกันชน (Buffer Zone) รอบฐานหลุมผลิตทุกแห่ง เพื่อป้องกันผลกระทบจากรังสีความร้อน	- มีการปลุกต้นไม้เป็นแนวกันชน (Buffer Zone) รอบฐานหลุมผลิตของ โครงการ เพื่อป้องกันผลกระทบจากรังสีความร้อนต่อชุมชนใกล้เคียง	-	ภาพที่ 2-2 ต้นไม้เป็นแนวกันชน (Buffer Zone)

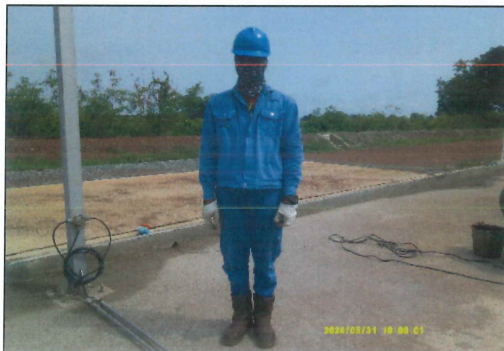
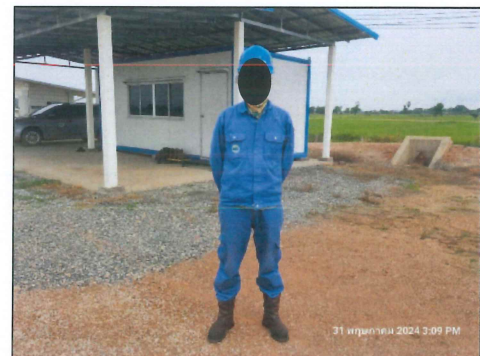
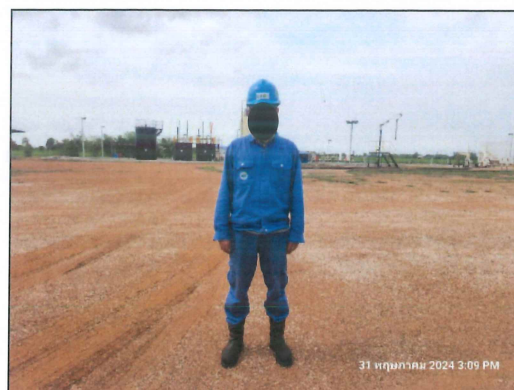
3. สุขภาพอนามัย 1. กำชับเจ้าหน้าที่ของบริษัทฯ และระบุในสัญญาว่าจ้างงานกับผู้รับเหมา ให้ปฏิบัติตามมาตรฐานของบริษัทฯ ด้านสุขภาพ ความปลอดภัย และสิ่งแวดล้อม (Health, Safety and Environmental Management System, HSE-MS) และแนวทางการปฏิบัติงานด้านสุขภาพอนามัย ความปลอดภัย และสิ่งแวดล้อม (HSE Procedures) อย่างเคร่งครัด รวมถึงกฎหมายแรงงานและกฎกระทรวงมหาดไทยที่เกี่ยวข้องด้านอาชีวอนามัย ความปลอดภัยและสิ่งแวดล้อม	- บริษัทฯ ได้ปฏิบัติตามมาตรการด้านสุขภาพอนามัยความปลอดภัย และสิ่งแวดล้อม โดยกำหนดให้พนักงานสวมใส่อุปกรณ์คุ้มครองความปลอดภัยส่วนบุคคล (PPE) ตลอดเวลาที่ปฏิบัติงานและเหมาะสมกับลักษณะงานที่ปฏิบัติซึ่งสอดคล้องตาม Personal Protective Equipment Procedure ของบริษัทฯ ซึ่งสอดคล้องตามพระราชบัญญัติความปลอดภัย อาชีวอนามัย และสภาพแวดล้อมในการทำงาน พ.ศ.2554 ในหมวด 2 การบริหาร การจัดการ และการดำเนินการด้านความปลอดภัย อาชีวอนามัย และสภาพแวดล้อมในการทำงาน กฎกระทรวง เรื่อง กำหนดมาตรฐานในการบริหาร จัดการ และดำเนินการด้านความปลอดภัย อาชีวอนามัย และสภาพแวดล้อมในการทำงานเกี่ยวกับความร้อน แสงสว่าง และเสียง พ.ศ.2559 และประกาศกรมสวัสดิการและคุ้มครองแรงงาน เรื่อง มาตรฐานระดับเสียงที่ยอมให้ลูกจ้างได้รับเฉลี่ยตลอดระยะเวลาการทำงานในแต่ละวัน พ.ศ.2561	-	เอกสารแนบที่ 6 Personal Protective Equipment Procedure ภาพที่ 2-3 พนักงานสวมใส่ PPE

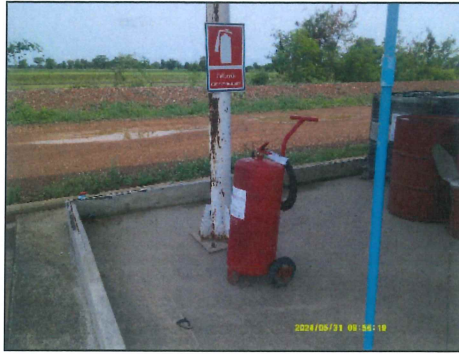
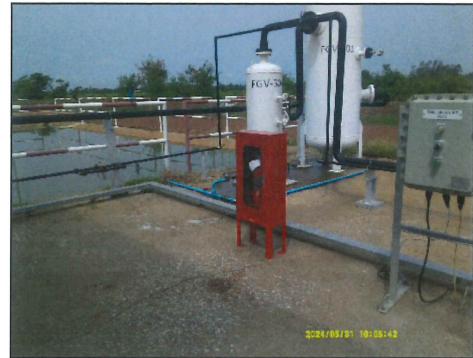
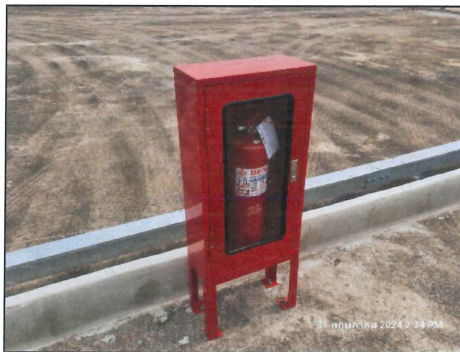
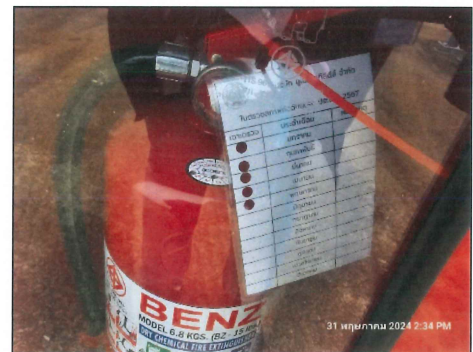
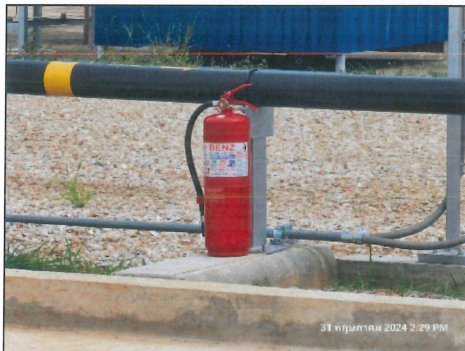
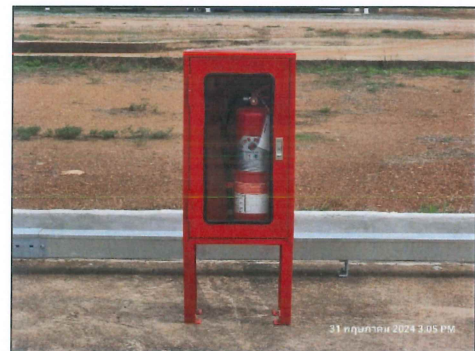
ภาพที่ 2-4 อุปกรณ์ป้องกันและระงับอัคคีภัย

มาตรการป้องกัน และแก้ไขผลกระทบ	รายละเอียดการปฏิบัติตามมาตรการ	ปัญหาและ แนวทางแก้ไข	อ้างอิง
2. ด้านอาชีวอนามัย ความปลอดภัยในการผลิต (ต่อ) 2. จัดให้มีระบบพดงเพลิงและป้องกันอัคคีภัยที่ได้รับการออกแบบและติดตั้งตามมาตรฐานอันเป็นที่ยอมรับให้ครอบคลุมทั่วทั้งพื้นที่ผลิตและสอดคล้องกับกฎหมาย/ข้อบังคับที่เกี่ยวข้อง	- มีการติดตั้งระบบป้องกันอัคคีภัย เช่น สัญญาณเตือนภัย รวมถึงอุปกรณ์ดับเพลิงต่างๆ ไว้ในแต่ละจุดครอบคลุมพื้นที่ฐานหลุมผลิต อีกทั้งมีการตรวจสอบอุปกรณ์ดับเพลิงเป็นประจำทุกเดือนเพื่อให้อยู่ในสภาพที่พร้อมใช้งานอยู่เสมอ	-	เอกสารแนบที่ 12 เอกสารตรวจสอบอุปกรณ์ดับเพลิง ภาพที่ 2-4 อุปกรณ์ป้องกันและ ระงับอัคคีภัย

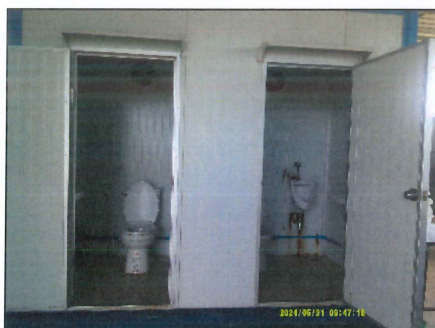
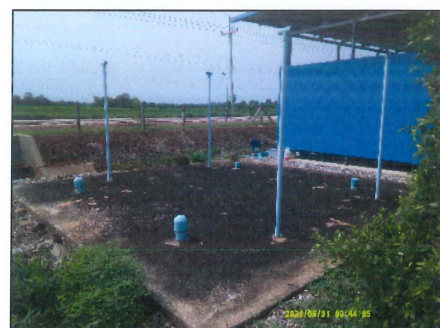
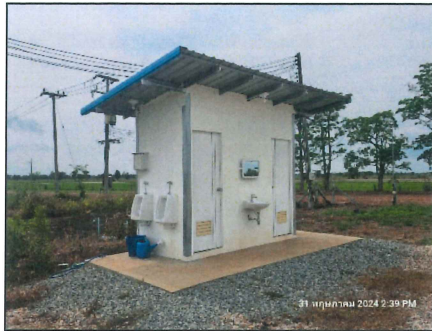
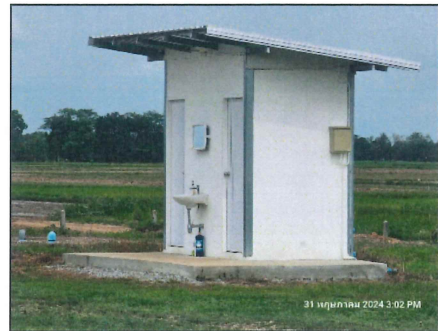
ภาพที่ 2-12 ห้องน้ำแยกชาย-หญิง และบ่อเกรอะ-บ่อซึม

7. จัดให้มีการบำบัดน้ำเสียจากส่วนบริเวณฐานหลุมผลิตด้วยระบบบ่อ เกรอะ-บ่อซึมทั่วไป	- มีการติดตั้งบ่อเกรอะ-บ่อซึมสำหรับบำบัดน้ำเสีย/สิ่งปฏิกูลจากห้องน้ำ ภายในพื้นที่ฐานหลุมผลิต เพื่อป้องกันการปนเปื้อนลงสู่แหล่งน้ำธรรมชาติ ในส่วนของการบำบัดน้ำเสียจากการอุปโภค บริโภค น้ำเสียที่เกิดขึ้นจะพักไว้ที่บ่อ เกรอะ-บ่อซึม โดยมีการตรวจสอบปริมาณน้ำอย่างสม่ำเสมอ หากมี ปริมาณน้ำสูงขึ้นใกล้เต็มบ่อผู้แทนของบริษัทฯ จะดำเนินการประสานงาน กับผู้รับเหมาท้องถิ่น ให้ดำเนินการสูบน้ำไปกำจัดอย่างถูกหลักสุขาภิบาล โดยการบำบัดด้วยวิธีชีวภาพ ณ เทศบาลเมืองสุโขทัยธานีต่อไป	-	ภาพที่ 2-12 ห้องน้ำแยกชาย- หญิง และบ่อเกรอะ-บ่อซึม

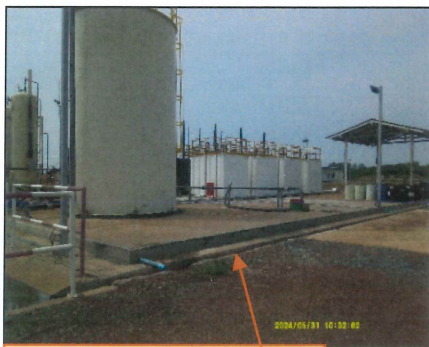
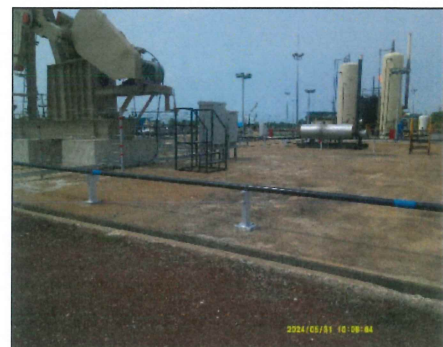
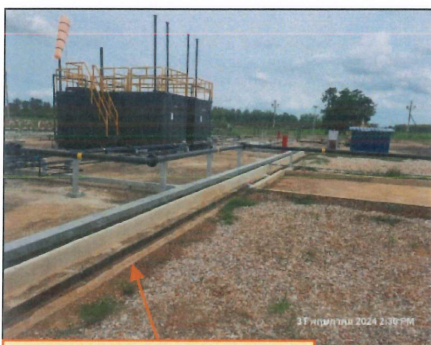
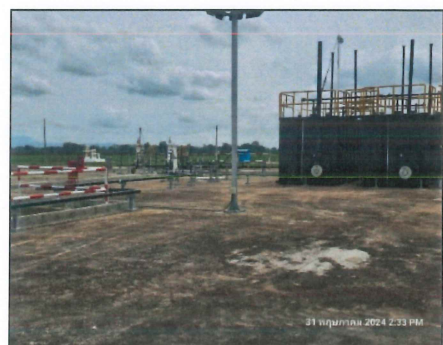
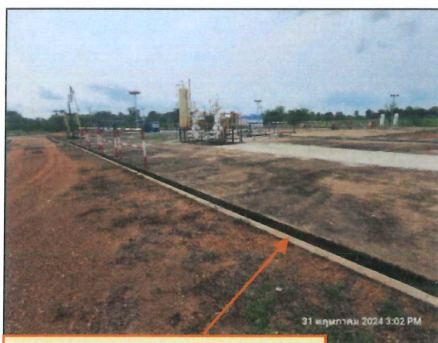
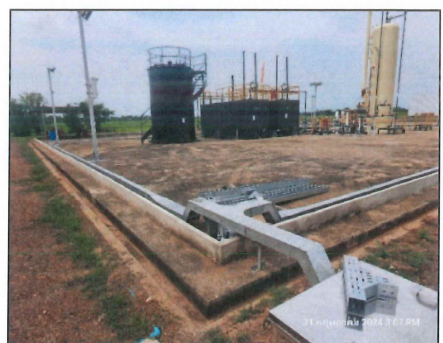
ภาพที่ 2-13 การติดตั้งอุปกรณ์การผลิตบนพื้นคอนกรีตที่มีรางระบายน้ำล้อมรอบ

มาตรการป้องกัน และแก้ไขผลกระทบ	รายละเอียดการปฏิบัติตามมาตรการ	ปัญหาและ แนวทางแก้ไข	อ้างอิง
<p>4. การปนเปื้อนต่อแหล่งน้ำและการจัดการของเสีย</p> <p>1. อุปกรณ์การผลิตต่างๆ ที่มีความเสี่ยงต่อการปนเปื้อนน้ำมัน/สารเคมี ต้องติดตั้งบนพื้นคอนกรีตบริเวณพื้นที่ฐานรองรับแท่นเจาะเดิมซึ่งมีวางระบายนํ้าล้อมรอบสำหรับถังเก็บกักต้องจัดให้มีคันคอนกรีตกันล้อมรอบ โดยพื้นที่ภายในคันต้องมีปริมาตรเพียงพอที่สามารถกักเก็บของเหลวภายในถัง กรณีเกิดเหตุถึงอุบัติเหตุได้ตามกฎหมายที่เกี่ยวข้อง</p>	<p>- มีการติดตั้งอุปกรณ์การผลิตทั้งหมดบนพื้นคอนกรีตที่มีวางระบายนํ้าล้อมรอบ (บริเวณพื้นที่ฐานรองรับแท่นเจาะเดิม) ส่วนถังเก็บปิโตรเลียมวางอยู่บนแท่นคอนกรีตสูง 50 เซนติเมตร โดยมีคันคอนกรีตสูง 30 เซนติเมตรล้อมรอบ เพื่อป้องกันการรั่วไหลของปิโตรเลียมลงสู่พื้นดิน และจากการตรวจสอบไม่พบการรั่วไหลของปิโตรเลียมแต่อย่างใด</p>	-	<p>ภาพที่ 2-13 การติดตั้งอุปกรณ์การผลิตบนพื้นคอนกรีตที่มีวางระบายนํ้าล้อมรอบ</p>
<p>2. มูลฝอยและของเสียต่างๆ ที่เกิดขึ้นจากการผลิตต้องจัดการตามมาตรฐานของบริษัทฯ (Waste Management Code of Practice) ตามยุทธวิธี 5R ได้แก่</p> <p>2.1 จัดให้มีการแยกประเภทมูลฝอย/กากของเสียตามภาชนะก่อนนำไปกำจัด</p> <p>2.2 จัดให้มีวิธีการกำจัดที่เหมาะสมกับประเภทของมูลฝอยและกากของเสีย ได้แก่</p> <ul style="list-style-type: none">- มูลฝอยทั่วไป ประสานงานกับผู้รับเหมาเก็บขนมูลฝอยท้องถิ่นหรือองค์การบริหารส่วนตำบล เพื่อรวบรวมและเก็บขนไปกำจัด- มูลฝอยอันตราย นำส่งผู้รับเหมากำจัดมูลฝอยและของเสียอันตราย (รง. 101) ที่โรงงานปูนซีเมนต์- กากของเสียที่เป็นน้ำมัน ได้แก่ น้ำมันเครื่องน้ำมันหล่อลื่นที่ใช้แล้ว นำส่งผู้รับเหมากำจัดมูลฝอยและของเสียอันตราย (รง.101) ที่โรงงานปูนซีเมนต์	<p>- มูลฝอยและของเสียต่างๆ ที่เกิดขึ้นในพื้นที่ฐานหลุมผลิตมีการจัดการตามมาตรฐานของบริษัทฯ (Waste Management Code of Practice) ดังนี้</p> <ol style="list-style-type: none">1. บริษัทฯ จัดให้มีการแยกประเภทมูลฝอยและกากของเสียก่อนนำไปกำจัด2. บริษัทฯ กำหนดวิธีการกำจัดที่เหมาะสมกับประเภทของมูลฝอยและกากของเสีย หากมีการหกหรือรั่วไหลของน้ำมันหรือสารเคมีต่างๆลงบนพื้นคอนกรีตในกรณีที่เกิดฝนตก น้ำฝนจะชะน้ำมันหรือสารเคมีต่างๆ นั้น แล้วไหลลงสู่บ่อคอนกรีตเก็บน้ำ (Concrete Pit) บริษัทฯ จะให้บริษัทที่ได้รับอนุญาตขนส่งของเสียอันตรายทำการสูบน้ำออกไปกำจัดตามประเภทของของเสีย	-	<p>เอกสารแนบที่ 15 Waste Management Code of Practice</p> <p>เอกสารแนบที่ 16 บันทึกปริมาณและวิธีการจัดการมูลฝอยและกากของเสีย</p> <p>ภาพที่ 2-11 ถังขยะมูลฝอยแยกประเภท</p> <p>ภาพที่ 2-14 พื้นที่เก็บกากของเสียและสารเคมี</p> <p>ภาพที่ 2-15 บ่อคอนกรีตเก็บน้ำ (Concrete Pit)</p>

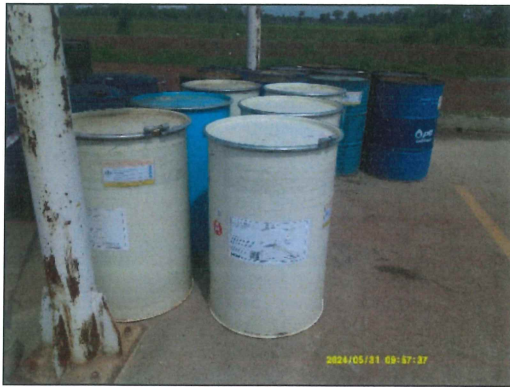
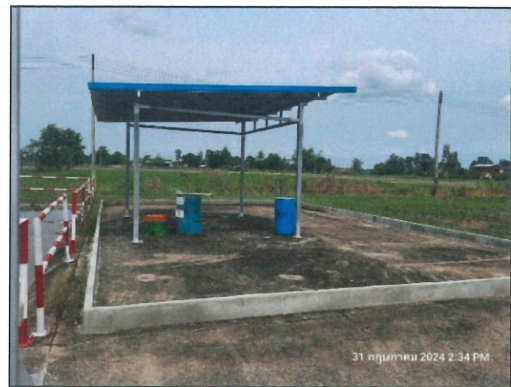
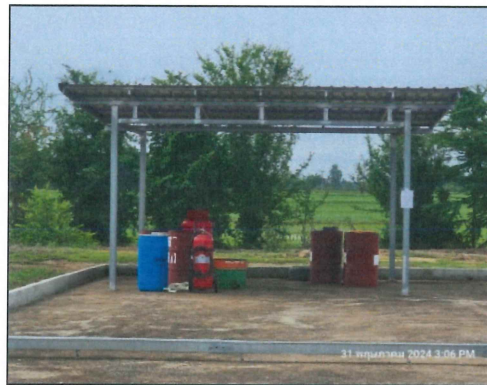
ภาพที่ 2-14 พื้นที่เก็บกากของเสียและสารเคมี

มาตรการป้องกัน และแก้ไขผลกระทบ	รายละเอียดการปฏิบัติตามมาตรการ	ปัญหาและ แนวทางแก้ไข	อ้างอิง
4. การปนเปื้อนต่อแหล่งน้ำและการจัดการของเสีย (ต่อ) 4. การใช้งานสารเคมีต่างๆ ในการผลิต (ถ้ามี) ต้องปฏิบัติตามมาตรฐาน ในการใช้งานและเก็บรักษาสารเคมีอย่างเคร่งครัด โดยถังเก็บสารเคมี ต้องวางอยู่บนลานคอนกรีตที่มีคั่นหรือรางระบายน้ำ (Gutter) ล้อมรอบ เพื่อป้องกันการแพร่กระจายออกสู่สิ่งแวดล้อม	- บริษัทฯ ได้ปฏิบัติตามมาตรฐานการใช้งานและเก็บรักษาสารเคมี (Chemical Management Procedure) ของบริษัทฯ โดยจัดให้มีพื้นที่ สำหรับจัดเก็บสารเคมีซึ่งเป็นบริเวณที่มีอากาศถ่ายเทสะดวกและมีหลังคา ปกคลุม โดยถังสารเคมีจะถูกวางอยู่บนพื้นคอนกรีตที่มีระบายน้ำล้อมรอบ และมีการแบ่งสัดส่วนการจัดเก็บแยกตามประเภทของสารเคมี ซึ่งปัจจุบัน ไม่พบการรั่วไหลของสารเคมีแต่อย่างใด	-	เอกสารแนบที่ 18 Chemical Management Procedure ภาพที่ 2-14 พื้นที่เก็บกากของ เสียและสารเคมี

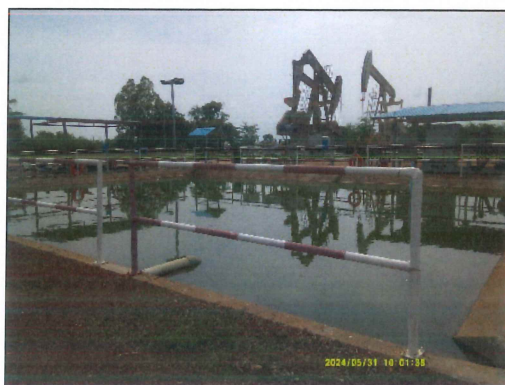
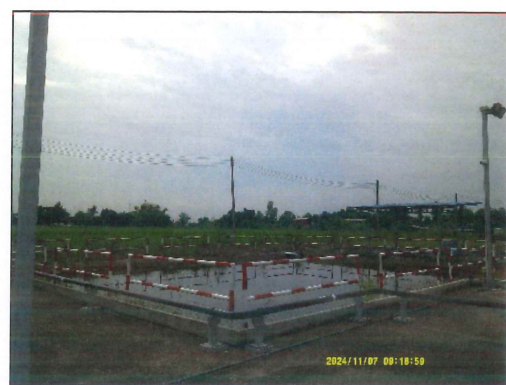
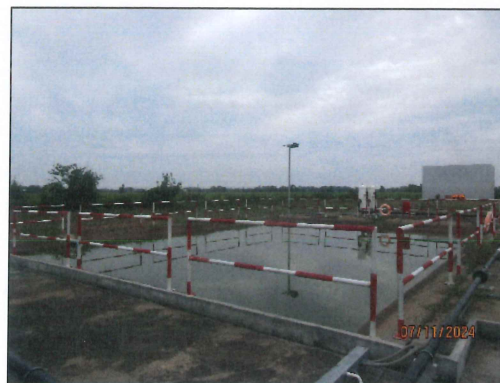
6. ตรวจสอบระดับน้ำในบ่อคอนกรีตเก็บน้ำ (Concrete Lined Pit) เป็น ประจำ อย่างน้อยเดือนละ 1 ครั้ง และเป็นประจำทุก 2 สัปดาห์ ในช่วง ฤดูฝน โดยถ้าพบว่าระดับน้ำเพิ่มขึ้นถึง 3 ใน 4 ของปริมาตรบ่อ ต้อง จัดการมาสูบน้ำของเสียออกไปกำจัด โดยหากพบว่าเป็นน้ำที่ปนเปื้อน น้ำมันจะต้องจัดส่งให้ผู้รับเหมากำจัดมูลฝอยและของเสียอันตรายที่ ได้รับอนุญาตจากกระทรวงอุตสาหกรรม	- มีการตรวจสอบระดับน้ำในบ่อคอนกรีตเก็บน้ำ (Concrete Pit) อย่าง สม่ำเสมอ หากพบว่าระดับน้ำเพิ่มขึ้นถึง 3 ใน 4 ของปริมาตรบ่อ ทาง โครงการจะจัดการมาสูบน้ำออกไปกำจัด ทั้งนี้ หากพบว่าเป็นน้ำที่ ปนเปื้อนน้ำมันจัดส่งให้ผู้รับเหมาขนส่งและกำจัดของเสียอันตรายที่ได้รับ อนุญาตจากกระทรวงอุตสาหกรรมนำไปกำจัดอย่างถูกต้องต่อไป ซึ่งปัจจุบันยังไม่พบปัญหาดังกล่าว	-	ภาพที่ 2-15 บ่อคอนกรีตเก็บน้ำ (Concrete Pit)

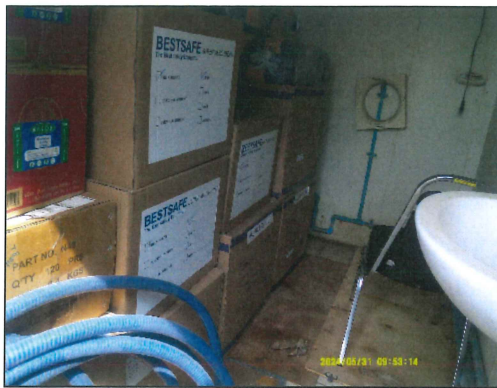
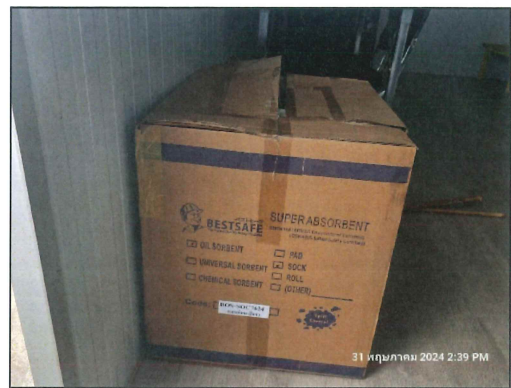
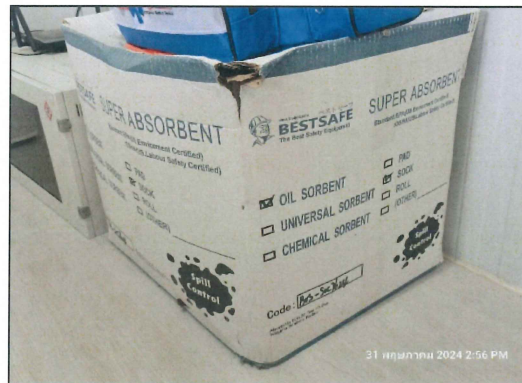
ภาพที่ 2-16 อุปกรณ์จัดการคราบน้ำมัน (Spill Control Kit)

5. กรณีเกิดเหตุการณ์น้ำมันดิบหรือสารเคมีหกหรือไหลจะต้องรีบทำควา มสะอาดทันทีตามแผนฉุกเฉินกรณีน้ำมันและสารเคมีหกหรือไหล (Oil/Chemical Spill Response Plan) โดยต้องจัดให้มีเครื่องมือ/ อุปกรณ์ในการจัดการคราบน้ำมันประจำอยู่ที่ฐานหลุมผลิต	- จากการดำเนินงานของบริษัทฯ ในระยะการผลิต ณ ฐานหลุมผลิต บูรพา-เอ (BUR-A) ฐานหลุมผลิตอรุโณทัย-บี (ART-B) และฐานหลุมผลิต อรุโณทัย-ซี (ART-C) ระหว่างเดือนมกราคม-ธันวาคม 2567 ไม่พบ เหตุการณ์น้ำมันดิบหรือสารเคมีหกหรือไหลในพื้นที่ฐานหลุมผลิตแต่อย่างใด - มีการจัดเตรียมเครื่องมือ/อุปกรณ์ในการจัดการคราบน้ำมัน (Spill Control Kit) ไว้ประจำพื้นที่ฐานหลุมผลิต เพื่อเตรียมพร้อมเมื่อเกิดเหตุการณ์ ฉุกเฉินต่างๆ	-	เอกสารแนบที่ 13 แผนฉุกเฉิน (Emergency Response Plan) ภาพที่ 2-16 อุปกรณ์จัดการครา บน้ำมัน (Spill Control Kit)

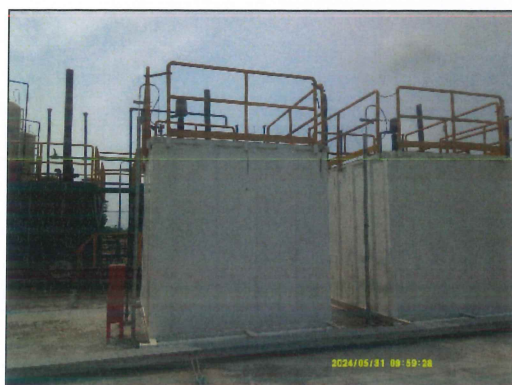
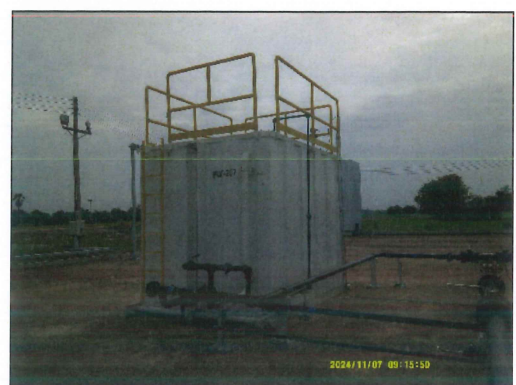
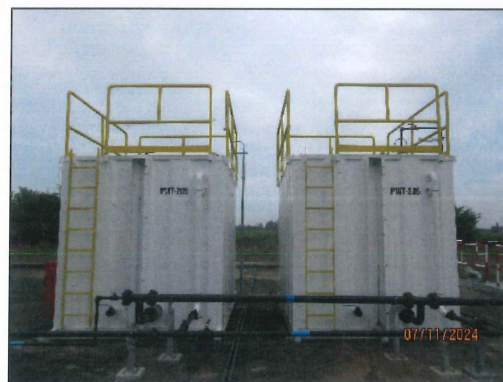
มาตรการป้องกัน และแก้ไขผลกระทบ	รายละเอียดการปฏิบัติตามมาตรการ	ปัญหาและแนวทางแก้ไข	อ้างอิง
<p>4. การปนเปื้อนต่อแหล่งน้ำและการจัดการของเสีย (ต่อ)</p> <p>8. น้ำจากกระบวนการผลิตจะขนส่งโดยรถบรรทุกของบริษัทผู้รับเหมาที่ได้รับอนุญาตกำจัดของเสียอันตรายเพื่อนำไปกำจัดที่โรงปูนซีเมนต์ (รง. 101) และเมื่อมีหลุมใดที่ไม่ได้ใช้ในการผลิตบริษัทจะดำเนินการอัด (inject) น้ำจากกระบวนการผลิตดังกล่าวไปในหลุมนั้น ทั้งนี้ ต้องได้รับอนุญาตจากกรมเชื้อเพลิงธรรมชาติ</p>	<p>- น้ำจากกระบวนการผลิตทั้งหมดของฐานหลุมผลิตของโครงการ จะถูกรวบรวมไว้ในถังเก็บน้ำ และนำไปกำจัดด้วยวิธีการอัดกลับลงหลุมอัดกลับน้ำภายในฐานหลุมผลิตบุรพา-เอ (BUR-A) ได้แก่ หลุมบุรพา-เอ 06 และหลุมบุรพา-เอ 08 ซึ่งได้รับอนุญาตจากกรมเชื้อเพลิงธรรมชาติให้เป็นหลุมอัดกลับน้ำจากกระบวนการผลิตเป็นที่เรียบร้อยแล้ว</p>	-	<p>เอกสารแนบที่ 19 หนังสืออนุญาตดำเนินการอัดกลับน้ำ ภาพที่ 2-17 ถังเก็บน้ำจากกระบวนการผลิต ภาพที่ 2-18 หลุมอัดกลับน้ำ BUR-A06 และ BUR-A08</p>
<p>9. จัดให้มีการติดตามตรวจสอบคุณภาพน้ำผิวดินและน้ำใต้ดินรอบฐานหลุมผลิตตามมาตรการติดตามตรวจสอบคุณภาพสิ่งแวดล้อมของโครงการ</p>	<p>- ในช่วงการผลิตปิโตรเลียม โครงการได้มีการติดตามตรวจสอบคุณภาพน้ำผิวดินและน้ำใต้ดินรอบฐานหลุมผลิตบุรพา-เอ (BUR-A) ฐานหลุมผลิตอูร์โนทัย-บี (ART-B) และฐานหลุมผลิตอูร์โนทัย-ซี (ART-C) ตามที่ระบุไว้ในมาตรการติดตามตรวจสอบผลกระทบสิ่งแวดล้อมของโครงการ โดยได้ดำเนินการติดตามตรวจสอบไปเป็นที่เรียบร้อยแล้ว เมื่อวันที่ 24 พฤษภาคม และวันที่ 31 ตุลาคม 2567 รายละเอียดแสดงในบทที่ 3 และภาคผนวกที่ 3</p>	-	-

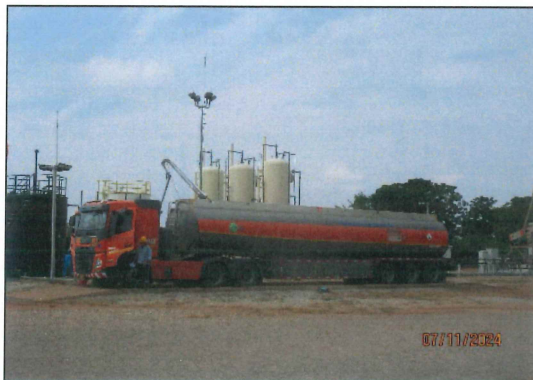
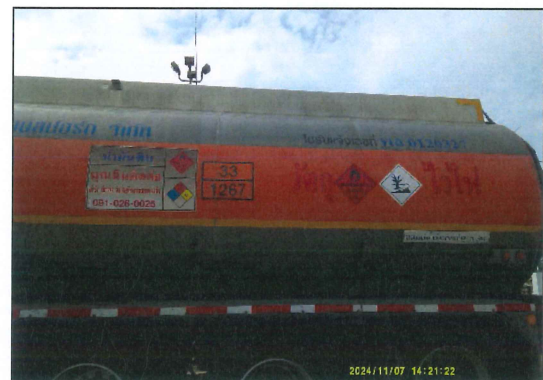
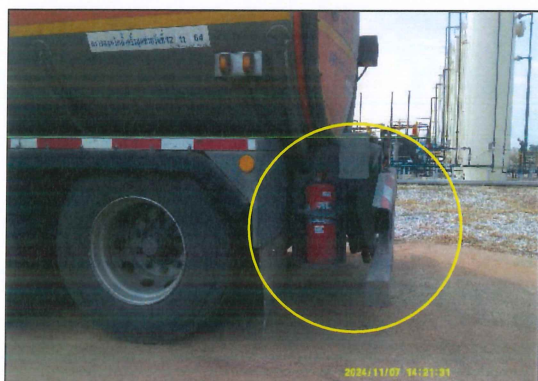
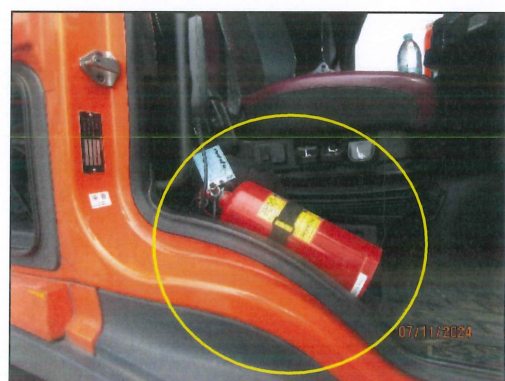
5. ความปลอดภัยในการขนส่งน้ำมันดิบ 1. รถบรรทุกน้ำมันต้องได้รับอนุญาตจากกรมการขนส่งทางบกให้เป็นรถขนส่งเชื้อเพลิงโดยเฉพาะ และต้องติดตั้งอุปกรณ์ความปลอดภัยหรืออุปกรณ์ป้องกันเหตุฉุกเฉินพื้นฐานตามมาตรฐาน NFPA 385 (Standard for Tank Vehicles for Flammable and Combustible Liquids) เช่น ถังดับเพลิงมือถือ และอุปกรณ์จัดการรั่วไหลของน้ำมัน (Oil Spill Kit) เป็นต้น	- รถบรรทุกน้ำมันดิบทุกคันได้รับอนุญาตจากกรมการขนส่งทางบกให้เป็นรถขนส่งเชื้อเพลิงโดยเฉพาะและมีการติดตั้งอุปกรณ์ความปลอดภัยหรืออุปกรณ์ป้องกันเหตุฉุกเฉินพื้นฐานตามมาตรฐาน NFPA 385 (Standard for Tank Vehicles for Flammable and Combustible Liquids) เช่น ถังดับเพลิงแบบมือถือ เป็นต้น - มีการตรวจสอบสภาพความพร้อมของรถบรรทุกน้ำมันดิบทุกคันและผู้ขับรถบรรทุกน้ำมันดิบทุกคน	-	ภาพที่ 2-19 รถบรรทุกน้ำมันดิบและอุปกรณ์ป้องกันเหตุฉุกเฉิน เอกสารแนบที่ 20 บันทึกการตรวจสอบสภาพความพร้อมของรถบรรทุกน้ำมันดิบและผู้ขับขี่
