ผลการปฏิบัติตามมาตรการติดตามตรวจสอบผลกระทบ
สิ่งแวดล้อม

ผลการปฏิบัติตามมาตรการติดตามตรวจสอบผลกระทบสิ่งแวดล้อม

ตารางที่ 3.4-1 มาตรการติดตามตรวจสอบผลกระทบสิ่งแวดล้อม โครงการ โนเบิล ออราวัน อาร์รี่ คอนโดมิเนียม (ระยะดำเนินการ)

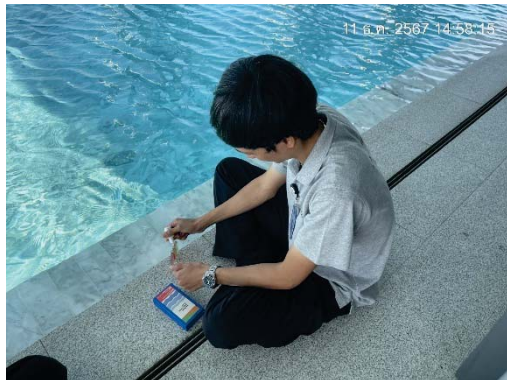
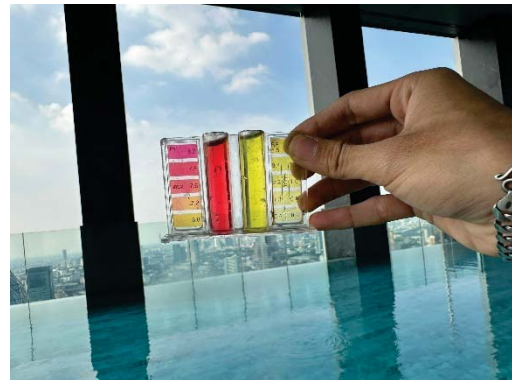
ภาพที่ 3.5.3-1 การตรวจวัด pH, Cl_2 สระว่ายน้ำ

ตามมาตรการกำหนดให้มีการตรวจวัดคุณภาพน้ำสระว่ายน้ำ ที่บริเวณส่วนต้นและส่วนลึกของสระว่ายน้ำ โดยตรวจวัดค่าความเป็นกรด-ด่าง และคลอรีนอิสระ วันละ 2 ครั้งก่อนและหลังเปิดให้บริการ ระหว่างเดือนกรกฎาคม ถึง ธันวาคม พ.ศ. 2567 ทางโครงการมีการตรวจวัดน้ำสระว่ายน้ำส่วนต้นและส่วนลึก วันละ 2 ครั้งก่อนและหลังเปิดให้บริการ แสดงดังภาพที่ 3.5.3-1 การตรวจวัด pH, Cl_2 สระว่ายน้ำ และภาคผนวก ง-1 แบบฟอร์มการตรวจวัด pH, Cl_2 สระว่ายน้ำ

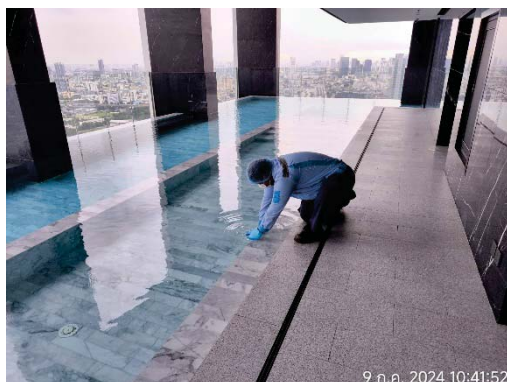
ภาพที่ 3.5.3-2 จุดเก็บตัวอย่างน้ำในสระว่ายน้ำ

ตามมาตรการกำหนดให้มีการตรวจวัดคุณภาพน้ำสระว่ายน้ำ บริเวณส่วนต้นและส่วนลึกของสระว่ายน้ำ โดยตรวจวัดค่าโคลิฟอร์มแบคทีเรียทั้งหมด (Total Coliform Bacteria) และฟิคอลโคลิฟอร์มแบคทีเรียทั้งหมด (Fecal Coliform Bacteria) เดือนละ 1 ครั้ง ระหว่างเดือนกรกฎาคม ถึง ธันวาคม พ.ศ. 2567 ทางโครงการมีการตรวจวัดค่าโคลิฟอร์มทั้งหมด (Total Coliform Bacteria) และฟิคอลโคลิฟอร์ม (Fecal Coliform) ตำแหน่งจุดตรวจวัดและการเก็บตัวอย่างน้ำสระว่ายน้ำส่วนต้นและส่วนลึก แสดงดังภาพที่ 3.5.3-2 และดังตารางที่ 3.5.3-1 ผลการตรวจวิเคราะห์คุณภาพน้ำของสระว่ายน้ำรายเดือน เดือนละ 1 ครั้ง ภาคผนวก ง-2 และการเปรียบเทียบผลการตรวจวิเคราะห์คุณภาพน้ำของสระว่ายน้ำรายเดือน เดือนละ 1 ครั้ง ดังตารางที่ 3.5.3-2

ส่วนต้น

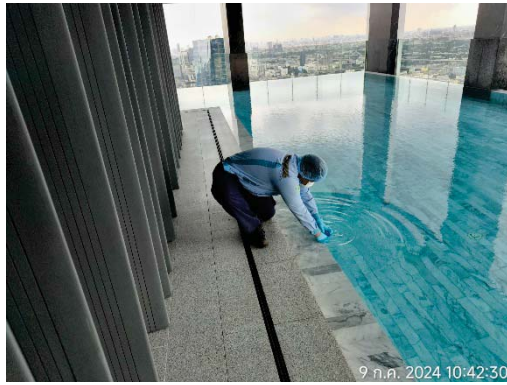
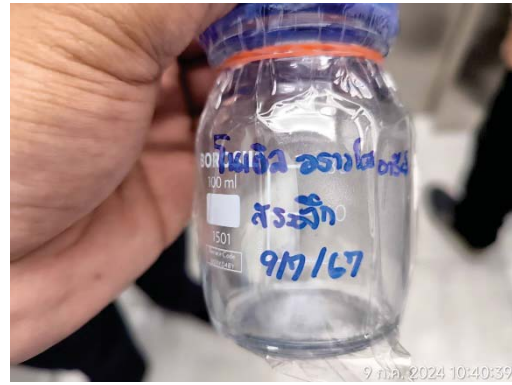
ภาพที่ 3.5.3-2 (ต่อ) จุดเก็บตัวอย่างน้ำในสระว่ายน้ำ

ส่วนลึก

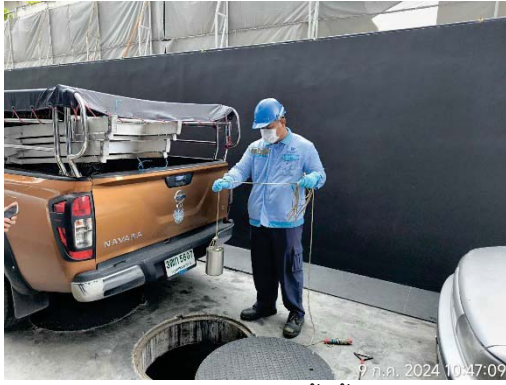
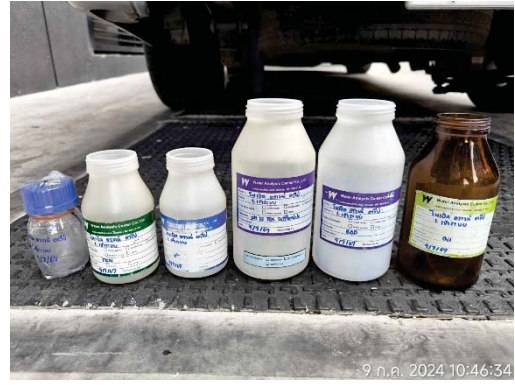
ภาพที่ 3.5.4-1 จุดเก็บตัวอย่างน้ำทิ้ง

น้ำทิ้งก่อนการบำบัด (บริเวณบ่อปรับสภาพสมดุล)

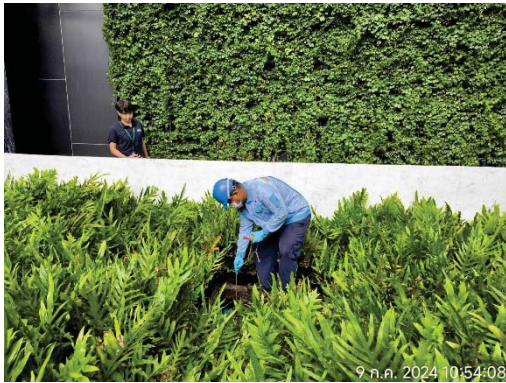
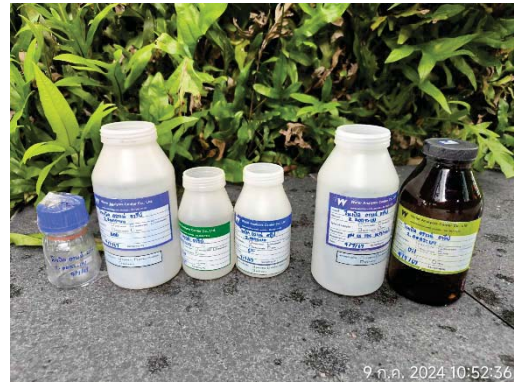
จากการเก็บตัวอย่างน้ำทิ้งหลังการบำบัด บริเวณบ่อพักน้ำทิ้ง และน้ำทิ้งก่อนระบายออกสู่ภายนอกโครงการ บริเวณบ่อตรวจคุณภาพน้ำทิ้ง พบว่า พารามิเตอร์ส่วนใหญ่มีค่าอยู่ในเกณฑ์มาตรฐานประกาศกระทรวงทรัพยากรธรรมชาติและสิ่งแวดล้อม เรื่อง กำหนดมาตรฐานควบคุมการระบายน้ำทิ้งจากอาคารบางประเภทและบางขนาด (ประเภท ก.) พ.ศ. 2567 ยกเว้น ค่า BOD TDS และ TKN ที่มีค่าเกินกว่าเกณฑ์มาตรฐานในบางเดือน แสดงดังภาคผนวก ง-4

น้ำทิ้งหลังการบำบัด (บริเวณบ่อพักน้ำทิ้ง)

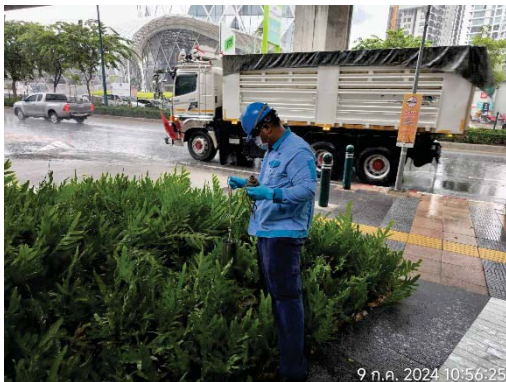
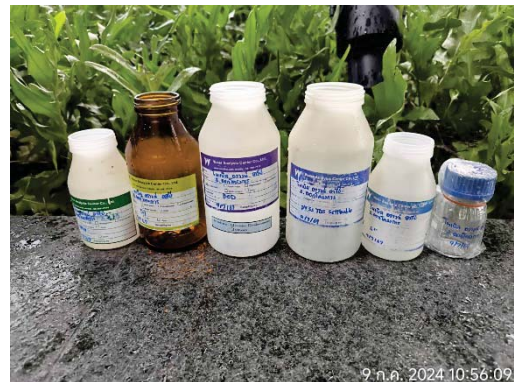
น้ำทิ้งก่อนระบายออกสู่ภายนอกโครงการ (บริเวณบ่อตรวจคุณภาพน้ำทิ้ง)
