# บทที่ 2 ผลการดำเนินการตามมาตรการป้องกันและแก้ไขผลกระทบสิ่งแวดล้อม

สืบเนื่องจากโครงการได้ยื่นคำขอประทานบัตรเมื่อปี 2538 และได้รับอนุญาตเป็นประทานบัตรที่ 30197/15800 มีอายุ 10 ปี นับตั้งแต่วันที่ 26 พฤษภาคม 2551 ถึงวันที่ 25 พฤษภาคม 2561 โดยโครงการจะต้องปฏิบัติตามเงื่อนไขมาตรการป้องกันและแก้ไขผลกระทบสิ่งแวดล้อม และมาตรการติดตามตรวจสอบผลกระทบสิ่งแวดล้อม ตามหนังสือที่ ทส 1009/6083 ลงวันที่ 5 กรกฎาคม 2550 ต่อมาได้ยื่นคำขอต่ออายุประทานบัตรเมื่อปี 2560 และได้รับอนุญาตจากกรมอุตสาหกรรมพื้นฐานและการเหมืองแร่ให้ต่ออายุประทานบัตรออกไปอีก 20 ปี ตั้งแต่วันที่ 14 พฤษภาคม 2562 ถึงวันที่ 13 พฤษภาคม 2582 รวมอายุประทานบัตร 30 ปี โดยให้ผู้ถือประทานบัตรปฏิบัติตามมาตรการป้องกันและแก้ไขผลกระทบสิ่งแวดล้อมที่กำหนดไว้เดิมในการอนุญาตประทานบัตรตามหนังสือที่ ทส 1009/6083 ลงวันที่ 5 กรกฎาคม 2550 และมาตรการป้องกันและแก้ไขผลกระทบสิ่งแวดล้อมที่กำหนดเพิ่มเติมให้สอดคล้องกับแผนการทำเหมืองและสภาพแวดล้อมของพื้นที่ในการต่ออายุประทานบัตร ตามหนังสือที่ อก 0506/2694 ลงวันที่ 25 มิถุนายน 2561 ดังนั้นโครงการจึงมีมาตรการป้องกันและแก้ไขผลกระทบสิ่งแวดล้อมและการติดตามตรวจสอบผลกระทบสิ่งแวดล้อมที่ต้องปฏิบัติตามจำนวน 2 ฉบับ ได้แก่

## 2.1 ผลการดำเนินการตามมาตรการป้องกันและแก้ไขผลกระทบสิ่งแวดล้อม

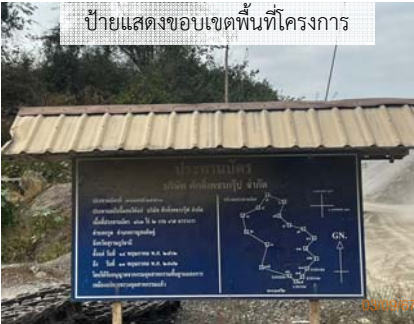
<p>ป้ายแสดงขอบเขตพื้นที่โครงการ</p>

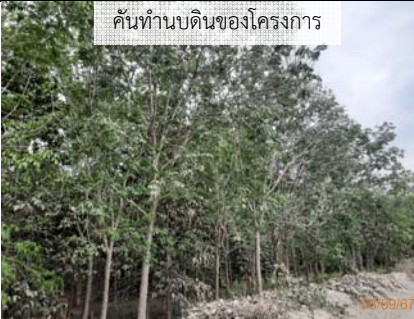
3) สร้างคันทำนบดินมีขนาดฐานกว้าง 2 เมตร สูง 1 เมตร และสันคันทำนบกว้าง 1.5 เมตร โดยรอบพื้นที่ทำเหมือง พร้อมทั้งทำการปลูกพืชคลุมดินบนคันทำนบ	- จัดทำคันทำนบดินขนาดประมาณกว้าง 2 ม. สูง 1 ม. และสันคันทำนบกว้าง 1.5 ม. รอบพื้นที่ทำเหมือง ทั้งนี้จะทำการปลูกพืชคลุมดินบนคันทำนบเพื่อป้องกันการพังทลายของหน้าดินต่อไป	- ไม่มี

<p>คันทำนบดินของโครงการ</p>

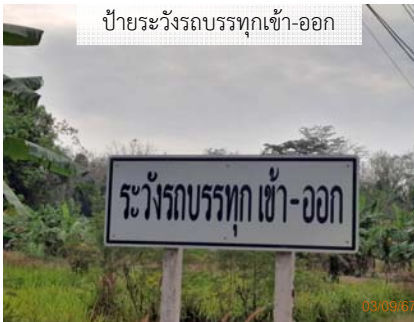
<p>ป้ายระวังรถบรรทุกทุกเข้า-ออก</p>

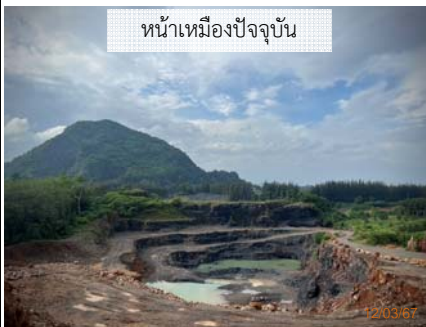
มาตรการป้องกันและแก้ไขผลกระทบสิ่งแวดล้อม และมาตรการติดตามตรวจสอบผลกระทบสิ่งแวดล้อม	ผลการปฏิบัติตามมาตรการ	ปัญหา อุปสรรค ที่ไม่สามารถปฏิบัติตามมาตรการ และแนวทางแก้ไข	ภาพประกอบมาตรการ
<b>1. ทรัพยากรสิ่งแวดล้อมทางกายภาพ</b> <b>1.1 ลักษณะภูมิประเทศ</b> - ระยะดำเนินการทำเหมือง 1) ให้เปิดหน้าเหมืองตามที่แผนผังกำหนดไว้ในแต่ละช่วงอย่างเคร่งครัด และออกแบบการทำเหมืองในลักษณะขั้นบันไดมีความสูงแต่ละขั้นประมาณ 10 เมตร และความกว้างไม่น้อยกว่า 7 เมตร	- ดำเนินการตามมาตรการสำหรับการต่ออายุประทานบัตรที่ระบุตามหนังสือที่ อก 0506/2694 ลงวันที่ 25 มิถุนายน 2561 กำหนดให้เปิดหน้าเหมืองในลักษณะขั้นบันได กำหนดให้ชั้นบันไดหน้าเหมืองสูงไม่เกิน 10 ม. กว้างไม่น้อยกว่า 10 ม. และควบคุมความลาดชันสุดท้ายของหน้าเหมือง (Overall Slope) ไม่เกิน 45 องศา - ดำเนินการทำเหมืองตามแผนผังโครงการฉบับต่ออายุอย่างเคร่งครัด ปัจจุบันหน้าเหมืองของโครงการมีลักษณะเป็นขั้นบันไดหน้าเหมืองสูงไม่เกิน 10 ม. กว้างไม่น้อยกว่า 10 ม. เพื่อควบคุมความชันไม่ให้เกิน 45 องศา	- การดำเนินงานปัจจุบันปฏิบัติตามมาตรการป้องกันและแก้ไขผลกระทบสิ่งแวดล้อมสำหรับการต่ออายุประทานบัตรตามหนังสือที่ อก0506/2694 ลงวันที่ 25 มิถุนายน 2561 ที่กำหนดให้เปิดหน้าเหมืองในลักษณะขั้นบันไดกำหนดให้ชั้นบันไดหน้าเหมืองสูงไม่เกิน 10 ม. กว้างไม่น้อยกว่า 10 ม. และควบคุมความลาดชันสุดท้ายของหน้าเหมือง (Overall Slope) ไม่เกิน 45 องศา

<p>หน้าเหมืองปัจจุบัน</p>

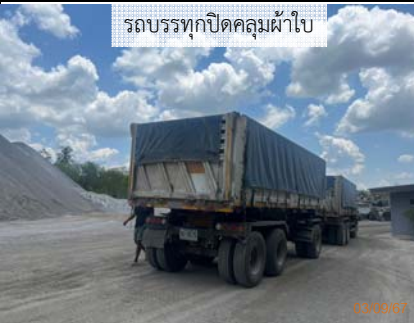
3) ให้ใช้ผ้าใบปิดคลุมรถบรรทุกเพื่อป้องกันการตกหล่นของแร่ในการขนส่งแร่ออกนอกพื้นที่โครงการทุกครั้ง	- ออกกฎระเบียบให้พนักงานขับรถบรรทุกทำการปิดคลุมผ้าใบทุกครั้งก่อนขนส่งแร่ออกนอกพื้นที่โครงการ	- ไม่มี

รถบรรทุกปิดคลุมผ้าใบ

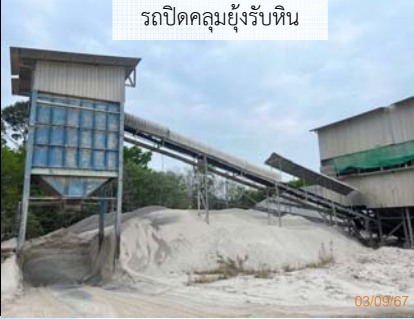
4) โรงโม่หินให้ดำเนินการจัดสร้างอาคารปิดคลุม 3 ด้าน และหลังคาสำหรับเครื่องบดแร่ชุดแรก (Primary Crusher) ตลอดจนก่อสร้างหลังคาปิดคลุมยังรับหิน (Hopper) และตะแกรงคัดขนาด (Vibrating Screen) พร้อมทั้งติดตั้งเครื่องฉีดสเปรย์น้ำบริเวณปากยังรับหิน	- มีการปิดคลุมอาคารทั้ง 3 ด้าน ของโรงโม่หิน บริเวณยังรับหินใหญ่ ตะแกรงคัดขนาดสายพานลำเลียง รวมทั้งเครื่องจักรอุปกรณ์ต่างๆ ภายในโรงโม่หิน พร้อมทั้งติดตั้งระบบสเปรย์น้ำบริเวณปากยังรับหิน เพื่อป้องกันการฟุ้งกระจายของฝุ่นละออง	- ไม่มี

รถปิดคลุมยังรับหิน

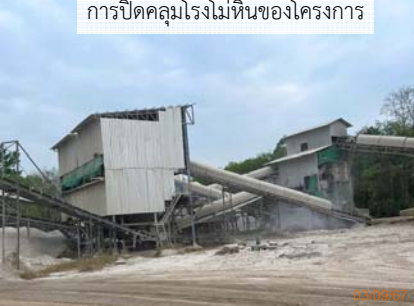
การปิดคลุมโรงโม่หินของโครงการ

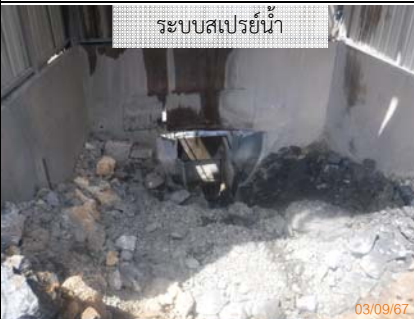
5) บริเวณเครื่องบดย่อยแร่ชุดที่สอง (Secondary Crusher) และตะแกรงคัดขนาดแร่จะต้องให้มีฝาท่อหรืออุปกรณ์ที่ปิดคลุมป้องกันฝุ่น และต้องสร้างอาคารปิดคลุมเครื่องจักรอุปกรณ์ทั้งหมดอย่างมิดชิด พร้อมทั้งติดตั้งเครื่องฉีดสเปรย์น้ำบริเวณตำแหน่งที่ก่อให้เกิดฝุ่นละออง	<ul style="list-style-type: none"> <li>- มีการปิดคลุมบริเวณเครื่องบดย่อยแร่ชุดที่สอง และตะแกรงคัดขนาดแร่ รวมทั้งอุปกรณ์เครื่องจักรทั้งหมดอย่างมิดชิด</li> <li>- ติดตั้งสเปรย์น้ำบริเวณต่างๆ ที่ก่อให้เกิดฝุ่นละออง</li> </ul>	ไม่มี

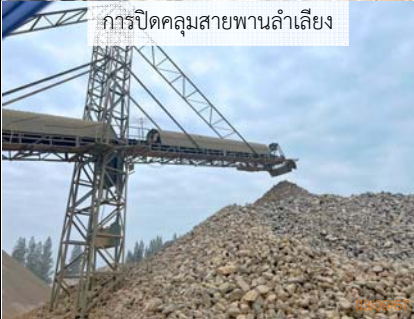
6) ให้สร้างอุปกรณ์ปิดคลุมสายพานลำเลียงโดยตลอด พร้อมทั้งติดตั้งเครื่องสเปรย์น้ำที่ตำแหน่งต่างๆ ที่ก่อให้เกิดฝุ่นละอองภายนอกอาคารทุกจุด	<ul style="list-style-type: none"> <li>- มีการปิดคลุมบริเวณสายพานลำเลียง พร้อมทั้งติดตั้งระบบสเปรย์น้ำบริเวณสายพานลำเลียง</li> </ul>	- ไม่มี

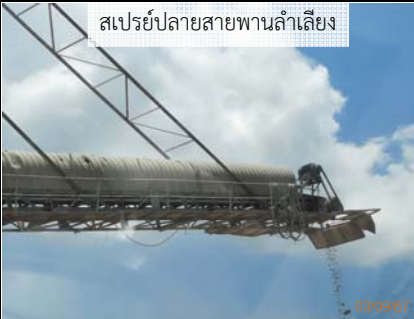
7) บริเวณปลายสายพานลำเลียงที่เทกองหินคัดขนาดแล้ว ให้ติดตั้งเครื่องฉีดสเปรย์น้ำ หรือเครื่องป้องกันฝุ่นในการเทกองหินคัดขนาดแล้ว	<ul style="list-style-type: none"> <li>- มีการติดตั้งระบบสเปรย์น้ำบริเวณปลายสายพานลำเลียง เพื่อป้องกันการฟุ้งกระจายของฝุ่นละออง</li> </ul>	- ไม่มี

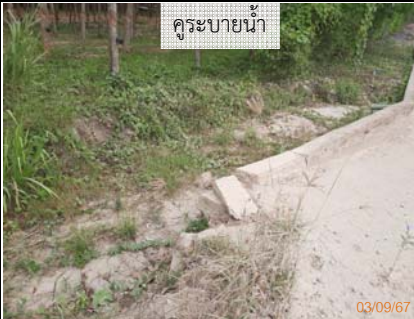
8) ให้ดำเนินการขุดสร้างคูระบายน้ำโดยรอบโรงไหม หิน พร้อมทั้งมีบ่อดักตะกอนเพื่อรองรับน้ำจากบริเวณพื้นที่โรงไหมหิน	- มีการจัดสร้างคูระบายน้ำโดยรอบพื้นที่โครงการและโรงไหมหินของโครงการ เพื่อระบายน้ำลงบ่อดักตะกอนของโครงการ	- ไม่มี

<p>คูระบายน้ำ</p>

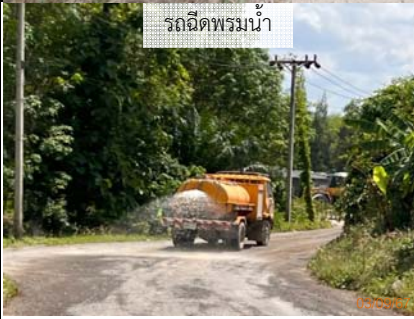
9) จัดให้มีรถบรรทุกน้ำ และดำเนินการฉีดพรมน้ำในเขตโรงไหมหินอย่างสม่ำเสมอตลอดระยะเวลาทำการบดย่อย หรือในช่วงที่มีฝุ่นฟุ้งกระจายเกิดขึ้น	- มีการฉีดพรมน้ำบริเวณหน้าเหมืองและโรงไหมหินของโครงการรวมถึงเส้นทางขนส่งแร่ทั้งภายในและภายนอกโครงการ วันละ 3-4 ครั้ง หรือตามสภาพภูมิอากาศในแต่ละวัน	- ไม่มี

<p>รถฉีดพรมน้ำ</p>

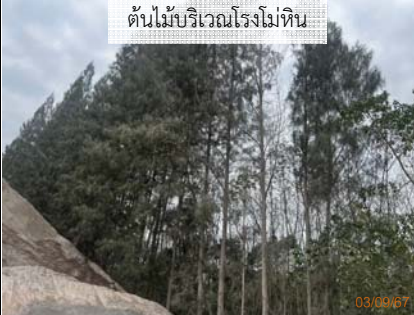
10) ให้ปลูกไม้ยืนต้นโตเร็ว เช่น กระถินเทพา หรือ สะเดา ล้อมรอบเขตพื้นที่โรงไหมหิน อย่างน้อยจำนวน 2 แถว แบบสลับฟันปลา ให้มีระยะห่างระหว่างต้นและแถว 2x2 เมตร	- ต้นไม้ที่ปลูกภายในโครงการส่วนใหญ่เป็นต้นกระถินเทพา และต้นสน ซึ่งเป็นไม้ยืนต้นโตเร็ว โดยปลูกแบบสลับฟันปลาจำนวน 2 แถว โดยมีระยะห่างระหว่างต้นและแถว 2x2 ม.	- ไม่มี

<p>ต้นไม้บริเวณโรงไหมหิน</p>

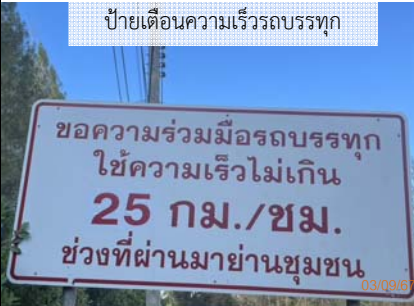
5) จำกัดความเร็วของรถที่วิ่งเข้าออกภายในพื้นที่โครงการ เพื่อควบคุมระดับเสียงของรถบรรทุกดังกล่าวให้อยู่ในระดับที่เหมาะสมไม่ก่อให้เกิดการรบกวน	- ควบคุมความเร็วรถบรรทุกที่วิ่งเข้า-ออกภายในพื้นที่โครงการให้ใช้ความเร็วไม่เกิน 25 กม./ชม. เพื่อให้มีระดับเสียงที่เหมาะสมไม่ก่อให้เกิดการรบกวน	- ไม่มี	ป้ายเตือนความเร็วรถบรรทุก

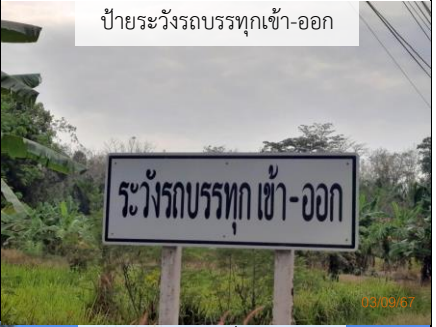
5) ให้จัดทำป้ายสัญญาณจราจร เช่น ป้ายเตือนให้ระวังรถบรรทุกและป้ายให้ชะลอความเร็ว หรือจัดสร้างลูกระนาดในช่วงที่ผ่านชุมชน เป็นต้น เพื่อส่งเสริมรักษาความปลอดภัยและลดอุบัติเหตุตลอดแนวเส้นทางขนส่ง แร่ โดยป้ายหรือสัญญาณจราจรจะต้องสามารถมองเห็นได้ชัดเจนในระยะประมาณ 100 เมตร	- จัดทำป้ายเตือนระวังรถบรรทุกเข้า-ออก และป้ายควบคุมความเร็วรถบรรทุกไม่เกิน 25 กม./ชม. โดยเฉพาะช่วงที่ผ่านชุมชน ติดตั้งไว้บริเวณทางเข้า-ออกพื้นที่โครงการ เพื่อส่งเสริมความปลอดภัยและลดอุบัติเหตุ	- ไม่มี	<div> <div>ป้ายระวังรถบรรทุกเข้า-ออก</div>

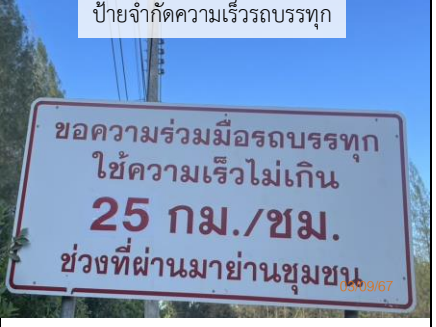
<div>ป้ายจำกัดความเร็วรถบรรทุก</div>

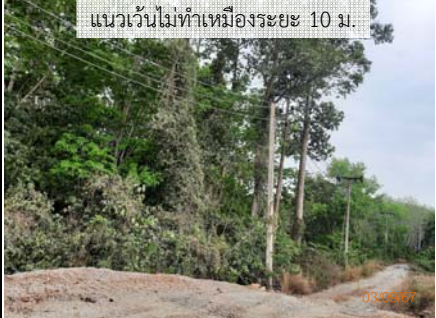
<p>แนวเว้นไม่ทำเหมืองระยะ 10 ม.</p>
<p>1.2 บริเวณริมขอบประทานบัตรทางทิศเหนือ ระหว่างหมุดหลักฐานที่ 3-5 ซึ่งเป็นที่ราบติดกับพื้นที่เกษตรกรรมที่เป็นสวนยางพารา เพื่อป้องกันผลกระทบด้านสิ่งแวดล้อมและความปลอดภัย</p>	<p>- บริเวณระหว่างหมุดหลักฐานที่ 3-5 ทางทิศเหนือเป็นพื้นที่ตั้งโรงโม่หินของโครงการ ทั้งนี้โครงการได้ทำการปลูกต้นไม้โดยรอบเพื่อเป็นการป้องกันผลกระทบด้านสิ่งแวดล้อม พร้อมทั้งดูแลรักษาให้มีการเจริญเติบโตที่ดีอยู่เสมอ</p>	- ไม่มี

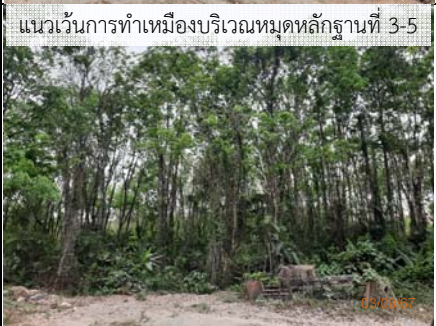
<p>แนวเว้นการทำเหมืองบริเวณหมุดหลักฐานที่ 3-5</p>

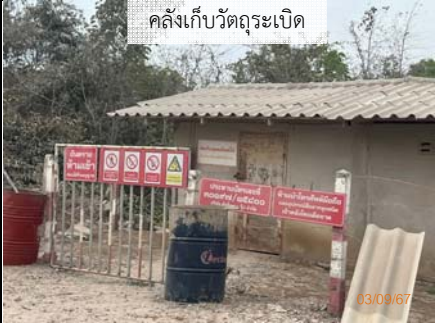
มาตรการป้องกันและแก้ไขผลกระทบสิ่งแวดล้อม และมาตรการติดตามตรวจสอบผลกระทบสิ่งแวดล้อม	ผลการปฏิบัติตามมาตรการ	ปัญหา อุปสรรค ที่ไม่สามารถปฏิบัติ ตามมาตรการ และแนวทางแก้ไข	ภาพประกอบมาตรการ
จากจุดระเบิด และให้เปิดสัญญาณเตือนให้ได้ยินอย่างชัดเจน ในรัศมีไม่น้อยกว่า 500 ม. และห้ามมีการทำเหมือง หรือมี การระเบิดแร่ในเวลากลางคืนโดยเด็ดขาด ทั้งนี้ จะต้อง ควบคุมวิธีการใช้และการเก็บรักษาวัดระเบิดให้เป็นไป ตามที่กำหนดไว้ในแผนผังโครงการทำเหมืองและตาม ระเบียบที่ราชการกำหนด	<ul style="list-style-type: none"> <li>- ทางโครงการไม่มีการทำเหมืองหรือระเบิด แร่ในเวลากลางคืนแต่อย่างใด</li> <li>- ควบคุมการใช้และเก็บรักษาวัดระเบิด ตามที่กำหนดไว้ในแผนผังโครงการทำเหมือง และตามระเบียบที่ราชการกำหนดอย่าง เคร่งครัด ซึ่งจะทำให้การบันทึกการเบิกจ่ายวัดถู ระเบิดทุกครั้ง</li> <li>- การจุดระเบิดใช้วัดระเบิดไม่เกิน 126 กก./ จังหวะถ่วง ในช่วงเวลา 16.00-17.00 น.</li> <li>- มีวิศวกรเป็นผู้ควบคุมการใช้ระเบิด เอกสารอนุญาตวิศวกรควบคุมการทำเหมือง แสดงดังเอกสารแนบ 5</li> </ul>	- ไม่มี	<p>คลังเก็บวัดระเบิด</p>

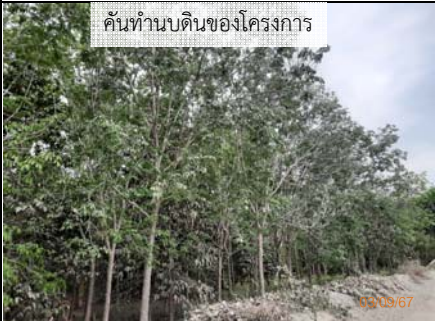
4. ให้นำเปลือกดินชั้นบนที่ไม่มีการปะปนเศษหินไปใช้ ประโยชน์ในการทำแนวคันดินบริเวณริมขอบประทานบัตร เพื่อทำการปลูกต้นไม้ สำหรับดินที่มีเศษหินปนให้นำไปใช้ สำหรับปรับสภาพพื้นที่และเส้นทางภายในโครงการหรือนำไป ผสมเป็นหินคลุก	<ul style="list-style-type: none"> <li>- เปลือกดินชั้นบนที่ไม่มีการปนของเศษหิน โครงการได้นำไปใช้ประโยชน์ในการสร้างคัน ทำนบ สำหรับดินที่มีการปนของเศษหิน โครงการได้นำไปปรุงเส้นทางขนส่งแร่ภายใน โครงการ</li> </ul>	- ไม่มี	<p>คันทำนบดินของโครงการ</p>
