รายงานผลการปฏิบัติตามมาตรการป้องกันและแก้ไขผลกระทบ
สิ่งแวดล้อมและมาตรการติดตามตรวจสอบผลกระทบสิ่งแวดล้อม
โครงการคิง เพาเวอร์ คอมเพล็กซ์
ของบริษัท คิง เพาเวอร์ คอร์ปอเรชั่น จำกัด
ตั้งอยู่ที่ถนนรางน้ำ แขวงถนนพญาไท เขตราชเทวี กรุงเทพมหานคร

ระหว่างเดือนกรกฎาคม – ธันวาคม 2567

รายงานผลการปฏิบัติตามมาตรการป้องกันและแก้ไขผลกระทบสิ่งแวดล้อม
และมาตรการติดตามตรวจสอบผลกระทบสิ่งแวดล้อม

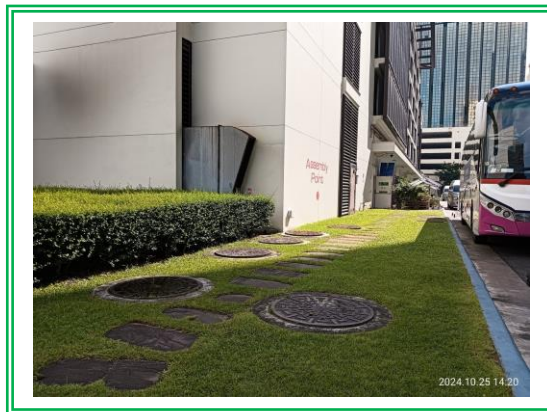
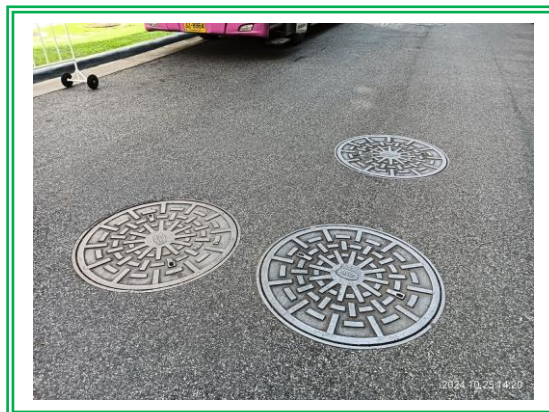
รูปที่ 2.4-3 สภาพระบบบำบัดน้ำเสีย ส่วนอาคารโรงแรม

2.2) อาคารโรงแรม ระบบบำบัดน้ำเสียรวมส่วนโรงแรม มีจำนวน 1 ชุด ตั้งอยู่บริเวณชั้นใต้ดินของส่วนโรงแรม แสดงดังรูปที่ 2.4-3 และรูปที่ 2.4-4 โดยน้ำเสียที่เกิดขึ้นภายในส่วนโรงแรมจะไหลเข้าสู่ระบบบำบัดน้ำเสียรวมส่วนโรงแรม ซึ่งเป็นระบบบำบัดน้ำเสียประเภทแอกติเวเตเต็ดสลัดจ์แบบยัดเวลาเต็มอากาศ เป็นระบบบำบัดน้ำเสียแบบชีวภาพ ระบบดังกล่าวได้รับการออกแบบให้สามารถรองรับได้ประมาณ 294.00 ลูกบาศก์เมตรต่อวัน โดยน้ำเสียจากส่วนโรงแรมจะคิดค่าความสกปรกหรือบีโอดีที่เข้าระบบเท่ากับ 800 มิลลิกรัมต่อลิตร มีประสิทธิภาพของระบบที่ออกแบบมากกว่าร้อยละ 90 ดังนั้น ระบบบำบัดน้ำเสียรวมส่วนโรงแรม จึงมีขนาดและประสิทธิภาพที่จะรองรับน้ำเสียจากกิจกรรมต่างๆ ของอาคารโรงแรมได้อย่างเพียงพอ โดยน้ำทิ้งที่ออกจากระบบจะมีค่าบีโอดีไม่เกิน 20 มิลลิกรัมต่อลิตร ซึ่งเป็นไปตามประกาศกระทรวงทรัพยากรธรรมชาติและสิ่งแวดล้อม (พ.ศ.2548) เรื่อง กำหนดมาตรฐานควบคุมการระบายน้ำทิ้งจากอาคารบางประเภทและบางขนาด (อาคารประเภท ก.)

บ่อรวบรวมน้ำเสีย

บ่อตรวจสอบสภาพน้ำ

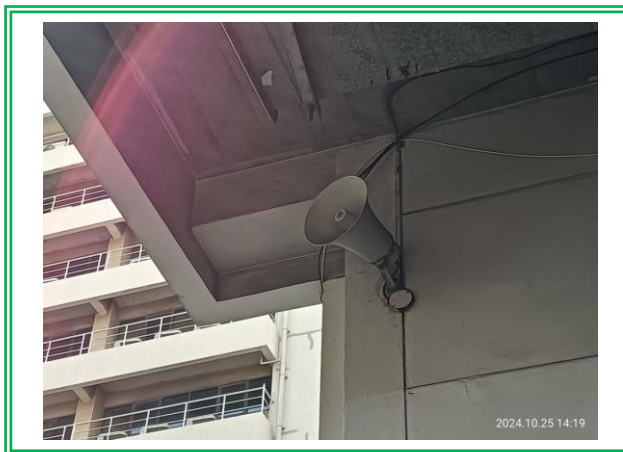
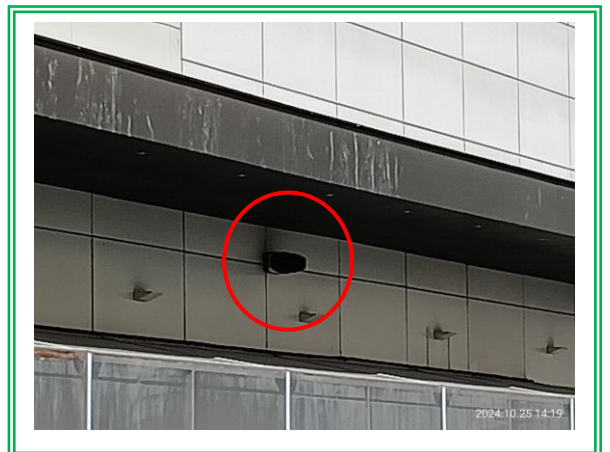
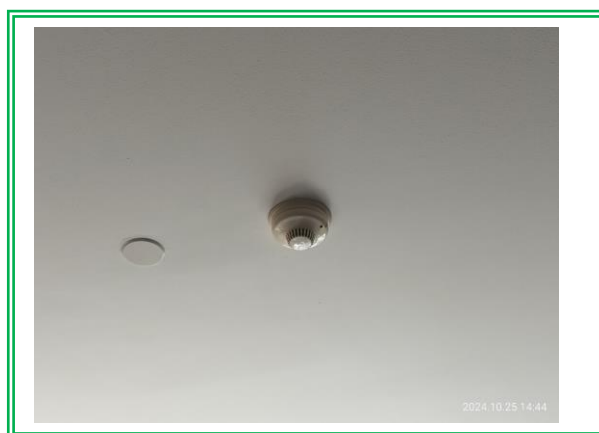
รูปที่ 2.4-9 ระบบสัญญาณเตือนอัคคีภัยศูนย์การค้าและสำนักงาน

เครื่องมือและอุปกรณ์ในการป้องกันเพลิงไหม้พร้อมทั้งแผนป้องกันอัคคีภัย ภายในส่วนศูนย์การค้าและสำนักงาน และส่วนโรงแรม แสดงดังรูปที่ 2.4-9 ถึงรูปที่ 2.4-12 โดยดำเนินการตามที่มาตรฐานกำหนด

แผงควบคุมรวม (Fire Alarm Control Panel;FACP)

สวิตช์กดแจ้งเหตุด้วยมือ (Fire Alarm Manual Station)

ลำโพงแจ้งเหตุ

เครื่องตรวจจับควัน (Smoke Detector)

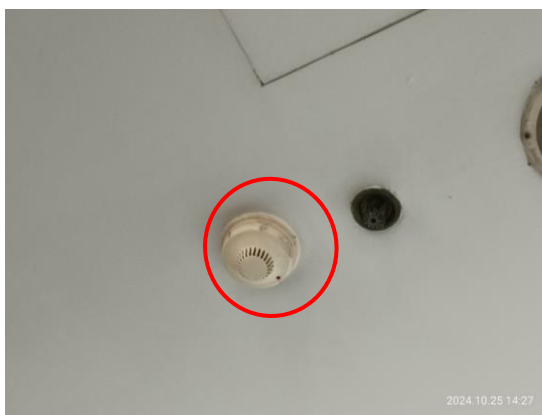
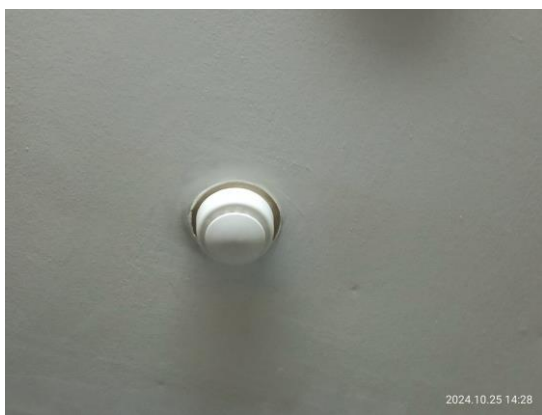
รูปที่ 2.4-11 ระบบสัญญาณเตือนอัคคีภัยภายในส่วนโรงแรม

ลำโพงแจ้งเหตุ

เครื่องตรวจจับควัน (Smoke Detector)

เครื่องตรวจจับความร้อน (Heat Detector)

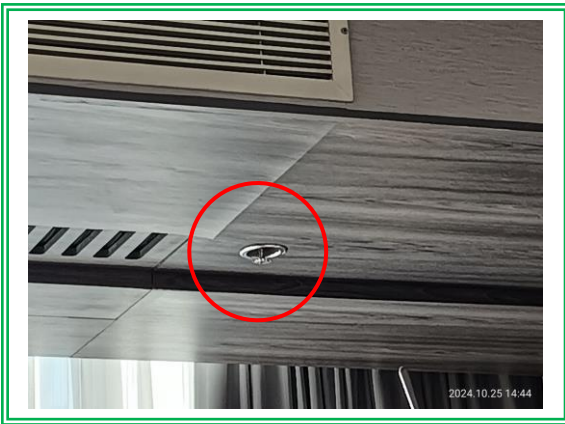
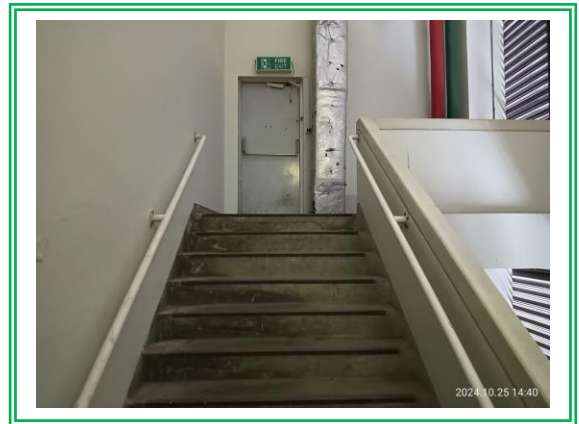
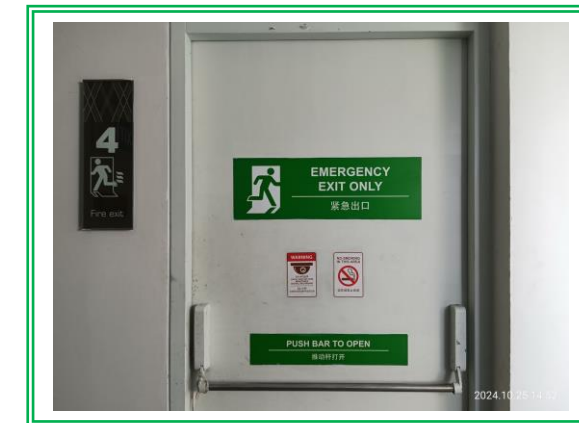
รูปที่ 2.4-12 ระบบผจญเพลิงและป้องกันเพลิงไหม้ภายในส่วนโรงแรม

ระบบหัวกระจายน้ำดับเพลิงอัตโนมัติ (Sprinkler System)

บันไดหนีไฟ (Stairwell)

เครื่องดับเพลิงชนิดมือถือ (Fire Extinguisher)

ตู้เก็บสายดับเพลิง (Fire Host Cabinet)

ประตูหนีไฟ

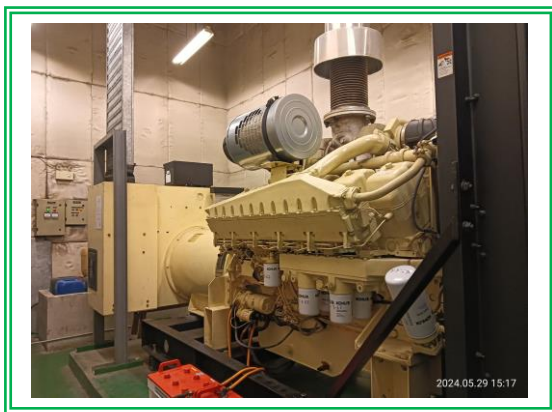
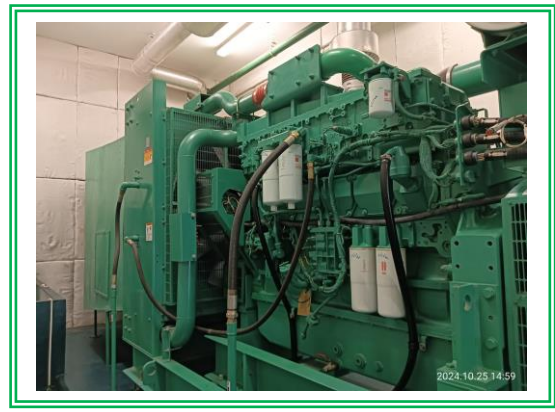
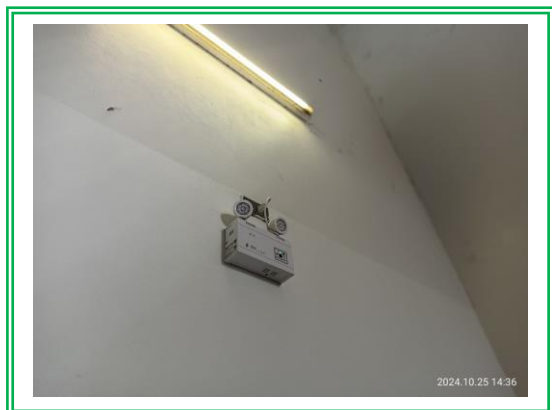
รูปที่ 2.4-15 ระบบไฟฟ้าสำรองฉุกเฉิน

2) ระบบไฟฟ้าสำรองฉุกเฉิน ในกรณีที่ไฟฟ้านครหลวงไม่สามารถให้บริการได้ ทางโครงการได้จัดให้มีระบบไฟฟ้าฉุกเฉินภายในแต่ละส่วน โดยในส่วนศูนย์การค้าและสำนักงานใช้เครื่องกำเนิดไฟฟ้า ขนาด 1,250 KVA จำนวน 2 ชุด ใช้น้ำมันดีเซลเป็นเชื้อเพลิง ปริมาณน้ำมันที่ใช้ในการเดินเครื่องยนต์ 200 ลิตรต่อชั่วโมง สามารถจ่ายไฟฟ้าสำรองได้นาน 8 ชั่วโมง และในส่วนโรงแรมใช้เครื่องกำเนิดไฟฟ้า ขนาด 800 KVA จำนวน 1 ชุด ใช้น้ำมันดีเซลเป็นเชื้อเพลิง ปริมาณน้ำมันที่ใช้ในการเดินเครื่องยนต์ 200 ลิตรต่อชั่วโมง สามารถจ่ายไฟฟ้าสำรองได้นาน 8 ชั่วโมง

เครื่องกำเนิดไฟฟ้าฉุกเฉิน
ส่วนศูนย์การค้าและสำนักงาน

เครื่องกำเนิดไฟฟ้าฉุกเฉินส่วนโรงแรม

ระบบไฟฉุกเฉินอัตโนมัติบริเวณทางหนีไฟ

ไฟฉายภายในห้องพักกรณีเกิดเหตุฉุกเฉินไฟดับ
