ผลการปฏิบัติตามมาตรการติดตาม  
ตรวจสอบผลกระทบสิ่งแวดล้อม

## ผลการปฏิบัติตามมาตรการติดตามตรวจสอบผลกระทบสิ่งแวดล้อม

ตารางที่ 3.4-1 มาตรการติดตามตรวจสอบผลกระทบสิ่งแวดล้อม โครงการอาคารชุด โนเบิล สเตท 39 คอนโดมิเนียม (ระยะดำเนินการ)

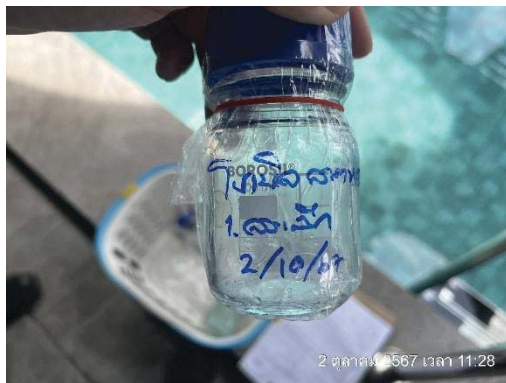
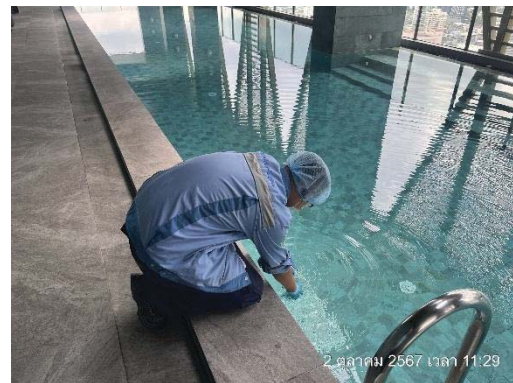
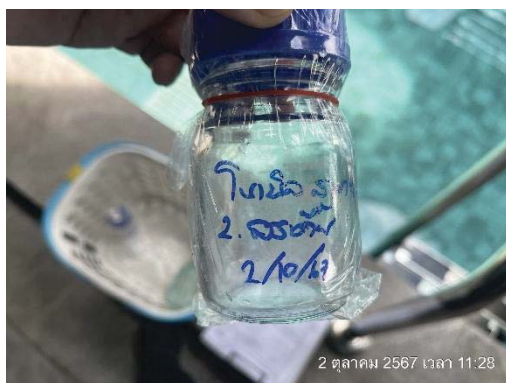
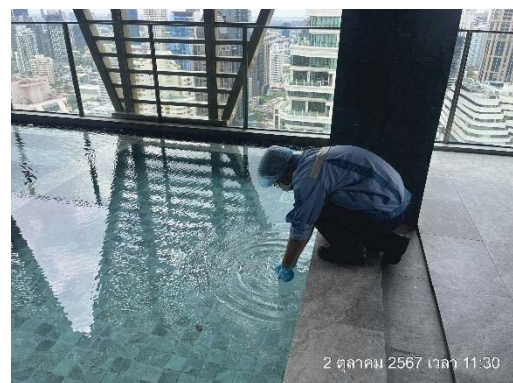
ภาพที่ 3.5.3-1 การเก็บตัวอย่างน้ำสระว่ายน้ำ

โครงการอาคารชุด โนเบิล สเตท 39 คอนโดมิเนียม มีการตรวจวัดคุณภาพน้ำสระว่ายน้ำ ที่บริเวณส่วนลึกและบริเวณส่วนตื้นของสระว่ายน้ำ โดยกำหนดให้มีการตรวจวิเคราะห์คุณภาพน้ำของสระว่ายน้ำตามความถี่จำนวน 4 ความถี่ คือ ความถี่ที่ 1 ตรวจวัด วันละ 2 ครั้ง จำนวน 2 พารามิเตอร์ ได้แก่ ความเป็นกรดต่าง (pH) และค่าคลอรีนอิสระ (Free Chlorine) ความถี่ที่ 2 ตรวจวัด อย่างน้อยเดือนละ 1 ครั้ง จำนวน 2 พารามิเตอร์ ได้แก่ ฟีคัลโคลิฟอร์ม (Fecal Coliform Bacteria) ความถี่ที่ 3 ตรวจวัด 6 เดือน/ครั้ง ได้แก่ โคลิฟอร์มแบคทีเรียทั้งหมด (Total Coliform Bacteria) และความถี่ที่ 4 ตรวจวัด ปีละ 1 ครั้ง ได้แก่ ความเป็นด่าง (Alkalinity) คลอรีนรวมกับสารอื่น (Combined Chlorine) ค่าความกระด้าง (Calcium Hardness) ความเข้มข้นกรดไซยานูริก (Cyanuric acid) ความเข้มข้นคลอไรด์ (Chloride) ความเข้มข้นแอมโมเนีย (Ammonia) ความเข้มข้นไนเตรท (Nitrate) เชื้อ *Escherichia coli* เชื้อ *Staphylococcus aureus* และ เชื้อ *Pseudomonas aeruginosa* ซึ่งทั้ง 3 ความถี่จะทำการเก็บตัวอย่างในสระว่ายน้ำ บริเวณส่วนลึกและบริเวณส่วนตื้นของสระว่ายน้ำ แสดงดังภาพที่ 3.5.3-1

การเก็บตัวอย่างน้ำสระว่ายน้ำบริเวณส่วนลึก

การเก็บตัวอย่างน้ำสระว่ายน้ำบริเวณส่วนตื้น

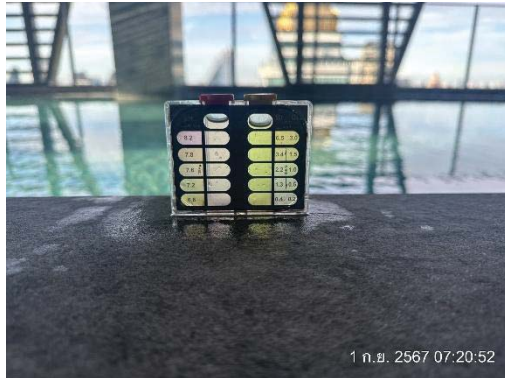
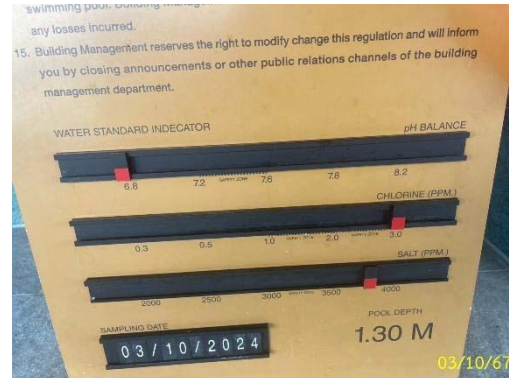
ภาพที่ 3.5.3-2 การตรวจวัด pH และ  $\text{Cl}_2$  สระว่ายน้ำ

ตามมาตรการติดตามตรวจสอบผลกระทบสิ่งแวดล้อมโครงการอาคารชุด โนเบิล สเตท 39 คอนโดมิเนียม กำหนดให้โครงการต้องมีการเก็บตัวอย่าง และตรวจวิเคราะห์คุณภาพน้ำบริเวณสระว่ายน้ำของโครงการ ทางโครงการได้ดำเนินการตรวจวัดความเป็นกรด-ด่าง และคลอรีนอิสระ ความถี่ทุกวัน วันละ 2 ครั้ง โดยโครงการมีการตรวจวิเคราะห์โดยใช้ pH Test Kit และ Chlorine Test Kit

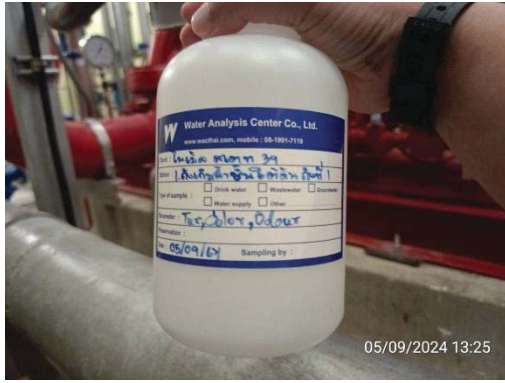
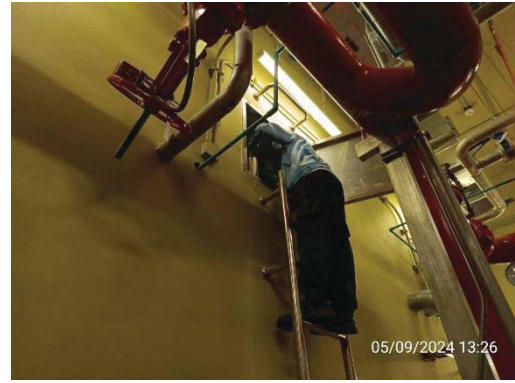
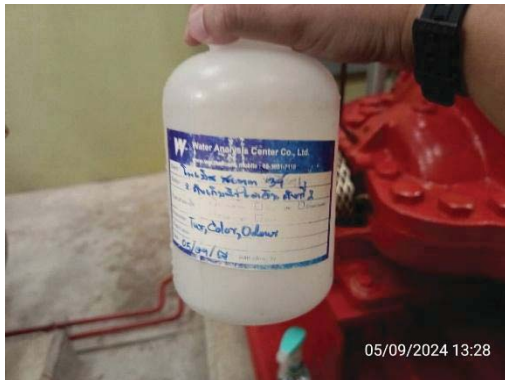
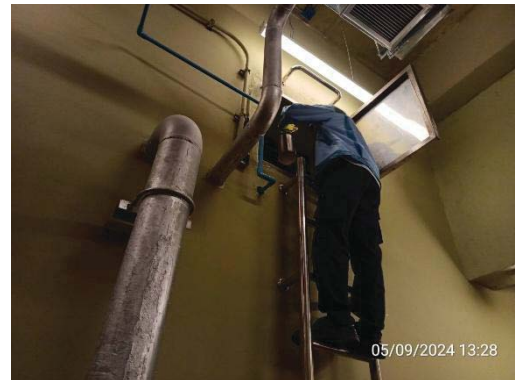
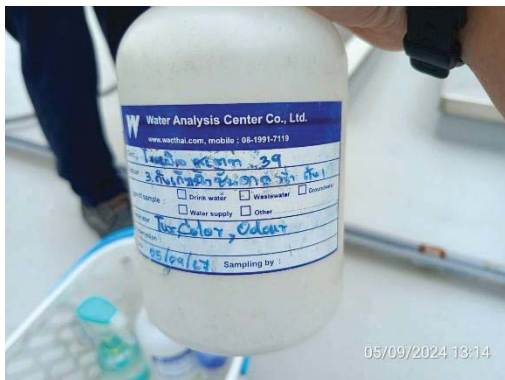
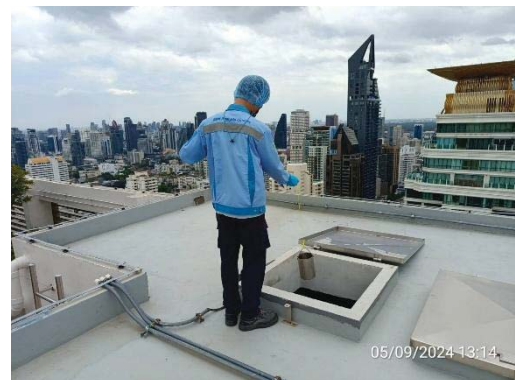
ภาพที่ 3.5.5-1 การเก็บตัวอย่างน้ำประปา

ถังเก็บน้ำชั้นใต้ดิน ถังที่ 1

ถังเก็บน้ำชั้นใต้ดิน ถังที่ 2

ถังเก็บน้ำชั้นดาดฟ้า ถังที่ 1

ถังเก็บน้ำชั้นดาดฟ้า ถังที่ 2

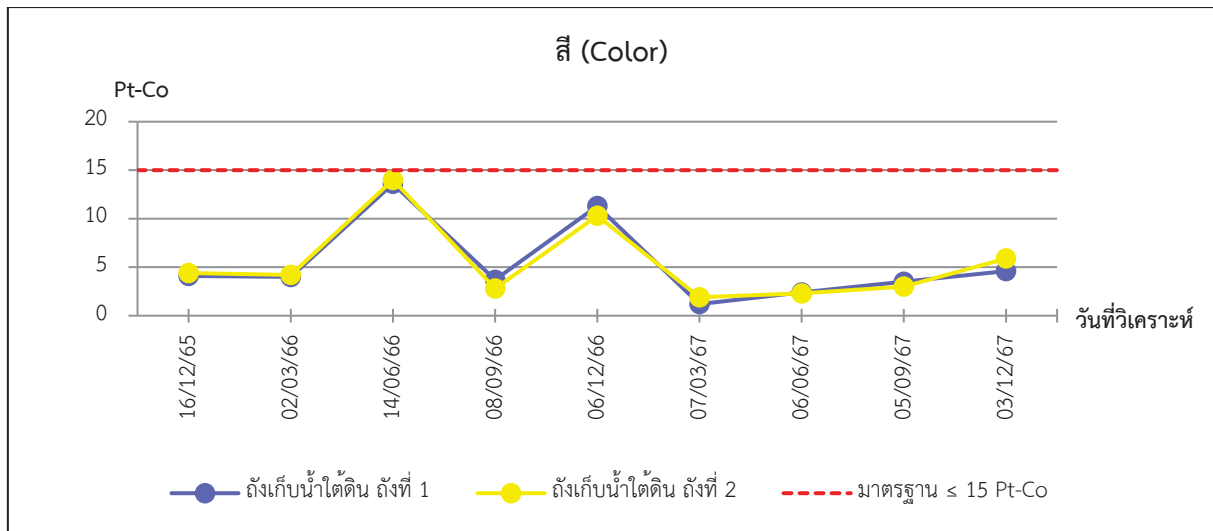
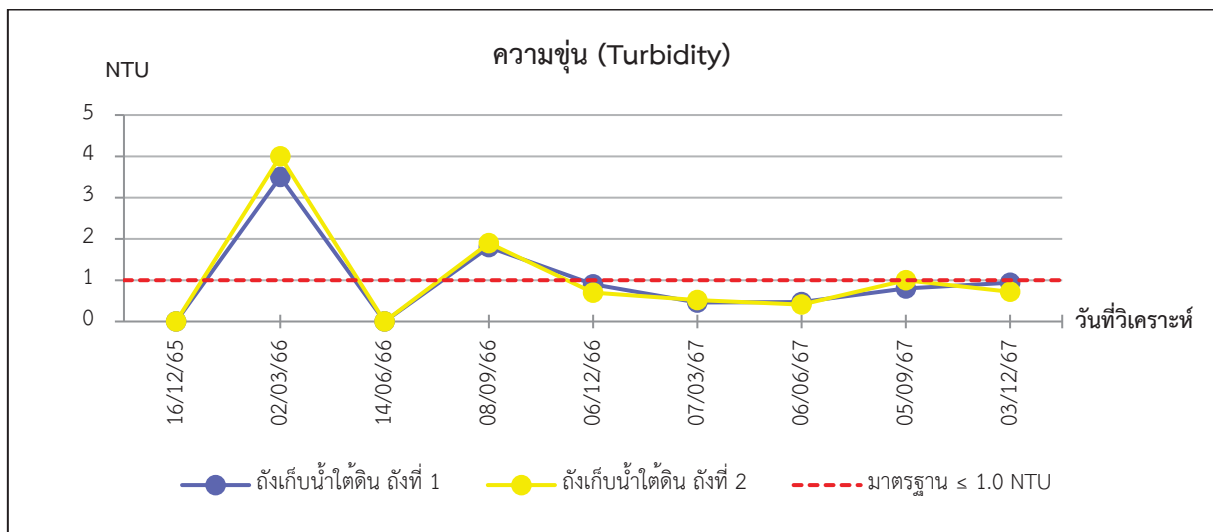
ภาพที่ 3.5.5-2 การเปรียบเทียบผลการตรวจวัดคุณภาพน้ำประปา ที่ถังเก็บน้ำชั้นใต้ดิน ในปี พ.ศ. 2565 ถึง ปัจจุบัน

คุณภาพน้ำประปาในถังเก็บน้ำใต้ดิน และถังเก็บน้ำชั้นดาดฟ้าของโครงการ ที่ทำการตรวจวิเคราะห์ในเดือนกันยายน และเดือนธันวาคม พ.ศ. 2567 พบว่า ทุกพารามิเตอร์มีค่าอยู่ในเกณฑ์มาตรฐานคุณภาพน้ำประปาของการประปานครหลวง
