รายงานผลการปฏิบัติตามมาตรการป้องกันและแก้ไขผลกระทบสิ่งแวดล้อม
และมาตรการติดตามตรวจสอบผลกระทบสิ่งแวดล้อม
โครงการนิคมอุตสาหกรรมนครหลวง (ครั้งที่ 3)
(ระยะก่อสร้างและระยะดำเนินการ)
ระหว่างเดือนกรกฎาคม ถึง ธันวาคม พ.ศ. 2567

โครงการนิคมอุตสาหกรรมนครหลวง (ครั้งที่ 3)

(ระยะก่อสร้างและระยะดำเนินการ)

ระหว่างเดือนกรกฎาคม ถึง ธันวาคม พ.ศ. 2567

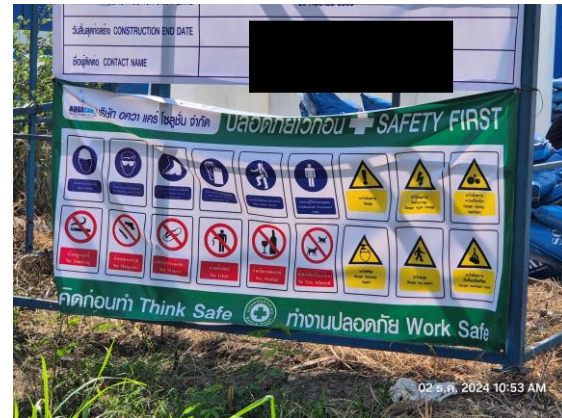
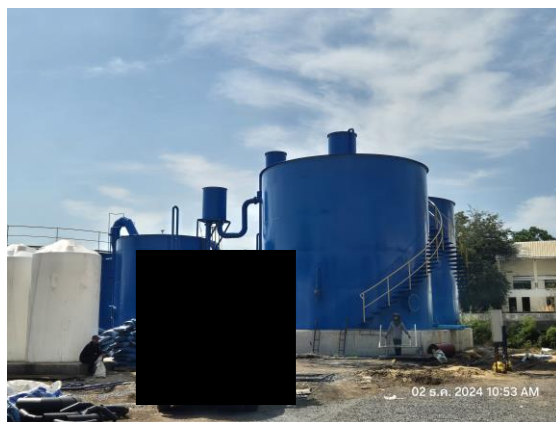
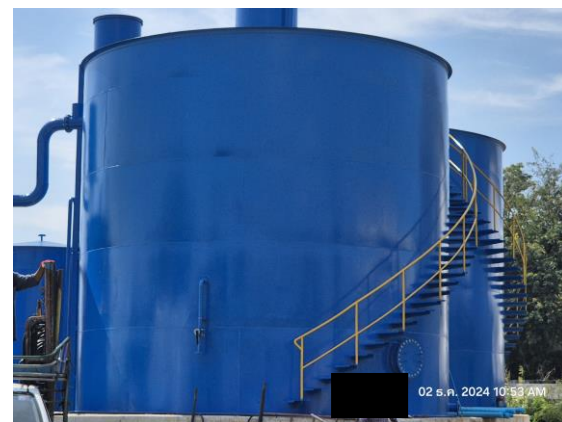
รูปที่ 1-3 ความก้าวหน้างานก่อสร้าง ระหว่างเดือนกรกฎาคม-ธันวาคม พ.ศ. 2567

โดยระหว่างเดือนกรกฎาคม-ธันวาคม พ.ศ. 2567 อยู่ระหว่างงานก่อสร้างระบบผลิตน้ำประปา ซึ่งโครงการมอบหมายให้ บริษัท มาร์ส วอเตอร์ ซัพพลาย จำกัด เป็นผู้รับผิดชอบโครงการ รายละเอียดแสดงดังรูปที่ 1-3
