ทำอาภาศยานเบตง

1.3 การตรวจสอบการปฏิบัติตามมาตรการป้องกันและแก้ไขผลกระทบสิ่งแวดล้อม ครั้งที่ 2

ตารางที่ 1.3-1 ผลการตรวจสอบการปฏิบัติตามมาตรการป้องกันและแก้ไขผลกระทบสิ่งแวดล้อม และมาตรการติดตามตรวจสอบผลกระทบสิ่งแวดล้อมของทำอาภาศยานเบตง

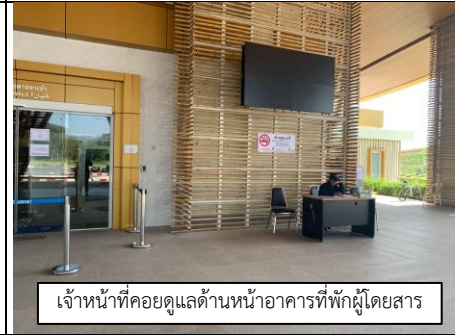
2.2 ห้ามจอดรถยนต์รับ-ส่ง ในลักษณะของการจอดซ้อน คันบริเวณด้านหน้าอาคารที่พักผู้โดยสาร เนื่องจากจะทำ ให้จราจรติดขัดในช่วงที่รถยนต์มาก จะส่งผลให้อิเสียที่ ระบายจากรถยนต์เพิ่มมากขึ้น	- ปัจจุบันทำอาภาศยานเบตงยังไม่มีสายการbinพาณิชย์ ให้บริการ แต่ทำอาภาศยานได้จัดให้มีเจ้าหน้าที่คอย ดูแลบริเวณด้านอาคารที่พักผู้โดยสาร	-

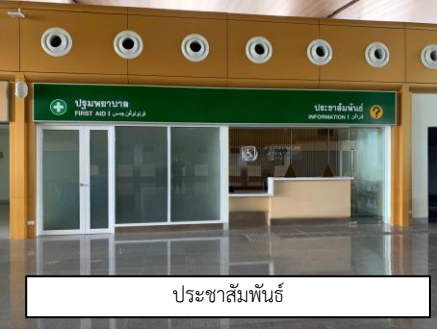
<p>ประชาสัมพันธ์</p>

3.5 มีการสำรวจทัศนคติต่อเสียงจากเครื่องบินชุมชนรอบพื้นที่โครงการทุกปีและจัดศูนย์รับเรื่องร้องเรียน	- ที่ปรึกษาจะดำเนินการสำรวจความคิดเห็นประชาชนที่อยู่โดยรอบพื้นที่ทำอาภาศยานในช่วงเดือนสิงหาคม 2567 และจะนำเสนอในรายงานฉบับถัดไป - ทำอาภาศยานได้จัดให้มีศูนย์รับเรื่องร้องเรียนบริเวณประชาสัมพันธ์ของทำอาภาศยาน	-

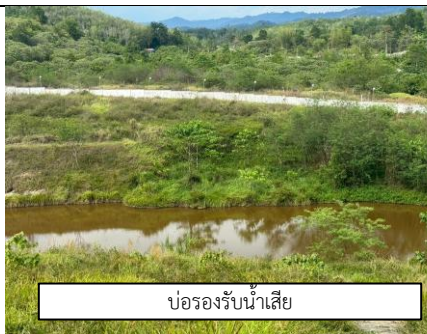
เงื่อนไขตามมาตรการ	ผลการปฏิบัติ	ปัญหา อุปสรรคที่ไม่สามารถปฏิบัติตามมาตรการและแนวทางแก้ไข	ภาพประกอบมาตรการ
4.2 กำหนดให้สร้างบ่อน้ำรองรับน้ำที่ผ่านระบบบำบัดน้ำเสีย เพื่อรวบรวมน้ำนำไปรดต้นไม้ สนามหญ้าและต้นไม้ภายในสนามบิน ไม่ให้ทิ้งน้ำผ่านการบำบัดลงสู่แหล่งน้ำธรรมชาติโดยตรง	- ทำอาภาศยานได้จัดให้มีบ่อหน่วงน้ำ ทางด้านทิศตะวันออกบริเวณหัวทางวิ่ง 25 โดยน้ำที่ผ่านการบำบัดน้ำเสียจะไหลลงรางระบายน้ำภายในพื้นที่ทำอาภาศยานและรางระบายน้ำภายในพื้นที่ทำอาภาศยานจะเชื่อมต่อกับต่อหน่วงน้ำดังกล่าว	-

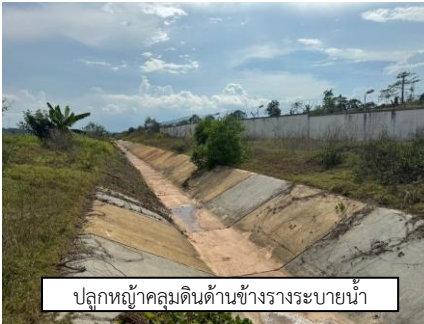
เงื่อนไขตามมาตรการ	ผลการปฏิบัติ	ปัญหา อุปสรรคที่ไม่สามารถปฏิบัติตามมาตรการและแนวทางแก้ไข	ภาพประกอบมาตรการ
5. การระบายน้ำ 5.1 ปลุกหญ้าหรือพืชคลุมดินตามพื้นที่ขุดเปิดด้านข้างรางระบายน้ำเพื่อป้องกันการกัดเซาะและตะกอนสะสม พร้อมทั้งดูแลควบคุมวัชพืชและตะกอนทางระบายน้ำอยู่เสมอ ไม่ให้เกิดขวางทางระบายน้ำ	- ทำอาภาศยานได้ดำเนินการปลุกหญ้าคลุมดินด้านข้างรางระบายน้ำเพื่อป้องกันการกัดเซาะและตะกอนสะสม พร้อมทั้งดูแลควบคุมวัชพืชและตะกอนทางระบายน้ำอยู่เสมอ ไม่ให้เกิดขวางทางระบายน้ำ	-

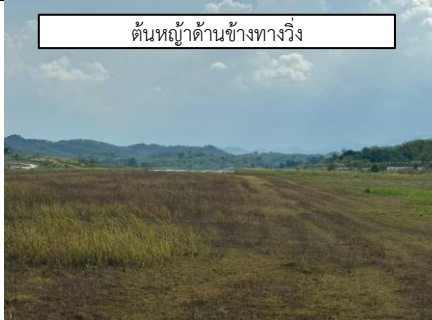
5.3 ก่อนเข้าสู่ช่วงฤดูฝนให้ดำเนินการกำจัดวัชพืชที่ขึ้นปกคลุมภายในรางระบายน้ำทำอาภาศยานเบตง	- ทำอาภาศยานได้ดำเนินการตัดหญ้าและกำจัดวัชพืชที่ขึ้นปกคลุมภายในรางระบายน้ำทำอาภาศยาน	- ให้ทำอาภาศยานดำเนินการขุดลอกรางระบาย เพื่อไม่ให้กีดขวางการไหลของน้ำก่อนเข้าสู่ฤดูฝน

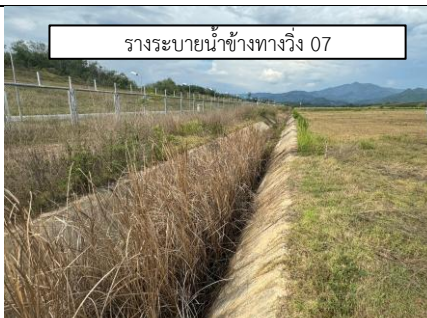
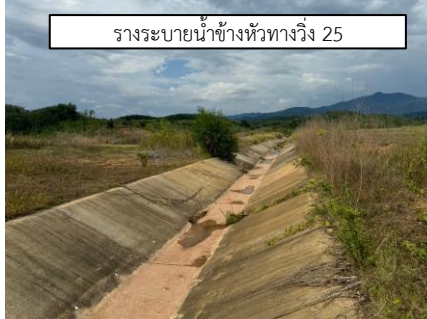
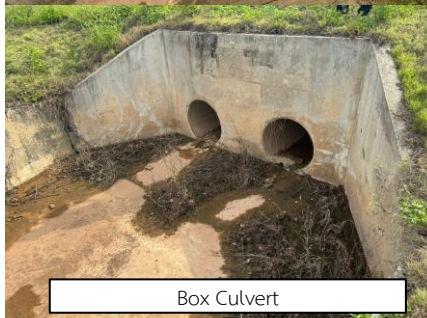
5.4 ตรวจสอบระบบระบายน้ำของโครงการ ทั้งในบริเวณที่เป็นรางระบายน้ำและ Box Culvert เมื่อพบการชะล้างพังทลายของดินลงสู่ระบบระบายน้ำหรือมีการสะสมของตะกอนดินในระบบระบายน้ำให้ทำการขุดลอกทันที	- ทำอาภาศยานได้ดำเนินการตรวจสอบระบบระบายน้ำทั้งที่เป็นรางระบายน้ำและ Box Culvert ไม่พบว่ามี การชะล้างพังทลายของดินลงสู่ระบบระบายน้ำ	-

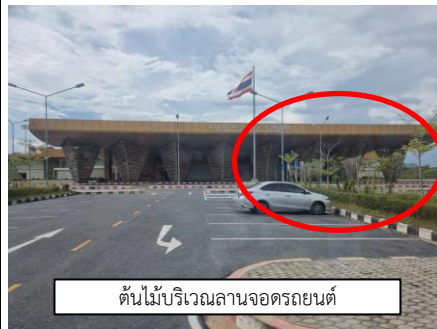
ต้นไม้บริเวณลานจอดรถยนต์

6. อุบัติเหตุอาภาศยานชนนก 6.1 ภายในโครงการจำกัดชนิดและขนาดของต้นไม้ให้มีทรงพุ่มขนาดเล็ก เพื่อไม่ให้เป็นที่อยู่อาศัยและเป็นแหล่งอาหารของนก	- ทำอาภาศยานได้เลือกชนิดต้นไม้ที่นำมาปลูกสำหรับปรับปรุงภูมิทัศน์บริเวณด้านนอกพื้นที่เขตการบิน โดยเรื่องต้นไม้ที่มีทรงพุ่มขนาดเล็ก ไม่หนาทึบ พร้อมทั้งจัดให้มีเจ้าหน้าที่คอยดูแล	-

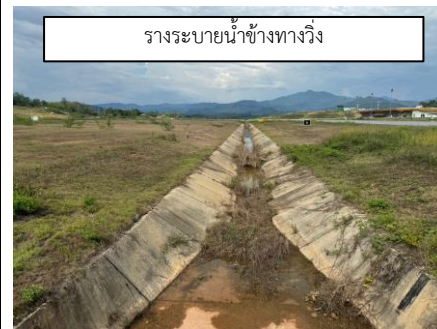
รางระบายน้ำข้างทางวัง

6.2 ปรับปรุงระบบระบายน้ำตลอดแนวสองข้างทางวังให้สามารถระบายน้ำได้เร็วขึ้น ไม่มีน้ำท่วมขังในคูระบายน้ำ ควบคุมหญ้าและวัชพืชในพื้นที่ข้างทางวังและรางระบายน้ำให้สั้นตลอดเวลา เพื่อไม่ให้เป็นที่อยู่อาศัยของนก	- ระบบระบายน้ำสองข้างทางวังเป็นระบบระบายน้ำแบบรางเปิดรูปสี่เหลี่ยมคางหมูลาดคอนกรีต ซึ่งสามารถระบายน้ำได้ดี และได้ดำเนินการตัดหญ้าด้านข้างรางระบายน้ำเป็นประจำทุกเดือน	-

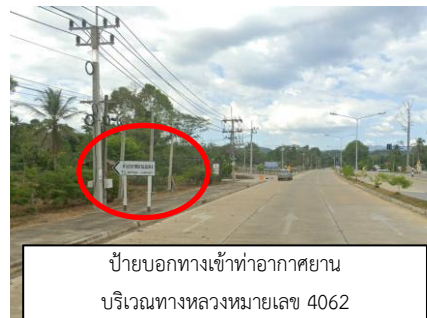
7. การคมนาคมขนส่ง 7.1 จัดให้มีป้ายจราจรบริเวณทางเข้า-ออกพื้นที่ โครงการกับทางหลวงหมายเลข 4062	- ทำอาภาศยานได้จัดทำป้ายบอกทางเข้า-ออก ทำอาภาศยานบริเวณทางหลวงหมายเลข 4062	-

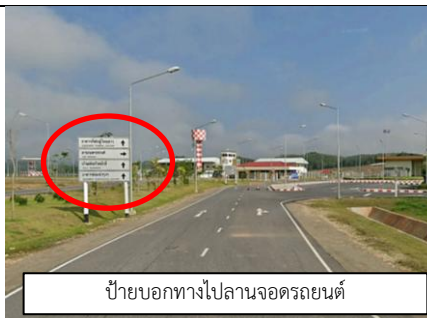
ป้ายบอกทางไปลานจอดรถยนต์

เงื่อนไขตามมาตรการ	ผลการปฏิบัติ	ปัญหา อุปสรรคที่ไม่สามารถปฏิบัติ ตามมาตรการและแนวทางแก้ไข	ภาพประกอบมาตรการ
7.3 ติดตั้งป้ายสัญญาณจราจรเพื่อให้ผู้ขับขี่ จอด รถยนต์บริเวณลานจอดรถที่จัดเตรียมไว้ให้	- ทำอาภาศยานได้ดำเนินการติดตั้งป้ายจราจรบอกทาง ไปยังลานจอดรถยนต์	-

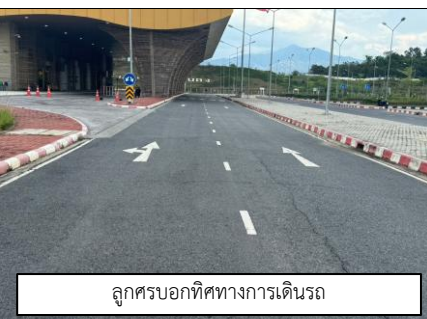
ลูกศรบอกทิศทางการเดินรถ

7.5 จัดให้มีเจ้าหน้าที่ดูแลระบบจราจรก่อนเครื่องบิน ขึ้น-ลงอย่างน้อย 1 ชม. และดำเนินจัดระบบจราจรให้ สอดคล้องกับลานจอดรถยนต์เพื่อจัดการจราจรให้เป็น ระเบียบ	- ปัจจุบันทำอาภาศยานเบตงยังไม่มีสายการบินพาณิชย์ ให้บริการ แต่ทำอาภาศยานได้จัดให้มีเจ้าหน้าที่ดูแล ระบบจราจรก่อนเครื่องบินขึ้น-ลง อย่างน้อย 1 ชม. - ทำอาภาศยานได้จัดระบบให้สอดคล้องกับลานจอด รถยนต์เพื่อจัดการจราจรให้เป็นระเบียบ โดยการ จัดทำป้ายบอกทางไปยังลานจอดรถยนต์และจัดทำ ลูกศรบอกทิศทางการเดินรถที่พื้นถนน	-

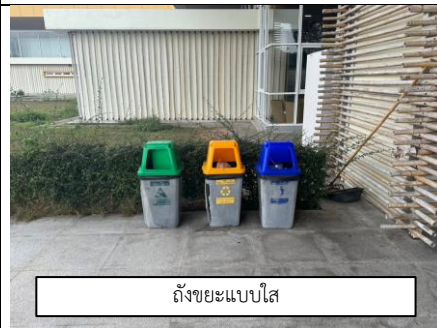
ถังขยะแบบไซ

8.2 จัดให้มีภาชนะรองรับมูลฝอยโดยใช้ถังแบบไซขนาด 20 ล. อย่างน้อย 10 ใบ กระจายตามจุดต่างๆ ในบริเวณอาคารที่พักผู้โดยสาร และขนาด 240 ล. หรือขนาดตามความเหมาะสมวางบริเวณพื้นที่ทำอาภาศยานให้อย่างเพียงพอ	- มีภาชนะรองรับมูลฝอยโดยใช้ถังแบบไซขนาด 20 ลิตร กระจายตามจุดต่างๆ ในบริเวณอาคารที่พักผู้โดยสาร และถังขยะขนาด 240 ลิตร แบบแยกประเภทขยะวางบริเวณด้านข้างอาคารที่พักผู้โดยสาร	-

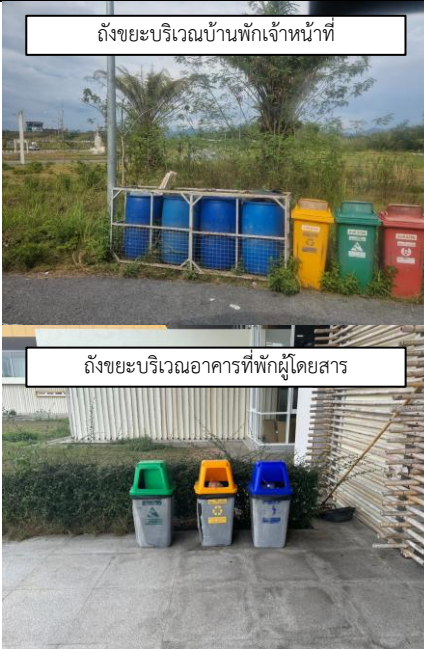
เงื่อนไขตามมาตรการ	ผลการปฏิบัติ	ปัญหา อุปสรรคที่ไม่สามารถปฏิบัติตามมาตรการและแนวทางแก้ไข	ภาพประกอบมาตรการ
<p>8.4 ส่งเสริมให้มีการคัดแยกขยะออกเป็นอย่างน้อย 3 กลุ่ม ได้แก่</p> <p>(1) ขยะเศษอาหาร เป็นขยะเศษอาหารที่เหลือจากครัวเรือน จากอาคารที่พักผู้โดยสารเหลือจากการรับประทานอาหาร เป็นขยะที่เน่าเสียส่งกลิ่นเหม็นและเป็นพิษสะสมของเชื้อโรค ควรขจัดออกจากครัวเรือนให้เร็วที่สุดทุกวัน</p> <p>(2) ขยะที่ยังใช้ได้ เช่น กระดาษ แก้ว โลหะ ควรมีการคัดแยกขยะและรวบรวมเพื่อนำกลับไปใช้หรือจำหน่ายต่อไป</p> <p>(3) ในการกำจัดขยะอันตรายจะให้หน่วยงานที่ได้รับอนุญาตจากกรมโรงงานอุตสาหกรรมหรือหน่วยงานอื่นๆ ที่เกี่ยวข้องนำไปกำจัด</p>	<p>- ทำอาภาศยานมีการแยกขยะ ออกเป็น 4 ประเภท ได้แก่ ขยะเปียก ขยะทั่วไป ขยะรีไซเคิล และขยะอันตราย</p>	-
